FAKTORY OVLIVŇUJÍCÍ ŽIVOTNOST MOTORU V ZÁVISLOSTI NA ČINNOSTI PILOTA

FACTORS AFFECTING ENGINE HEALTH AS A FUNCTION OF PILOT ACTIVITY

BACHELOR'S THESIS

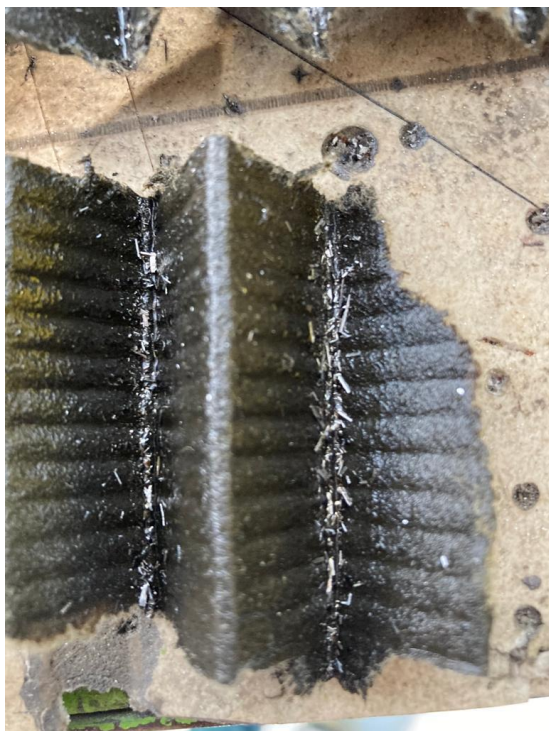
Obrázek 3.2 Část olejového filtru se šponami z motoru

V druhém případě se na opotřebení v důsledku šokového podchlazování přišlo až při periodické prohlídce letounu, kde byly nalezeny špony v olejovém filtru. Letoun byl primárně využíván v letecké škole a na běžný provoz.

1) Během letu došlo k hlubokému a rychlému podchlazení válců, tzv. "šokové podchlazení" s následným poškozením motoru.

Dosažení těchto letových parametrů odpovídá snížení výkonu na úroveň vyššího volnoběhu. Zde byl motor, do této chvíle pracující v režimu maximálního výkonu, a tedy za nejvyšších provozních teplot, prudce ochlazen "šokovým podchlazením" s následným poškozením motoru...

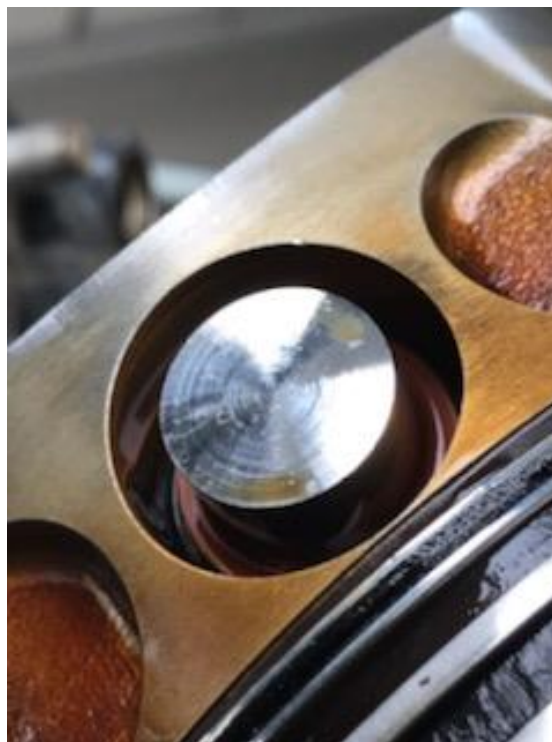
Obrázek 3.3 Pístní čep, který odíral válec

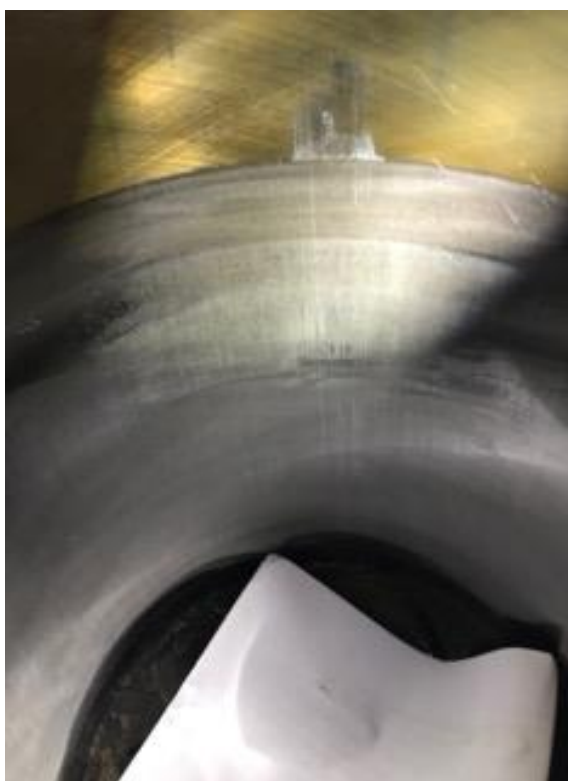
Obrázek 3.4 Detail poškozeného válce

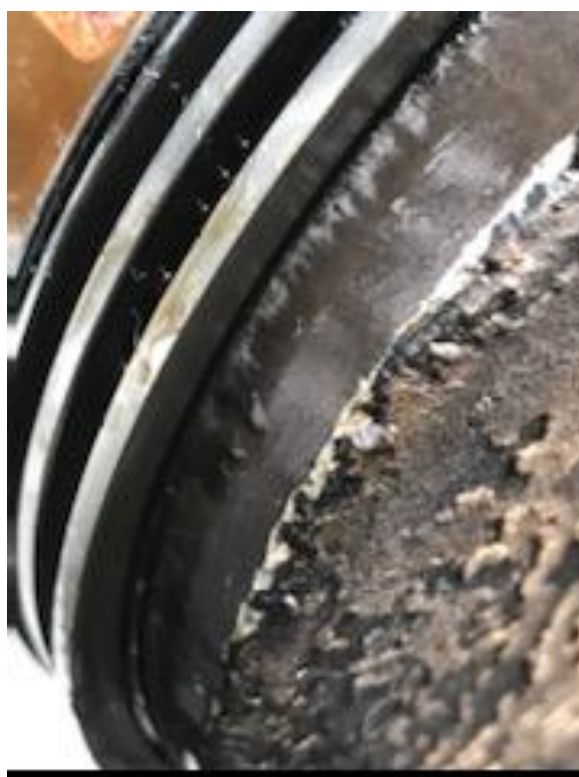
Obrázek 3.5 Detail poškozeného pístu

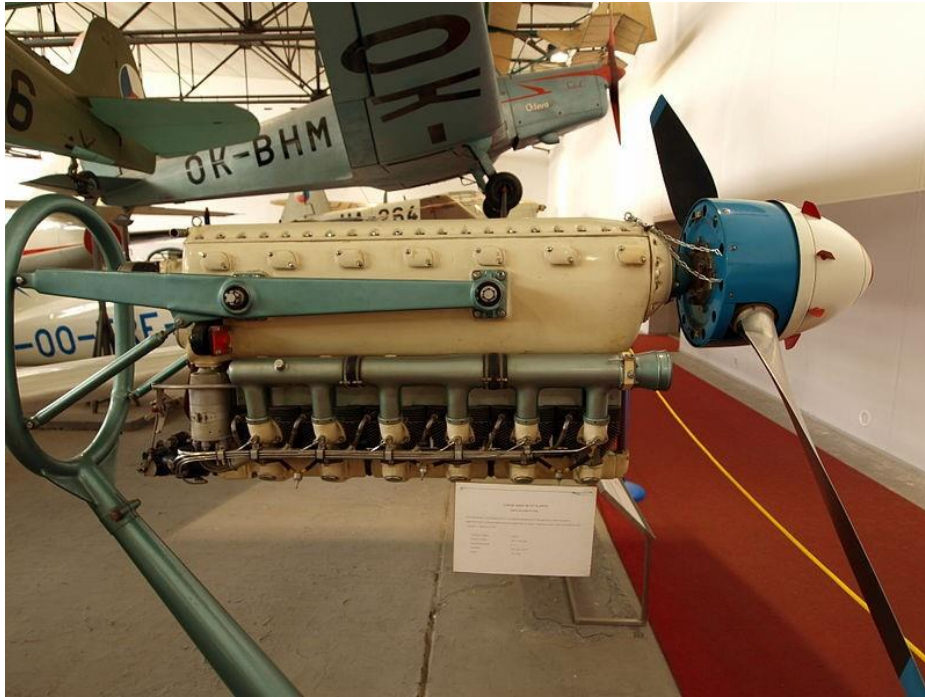
Jedná se o šestiválcový plně akrobatický motor bez kompresoru (viz obr 4.1.1). Motor je chlazen proudem vzduchu, přiváděným za letu velkým otvorem v čele motorového krytu do plechové jímky vzduchu připevněné na motoru podél válců, odkud je usměřován plechovými usměřovači k proudění mezi žebry hlav a válců. [6] Údaje o mezních stavech motoru jsou v tabulce 4.1.1.

Obrázek 4.1.1 Motor M137 A

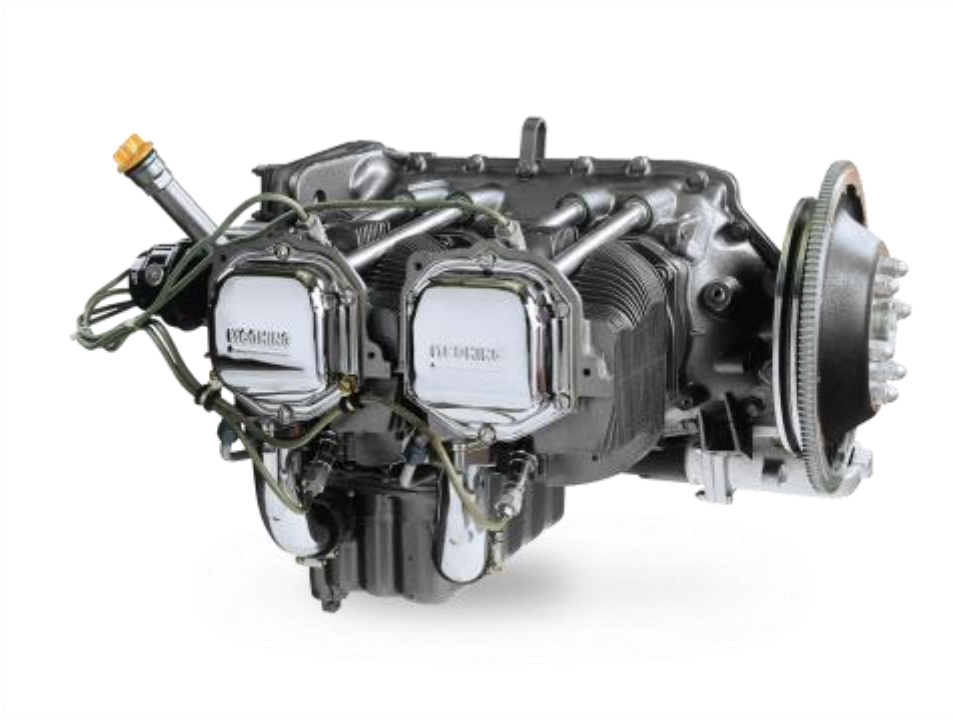
Horizontální čtyřválcový motor s přímým pohonem, vzduchem chlazený, s karburátorem viz obr. 4.2.1. Údaje o mezních stavech motoru jsou v tabulce 4.2.1.

Obrázek 4.2.1 O-360-A3A Lycoming

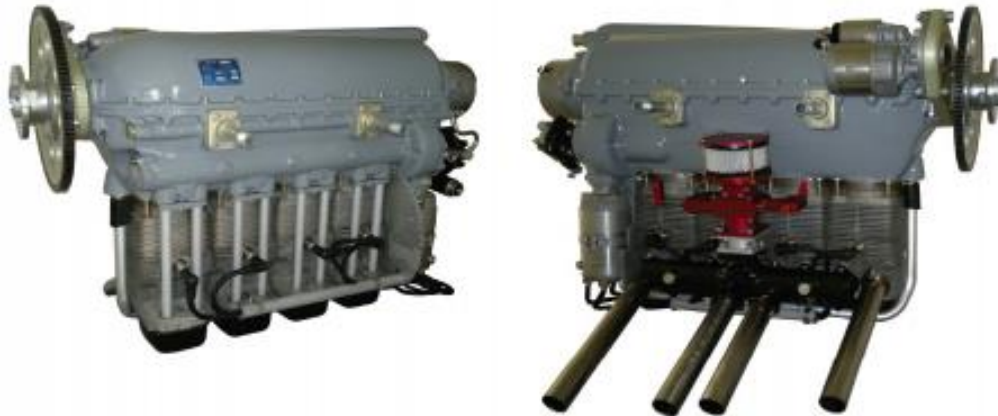
Všechny verze motoru Mikron jsou zážehové, čtyřdobé, vzduchem chlazené invertní čtyřválcové (viz obr. 4.3). Motor je vybaven spádovým karburátorem. Údaje o mezních stavech motoru jsou v tabulce 4.3.1.

Obrázek 4.3 Walter Mikron III A

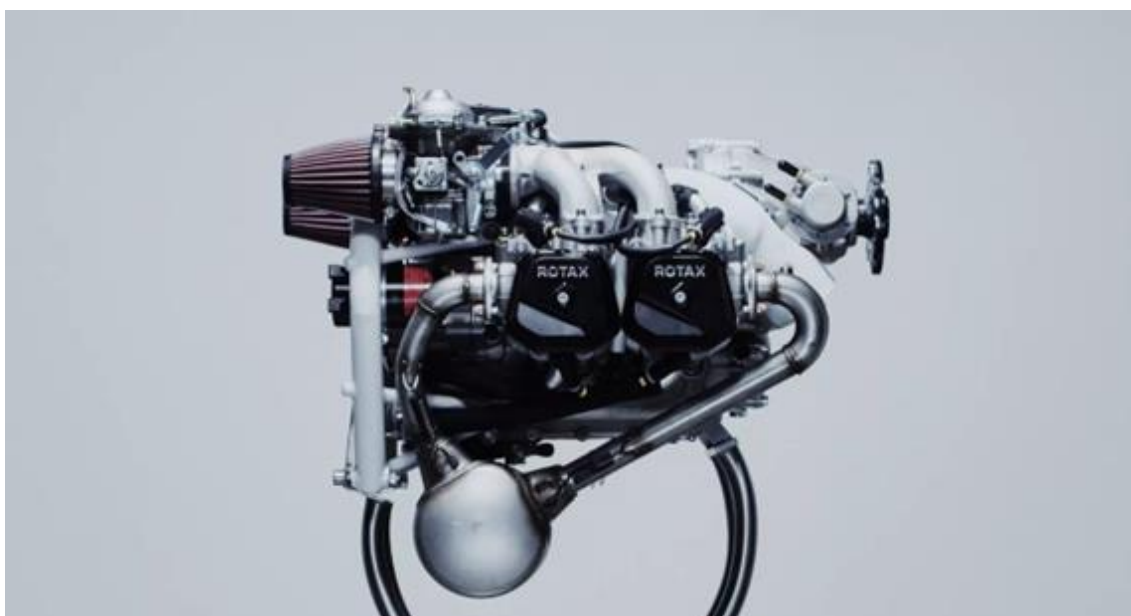
V tomto případě jde o standardně čtyřválcový čtyřtaktní motor ROTAX viz obr. 4.4.1 s protilehlými válci, centrální vačkovou hřídelí a rozvodem OHV. Chlazení je kombinované, hlavy válců jsou chlazeny vodou, válce jsou chlazeny vzduchem. Motor má mazání se suchou klikovou skříní a olejovou nádrží a dvěma karburátory. [11] Údaje o mezních stavech motoru jsou v tabulce 4.4.1.

Obrázek 4.4.1 Rotax 912 UL
