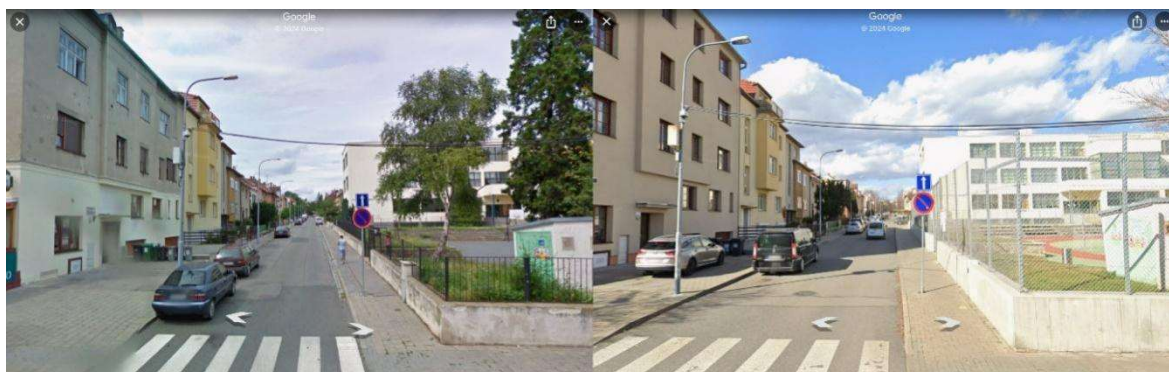
Maximální vliv, jelikož došlo ke změně celého veřejného prostoru.

Obrázek 3 - zachycení proměny veřejného prostoru (zdroj: Google Maps)

Komplexní renovace.

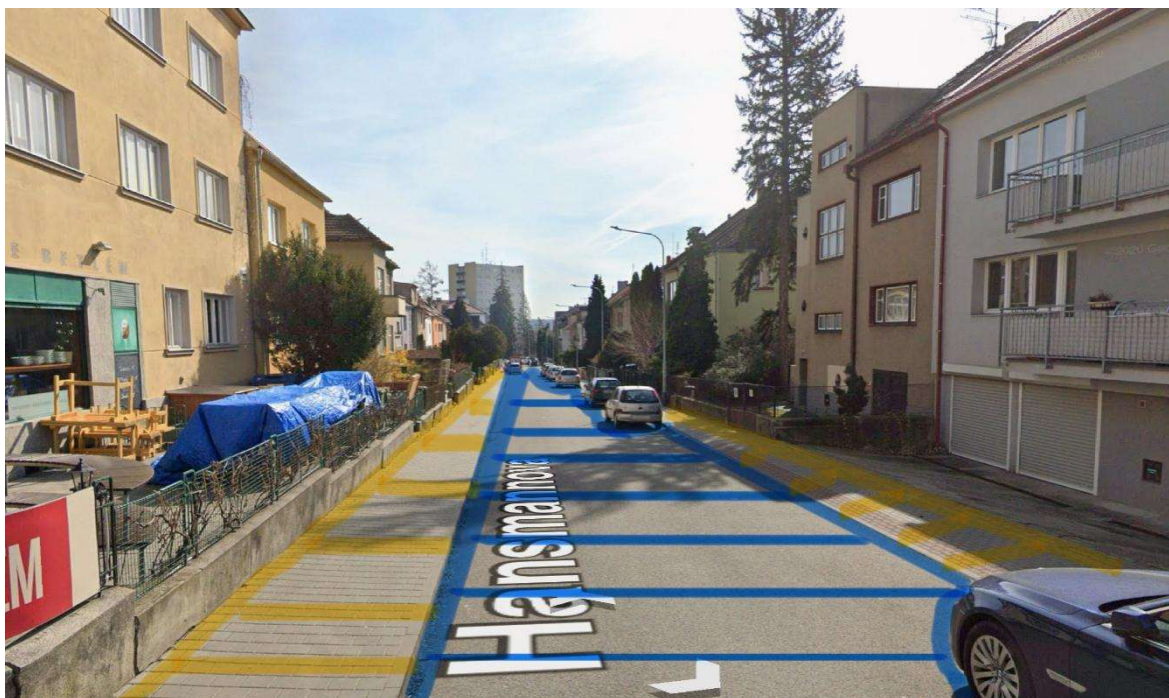
V rámci pozorovacího období, zde byla proměna veřejného prostoru kompletní.

Obrázek 7 - znázornění změn veřejného prostoru v ulici Hansmannova (zdroj: vlastní zpracování)

Došlo k opravení vozovky, kde asfaltový pás byl vyměněn za nový povrch. Podobnou situaci zažily chodníky, které také byly předmětem změny v podobě nahrazení staré dlažby za novou dlažbu po obou stranách. Z hlediska organizace dopravy byl zachován obousměrný provoz a parkování bylo směřováno podélně pouze na jedné straně.

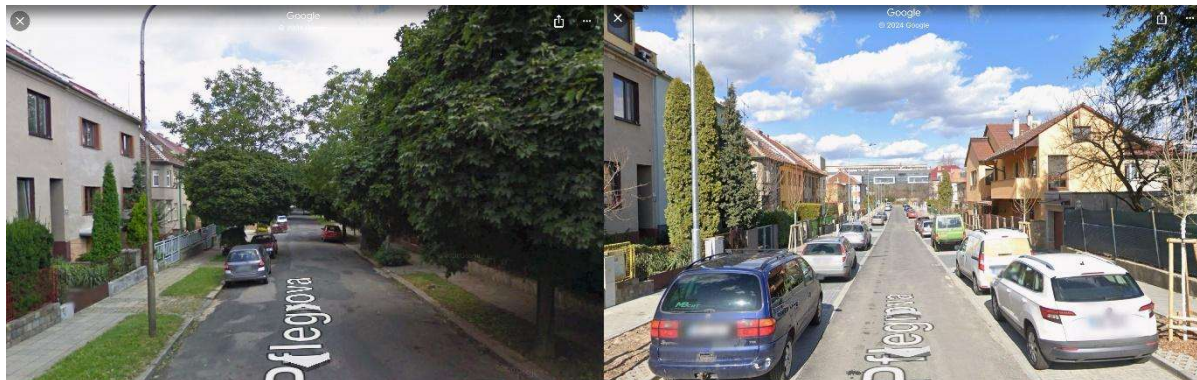
Maximální vliv, jelikož došlo ke změně celého veřejného prostoru.

Obrázek 10 - zachycení proměny veřejného prostoru (zdroj: Google maps)

Maximální renovace.

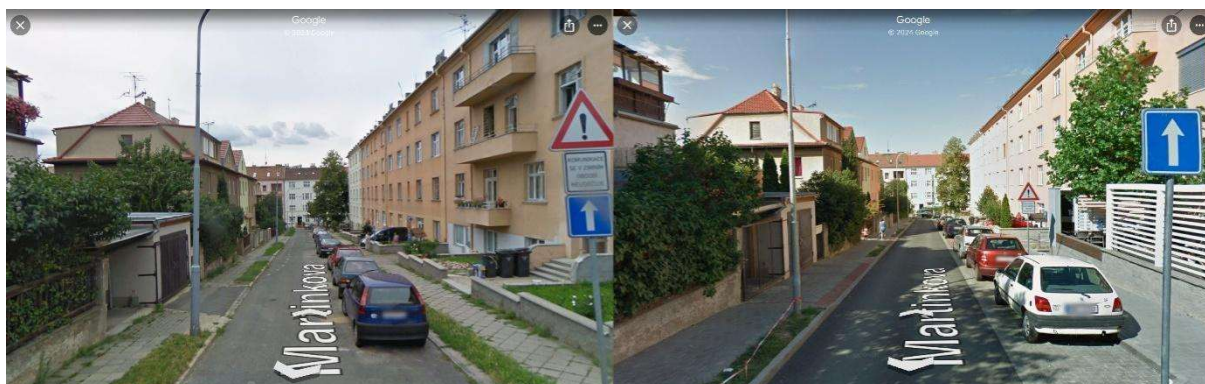
Maximální vliv, jelikož došlo ke změně celého veřejného prostoru.

Obrázek 13 - zachycení proměny veřejného prostoru (zdroj: Google maps)

Maximální renovace.
