1.1 Francouzská

1.1.1 Hodnocení změn veřejného prostoru

1.1.2 Celkové hodnocení ulice Francouzská

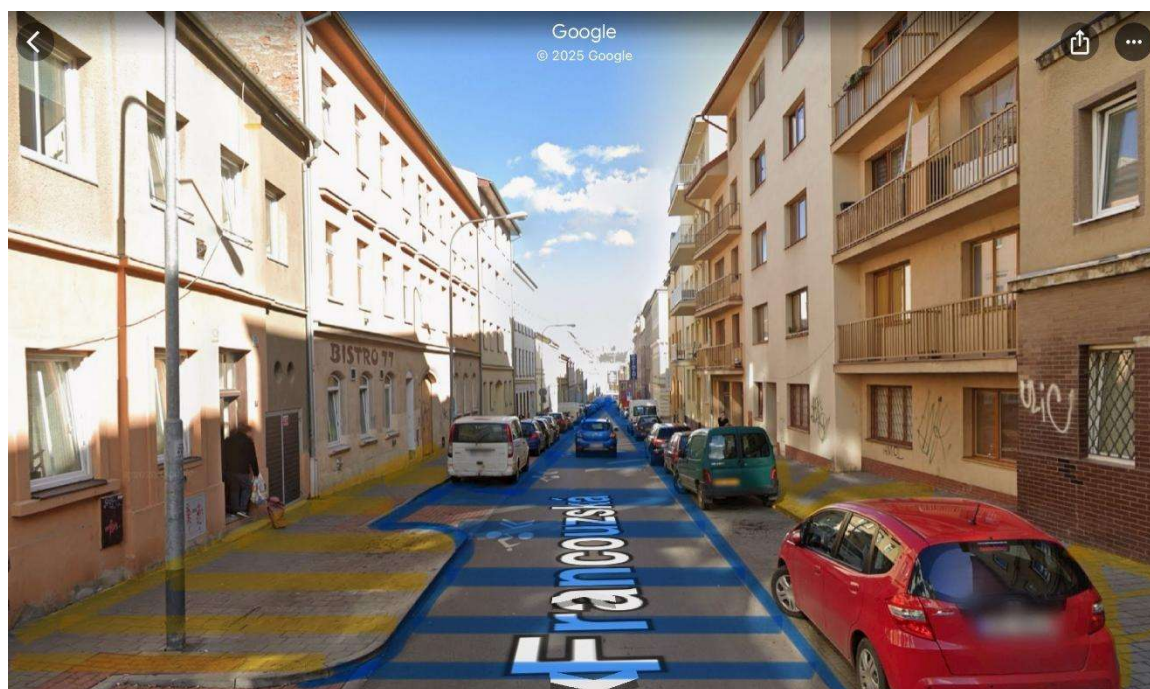
Obrázek 2 - znázornění změn veřejného prostoru v ulici Francouzská (zdroj: vlastní zpracování)

■ Změna vozovky

■ Změna chodníků

Betonový povrch byl nahrazen dlažbou, což funkčností a z estetického hlediska přispělo k celkově pozitivnímu působení ulice. Vozovka byla také svědkem své proměny, kde starý asfaltový povrch byl vyměněn za nový. V neposlední řadě se změna dotkla reorganizace parkovacích míst, která byla nově systematizována v podobě modrých zón.

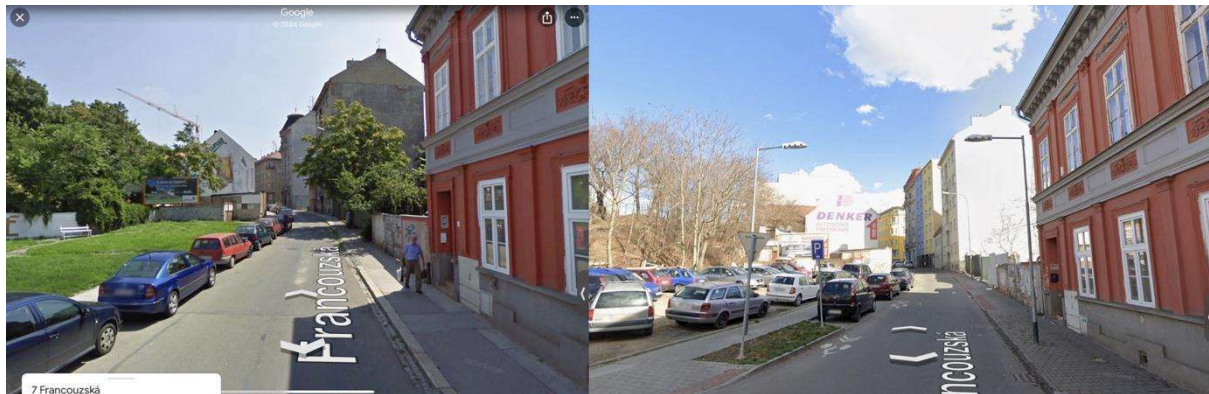
Maximální vliv, jelikož došlo ke změně celého veřejného prostoru.

Obrázek 3 - zachycení proměny veřejného prostoru (zdroj: Google maps)

Komplexní renovace.

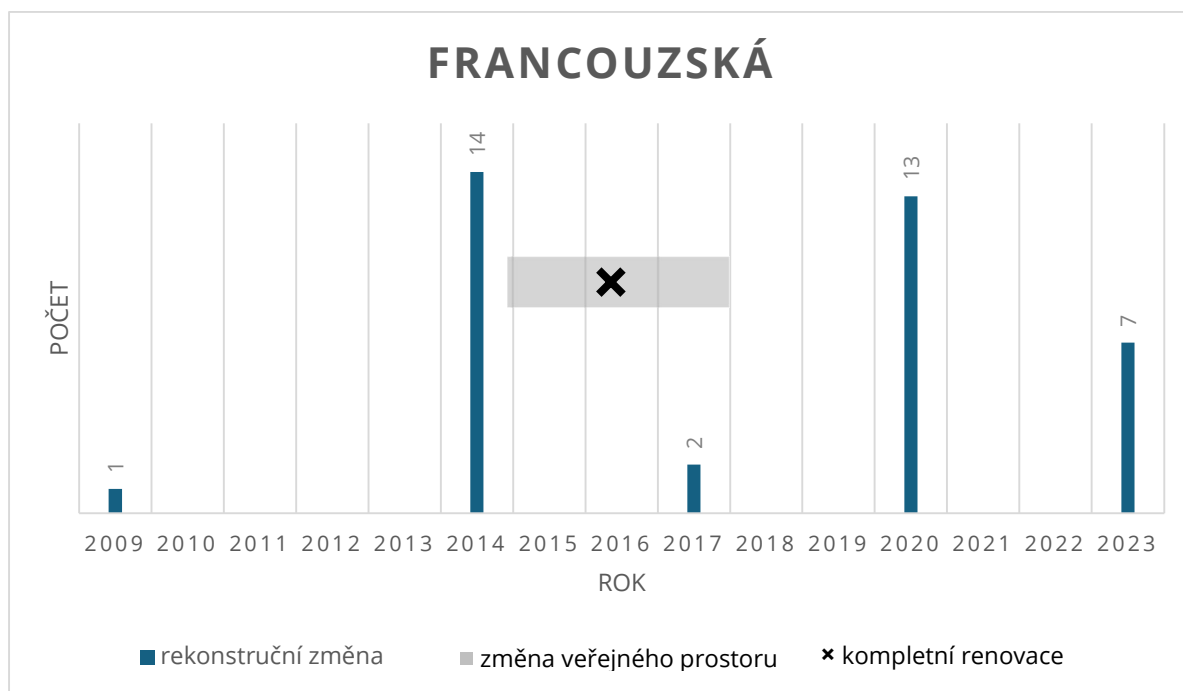
Jedná se o ulici, kde během sledovacího období v této oblasti byl největší počet změn jednotlivých budov. Celkově zde bylo evidováno 72 budov, kdy 37 objektů bylo zasaženo nějakou stavební úpravou.

Graf 1 - změny veřejného prostoru a zástavby v ulici Francouzská (zdroj: vlastní zpracování)

Graf znázorňuje počet rekonstrukčních změn, zásahů do veřejného prostoru a minimálních renovací na ulici Francouzská v letech 2009–2023.

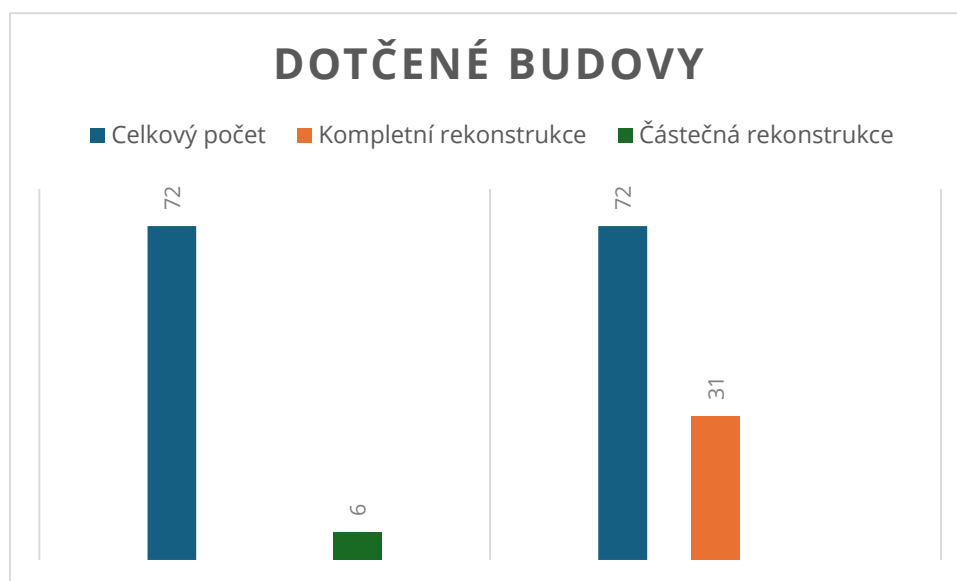
V procentuálním zastoupení se jedná o 60 %. Ve většině případů se jednalo o zásahy kompletní rekonstrukce. V ojedinělých případech šlo o drobné úpravy v podobě obnovy fasád, demolice staré budovy a výstavba nové budovy.

Graf 2 - počet dotčených budov dle typu rekonstrukce (zdroj: vlastní zpracování)

Graf vyjadřující dotčené budovy změnou ke vztahu celkového počtu evidovaných budov

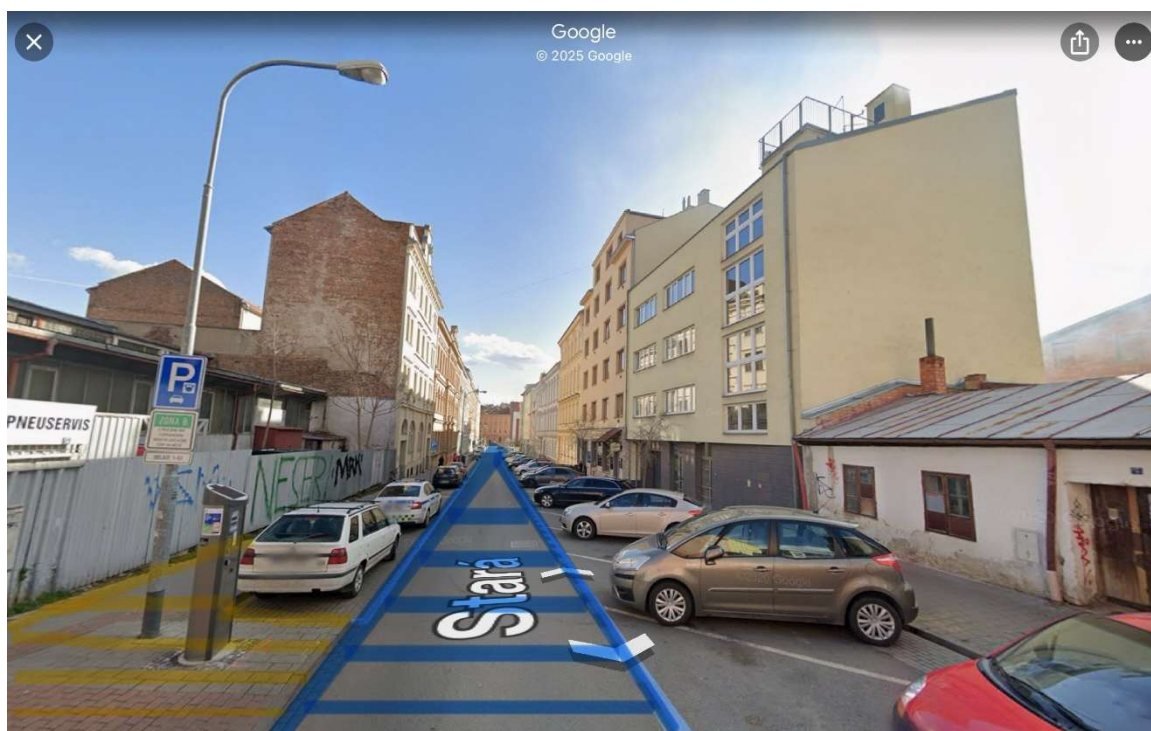
Obrázek 5 - znázornění změn veřejného prostoru v ulici Stará (zdroj: vlastní zpracování)

■ Změna vozovky

■ Změna chodníků

Došlo k výměně vozovky, dlažební povrch byl nahrazen asfaltem, což přispělo k menší hlučnosti a modernímu vzhledu komunikace. Zároveň byly modernizovány chodníky po obou stranách, kde byla viditelná směs všech materiálů, ta byla nahrazena za jednotnou dlažbu. Součástí této proměny byla redukce zeleně, v podobě kácení stromů, což pomohlo ulici v podobě otevřenosti prostoru a novou organizaci ulice. V poslední řadě přišla změna parkovacího systému, byly vybudovány podélné ostrůvky pro stání a zavedení systému parkování modré zóny.

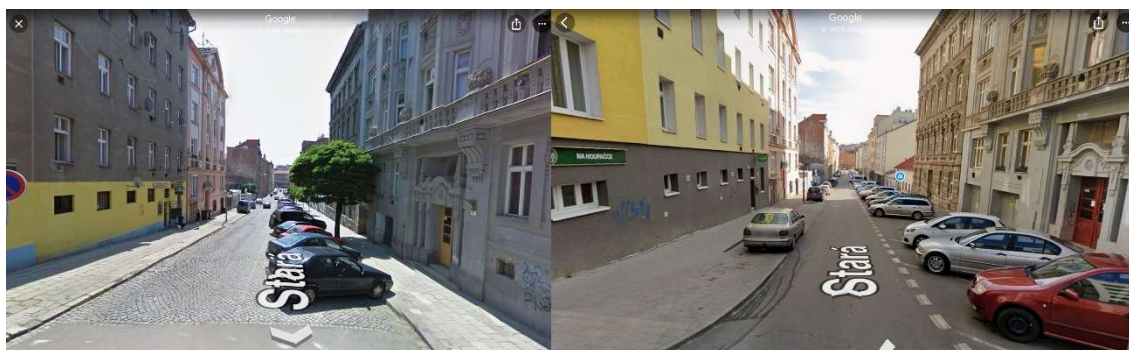
Maximální vliv, jelikož došlo ke změně celého veřejného prostoru.

Obrázek 7 - zachycení proměny veřejného prostoru (zdroj: Google maps)

Kompletní renovace.

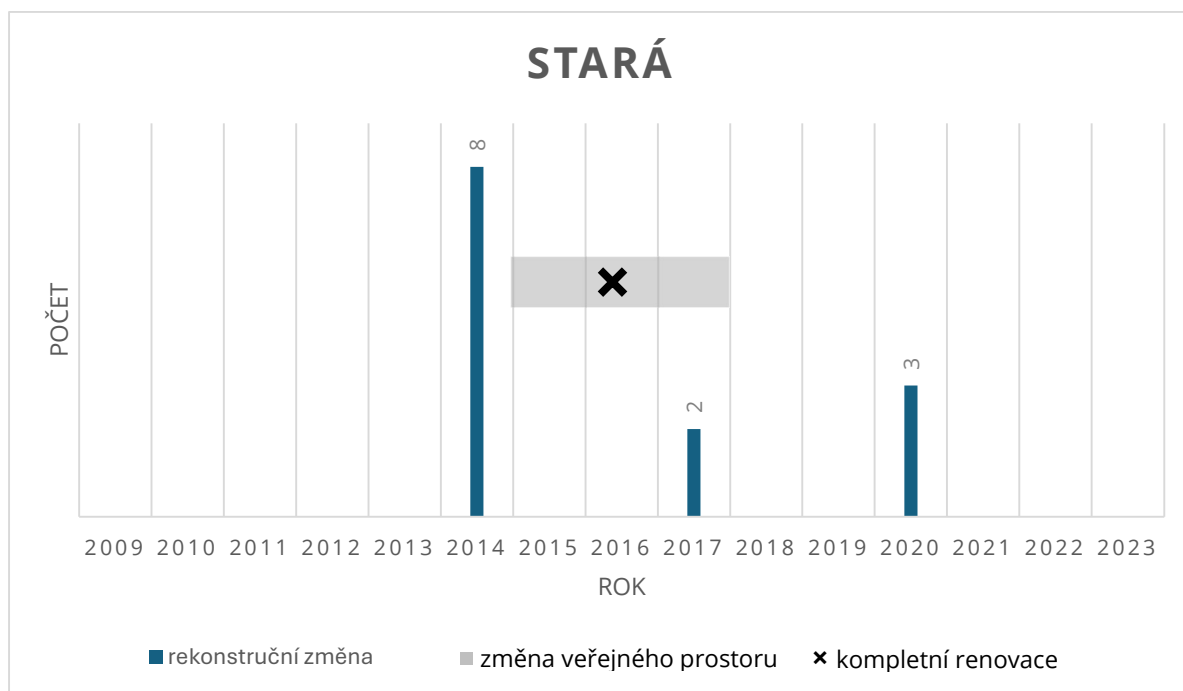
Ulice Stará byla součástí své proměny jak v soukromém, tak i ve veřejném prostoru. Bylo zde evidováno 20 budov, kde z nich prošlo nějakou změnou 13 budov.

Graf 3 - změny veřejného prostoru a zástavby v ulici Stará (zdroj: vlastní zpracování)

Graf znázorňuje počet rekonstrukčních změn, zásahů do veřejného prostoru a minimálních renovací na ulici Stará v letech 2009–2023.

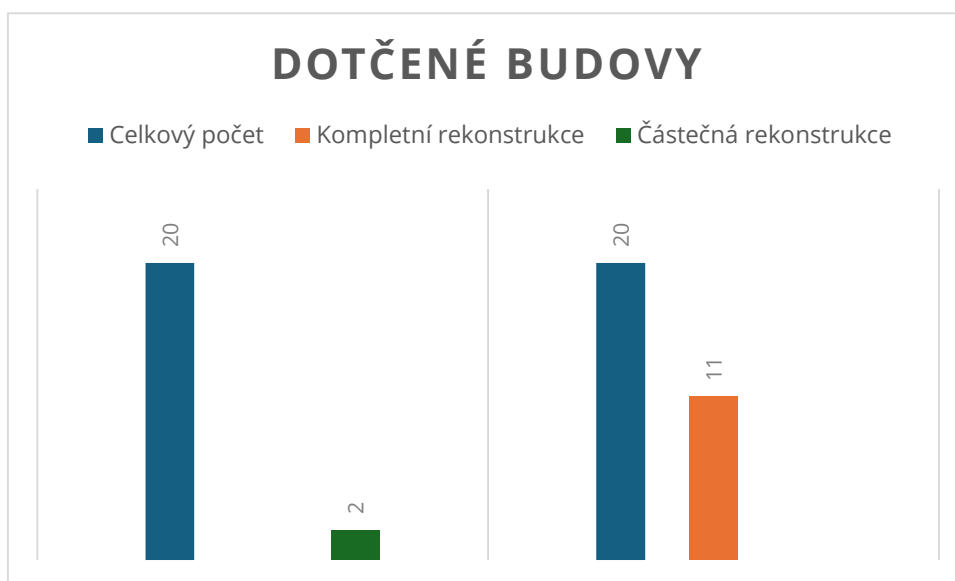
To odpovídá v procentuálním zastoupením 82 %. Úpravy se týkaly zejména opravy fasád apod. Z těch větších uprav byla rekonstrukce budovy a výstavba, to mělo zásadní vliv na celkový charakter a dojem ulice.

Graf 4 - počet dotčených budov dle typu rekonstrukce (zdroj: vlastní zpracování)

Graf vyjadřující dotčené budovy změnou ke vztahu celkového počtu evidovaných budov

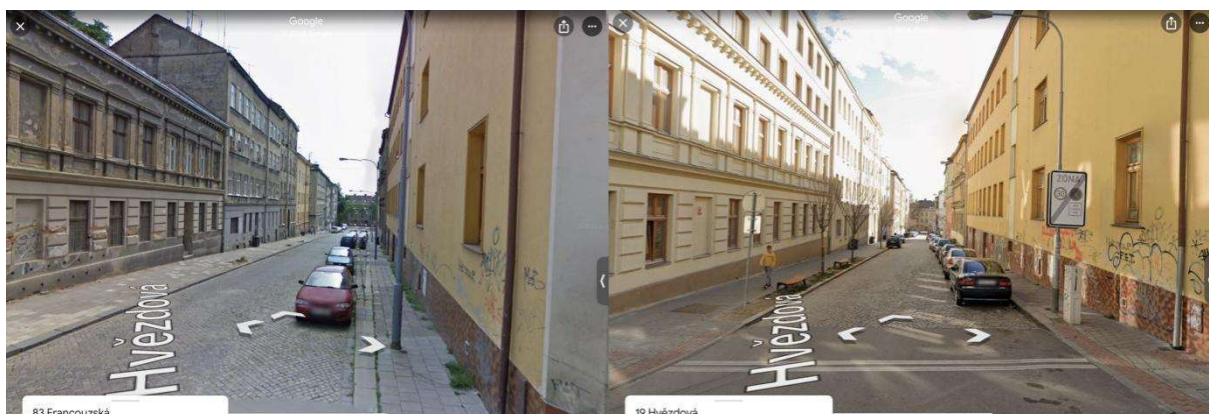
Veřejný prostor byl svědkem velmi omezených změn. Nejvýraznější zásah změn proběhl v podobě nové výsadby stromů, která přispěla ke zlepšení ekologickému a estetickému působení ulice. Obnova chodníků proběhla výjimečně pouze v okolí jedné budovy, zbytek uličního profilu zůstal nezměněn.

Minimální vliv, jelikož došlo dílčím úpravám veřejného prostoru.

Obrázek 7 - zachycení proměny veřejného prostoru (zdroj: Google maps)

Minimální renovace.

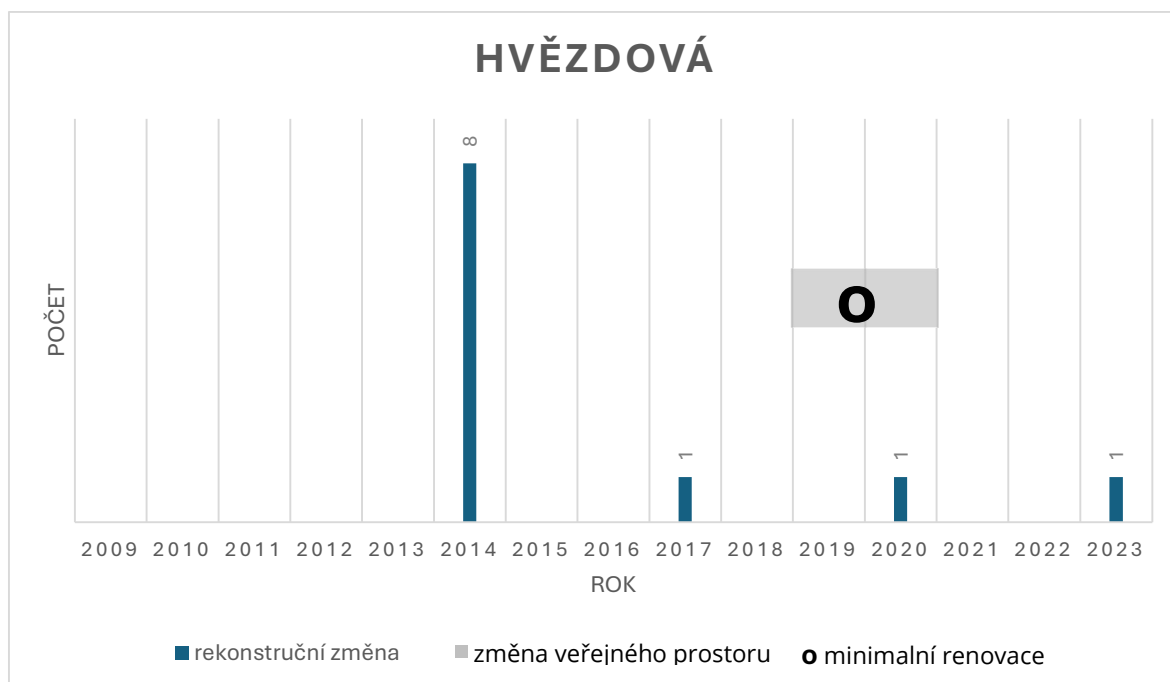
Ulice Hvězdová během sledovacího období zaznamenala významnou aktivitu v podobě dotčených budov změnou. Z celkových evidovaných 14 budov bylo upraveno 11, tedy okolo 71 %.

Graf 5 - změny veřejného prostoru a zástavby v ulici Hvězdová (zdroj: vlastní zpracování)

Graf znázorňuje počet rekonstrukčních změn, zásahů do veřejného prostoru a minimálních renovací na ulici Hvězdová v letech 2009–2023.

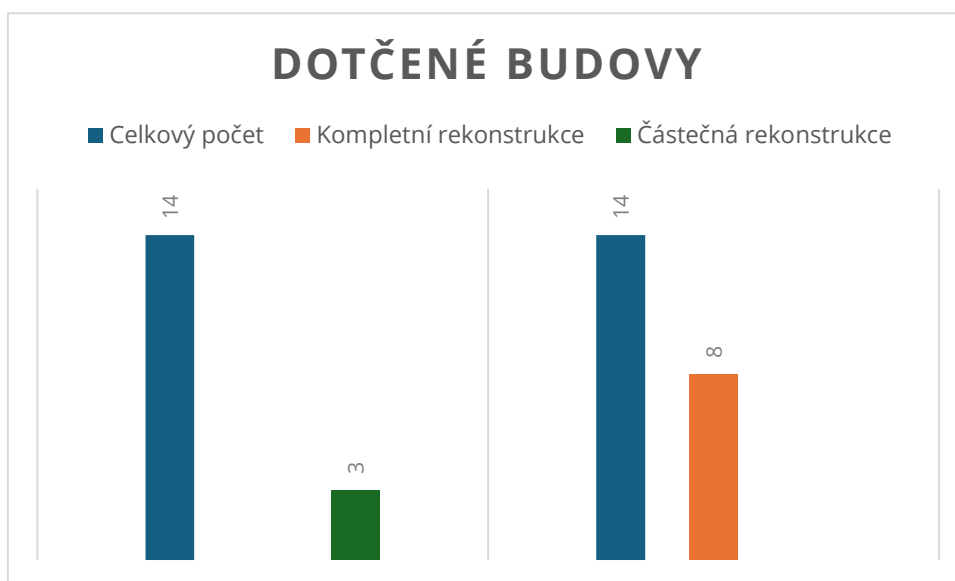
Většinou šlo o drobné úpravy (oprava fasády apod) nebo větších změn, kde se jedná o kompletní zrekonstruované budovy, modernizaci budovy apod.

Graf 1 - počet dotčených budov dle typu rekonstrukce (zdroj: vlastní zpracování)

Graf vyjadřující dotčené budovy změnou ke vztahu celkového počtu evidovaných budov

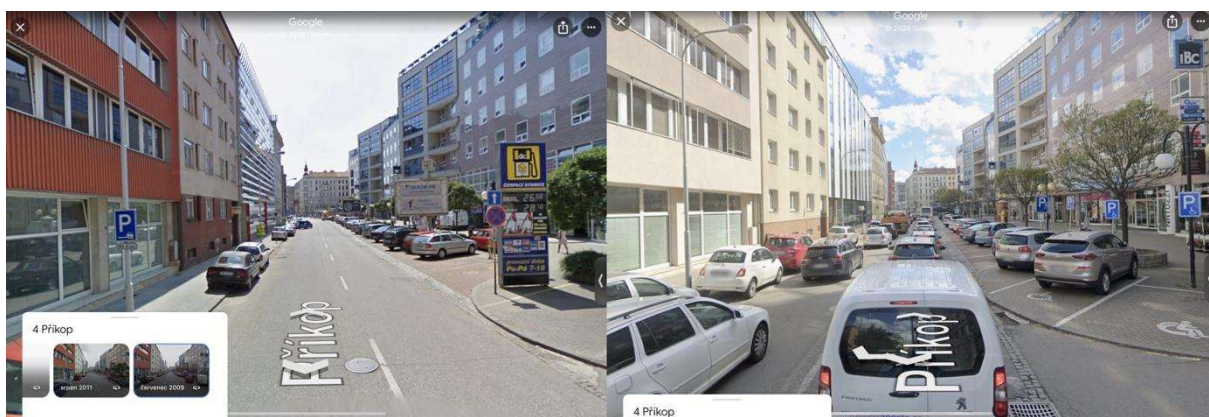
V této ulici během sledovacího období nebyly provedeny zásadní úpravy veřejného prostoru. Kromě drobných úprav v podobě dopravního značení a její údržby nedošlo k výrazné změně, tedy celkový stav tak zůstal bez jakýkoliv změn.

Žádný vliv, jelikož nedošlo k žádným změnám.

Obrázek 9 - zachycení proměny veřejného prostoru (zdroj: Google maps)

Žádná renovace.

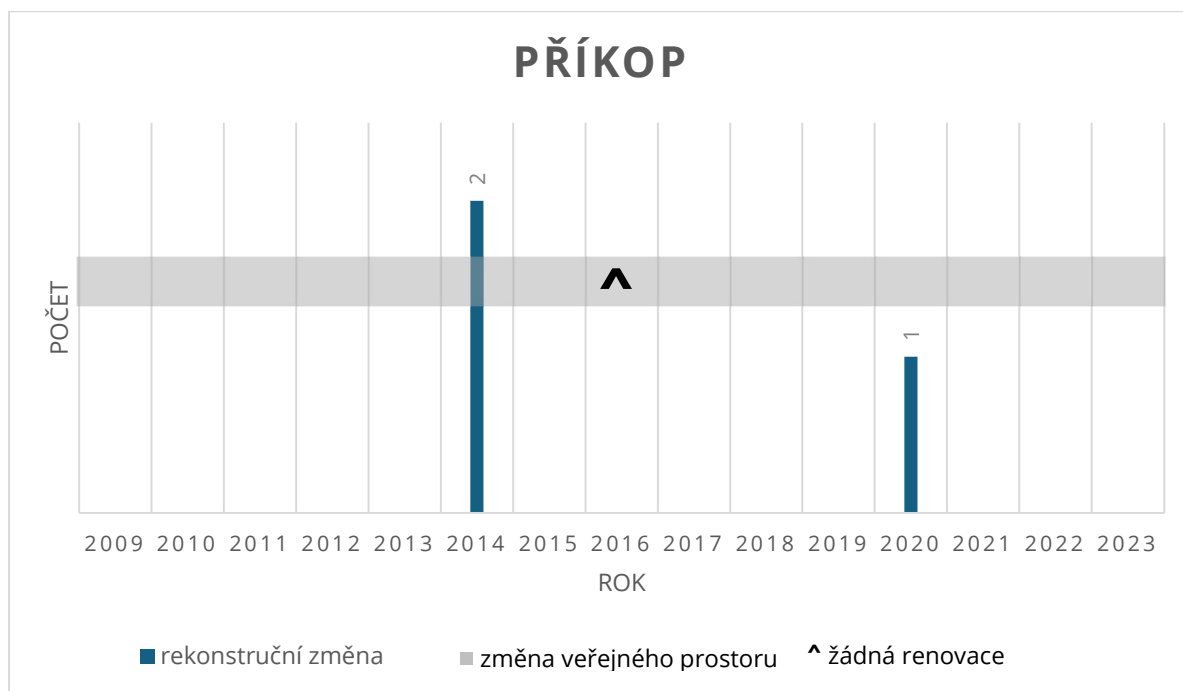
Graf 6 - změny veřejného prostoru a zástavby v ulici Příkop (zdroj: vlastní zpracování)

Graf znázorňuje počet rekonstrukčních změn, zásahů do veřejného prostoru a minimálních renovací na ulici Příkop v letech 2009–2023.

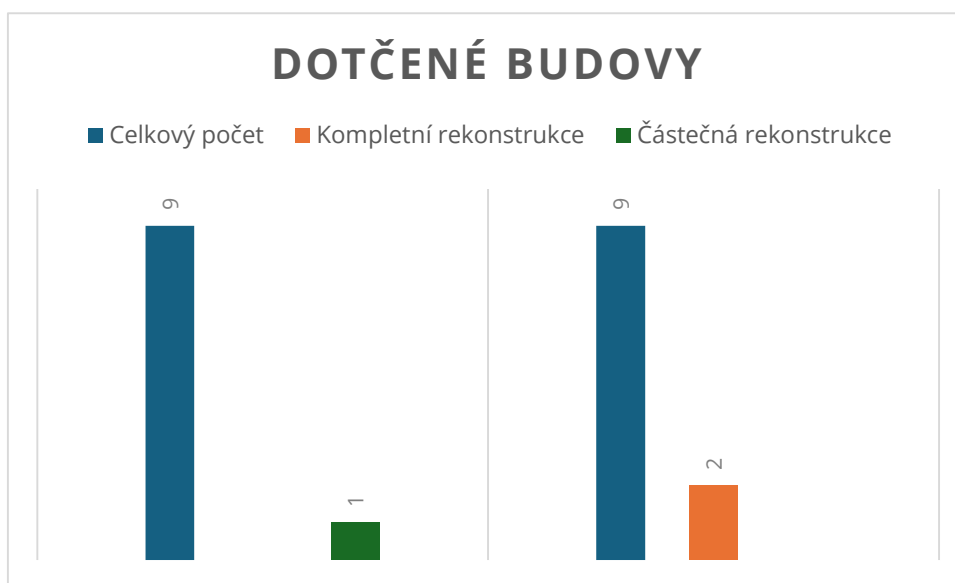
Z 9 evidovaných budov, byly dotčeny změnou pouze 3. V těchto případech šlo zejména o obnovu a opravu fasád.

Graf 7 - počet dotčených budov dle typu rekonstrukce (zdroj: vlastní zpracování)

Graf vyjadřující dotčené budovy změnou ke vztahu celkového počtu evidovaných budov

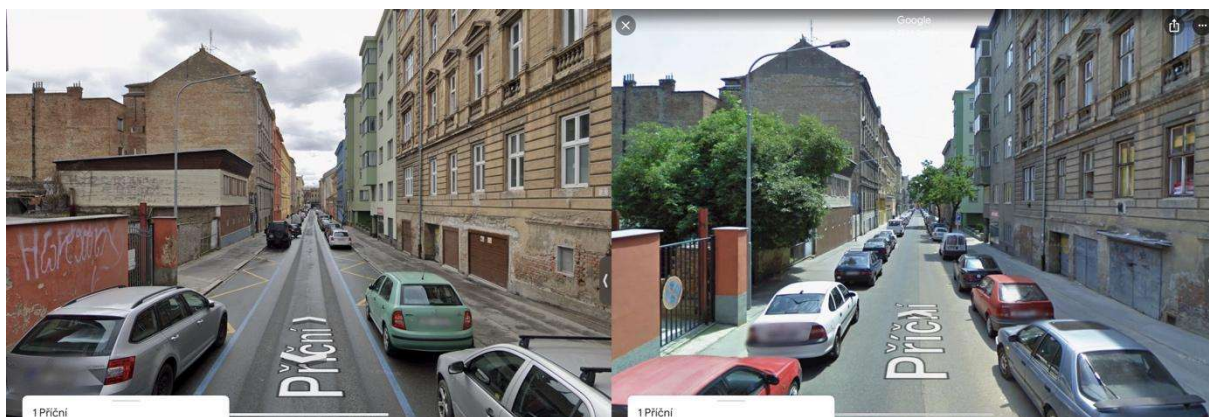
Ve sledovacím období na ulici Příční proběhla proměna veřejného prostoru částečně. Tyto změny se týkaly parkování, kde bylo zavedené systémové parkování v podobě modrých zón a zeleně, konkrétně k její redukci – pokácení zastaralých stromů. Tyto změny měly vliv na charakter ulice, ale bez většího zásahu nebyl tento zásah tak patrný.

Minimální vliv, jelikož došlo dílčím úpravám veřejného prostoru.

Obrázek 11 - zachycení proměny veřejného prostoru (zdroj: Google maps)

Minimální renovace.

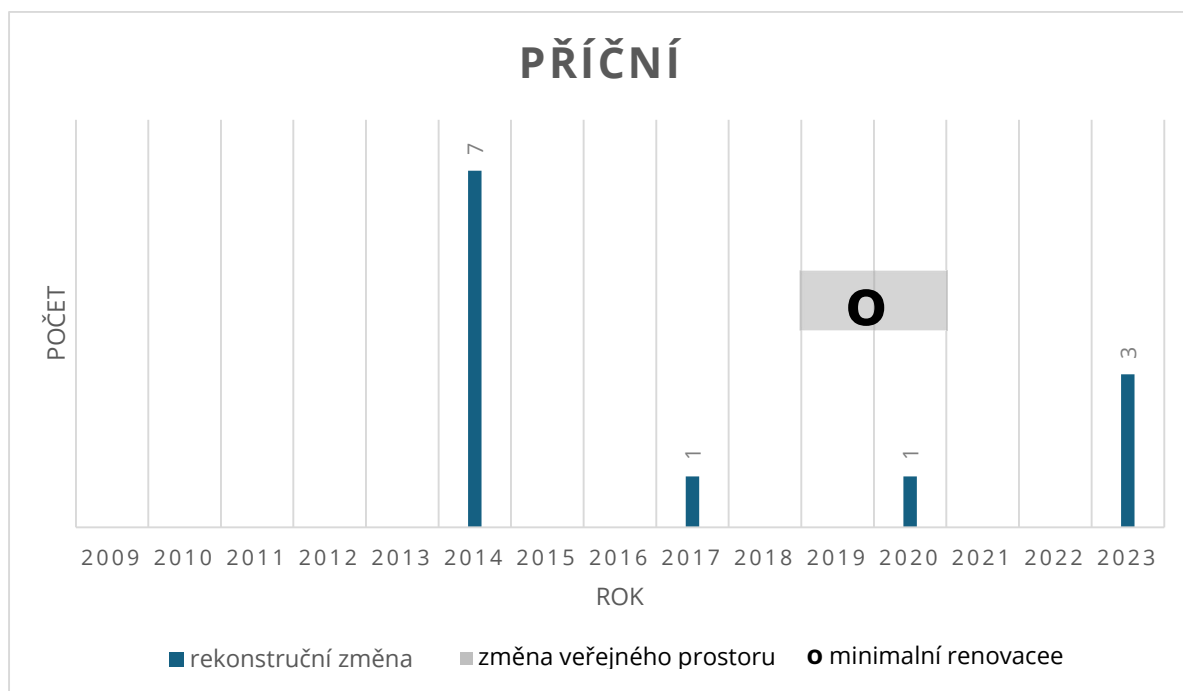
Ulice Příční během sledovacího období zaznamenána změna z většiny budov v soukromé výstavbě. Celkově zde bylo evidováno 24 budov, kde změnou prošlo 11 budov, to odpovídá přibližně 41 %.

Graf 8 - změny veřejného prostoru a zástavby v ulici Příční (zdroj: vlastní zpracování)

Graf znázorňuje počet rekonstrukčních změn, zásahů do veřejného prostoru a minimálních renovací na ulici Příční v letech 2009–2023.

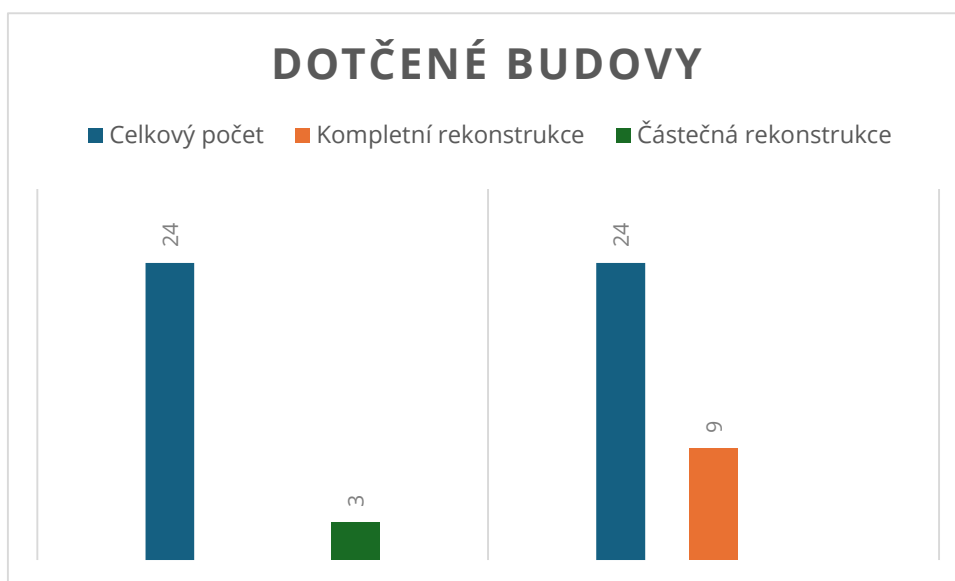
V této ulici se změny budov týkaly hlavně drobného charakteru, renovace fasád a výměny vyplní.

Graf 9 - počet dotčených budov dle typu rekonstrukce (zdroj: vlastní zpracování)

Graf vyjadřující dotčené budovy změnou ke vztahu celkového počtu evidovaných budov
