## PŘÍPRAVA A REALIZACE STAVEBNĚ TECHNICKÉHO PRŮZKUMU BUDOVY BÝVALÉ RADNICE V LITOMYŠLI

PREPARATION AND IMPLEMENTATION OF CONSTRUCTION AND TECHNICAL SURVEY OF THE  
FORMER TOWN HALL BUILDING IN LITOMYŠL

### BAKALÁŘSKÁ PRÁCE

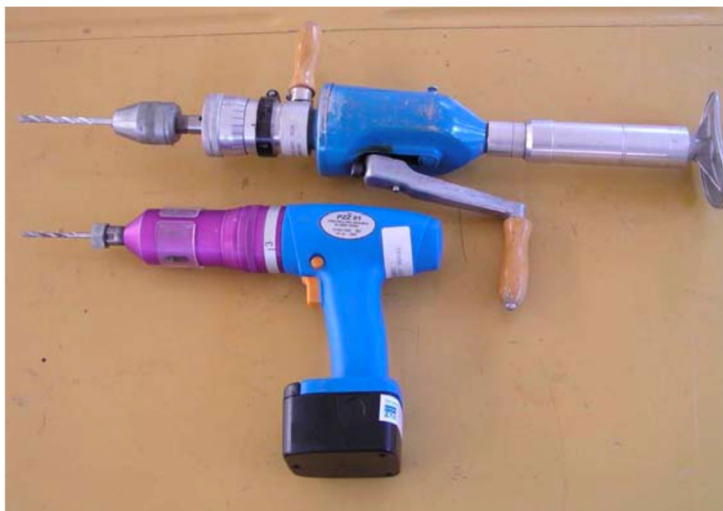
- „Kučerova“ vrtačka poháněná manuálním pohonem proškoleného pracovníka, práce s ní může být značně fyzicky náročná, z důvodu nutnosti vyvození a udržení správného přitlaku manuálně;
- moderní aku vrtačka s počítadlem otáček, nastavitelná na odhadované pevnosti, po provedení požadovaného počtu se vrtání samo zastaví, výhodou je

bezesporu mnohem lehčí manipulace, přítlak je vyvozován manuálně na pružinu [2].

*Obrázek 3 - Vrtačky upravené pro zjišťování pevnosti malty [2]*

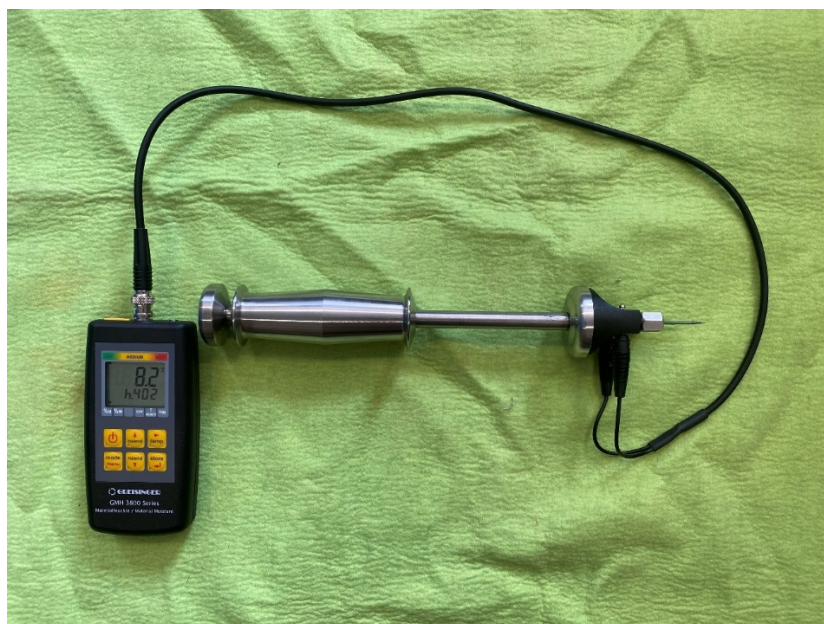
Existují dva základní typy vlhkoměrů se zarážecími elektrodami: s izolovanými a s neizolovanými kolíky. Neizolované kolíky zaznamenávají nejvyšší vlhkost po celé své

délce, což může vést ke zkresleným hodnotám naměřené vlhkosti, obzvláště když se daná sonda nachází v ložisku vlhkosti. Izolované kolíky měří vlhkost pouze za pomoci neizolovaných špiček, jsou tudíž vhodné pro měření lokálních odhadů vlhkosti. Jejich nevýhodou je nutná příprava (vysušení) povrchu daného prvku. Kolíky vlhkoměrů se dodávají v různých délkách. Pro získání správných hodnot je tedy ideální nejdříve změřit dimenze zkoumaného prvku a poté vybrat vhodnou délku sondy. Odporové vlhkoměry ve své soustavě obsahují zabudované teploměry, které zajišťují přesné měření. Správné stanovení vlhkosti probíhá v rozmezí teplot od +5 °C do +60 °C [7].

*Obrázek 4 - Vlhkoměr Greisinger GHM 3800 se zářezací sondou*

Elektrody vlhkoměru jsou osazeny do vzdálenosti cca 50 mm od z obou okrajů zkoumaného prvku. Na jeden běžný metr délky prvku by mělo být provedeno jedno platné měření. Ve vzdálenosti 10-20 mm od místa prvního osazení by měla být provedena upřesňující měření, která by potvrdila nepřítomnost skrytých vad. Elektrody jsou zářezány do místa zdravého dřeva očištěného od povrchových nečistot, bez suků, trhlin a jiných vad. U obdélníkového průřezu by měly být kolíky zářezány do hloubky rovné  $\frac{1}{4} \sim \frac{1}{5}$  šířky prvku. Samotné měření má být zahájeno co nejdříve po

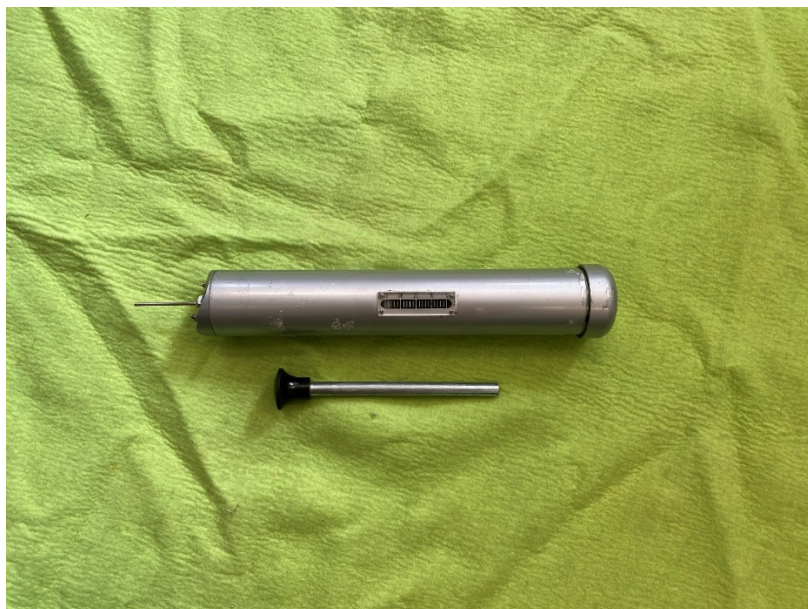
Pevnost povrchu daného materiálu je stanovena zarážením trnu pomocí kalibrovaného výstřelu, po zaražení je odečtena hodnota hloubky zaražení na stupnici integrované ve stroji. Nejčastěji používaným přístrojem je zařízení Pilodyn 6J. Jedná se o velice kompaktní zařízení s jednoduchou manipulací. Zaražení trnu je ideální provádět kolmo na radiální směr z důvodu pravidelného střídání vrstev jarního a letního

dřeva. Při provedení testu ve směru tangenciálním dochází k zaražení trnu pouze do části letokruhu, což vede ke značnému zkreslení výsledků. Při interpretaci výsledků je třeba vzít v potaz druh dřeva a výsledky předešlých zkoušek vlhkosti [7].

*Obrázek 5 - Pilodyn P6*

Nespornou výhodou této metody je její rychlost a jednoduchost, pro jeho obsluhu je třeba použití jen jedné ruky. Můžeme díky ní odhalit měkkou hnilobu a odhadnout pevnost daného prvku. Existuje velké množství faktorů, které mohou značně zkreslit, jsou jimi například: trhliny, suky, napadení biotickými činiteli apod.. Jelikož se metoda provádí na povrchu tělesa nelze touto metodou zjistit přítomnost vnitřní degradace materiálu [7].

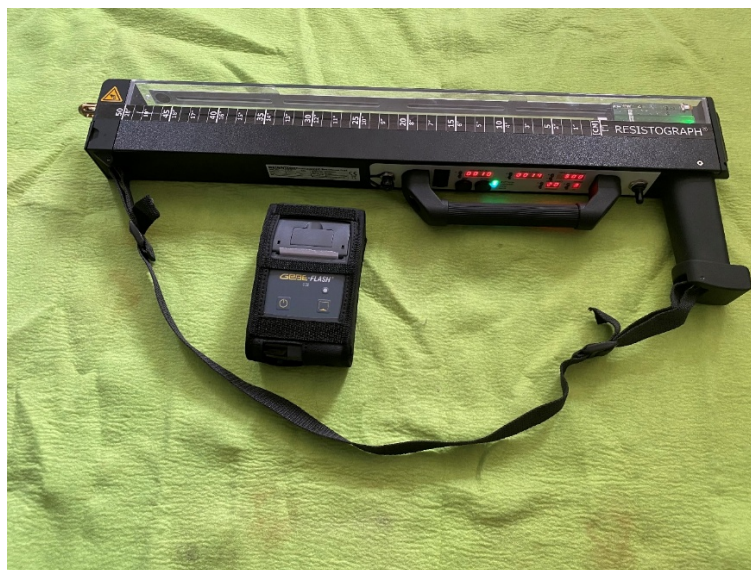
Dnes se jedná o jednu z nejpoužívanější diagnostických metod pro stanovení vnitřních nehomogenit dřevěných prvků. Díky této metodě dokážeme snadno a rychle odhalit skryté vady (suky, trhliny, ...), počátky hniloby nebo napadení biotickými škůdci. Při vrtání je však důležité dbát na dodržení vrtání v radiálním směru. Při vrtání ve směru tangenciálním, může totiž dojít k odklonu vrtáku do měkčího jarního dřeva, což podstatně změní křivku vykreslenou v průběhu měření [7].

Obrázek 8 - Příklad na odporové mikrovrtání Rinntech Resistograph R650-EA

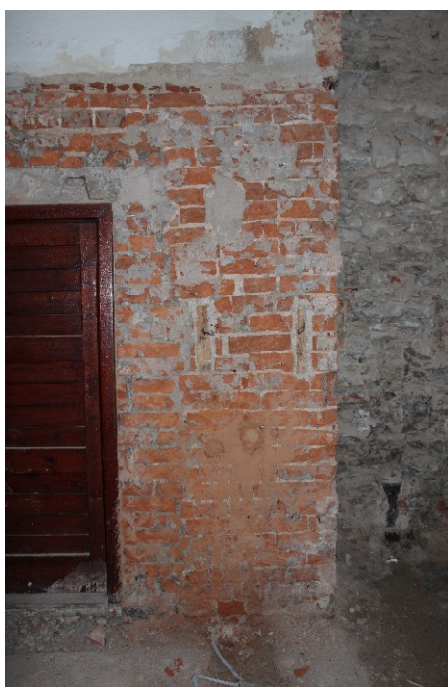
*Obrázek 15 - Místo vývrtnu V1*

Jádrový vývrt V1 je umístěn do nosné zdi spojující bývalou sanitační místnost a radniční věž.

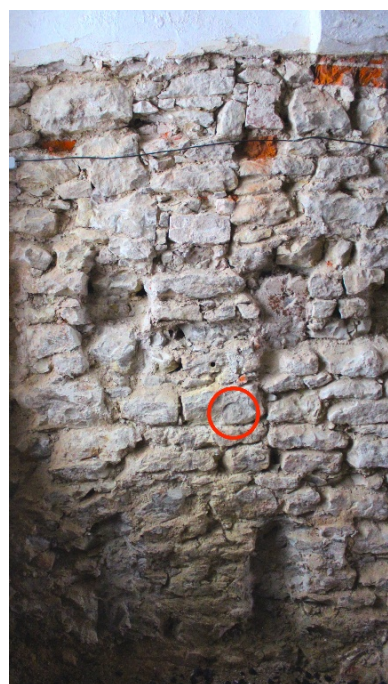
*Obrázek 16 - Místo vývrtnu V2*

Jádrový vývrt V2 se nachází na nosné zdi mezi sanitačním prostorem a budovou knihovny.

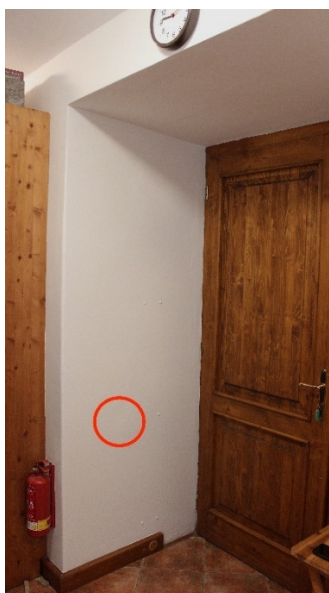
Obrázek 17 – Umístění vývrtu V3

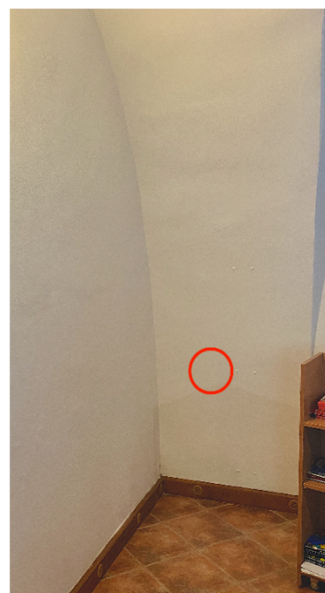
Vývrt V4 je situován v čítárně knihovny na nosné zdi mezi prostory čítárny a dvorem.

Obrázek 18 – Umístění vývrtu V4

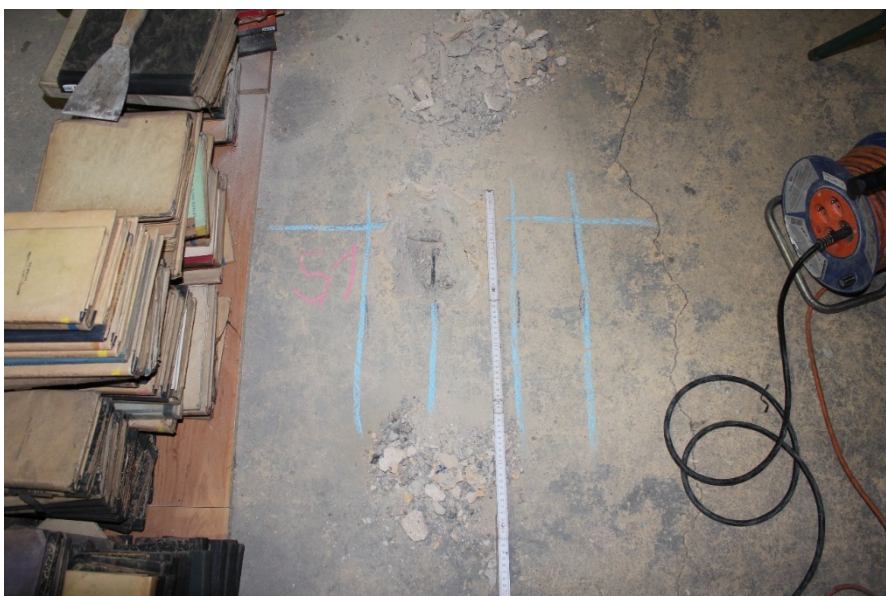
*Obrázek 19 - Sonda S1*

pomocí bouracího kladiva. Sekaná sonda potvrdila výsledky skeneru a odhalila výztuž, jejíž dimenze následně byly změřeny pomocí posuvným měřítkem. Hlavní výztuž byla hladká o průměru 8 mm s krytím 85 mm a roztečí 120 mm, výztuž rozdělovací byla rovněž hladká o průměru 7 mm s krytím 74 mm. Poté byl proveden vrt skrze betonovou desku vrtákem o průměru 8 mm, aby bylo možné použít kameru pro endoskopickou defektoskopii s možností otáčení kamery o 360 °. Po zavedení endoskopické kamery byla provedena vizuální kontrola, která určila, že se jedná o dřevěný bedničkový strop, což je speciální typ železobetonového žebříkového stropu, zhotoveného za použití ztraceného dřevěného bednění. Po vizuální kontrole byla díra zapravena pomocí plastové průchodky, otvor pro kameru zůstal zachován pro potřeby následných endoskopických šetření.

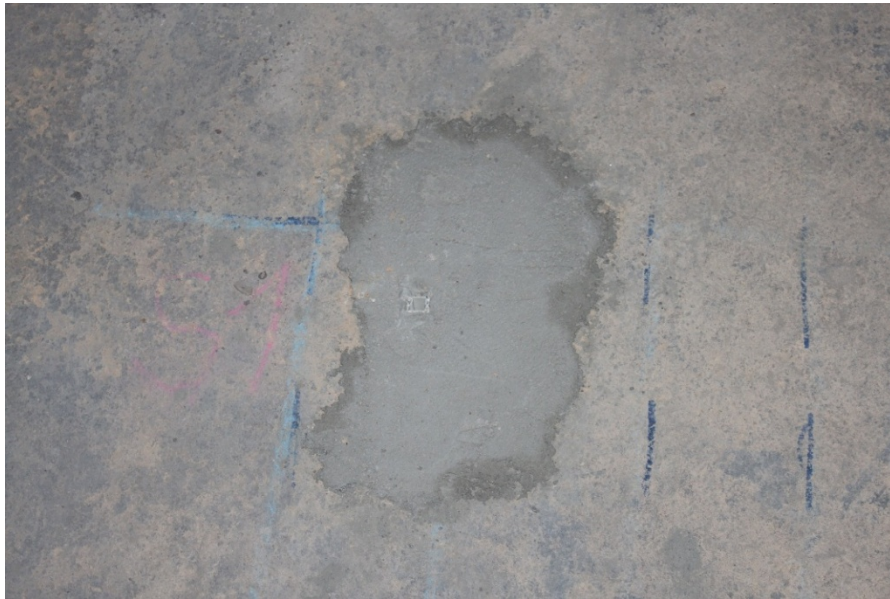
Obrázek 20 - Zapravená sonda S1 s možností opětovného použití kamery

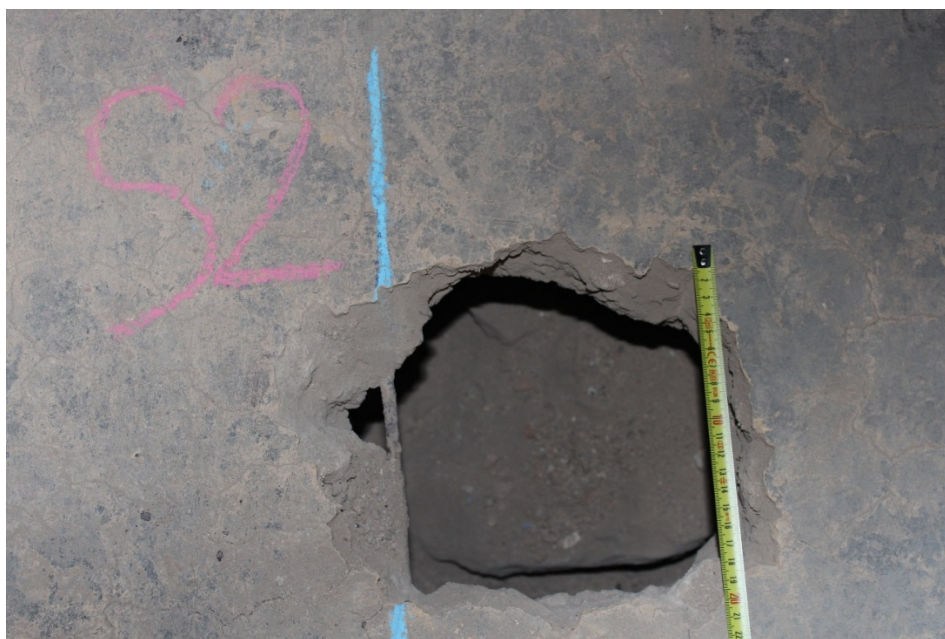
*Obrázek 22 - Sonda S2*

Sonda dvě se nachází opět v archivu, důvodem pro zhotovení další sondy v krátké vzdálenosti od sondy S1 je předpoklad použití jiného stropního systému, vycházející z vizuální prohlídky a studování technické dokumentace. Po vzoru první sondy byla přítomnost výztuže zjištěna radarem a následně ověřena bouracím kladivem. V betonové mazanině byla nalezena jedna výztuž o průměru 7 mm s krycí vrstvou 45 mm (možné pokračování rozdělovací výztuže ze sondy S1). Po odkrytí zbytku betonové mazaniny byl odhalen násyp ze stavební sutě, odstraněním násypu byla nalezena klenba ze smíšeného zdiva.

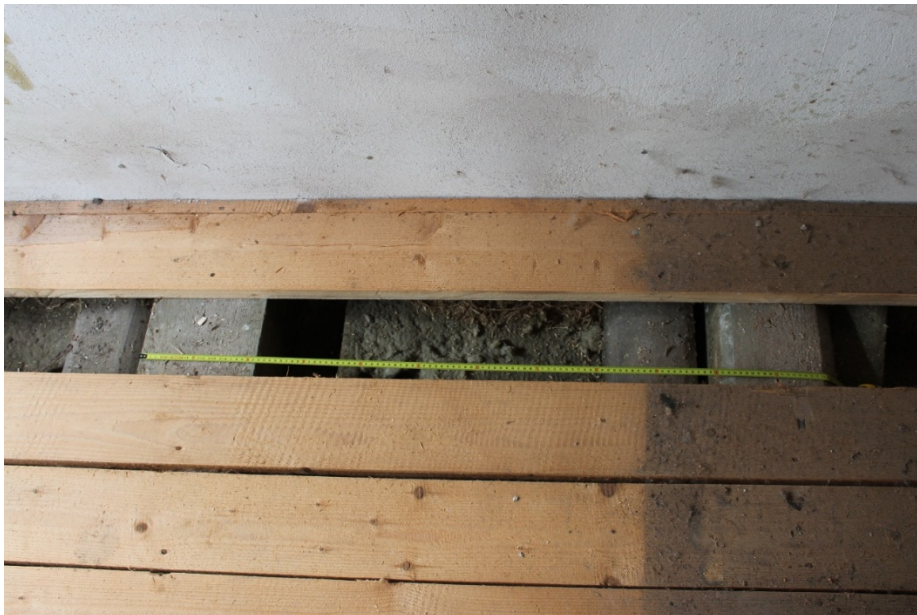
Sonda S5 se nachází v místě, kde je plánovaná výstavba přednáškové místnosti. Po odkrytí prken záklopu pomocí páčidla, byl nalezen trémový strop s rákosníky, což jsou trámy, které mají za úkol vynášení konstrukce podhledu. Díky dobré přístupnosti mohly být změřeny rozteče trámů a jejich dimenze, jelikož se dimenze trámů se liší, jsou přehledně zaznačeny v obrázku 29. Dřevěné trámy nenesou známky biotického poškození nebo hniloby.

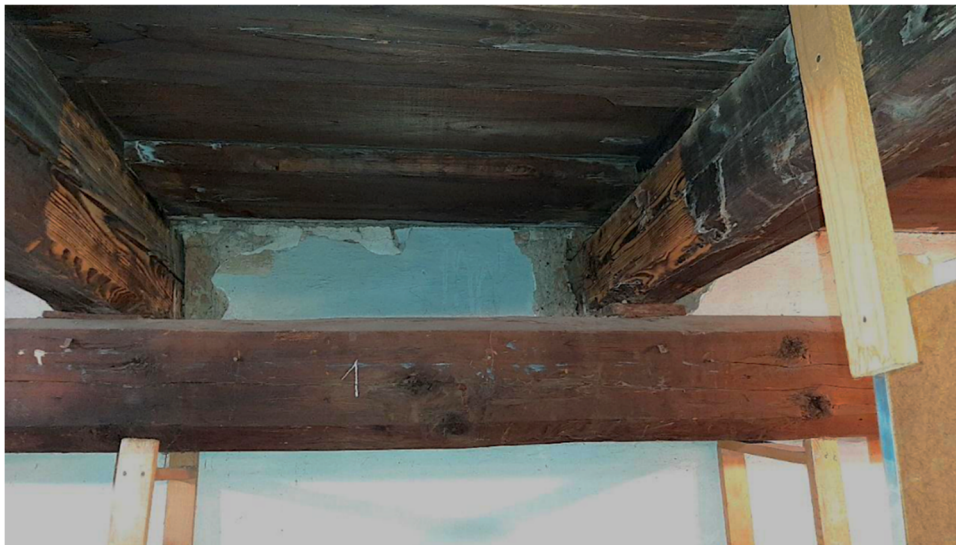
Sonda D1 se nachází v 2NP v části A (viz příloha 1). Jedná se o průvlak podpírající tramy, který je tvořen z jehličnatého dřeva opatřeného nátěrem. Teplota t okolního

vzduchu v době měření byla 22,5 °C. Byly provedeny zkoušky pro stanovení vlhkosti, stanovení hloubky zaražení trnu pro odhad pevnosti a stanovení vnitřních nehomogenit.

*Obrázek 30 – Průvlak sonda D1 [13]*

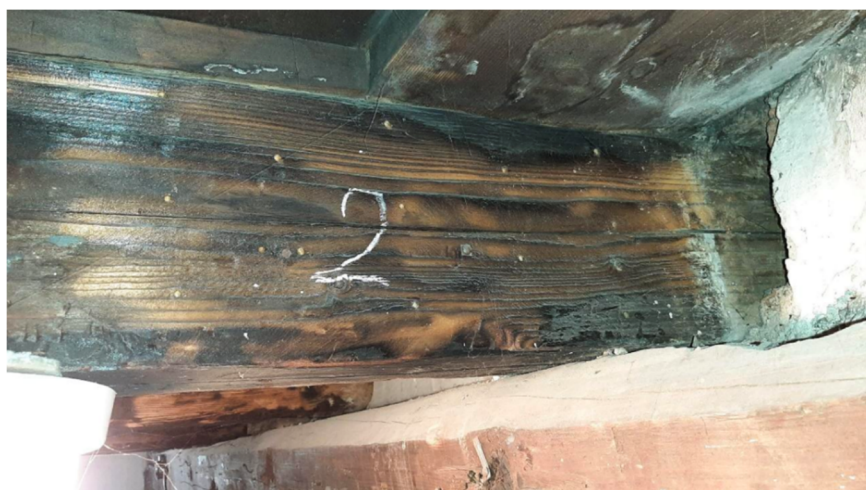
*Obrázek 31 – Trám Sonda D2 [13]*

Sonda D2 se nachází v 2NP v části A (viz příloha 1.), jedná se trám z jehličnatého dřeva, který je opatřen nátěrem. Teplota t okolního vzduchu v době měření byla 22,5 °C. Opět byly provedeny zkoušky pro stanovení vlhkosti, stanovení odhadu pevnosti a stanovení vnitřních nehomogenit.

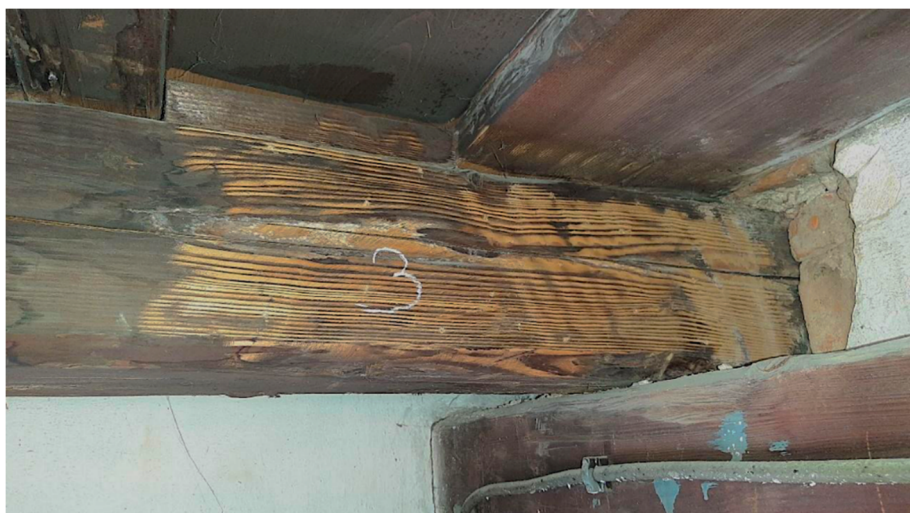
*Obrázek 32 – Trám sonda D3 [13]*

Sonda D3 se nachází v 2NP, jedná se o ohořelý trám, z důvodu následné sanace je byl sejmuto ochranný lak. Teplota v místnosti byla v době měření 22,5 °C. Provedeny byly všechny zkoušky popsané v kapitole 3.3.3.

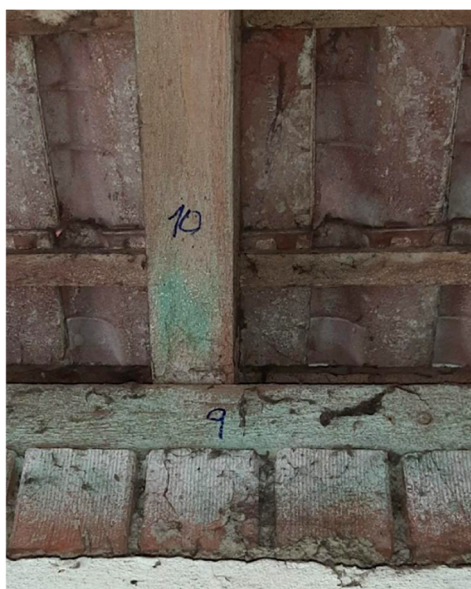
*Obrázek 33 – Pozednice sonda D9 a D10 [13]*

Sonda D9 se nachází v 3NP v části E (viz příloha 1). Prvek je zhotoven z jehličnatého dřeva bez nátěru, ke zdi je přichycen ocelovou skobou. Teplota v části E v době

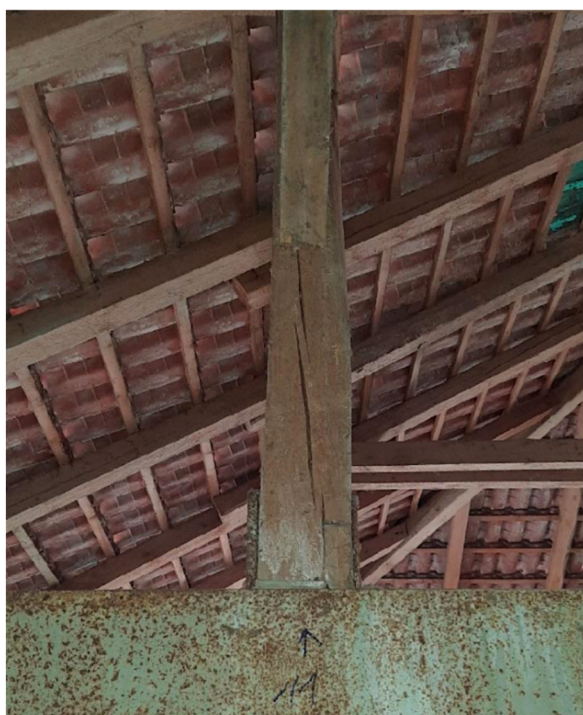
*Obrázek 34 – Sloupek sonda D11 [13]*

Sonda D11 se nachází v části E. Jedná se o sloupek umístěný na dvou svařených U-profilech, v místě spoje je sloupek nastaven dřevěnou destičkou. Prvek je zhotoven z jehličnatého dřeva bez nátěru. Teplota v části E v době měření byla 22,4 °C. I zde byla provedena série zkoušek popsána v části 3.3.3.

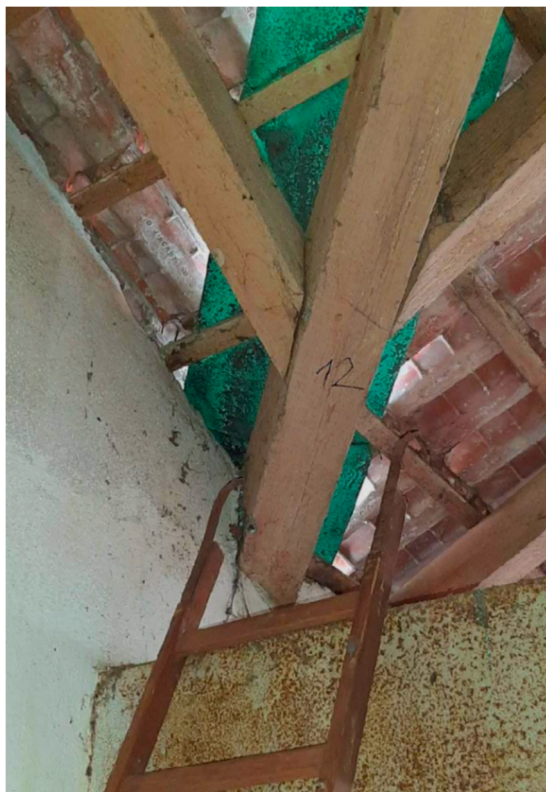
*Obrázek 35 – Poloha sondy D12 [13]*

Prvek je zhotoven z jehličnatého dřeva bez nátěru je zakotven ve zdi. Teplota v části E v době měření byla 22,4 °C. Byly provedeny zkoušky pro stanovení vlhkosti prvku, odhad pevnosti a stanovení nehomogenit.

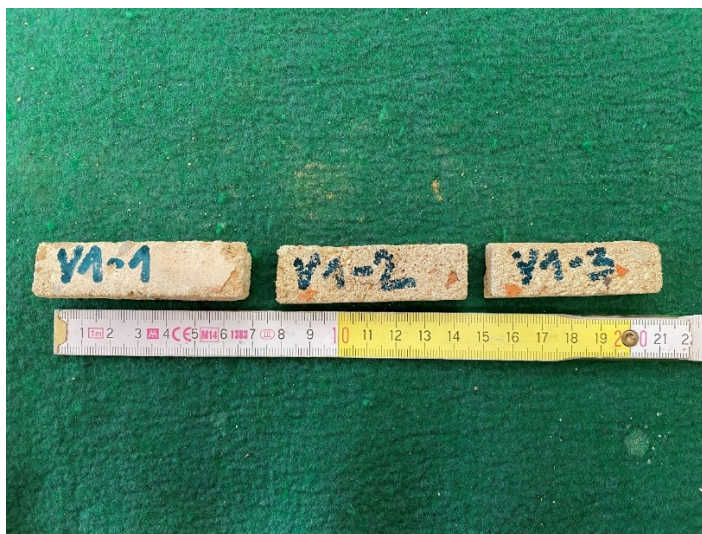
Po provedení zkoušek a vyhodnocení byla stanovena pevnost v tlaku malty získané ze spár cihelného zdiva na hodnotu  $f_m = 2,1 \text{ MPa}$ .

Obrázek 36 – Zkušební tělesa z vývrtu V1 pro stanovení pevnosti v tlaku malty

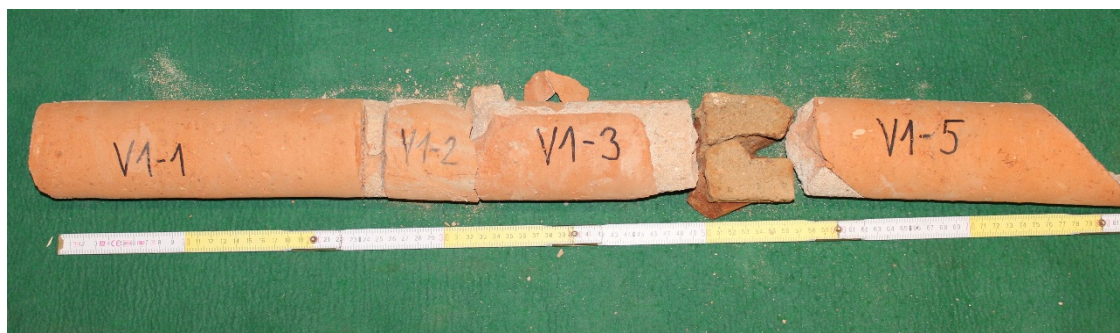
Obrázek 38 - Jádrový vývrt V1

Jádrový vývrt V1 o celkové délce cca 825 mm je tvořen cihelnám zdivem po celé své délce. Na několika místech je možno vidět maltu vyplňující spáry, kterými byl veden vrt. Vzorek je rozdělen na 5 částí (V1.1 - V1.5) vzniklých rozpadem vývrtu při odebrání. Z části V1 byla vyhotovena dvě tělesa ve tvaru kvádrů (V1A-1, V1A-2), která budou použita pro stanovení pevnosti v tlaku. Z části V2 a V5 budou tělesa pro stanovení nasákavosti zdiva (není součástí této diplomové práce). Vzhledem k tomu, že při odběru vývrtu se podařilo získat i vzorky malty, bylo z částí obsahující maltu odebráno 10 vzorků pro stanovení pevnosti malty v tlaku. Vytvořená tělesa byla rozřezáním nařezána do požadovaných tvarů, bylo provedeno měření rozměru a fotodokumentace.

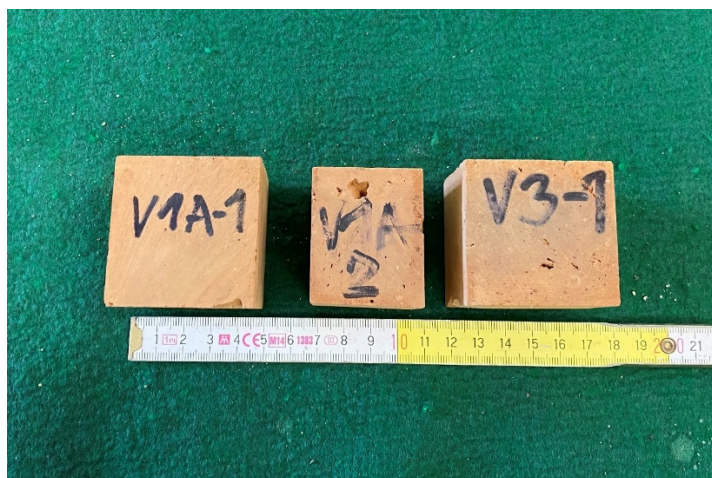
Obrázek 39 - Tělesa vyhotovena z vývrtů V1 a V3

Po změření rozměrů se přistoupilo k samotné zkoušce pevnosti v tlaku, při které došlo k získání maximální síly potřebné pro porušení vzorku. Podle vzorce (X.) získáme pevnost v tlaku  $f_u$ [MPa] daného zkoušeného tělesa. Výslednou pevnost vynásobíme součinitelem tvaru  $\delta$ [-], získaný lineární interpolací z tabulky (XY), čímž získáme normalizovanou pevnost v tlaku  $f_b$ [MPa]. Protože máme více vzorků, celkovou pevnost v tlaku získáme zprůměrováním výsledku jednotlivých zkoušek.

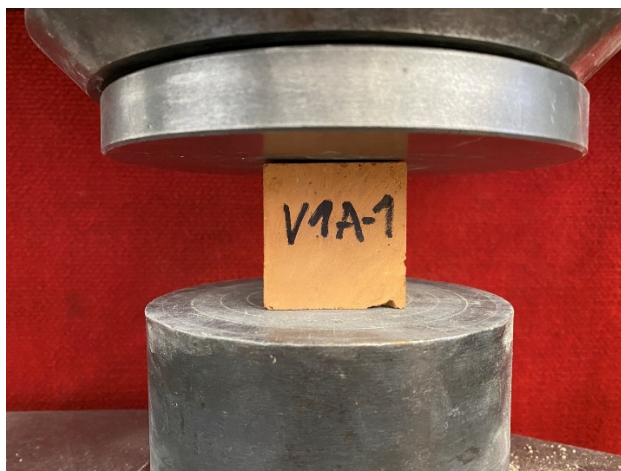
*Obrázek 40 - Zkouška pevnosti v tlaku cihelného zdiva*

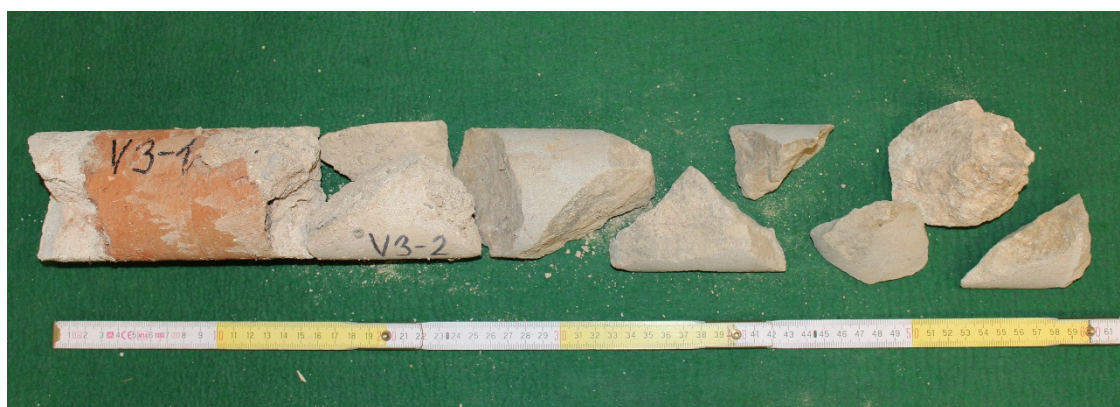
*Obrázek 41 - jádrový vývrt V3*

Jádrový vývrt V3 se skládá ze smíšeného zdiva, do cca 150 mm je tvořen cihelným zdivem, hlouběji je tvořen zdivem kamenným. Celková délka je 530 mm. Vzorek z je rozdělen na několik částí. První část V3-1 je tvořena cihelným zdivem, za ním se však nachází malta spolu se zdivem kamenným. Pevnost v tlaku zkušebních těles z vývrtu V3 bude stanovena pouze pro část s cihelným zdivem na tělese ve tvaru krychle. Dále budou vytvořena tělesa z části V3-2 pro určení pevnosti malty v tlaku. Tělesa budou vyřezána z jádrového vývrtu a zabroušena do potřebné kvality a fotograficky zdokumentována.

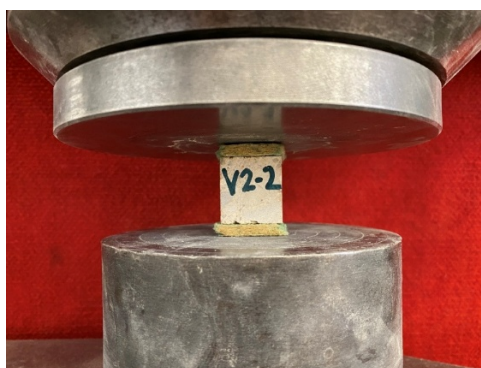
Stanovení pevnosti malty v tlaku, bude provedeno v lisu vyvozujícím zatížení na zkušební těleso o tvaru kvádrů. Pro vyrovnání povrchu se těleso osadí destičkami, které zajistí rovnoměrný roznos zatížení. Změřená a fotograficky zdokumentovaná tělesa budou uložena do lisu dostředně. Poté bude rovnoměrně zvyšována hodnota tlaku působícího na těleso, dokud nedojde k porušení vzorku. Po porušení vzorku se odečte hodnota maximální vyvozené síly a zaznamená se do tabulky. Z tabulky se jednotlivých pevností v tlaku tělesa  $f_c$  se poté vypočítá střední hodnota pevnosti a výběrová odchylka, díky kterým poté bude stanovena hodnota pevnosti v tlaku.

Obrázek 42 - zkouška pevnosti malt v tlaku z vývrtu V2

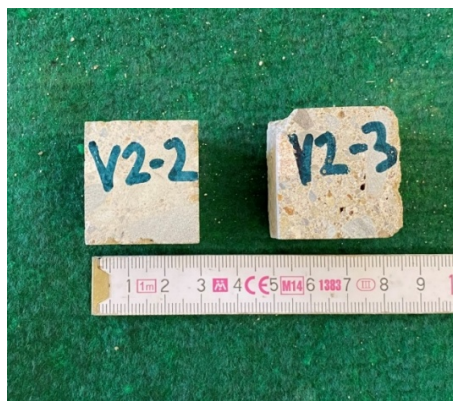
Obrázek 43 - Zkušební tělesa pro zkoušení pevnosti v tlaku malty z kamenného zdiva

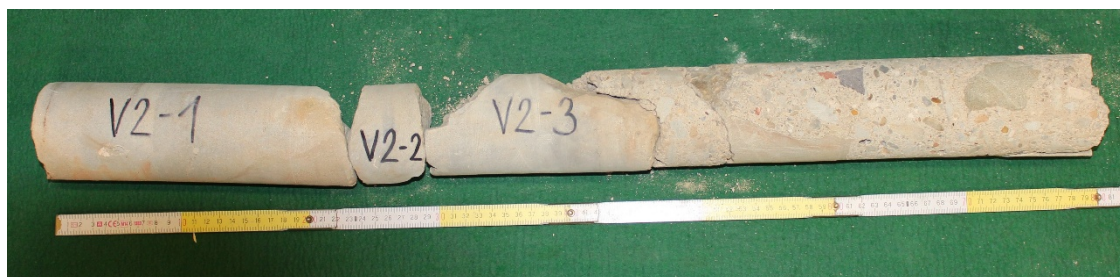
Obrázek 44 - Jádrový vývrt V2

Jádrový vývrt V2 má celkovou délku opět okolo 800 mm, je složen ze dvou materiálů kamenného zdiva, sahajícího do hloubky 440 mm, zbytek tělesa je tvoře strukturou připomínající beton, jedná se však o výplňovou maltu. Těleso je rozděleno na 5 částí (V2.1 – V2.5) opět vzniklých rozpadem vývrtu při odebírání. Z vývrtu V2 bylo zhotovena pět těles, z nichž dvě ve tvaru válce (V2K1, V2K2) a tři tvaru kvádru (V2K3-V3K5), která budou použita pro stanovení pevnosti v tlaku. Z jádrového vývrtu se opět podařilo získat i vzorky pro určení pevnosti v tlaku malty  $f_m$ . Pro stanovení pevnosti malty budou použity tři krychle, které budou po úpravě povrchu zatěžovány v lisu. Jádrový vývrt byl zpracován za pomoci řezání, zkušební tělesa poté byla zabroušena pro zajištění dokonalého kontaktu s čelistmi lisu a fotograficky zdokumentována. Průběh zkoušky viz jádrový vývrt V1.

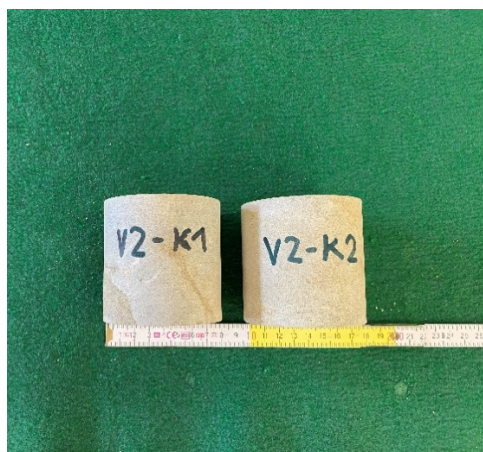
Obrázek 45 - Válcová tělesa

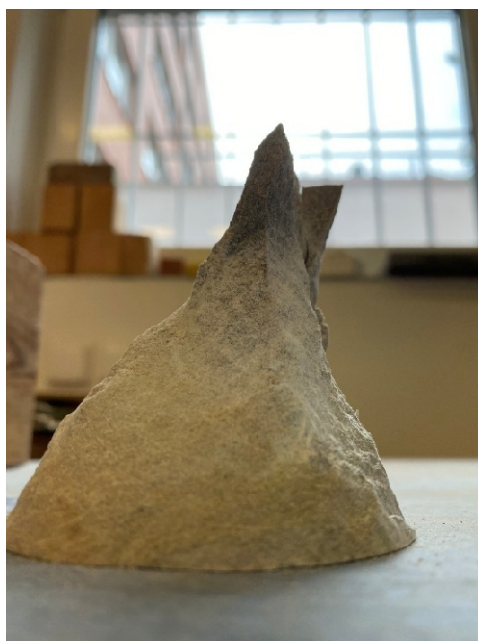
Obrázek 47 - Výsledek zkoušky pevnosti v tlaku válcového tělesa V2-K2

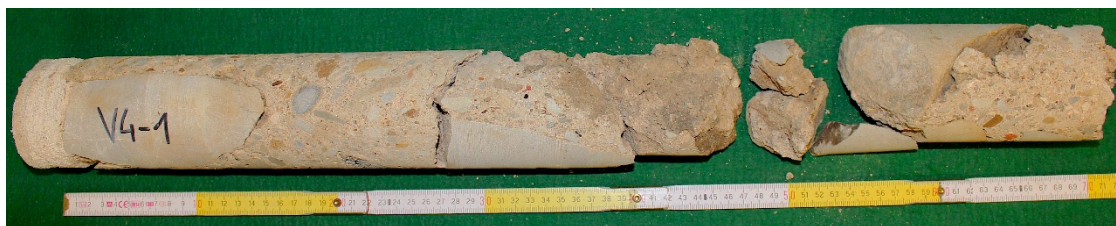
Obrázek 48 - Jádrový vývrt V4

Jádrový vývrt V4 má délku 700 mm. Je tvořen kamenným zdivem a výplňovou maltou, která strukturou připomíná beton. Těleso je rozděleno na dvě části. Z části V4-1 tvořené kamenným zdivem, bude zhotovena jedna krychle pro stanovení pevnosti v tlaku zdiva. Zbytek vývrtu je tvořen převážně maltou, proto budou z této části zhotovena tělesa pro stanovení pevnosti v tlaku malty. Všechny prvky budou upraveny stejně jako v předchozích případech.

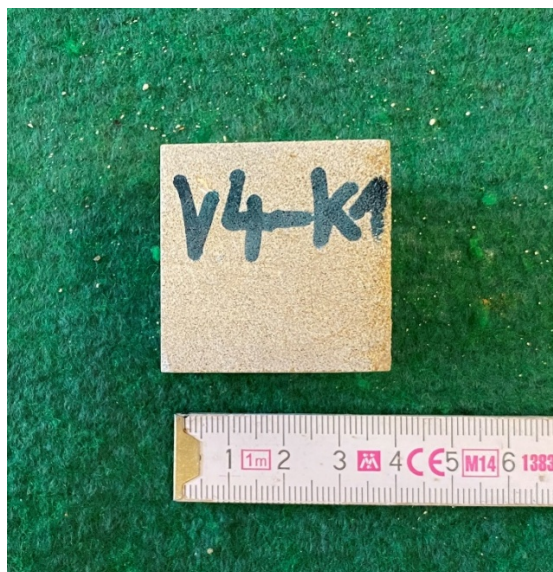
Obrázek 49 - Zkušební krychle z kamenného zdiva
