**HODNOCENÍ ZKUŠEBNÍHO ÚSEKU
S PODPRAŽCOVÝMI PODLOŽKAMI**

EVALUATION OF THE TRIAL SECTION FOR UNDER SLEEPER PADS

BAKALÁŘSKÁ PRÁCE

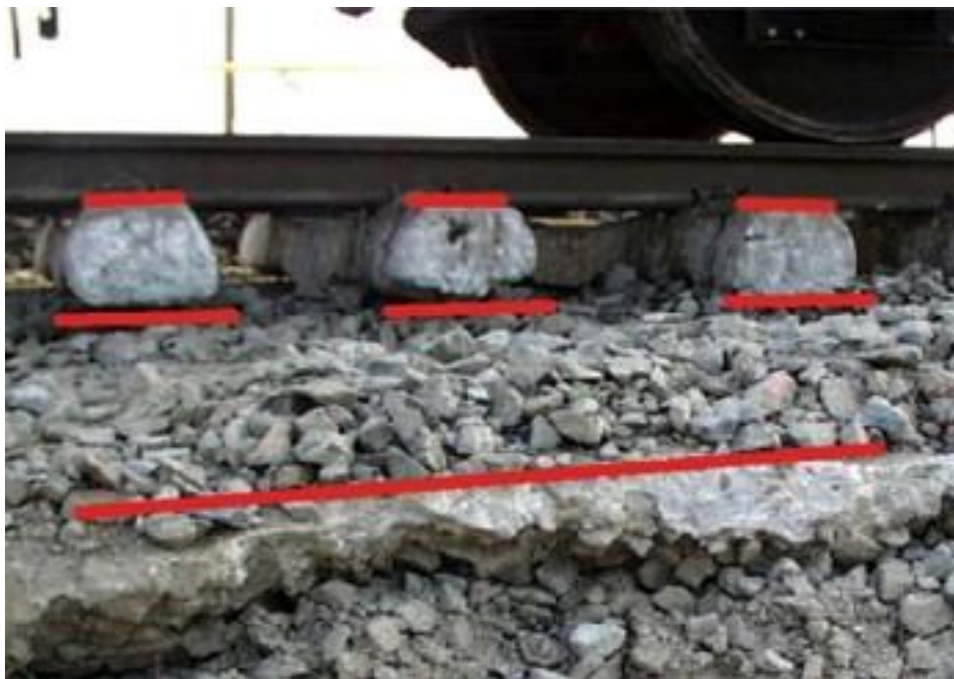
Obr. č. 1 – Místa možného zpružnění konstrukce železničního svršku [1]

Železniční doprava, jak ji známe dnes, má bohatou historii, která sahá až na počátek 19. století. Pro udržení konkurenceschopnosti s ostatními přepravními možnostmi u osobní i nákladní dopravy je třeba tento systém zdokonalovat a vylepšovat. V současné době je stále aktuální téma nárůstu rychlosti a zvyšování zatížení na jednotlivé nápravy, a to s požadavkem minimálního ovlivnění komfortu cestujících. Proto je nutné stále vyvíjet nové způsoby, jak efektivně a ekonomicky docílit menšího namáhání jednotlivých prvků konstrukce železničního tělesa, prodloužit tak jeho životnost a dobu pro údržbový zásah do konstrukce kolejové jízdní dráhy. Zvyšující se rychlostí a zatížením narůstají i dynamické účinky. Jejich vlivem se opotřebovává železniční svršek a dochází ke změnám v pražcovém podloží. Pro zmírnění dynamických účinků můžeme zpružnit kolejovou jízdní dráhu použitím pružných prvků v konstrukci koleje. Vedle podložek pod patu kolejnice a podšterkových rohoží máme možnost přidat do konstrukce podpražcovou podložku, která i přes vyšší počáteční náklady dokáže zpomalit rozpad geometrických parametrů koleje a prodloužit tak životnost železničního svršku.

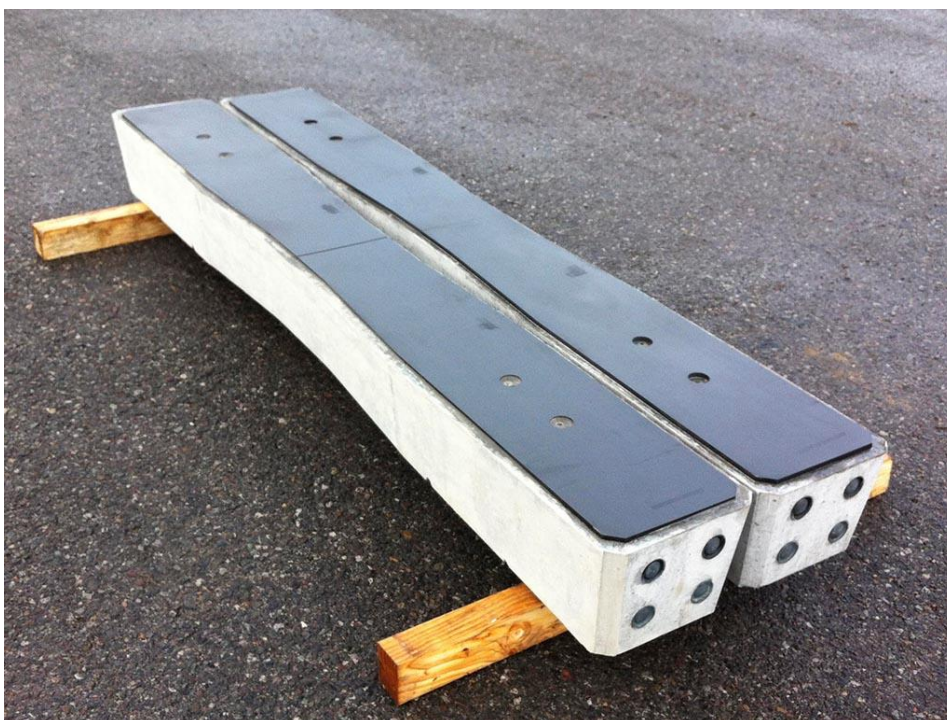
Obr. č. 2 – Ložná plocha železničního pražce opatřená podpražcovou podložkou [15]

Podpražcové podložky (zkráceně USP, z anglického „Under Sleeper Pads“) jsou pružné podložky, umístěné na ložné ploše železničního pražce (Obr. č. 2).

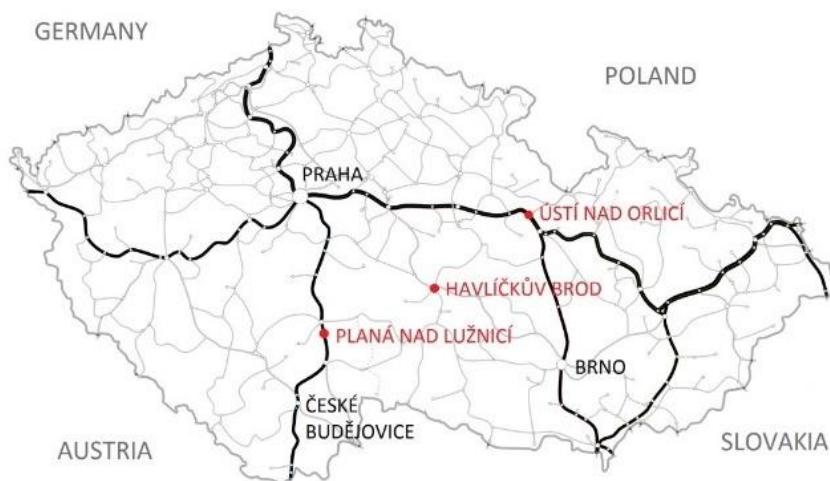
Obr. č. 7 – Zkušební úseky v České republice [10]

Pozitivní výsledky ze zahraničí podpořily vybudování zkušebních úseků i v České republice, kde byly doposud zřízeny tři zkušební úseky s USP (Obr. č. 7) – žst. Planá nad Lužnicí, Havlíčkův Brod – Okrouhlice a Ústí nad Orlicí. Tyto tři zkušební úseky jsou sledovány a je v nich provozně ověřován vliv USP na kvalitu GPK, průběh sedání koleje a vliv dynamických účinků projíždějících vozidel.

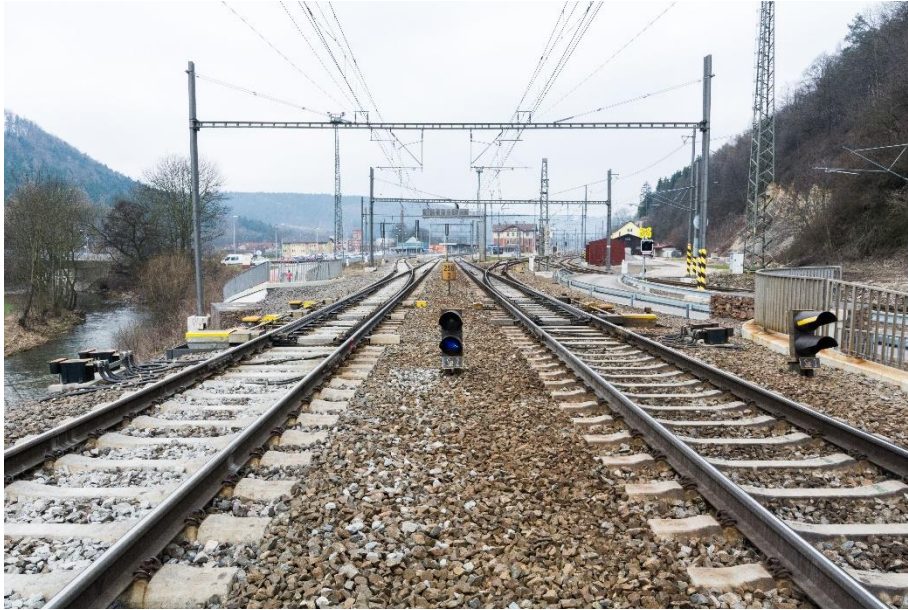
Obr. č. 16 – Pohled na výhybky 7 (vlevo) a 8 (vpravo) v žst. Ústí nad Orlicí

V obou výhybkách jsou instalovány USP o čtyřech tuhostech, aby bylo docíleno pozvolnější změny svislé tuhosti jízdní dráhy [10]:

- Přechodová oblast – SLB 2210G – $C_{\text{stat}} = 0,220 \text{ N/mm}^3$
- Krátké pražce, přechodová oblast – SLB 1510G – $C_{\text{stat}} = 0,150 \text{ N/mm}^3$
- Základní podložka – SLS 1380G – $C_{\text{stat}} = 0,130 \text{ N/mm}^3$
- Srdcovka – SLS 1010G – $C_{\text{stat}} = 0,100 \text{ N/mm}^3$

Obě výhybky jsou podpražcovými podložkami osazeny rozdílně. [11, 12]

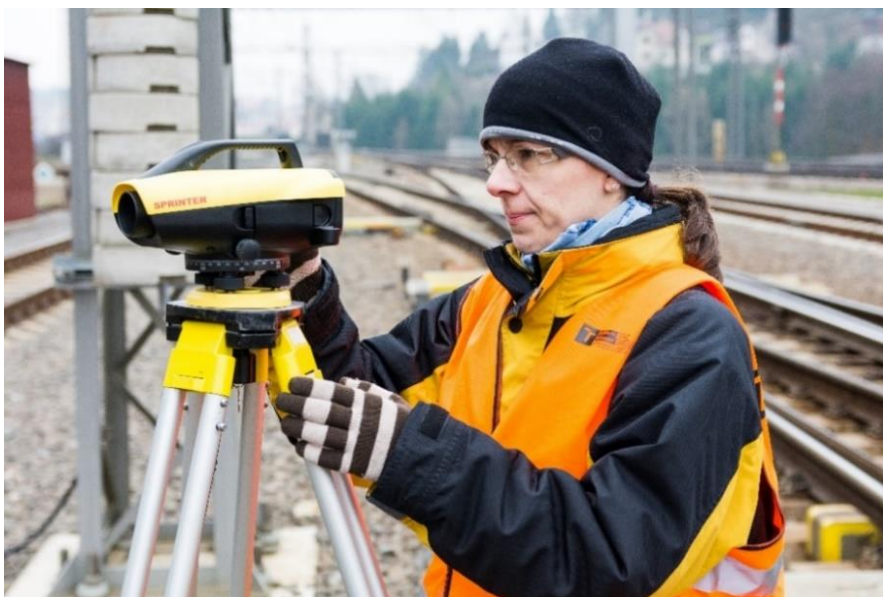
Obr. č. 20 – Fotografie z přesné nivelace

Ve zkušebním úseku Ústí nad Orlicí byla výšková poloha koleje měřena metodou přesné nivelace, uzavřeným pořadem v relativní výškové soustavě. Výšky jsou vztaženy k výchozímu bodu, který je umístěn na staré rampě nákladíště. Přesná nivelace byla realizována dosud min. 3x za rok. K měření je používán nivelační přístroj Leica Sprinter 150M, který využívá elektronické čtení na lati s čárovým kódem. Celý úsek byl nivelován vždy s maximální délkou záměry 20 m.

Ve výhybkách jsou dané řezy, ve kterých je měřena výšková poloha temen obou kolejnicových pásů. Vzdálenosti řezů jsou v úseku s podpražcovými podložkami a ve výhybkách 3 m, v úseku bez podpražcových podložek a mimo výhybky je tato vzdálenost 6 m.

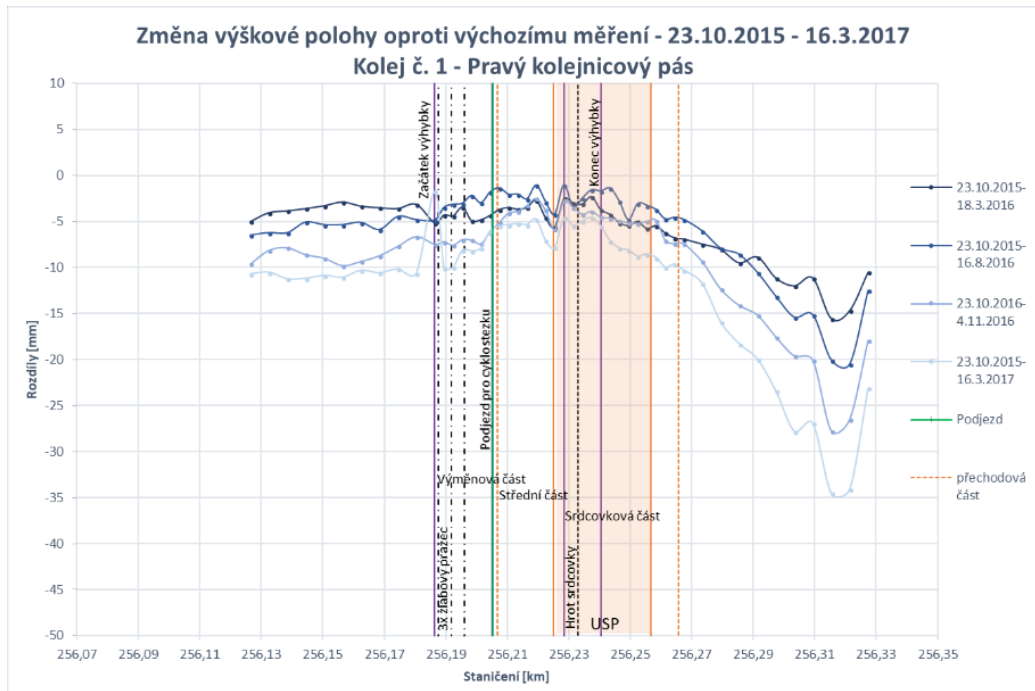
Obr. č. 23 – Změna výškové polohy oproti výchozímu měření, výhybka č. 7, PP (23. 10. 2015 – 16. 3. 2017)

Výhybka č. 7: Má rozdíly mezi měřeními srovnatelné pro levý i pravý kolejnicový pás. V koleji před výhybkou č. 7 se maximální rozdíly pohybují od 9 mm do 12 mm. Podstatně lépe je na tom výhybka samotná, kde se maximální rozdíly nachází v rozmezí 5 – 11 mm. Výměnová část bez podpražcových podložek má rozdíly 6 – 11 mm, které jsou větší než ve střední části výhybky, ve které se nachází přechodová oblast s USP vyšších tuhostí. Rozdíly ve střední části nabývají hodnot 4 – 6 mm. Nejlépe vychází srdcovková část, pod kterou jsou USP základní tuhosti v kombinaci s nejměkčími USP. Rozdíly zde nepřekračují hodnotu 5 mm. (Obr. č. 23 a Obr. č. 25)

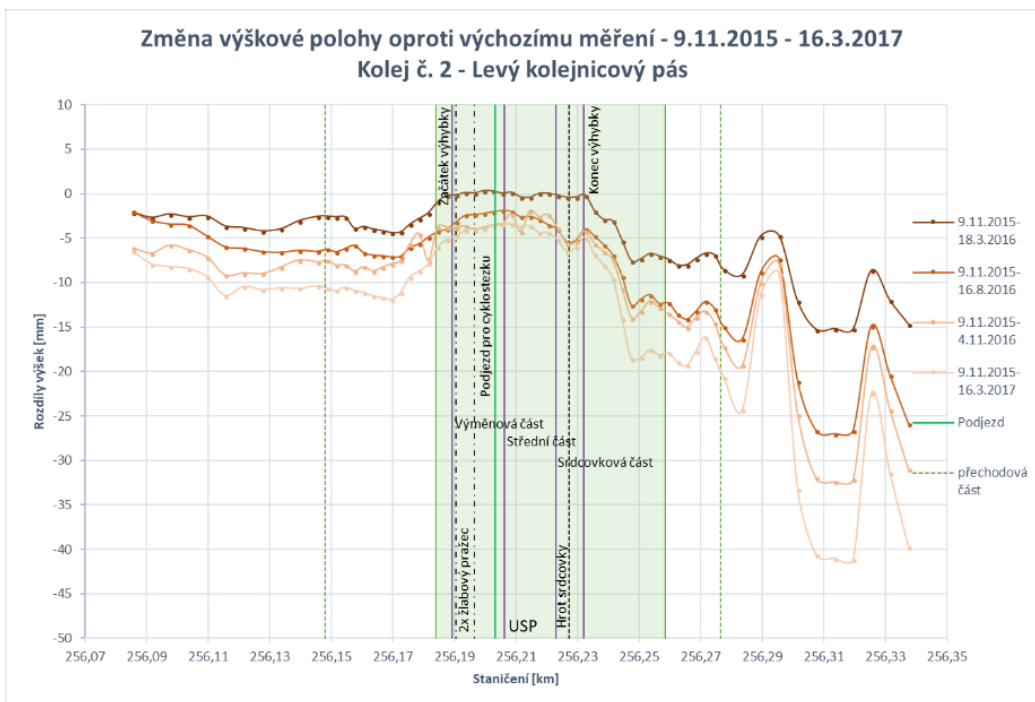
Obr. č. 24 - Změna výškové polohy oproti výchozímu měření, výhybka č. 8, LP (9. 11. 2015 – 16. 3. 2017)

Výhybka č. 8: Na rozdíl od výhybky č. 7 je zde odlišný průběh mezi levým a pravým kolejnicovým pásem ve výhybce, daný tím, že pravý kolejnicový pás probíhá pod srdcovkou výhybky. Je tedy víc namáhaný a rozdíly jsou nevyrovnané. Oblast na mostní estakádě mimo USP před výhybkou č. 8 podobně jako výhybka č. 7 nevykazuje výraznější rozdíly. Opět je možné sledovat maximální rozdíl pohybující se od 7 mm do 11 mm. Tyto rovnoměrné rozdíly mohou být způsobené umístěním řezů na mostní estakádě, která má stabilní spodní stavbu a výškové rozdíly jsou zde způsobeny pouze degradací kameniva kolejového lože. Oblast výhybky v koleji č. 2 je vybavena USP základní tuhosti po celé její délce. Proto je možné si všimnout výrazně menších rozdílů než u výhybky č. 7. Celá výhybka – tedy výměnová, střední i srdcovková část – má maximální rozdíl do 7 mm a to v místě hrotu srdcovky. Průměrně se rozdíly v ostatních částech výhybky pohybují u hodnoty 4 mm. (Obr. č. 24 a Obr. č. 26)

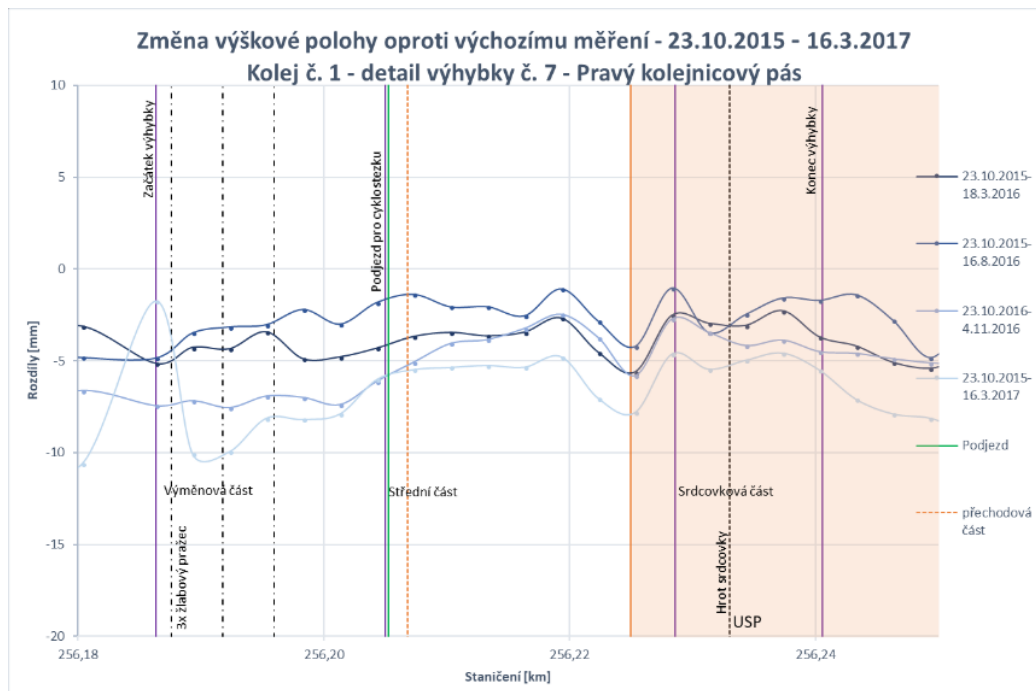
Obr. č. 25 – Změna výškové polohy oproti výchozímu měření, detail výhybky č. 7, PP (23. 10. 2015 – 16. 3. 2017)

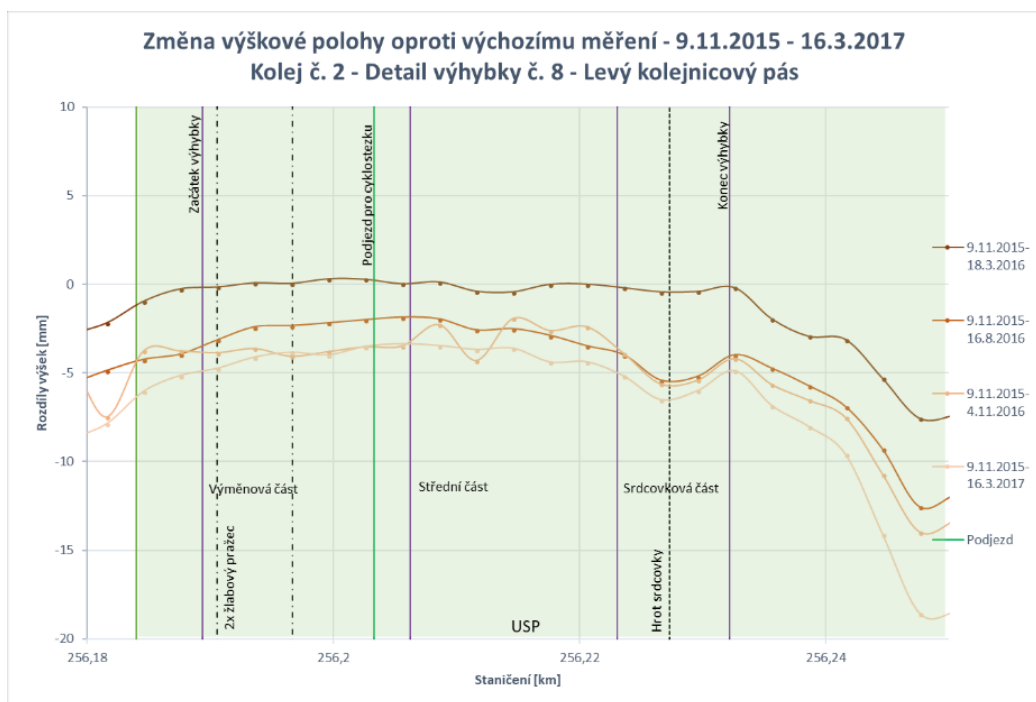
Obr. č. 26 – Změna výškové polohy oproti výchozímu měření, detail výhybky č. 8, LP (9. 11. 2015 – 16. 3. 2017)

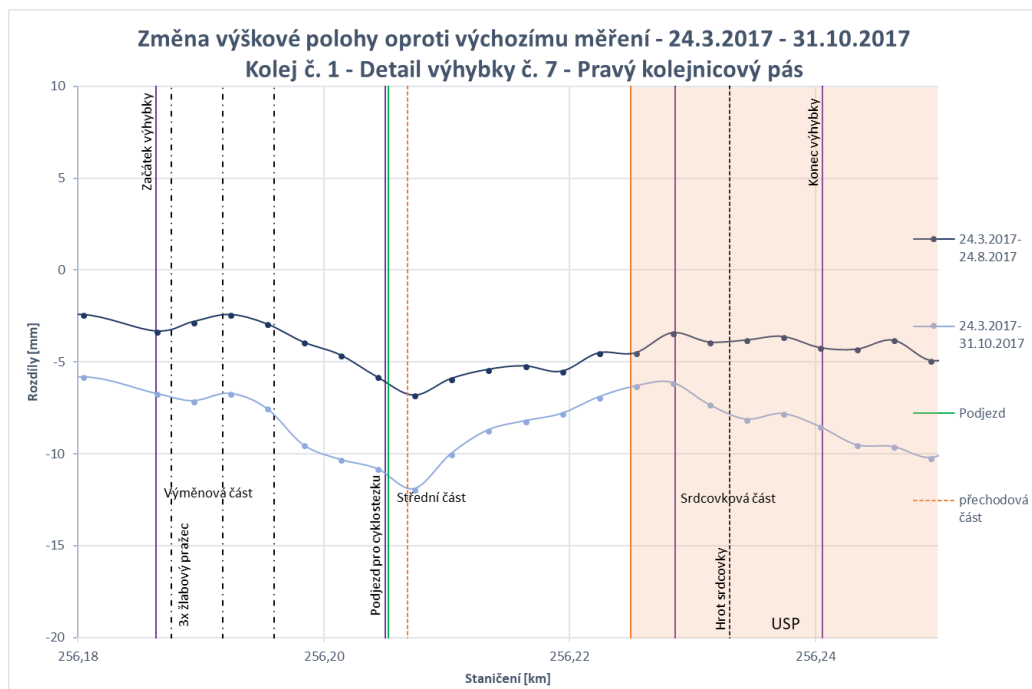
Obr. č. 27 – Změna výškové polohy oproti výchozímu měření, detail výhybky č. 7, PP (24. 3. 2017 – 31. 10. 2017)

Detailnějším pohledem na oblast obou výhybek bylo zjištěno, že i v kratším časovém období výměnová a střední část výhybky č. 7 má maximální rozdíly průměrně okolo 10 mm, zatímco celá oblast výhybky č. 8 dosahuje maximálních rozdílů okolo 7 mm – v okolí žlabových pražců, v ostatních částech méně než 5 mm. (Obr. č. 27 a Obr. č. 28).

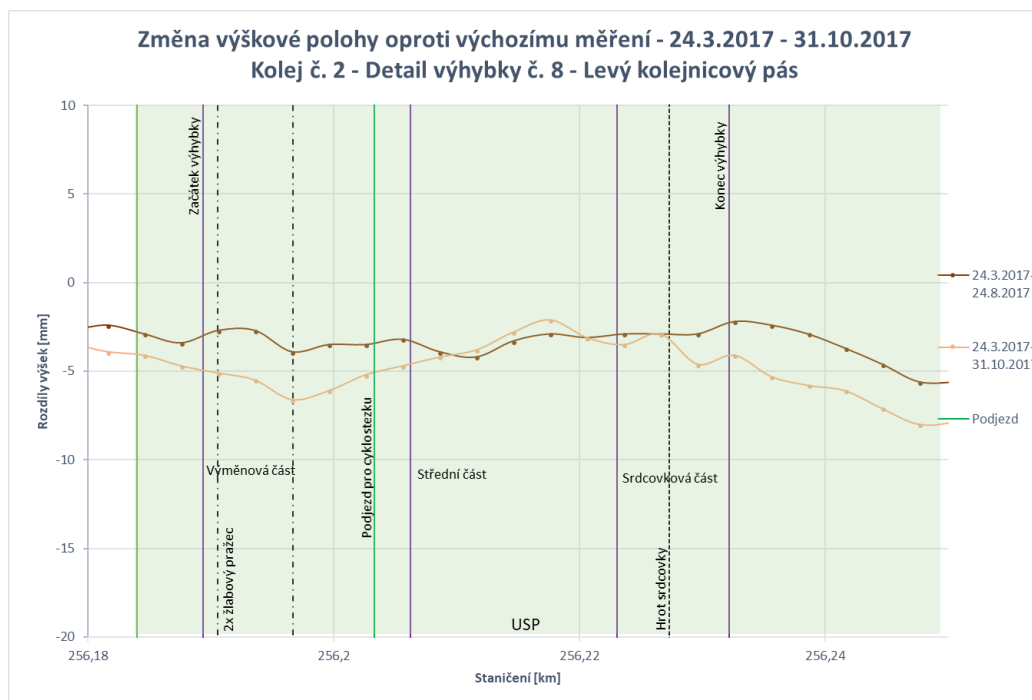
Obr. č. 28 – Změna výškové polohy oproti výchozímu měření, detail výhybky č. 8, LP (24. 3. 2017 – 31.10.2017)

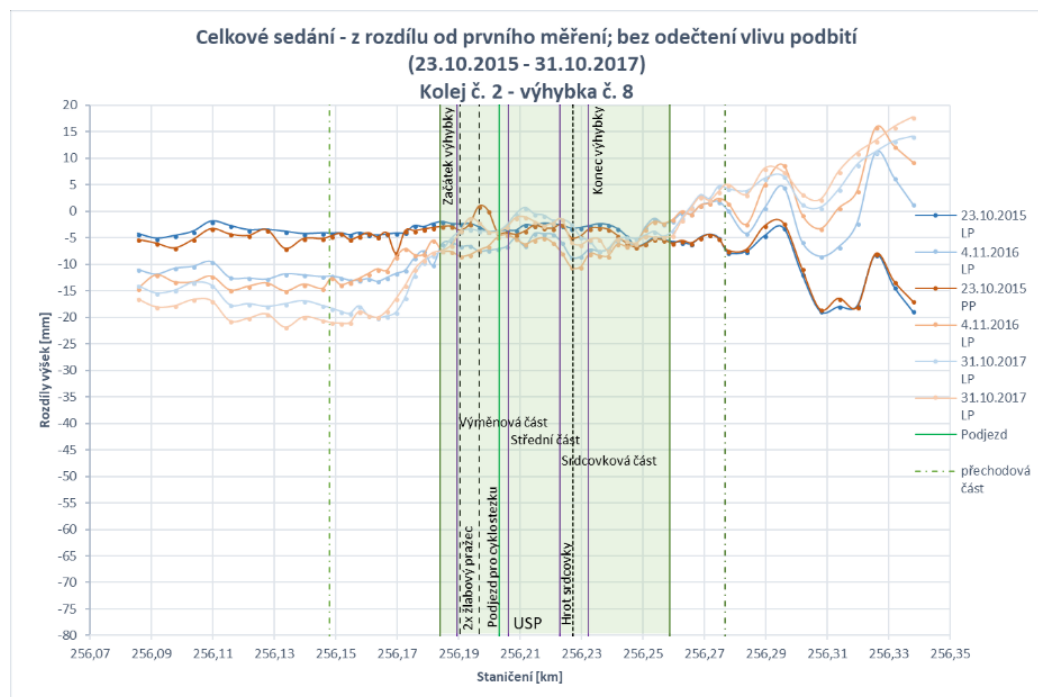
Obr. č. 29 – Celkové sedání – z rozdílu od prvního měření, bez odečtení vlivu podbití, výhybka č. 8 (23. 10. 2015 – 31. 10. 2017)

Po tomto odečtení je možné pozorovat, jaký byl vývoj změny výšek po dvou letech ve sledovaném úseku, který nezohledňuje dodatečné podbíjení 1. – 8. 11. 2015 v koleji č. 2 a podbíjení 20. 3. 2017 v koleji č. 1 i 2. Na grafu je vidět sklon oblasti za výhybkami, který odpovídá tvarovému zkreslení křivek sedání od vzestupnice oblouku. (Obr. č. 29)

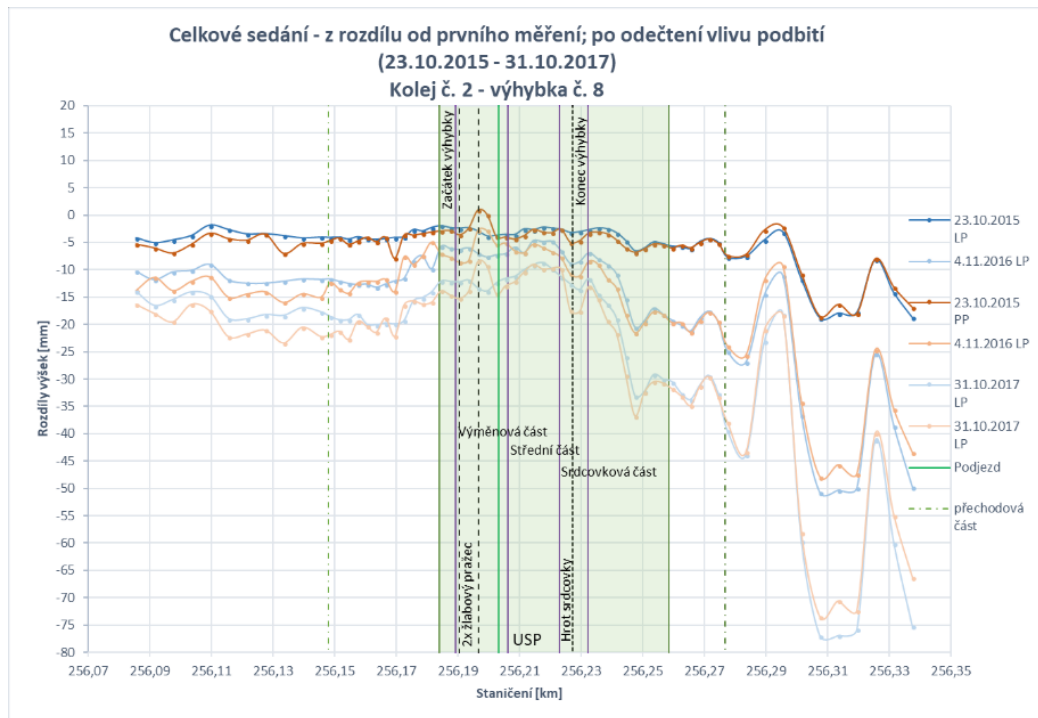
Obr. č. 30 – Celkové sedání – z rozdílu od prvního měření, po odečtení vlivu podbití, výhybka č. 8 (23. 10. 2015 – 31. 10. 2017)

Pro přehlednější zobrazení sedání byly výšky naměřené při nivelaci před podbitím a po podbitím odečteny, aby byla známá hodnota zdvihu. Tato hodnota je poté odečtena od rozdílu mezi měřeními. Tímto postupem se ale do vyhodnocení zanáší možná nepřesnost, daná různými časovými odstupy nivelace před a po podbíjení, protože zdvihy ve vyhodnocení nemusí přesně odpovídat zdvihům koleje při podbití. (Obr. č. 30)

Výsledky z tohoto vyhodnocení se dají interpretovat podobně, jako u *změn výškové polohy oproti výchozímu měření*. Oblast za dvojicí výhybek vykazuje výraznější sedání – pro období od 23. 10. 2015 do 31. 10. 2017 jde u výhybky č. 7 o pokles 55 mm

a u výhybky č. 8 (Obr. č. 30) o pokles 75 mm. Naopak oblast výhybky č. 8 (Obr. č. 32) vykazuje menší sedání oproti výhybce č. 7 (Obr. č. 31) v průměru o 5 mm.

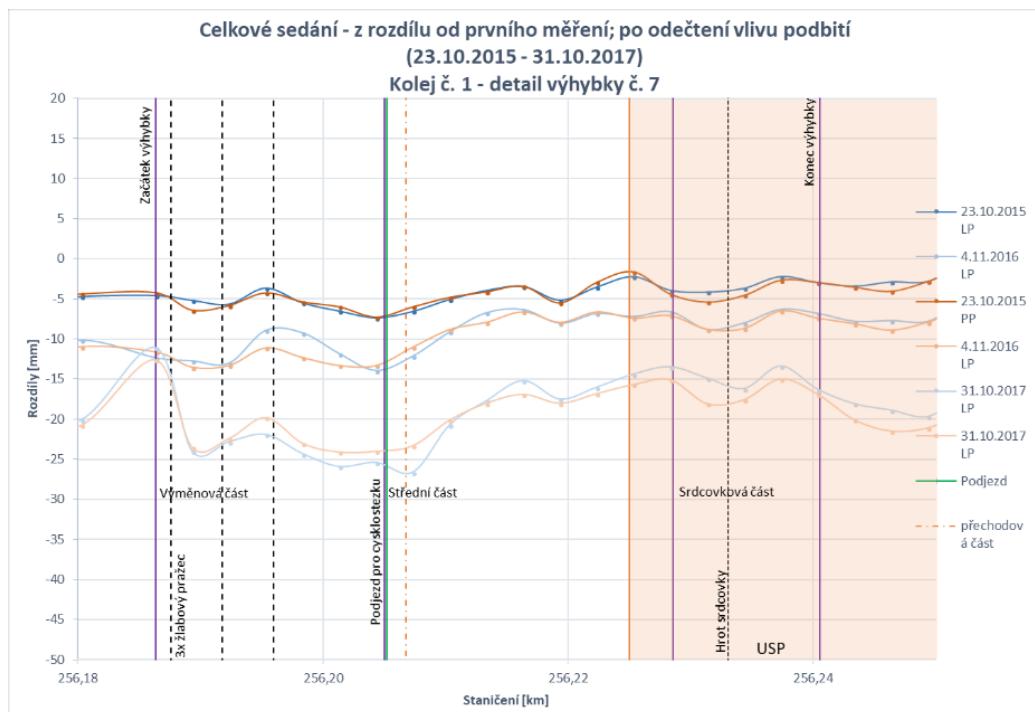
Obr. č. 31 – Celkové sedání – z rozdílu od prvního měření, detail výhybky č. 7 (23. 10. 2015 – 31. 10. 2017)

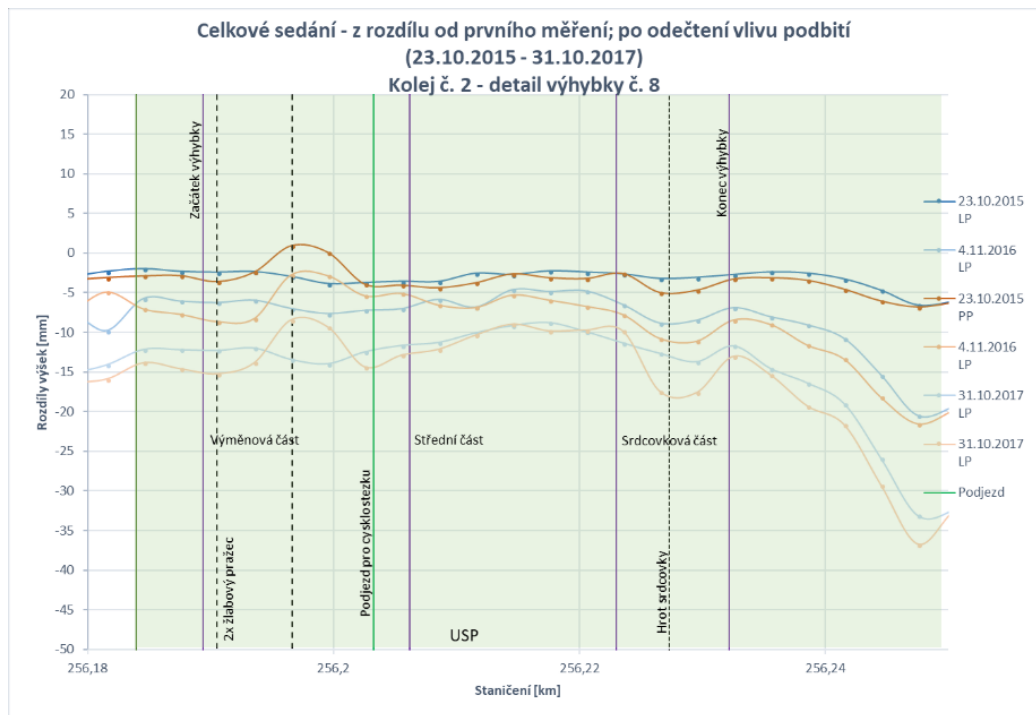
Obr. č. 32 – Celkové sedání – z rozdílu od prvního měření, detail výhybky č. 8 (23. 10. 2015 – 31. 10. 2017)

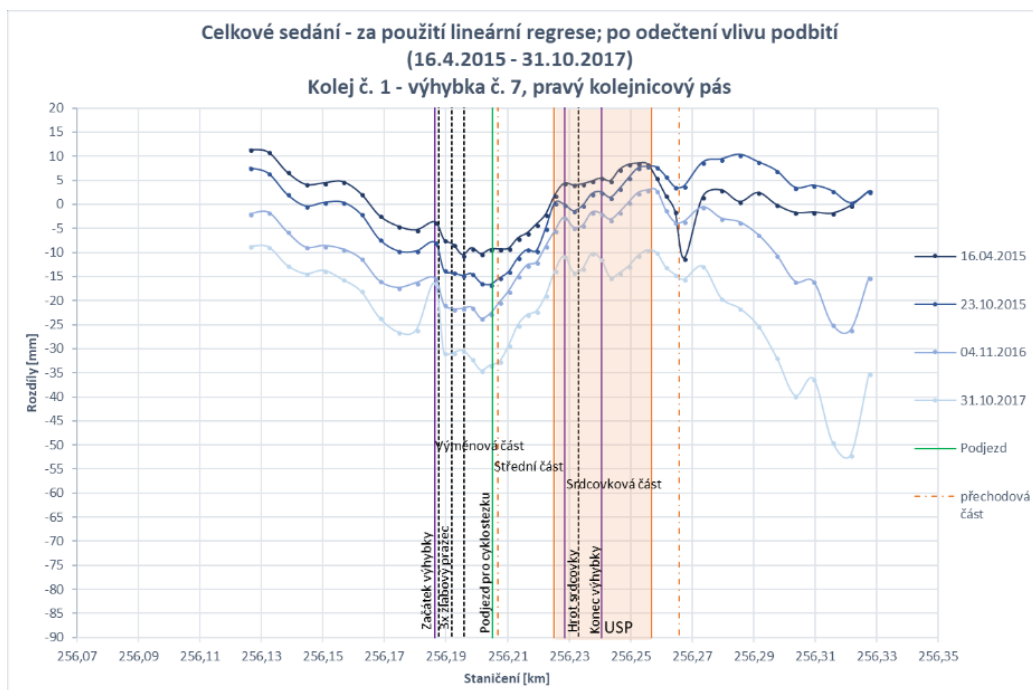
Obr. č. 33 – Celkové sedání – za použití lineární regrese, výhybka č. 7, PP, po odečtení vlivu podbití (16. 4. 2015 – 31. 10. 2017)

Pokud se zaměříme na oblast výhybek, je možné sledovat rovnoměrné, hodnotami vyrovnané, sedání výhybky č. 8 po její celé délce a markantnější sedání výhybky č. 7 hlavně ve výměnové a střední části – které nejsou vybaveny USP.

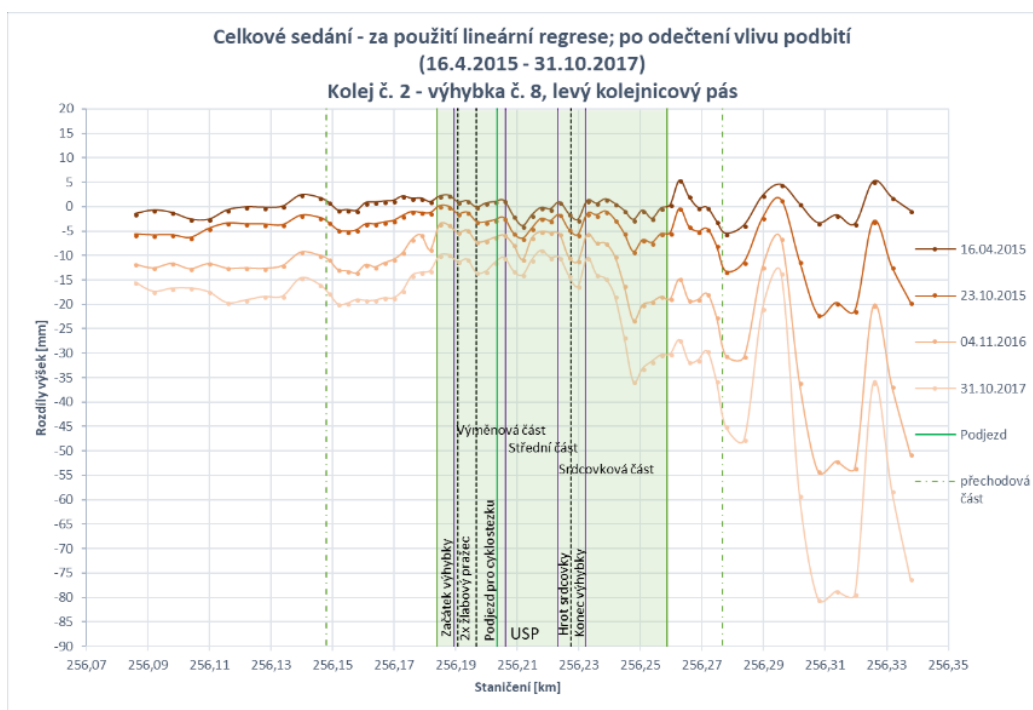
Obr. č. 34 – Celkové sedání – za použití lineární regrese, výhybka č. 8, LP, po odečtení vlivu podbití (16. 4. 2015 – 31. 10. 2017)

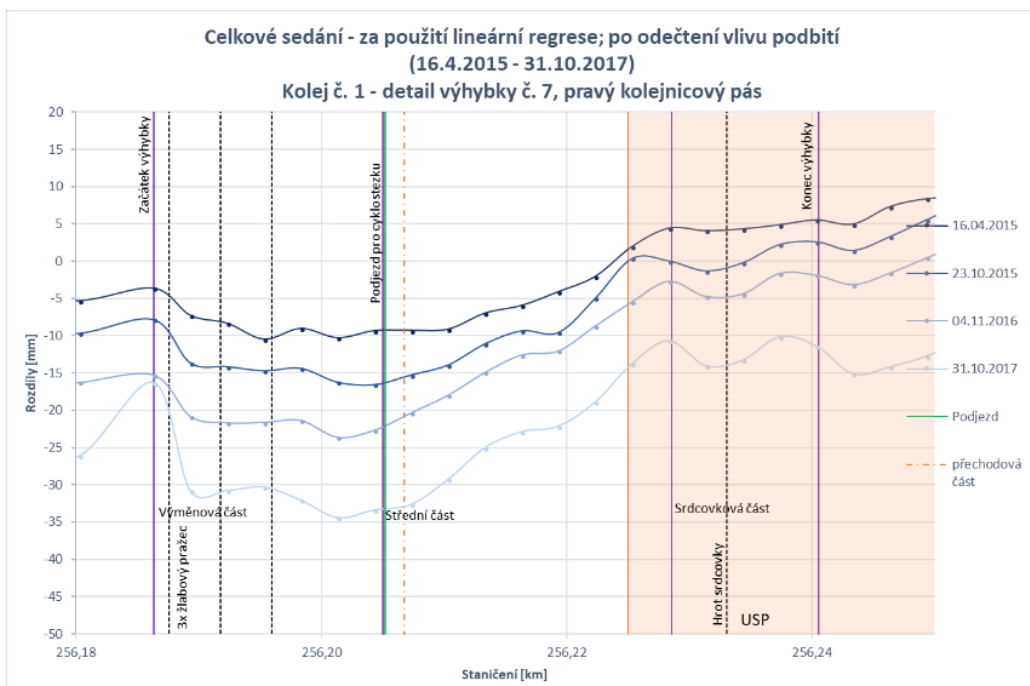
Obr. č. 35 – Celkové sedání – za použití lineární regrese, detail výhybky č. 7, PP, po odečtení vlivu podbití (16. 4. 2015 – 31. 10. 2017)

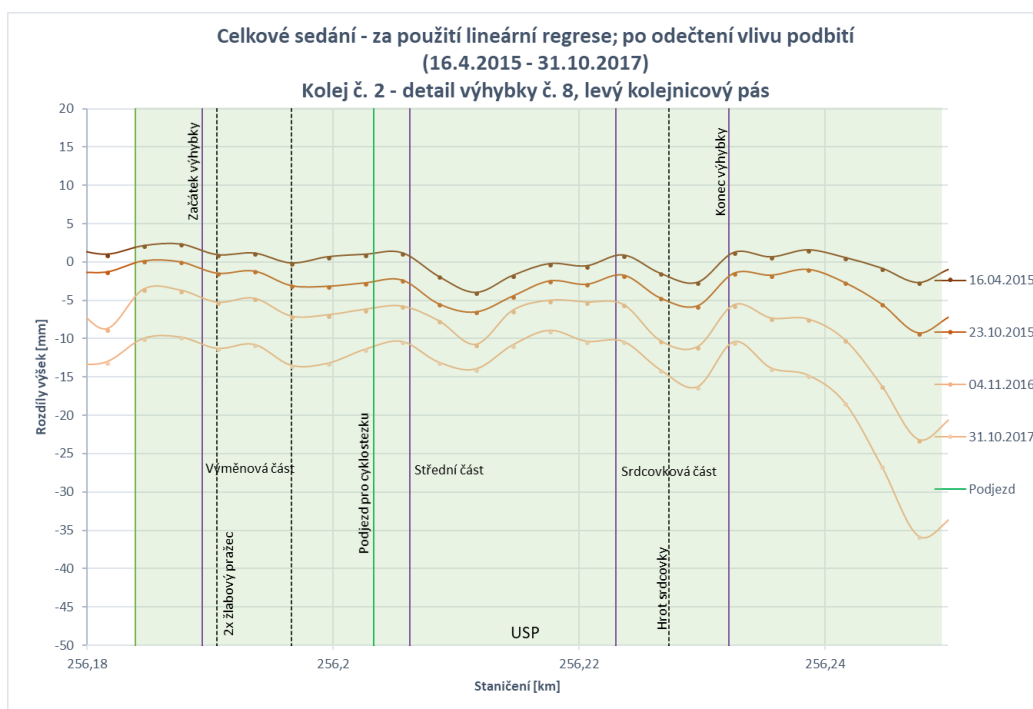
Obr. č. 36 – Celkové sedání – za použití lineární regrese, detail výhybky č. 8, LP, po odečtení vlivu podbití (16. 4. 2015 – 31. 10. 2017)

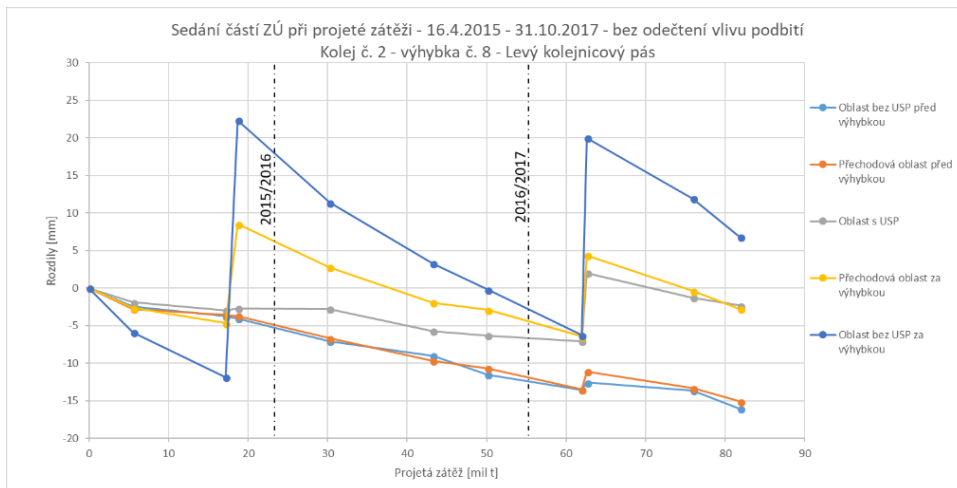
Obr. č. 38 – Sedání při projeté zátěži, výhybka č. 8, LP, bez odečtení vlivu podbití (16. 4. 2015 – 31. 10. 2017)

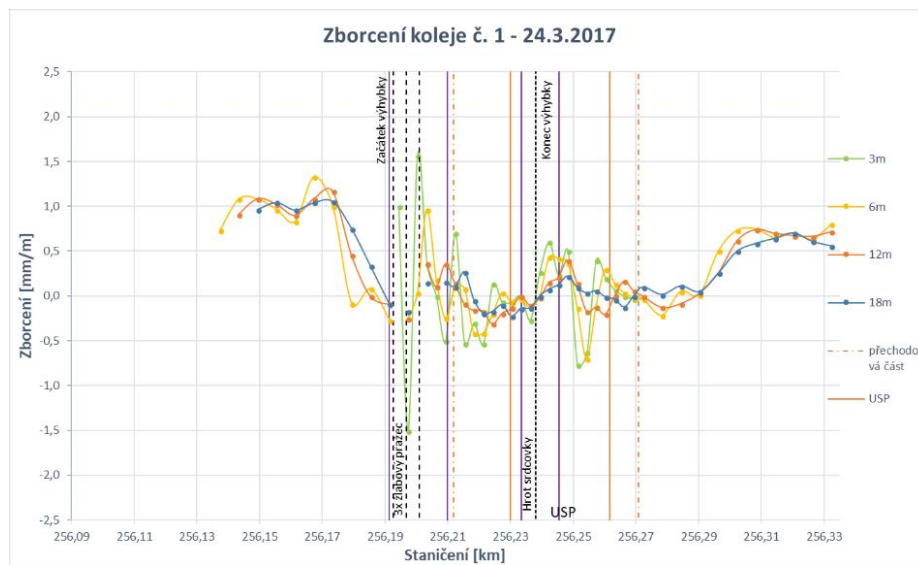
Obr. č. 41 – Zborcení koleje č. 1, 24. 3. 2017

Dle normy [14] ČSN 73 6360 Konstrukční a geometrická uspořádání koleje železničních drah a její prostorová poloha – Část 2: Stavba a přejímka, provoz a údržba jsou definované mezní hodnoty pro mez sledování (AL), mez zásahu – opravy (IL) a mez bezodkladného zásahu (IAL). Dle Tabulka č. 2 a Tabulka č. 3 je zřejmé, že limitní hodnoty pro mez sledování nebyly překročeny.

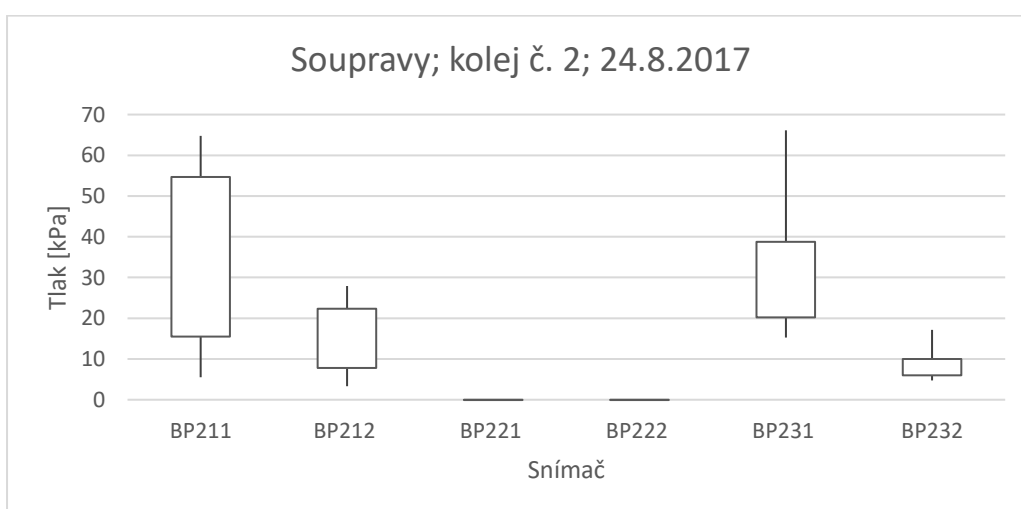
Graf č. 30 – Soupravy, kolej č. 2 (2017)
