REVIZE PARNÍ TURBÍNY A NÁVRH OPRAV

REVISION OF STEAM TURBINES AND REPAIR DESIGN

DIPLOMOVÁ PRÁCE

Tématem diplomové práce je revize a návrh oprav parní kondenzační turbíny SST 600 ve městě Bielsko-Biala. Práce se zabývá revizním nálezem parní turbíny a návrhem oprav poškozených částí, celkovým rozbořem úniku páry dělicí roviny a následně výpočtem parametrů pro utažení nových šroubů. Diplomová práce je zadána pro konkrétní případ. Úvodní část diplomové práce se zabývá stručným popisem opravované parní turbíny. Následně je uveden revizní nález jednotlivých demontovaných částí a rozsah opravných prací. V další části této závěrečné práce jsou shrnuty příčiny úniku páry dělicí roviny v místech křížového spoje a v oblasti regulačního stupně. Poslední část pojednává o problematice utěsnění dělicí roviny, s čímž souvisí hlavní část diplomové práce - vlastní výpočet utahovacích parametrů šroubů turbínové skříně. Cílem diplomové práce je mimo jiné vytvoření výkresů odlehčení dělicí roviny turbínové skříně.

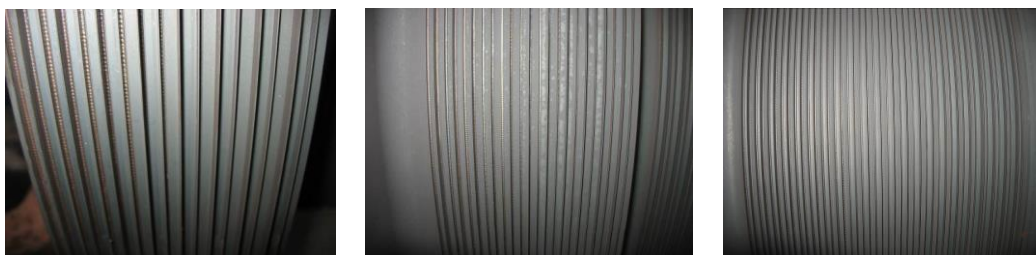
Stav při revizi	Doporučené opravné práce ve výrobním závodě
<ul style="list-style-type: none"> - Těsnící břity rotoru v místě přední parní ucpávky nejeví známky poškození. - Těsnící břity rotoru v místě vyrovnávacího pístu nejeví známky poškození. - Těsnící břity rotoru v místě zadní parní ucpávky jsou silně zadřeny. 	<ul style="list-style-type: none"> - - - Provést vypíchání břitů zadní parní ucpávky, přečištění drážek a kalibrace pro břity, nové zabřítování zadní parní ucpávky. Kontrola břitů a přetočení břitů zadní ucpávky dle výkresových mír.

Obrázek 6 Těsnící břity vyrovnávacího pístu v pořadí AKIII, AKII, AKI [1]

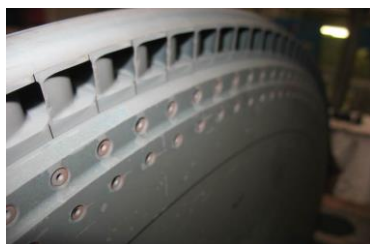
Stav při revizi	Doporučené opravné práce ve výrobním závodě
- Lopatky regulačního stupně náběžné i výstupní hrany jsou lehce poškozeny od cizího tělesa. Tlumící drát nejeví známky poškození.	- Provést opravu lopatek regulačního stupně

Obrázek 9 Lopatky náběžné a výstupní hrany A-kola [1]

Poškození výstupní a náběžné hrany regulačního stupně, způsobené průletem cizího tělesa, se zabrousí. Tlumící drát zůstal bez poškození.

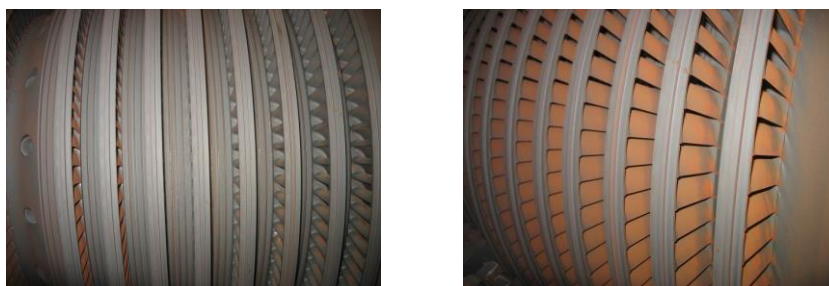
Stav při revizi	Doporučené opravné práce ve výrobním závodě
<p>- Lopatky 9. ÷ 16. oběžné řady – nejeví známky poškození, bandáže lopatek nejeví známky poškození, těsnící bříty mezi řadami lopatek jsou lehce radiálně zadřeny.</p>	<p>- Provést kontrolu těsnících břitů.</p>

Obrázek 11 Lopatky 9. - 16. oběžné řady [1]

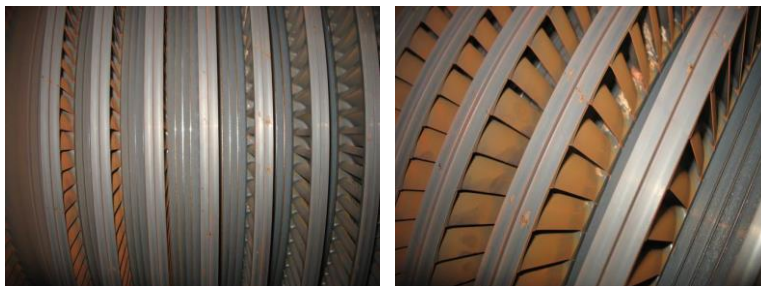
Stav při revizi	Doporučené opravné práce ve výrobním závodě
<p>- Lopatky 17. ÷ 24. oběžné řady – nejeví známky poškození, bandáže lopatek nejeví známky poškození, těsnící bříty mezi řadami lopatek jsou lehce radiálně zadřeny.</p>	<p>- Provést kontrolu těsnících břitů.</p>

Obrázek 12 Lopatky 17. - 24. oběžné řady [1]

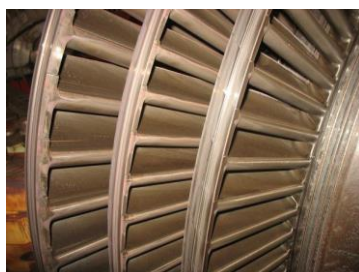
Stav při revizi	Doporučené opravné práce ve výrobním závodě
- Lopatky 38. ÷ 40. oběžné řady – nejeví známky poškození, bandáže lopatek nejeví známky poškození, těsnící bříty mezi řadami lopatek jsou lehce radiálně zadřeny.	- Provést kontrolu těsnících břitů.

Obrázek 16 Lopatky 38. - 40. oběžné řady [1]

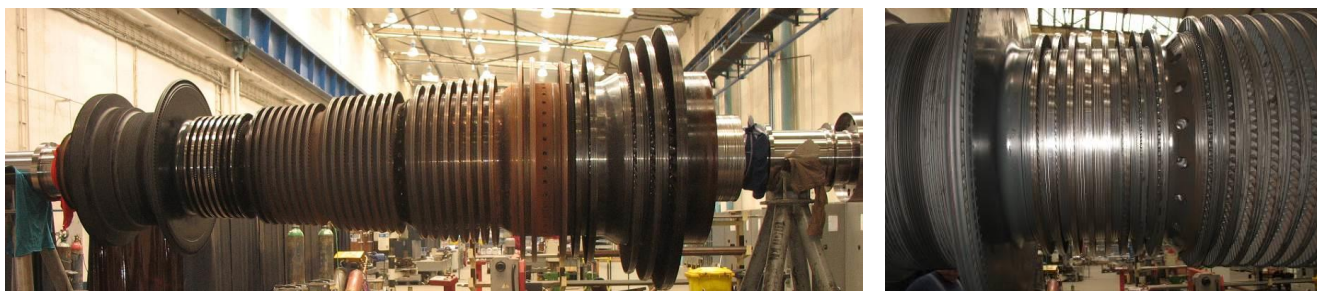
Obrázek 17 Rotor po opravě [1]

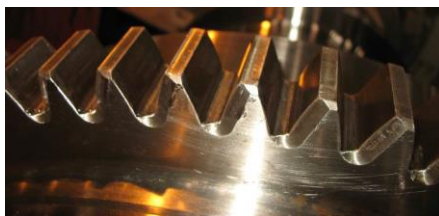
Stav při revizi	Doporučené opravné práce na stavbě
- Boky zubů nesou stopy po kontaktu s pastorkem. Matice spojky a šrouby nevykazují známky poškození.	- Provést zapravení boků zubů. - Očištění šroubů a matic.

Obrázek 18 Opotřebené zuby věnce spojky [1]

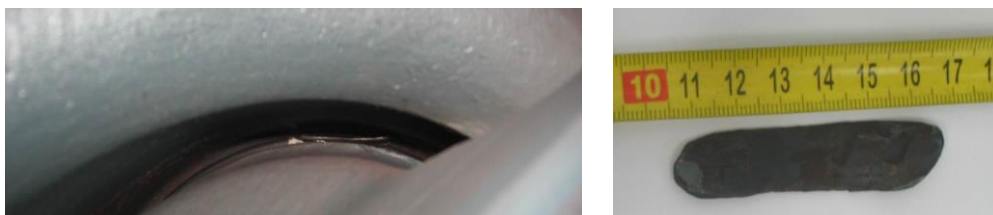
Obrázek 22 Část těsnícího břitu [1]

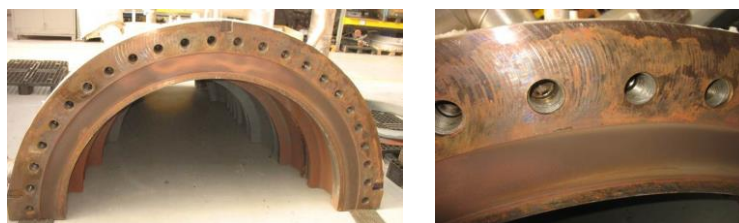
Stav při revizi	Doporučené opravné práce ve výrobním závodě
- Těsnící plocha svislé dělicí roviny turbínové skříně nejeví známky netěsností.	-

Obrázek 23 Stav svislé dělicí roviny [1]

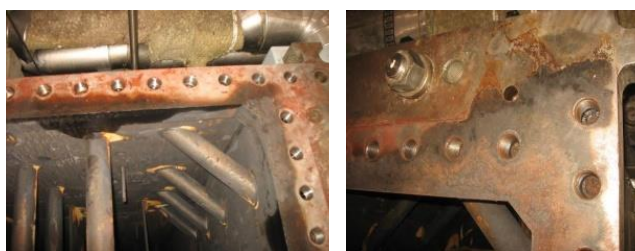
Obrázek 24 Stav dělicí roviny výstupního hrdla po demontáži [1]

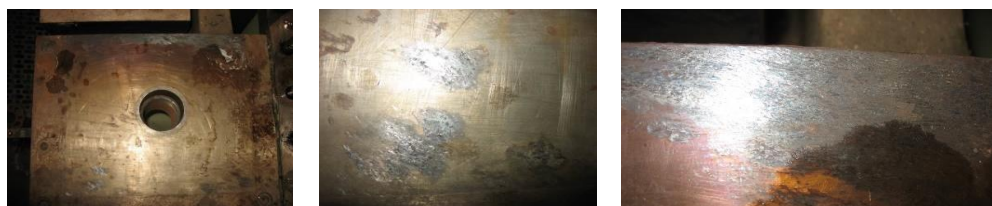
Stav při revizi	Doporučené opravné práce na stavbě
- Na dosedacích plochách ložiskového stojanu jsou stopy po působení výbojů elektrostatické elektřiny, způsobené s největší pravděpodobností během svařovacích prací při montáži potrubí.	- Provést ruční přečištění kluzné plochy - Provést přelícování.

Obrázek 25 Stopy po působení výbojů elektrostatické elektřiny na ploše spodní poloviny ložiskového stojanu [1]

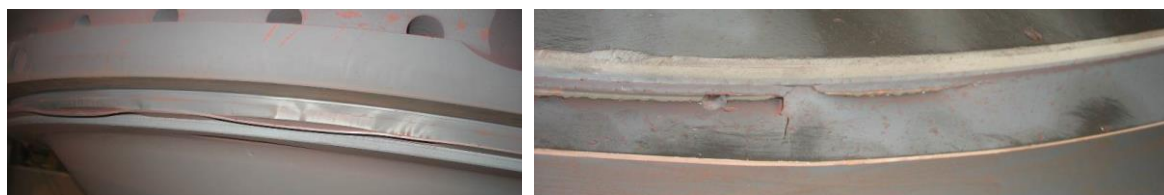
Stav při revizi	Doporučené opravné práce ve výrobním závodě
<ul style="list-style-type: none"> - Hradby nejeví známky poškození. - Dělicí rovina parní ucpávky nejeví známky poškození. - Těsnící břit ve vrchní polovině je silně poškozen. Na břitu jsou trhliny v místě vetknutí a pak v oblasti ukončení břitu. Hrozí vrubový účinek. - V horní polovině je umístěn pouze jeden dýzový segment, což může způsobit, že při odstavení turbíny hrozí riziko rychlého ochlazení a vzniku únavového lomu v místě vrubu. - Ve spodní polovině těsnící břit nevykazuje známky poškození. 	<ul style="list-style-type: none"> - Provést slícování dělicí roviny. - Provést proměření ucpávky přes hradby a břit. - Provést vypíchnutí poškozeného břitu. - Provést zatemování břitu. - Provést přetočení břitu. - Provést přečištění dosedacích ploch - Navrhnout zábranu před poškozením těsnícího břitu.

Obrázek 28 Pokřivený těsnící břit a trhlina na parní ucpávce [1]

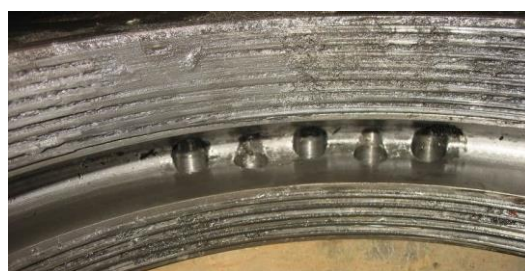
Stav při revizi	Doporučené opravné práce ve výrobním závodě
<ul style="list-style-type: none"> - Těsnící břity přední olejové ucpávky jsou radiálně zadřené. Vůle v dělicí rovině: - levá strana – (0,25 ÷ 0,3) mm, pravá strana (0,40 ÷ 0,45) mm. - Těsnící břity zadní olejové ucpávky u generátoru jsou silně radiálně zadřené, vůle v dělicí rovině: - levá strana (0,50 ÷ 0,80) mm, pravá strana 0,60 mm. 	<ul style="list-style-type: none"> - Provést očištění přední olejové ucpávky. - Provést vypíchání břitů přední olejové ucpávky. - Provést uvolnění uloženého průměru obou ucpávek. - Provést zatemování nových břitů. Volba nového materiálu, kterým bude mosaz ČSN 423119. - Provést přetočení břitů dle kontrolní míry. - Provést výrobu nové zadní ucpávky na straně turbíny.

Obrázek 30 Stav zadní olejové ucpávky [1]

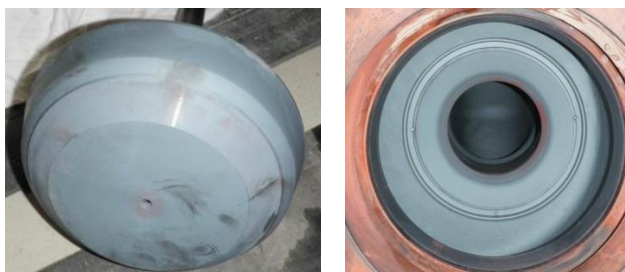
Stav při revizi	Doporučené opravné práce na stavbě
<ul style="list-style-type: none"> - Parní síto nejeví známky poškození, v sítu bylo zachyceno malé množství cizích těles. - Difusor i kuželka nejeví známky poškození. 	<ul style="list-style-type: none"> - Provést demontáž, kontrolu a zpětnou montáž rychlozavěrného ventilu. - Provést vyčištění parního síta

Obrázek 32 Kuželka rychlozavěrného ventilu [1]

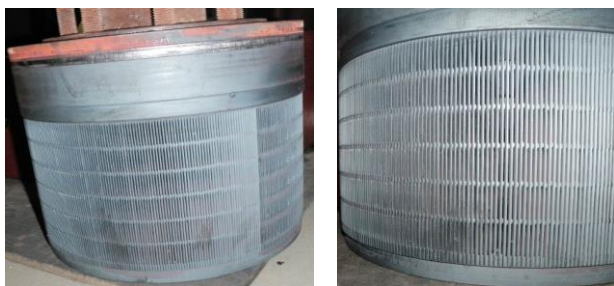
Obrázek 33 Parní síto po demontáži [1]

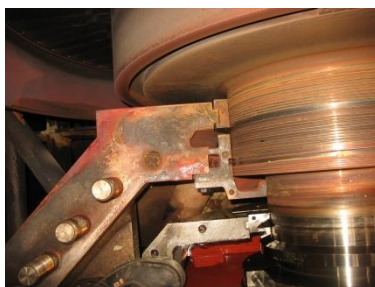
Těsnící břity rotoru v místě přední parní ucpávky a vyrovnávacího pístu byly shledány bez poškození. Břity na zadní parní ucpávce jsou silně radiálně zadřeny, a proto je zapotřebí poškozené břity vypíchnout, přechistit drážky v místech, kde byl uložen břit, překalibrovat a dále nové břity zatemovat pomocí temovacího drátu. Břity byly následně přetočeny tak, aby byly zajištěny předepsané radiální vůle mezi břity a parní ucpávkou.

Obrázek 35 Ukázka zadření břitů na zadní parní ucpávce [1]

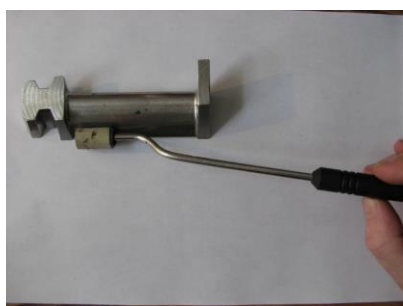
Obrázek 39 Názorná ukázka kontroly lopatek vířivými proudy [1]

Jako velmi vhodná je aplikace vířivých proudů se jeví ji použít při kontrole rozváděcích a oběžných lopatek parních turbín. Na obr. č. 39 je zobrazena sonda a lopatka s umělými vadami používaná jako etalon. Přiložená sonda se v zobrazeném příkladu posouvá po odtokové hraně lopatky a detekuje případné trhliny, které se velmi výrazně zobrazují na monitoru kontrolního přístroje.

Metoda vířivých proudů umožňuje kontrolu lopatek i malých rozměrů, jejichž kontrola je pomocí jiných defektoskopických metod nerealizovatelná. Velmi dobrá se jeví i produktivita kontroly a detekovatelnost velmi malých trhlin, které je možné odstranit pouhým mírným zabroušením poškozené lokality. Tímto způsobem se zastaví další růst vady, který může vést až k havárii lopatek.

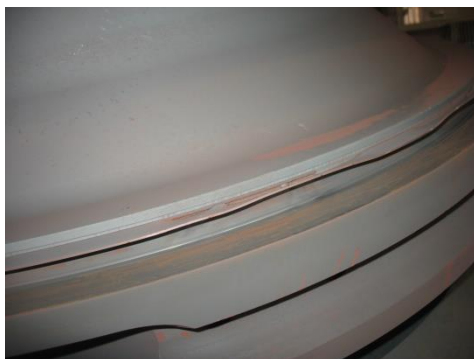
Ucpávka parní turbíny byla vyrobena z nízkoalokované oceli na odlitky jakosti G17CrMoV5-10. Plechový prsteneček vetknutý do ucpávky je v podobě mezikruží o šířce 42 mm vnitřním okrajem. Vnější okraj se opírá o protikus (těleso turbínové skříně) a při montáži ho protikus předepne o 0,8 mm. Plech byl vyroben z austenitické oceli stabilizované titanem jakosti X6CrNiTi18-10. Odděloval dvě komory s rozdílným tlakem (8 a 2) MPa o teplotě 450 °C [1].

Obrázek 41 Chybějící těsnící plech na ucpávce vyrovnávacího pístu [1]

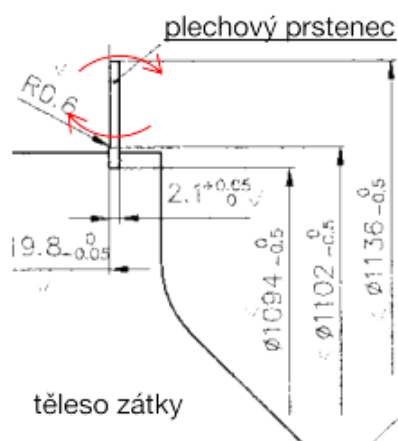
Plech byl pokrytý vrstvou oxidů. V místě kde plocha plechu dosedala na protikus je oxidace výrazně menší. Lomová plocha vykazuje dva odlišné lomy co do umístění a mechanismu šíření trhliny. Na dvou místech se vyskytuje hladký lom v úrovni vetknutí plechu do zátky. Zbytek lomu je tvořen nerovným lomem sledujícím zeslabení plechu cca 1 mm nad vetknutím.

Plech zůstal rovinný v místech, kde byl stále bez porušení vetknutý do tělesa. V místech odtržení byl zkroucený. Odtržený okraj se díky tomu od opěrné hrany vzdálil (viz červené šipky náčrt č. 5).

Makroskopická analýza se běžně používá při kontrole strukturního stavu kovových materiálů. Zkoumání struktury má nejen teoretický, ale i značný praktický význam. Umožňuje odhalit rozsah příčiny vad materiálu apod. Společnost Siemens doručila část prasklého plechu z vyrovnávacího pístu společnosti COMTES FHT, která zanalyzovala příčinu destrukce.

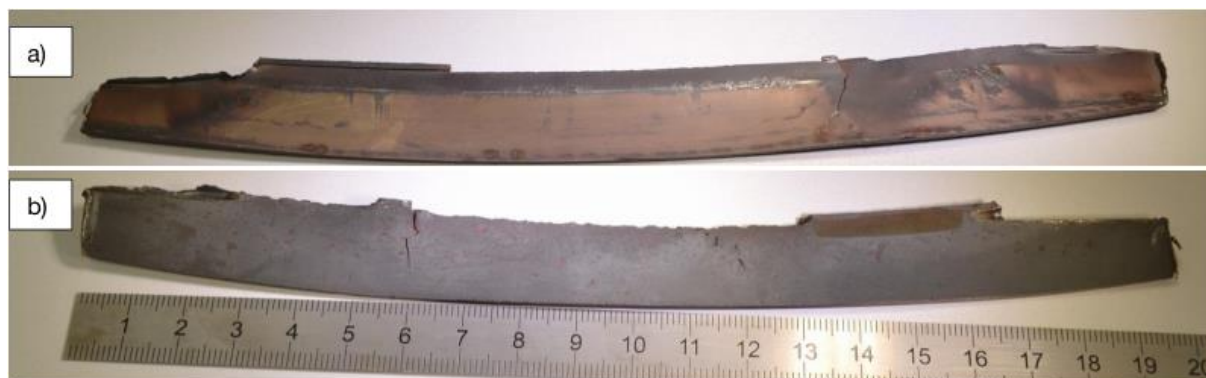
Obrázek 42 Održena část plechového prstence pro analýzu. a) strana opření prstence; b) strana přivrácená do komory s vyšším tlakem [1]

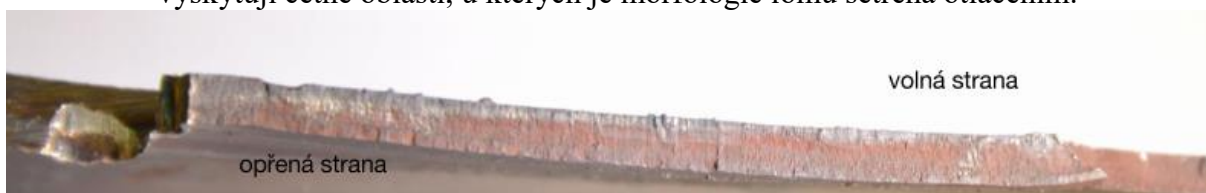
Obrázek 43 Hladký lom celkový pohled [1]

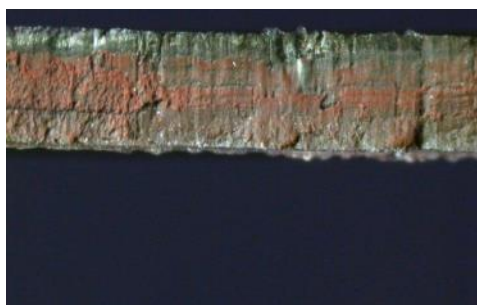
Obrázek 44 Hladký lom - okraje uhlazené usmyknutím [1]

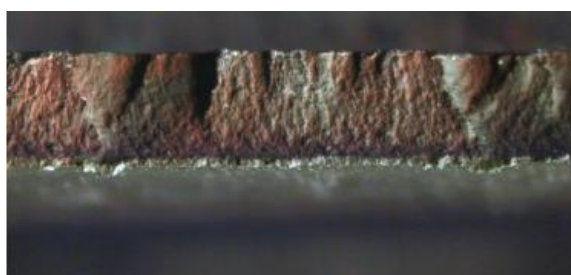
Obrázek 47 Hrubý lom - detail [1]
