Analýza chybové funkce snímače Analyse fault analysis

BAKALÁŘSKÁ PRÁCE
BACHELOR'S THESIS

Bakalářská práce se zabývá problematikou analýzy chybovosti reléového snímače Bosch Rexroth AG R0830100488. Zadáání bylo získáno přímo u firmy Bosch Jihlava. Jedná se o reléový koncový snímač. Snímač je nasazen na svařovací lince ve firmě Bosch a dochází u něj ke svařování kontaktů. Práce se snaží o analýzu vzniku této chyby.

Bachelor thesis describes fault analyze of relay sensor Bosch Rexroth AG R0830100488. Submission was obtained from Bosch Jihlava company. The relay sensor is end sensor on the welding line. The problem is with the sensor in the welding of its contacts. This thesis try analyze this fault.

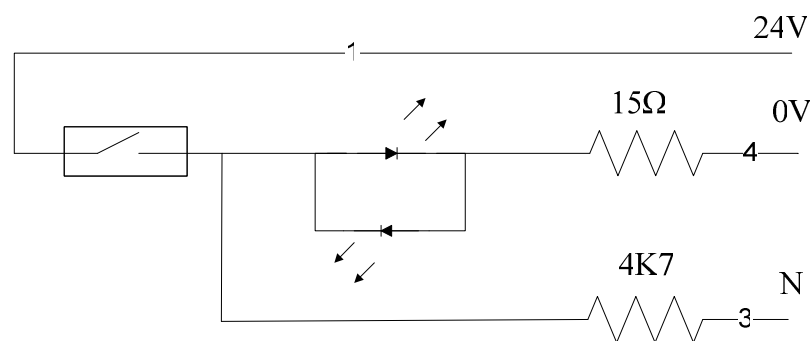
Obrázek 2.1: Vnitřní zapojení snímače Bosch Rexroth AG R 0830100488

Snímač Bosch Rexroth je reléový snímač. Reléové kontakty jsou tvořeny dvojicí pružných jazýčků z magneticky měkkého materiálu, které jsou zataveny ve skleněné vakuové baňce. Kontakt se spíná přiblížením magnetu. Tím dojde ke zmagnetování konců jazýčků, jejich vzájemnému přitáhnutí a následnému doteku [1]. Snímač je podle výrobce fyzicky schopen snést při sepnutí maximální proud $I_{max} = 130 \text{ mA}$, při provozním napětím $U = 10\text{-}30 \text{ V}$ a je schopen spínat s frekvencí $f_{max} = 300 \text{ Hz}$ [6].

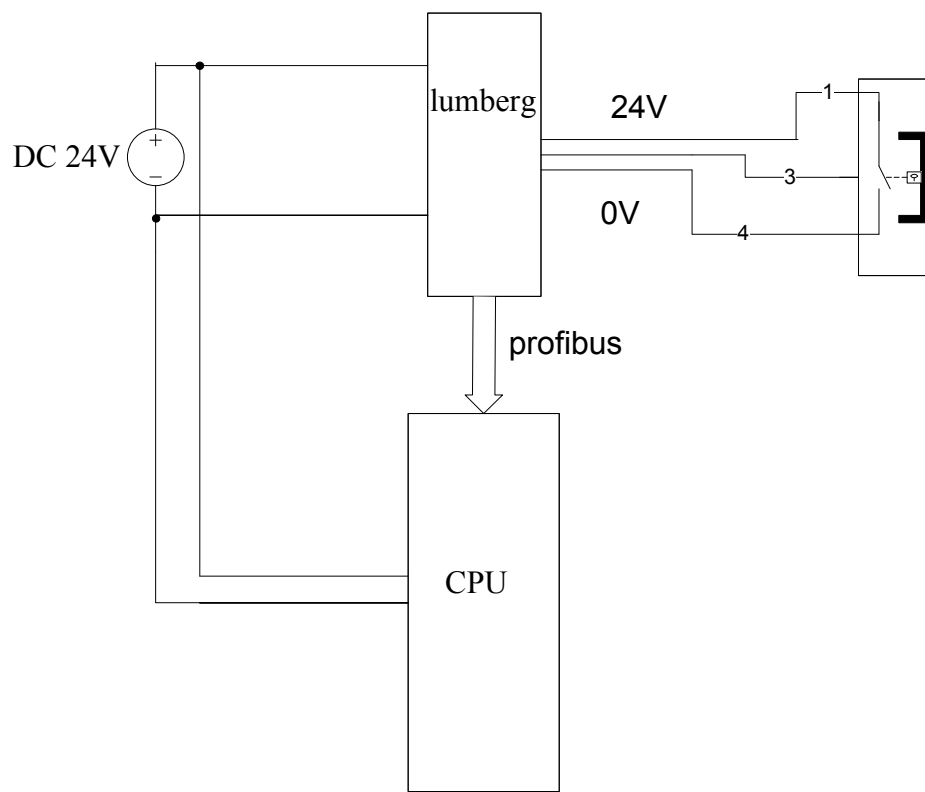
Obrázek 2.2: Principiální schéma zapojení snímače Bosch Rexroth AG R 0830100488

Snímač je napájen stejnosměrným stabilizovaným zdrojem Siemens Sitop power 24V/40A. Tento zdroj napájí všechny snímače dané stanice i řídicí jednotku Siemens CPU 318-2 DP. Data jsou přenášena sítí Profibus-DP pomocí rozbočovačů Lumberg 0970 PSL 111 (Lumberg), které zpracovávají informace od snímačů a posílají je do CPU jak je znázorněno na obrázku 2.2. Lumberg zajišťují i napájení jednotlivých snímačů.

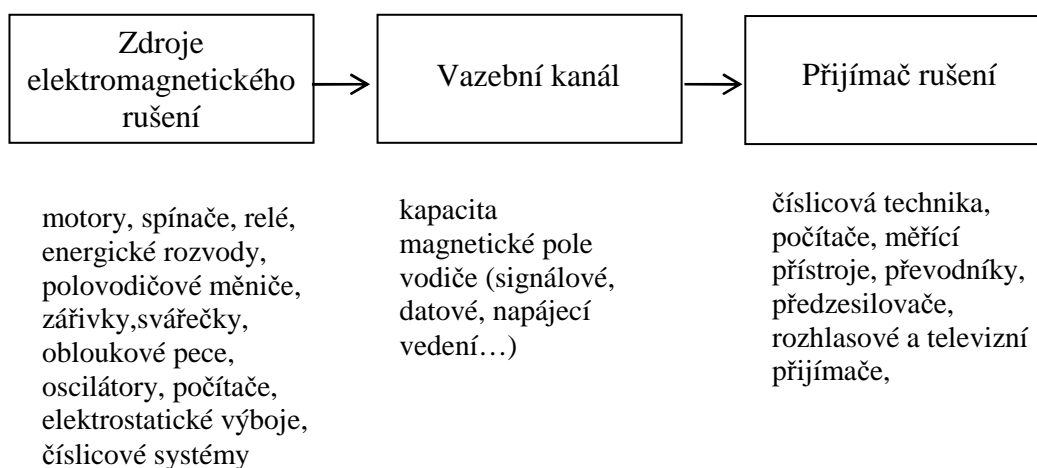
Obrázek 4.1: Blokové schéma přenosu rušení [4] [3]

Rušivé signály se mohou od svého zdroje přenášet různými elektromagnetickými vazebními mechanizmy. Schematicky je to znázorněno na obr. 4.1

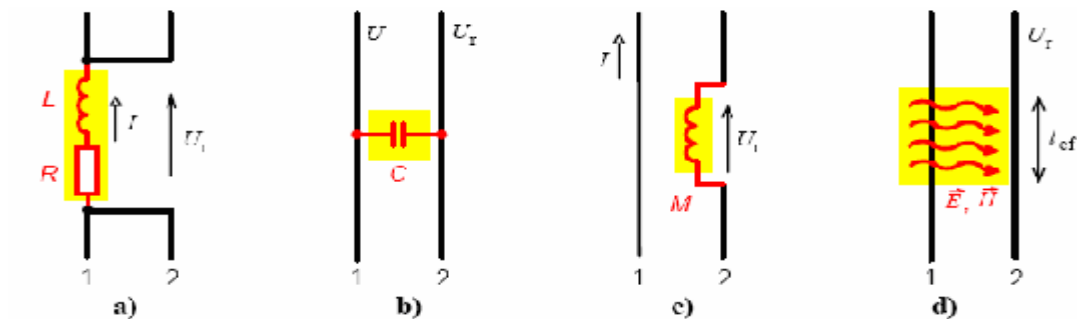
Obrázek 5.1: Druhy elektromagnetických vazeb [2]: a) galvanická, b) kapacitní, c) indukční, d) vyzařováním

Přenos rušivých signálů z jejich zdroje do přijímače závisí na druhu a způsobu vazby mezi zdrojem a přijímačem rušení. Tyto vazby můžeme dělit z hlediska fyzikálního principu na vazbu galvanickou, kapacitní, indukční a vazbu vyzařováním (elektromagnetickým polem), jak je naznačeno na obrázku 5.1 [2].

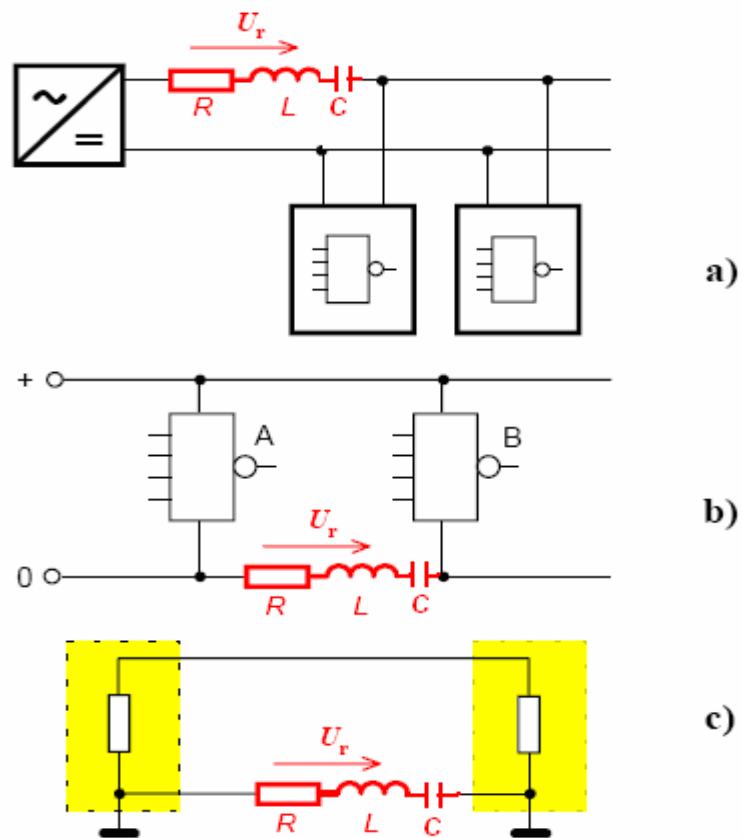
Obrázek 5.2: Galvanická vazba se společnou impedancí ve vedení [2]: a) napájecím, b) řídicím, c) zemním

Proudové smyčky se uzavírají přes společnou impedanci. Impedance, obvykle charakteru RLC obvodu, může být tvořena např. vnitřní impedancí společného napájecího zdroje, společného přívodu řídicích obvodů nebo být impedancí společného zemnicího systému. Jednotlivé impedance jsou znázorněny na obrázku 5.2 [2].

Rušení způsobené galvanickou vazbou má stejný opakovací kmitočet jako zdroj rušení. Průběh je pak závislý na charakteru impedance. Pro RLC charakter bude průběh rušivého signálu mít tvar tlumené sinusovky [2].

Pro minimalizaci galvanických vazeb je nutné:

- dostatečně dimenzovat společný zemnicí vodič
- u signálových vodičů neslučovat společný vodič
- nevytvářet společné části napájecích přívodů k jednotlivým blokům
- elektronická zařízení různých technologií vybavit samostatnými napájecími zdroji
- v možných případech zcela vzájemně galvanicky oddělit např. funkčně související signálové a výkonové obvody jednoho zařízení

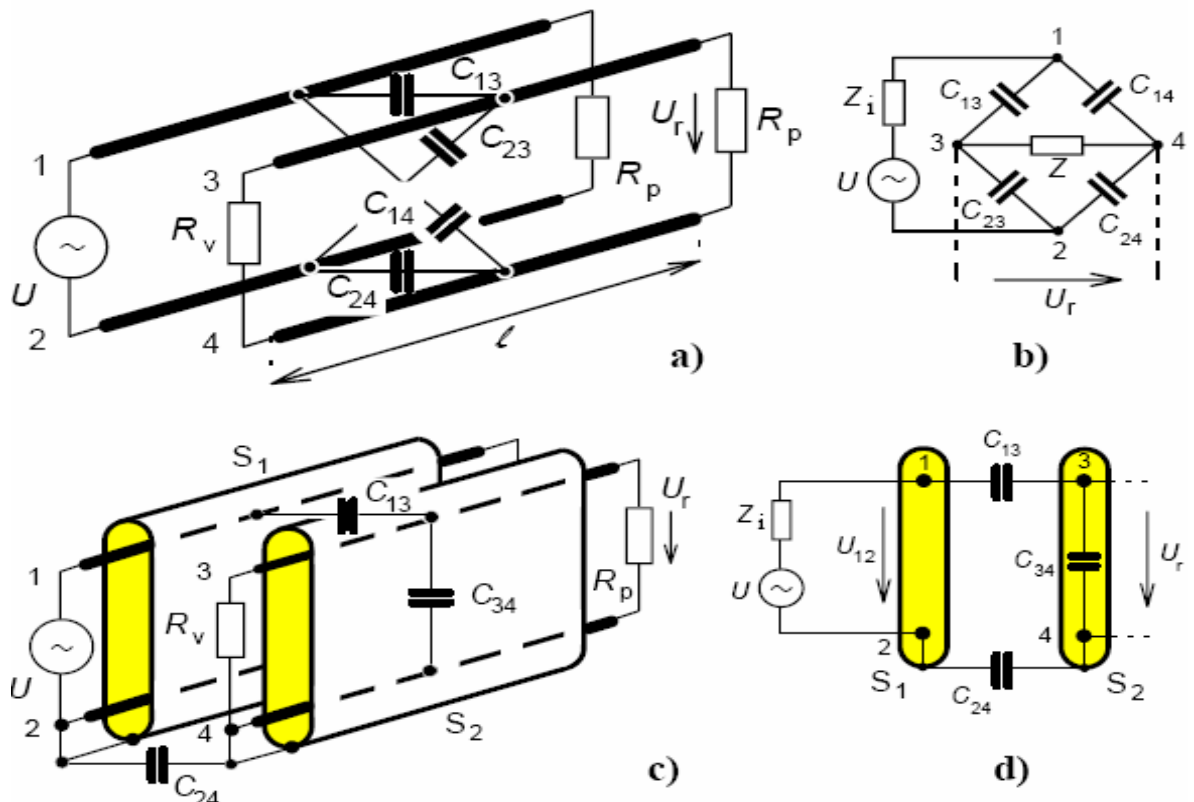
Obrázek 5.3: Parazitní kapacitní vazba galvanicky oddělených obvodů(a,b) a její zmenšení užitím oboustranného stínění [2]

Kapacitní vazba galvanicky oddělených obvodů je naznačena na obrázku 5.3a [2]. Její náhradní schéma je na obrázku 5.3b [2], kde impedance Z_i je závislá na impedančních vlastnostech rušícího obvodu 1-2 a náhradní impedance Z má parametry rušeného obvodu 3-4. Rušivé napětí U_r se dá minimalizovat vyvážením kapacitního můstku. Toho lze dosáhnout zkroucením vodičů 1-2, hlavně rušeného vedení 3-4. Tím se sníží parazitní kapacitní vazba.

Kapacitní vazbu lze snížit stíněním vodičů jak je znázorněno na obr 5.3c. Stínění musí být dobře vodivé a galvanicky spojené s jedním vodičem každého páru vedení jak je znázorněno na obr.5.3d. Rušivé napětí U_r je úměrné poměru kapacit C_{13}/C_{34} a C_{24}/C_{34} podle vztahu [2]

$$U_r = U_{12} \frac{1}{1 + C_{34}/C_{13} + C_{34}/C_{24}} \quad (5.1)$$

Ze vztahu vyplývá, že čím větší bude kapacita C_{34} mezi vodiči 3-4 rušeného obvodu a jeho stíněním ve srovnání s kapacitami C_{13} a C_{24} tím bude stínící účinek lepší. [2]

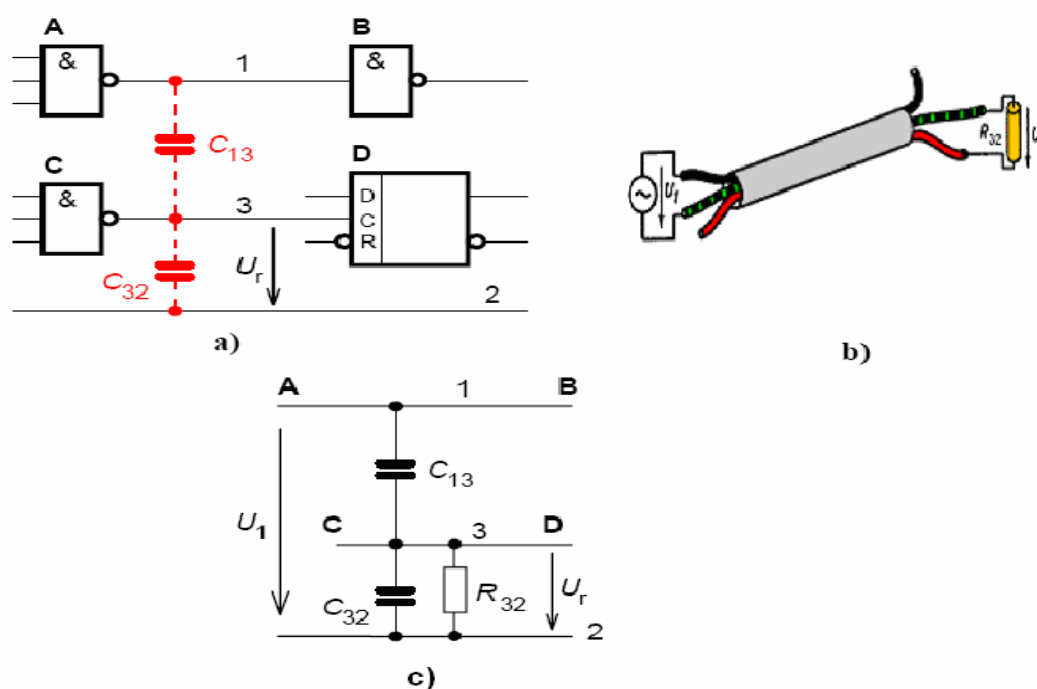
Obrázek 5.4: Kapacitní vazba mezi obvody se společným vodičem [2]: a) možný vznik v číslicových obvodech, b) ve více žilovém kabelu, c) náhradní schéma

Kapacitní vazba mezi obvody se společným vodičem často vzniká v číslicových obvodech. Stejný typ vazby nastává také mezi vodiči ve vícežilovém kabelu viz. obrázek 5.4b [2].

Parazitní přenosový obvod dle náhradního schématu na obrázku 5.4c představuje derivační článek. Přenesené rušivé napětí má pak podobu úzkých impulsů.

Tento druh kapacitní vazby se dá snížit [2]:

- maximálním snížením vazební kapacity C_{13}
- oddálením obou vodičů 1 a 3
- zamezení jejich souběžného vedení nebo maximální zkrácení souběžnosti
- volbou co nejmenších průřezů obou vodičů
- minimální hodnota permitivity izolace mezi vodiči

- realizovat co největší kapacitu C_{32} vzájemným těsným přiblížením, případně zkroucením vodiče 3 se vztažným vodičem 2.
- hodnotu R_{32} udržovat na co nejmenší velikosti
- vzájemně elektricky odstínit oba ovlivňující se vodiče dobře vodivým materiálem

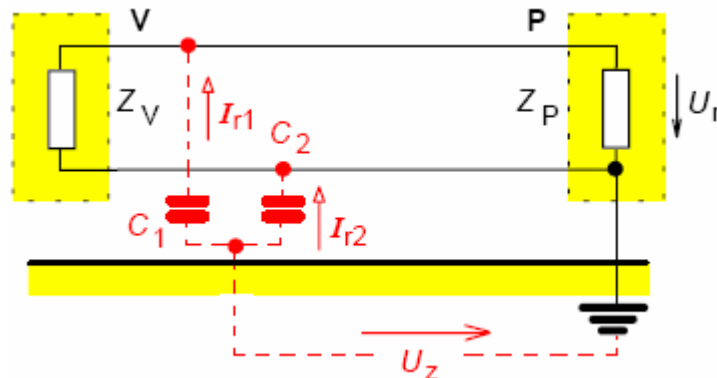
Obrázek 5.5: Kapacitní vazba proti zemi [2]

Kapacitní vazba vůči zemi je vyvolána velkou kapacitou přívodů obvodu vůči společné zemi, jak je zobrazeno na obrázku 5.5[2]. Rušivé napětí v zemi U_Z se průtokem rušivých proudů I_{r1} a I_{r2} parazitními vazebními kapacitami C_1 a C_2 přenáší jako rušivé napětí U_r na vstupní svorky obvodu P (přijímače rušení). Tato vazba se dá odstranit užitím stínění tak, že stínění je uzemněno a prochází jím oba vodiče obvodu. Pak rušivý proud I_r protéká stíněním mimo vstup obvodu P [2].

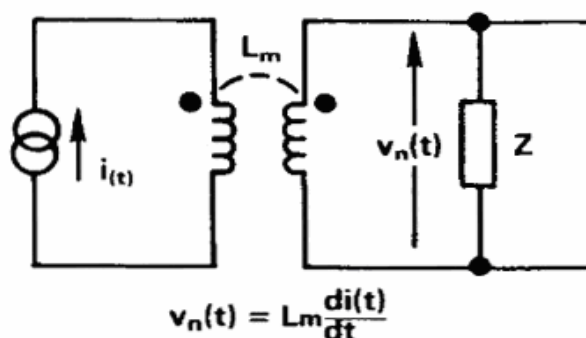
Obrázek 5.6: Induktivní vazba [2]

Prochází-li obvodem časově proměnný elektrický proud, vzniká v okolním prostoru proměnné magnetické pole viz.obr.5.6. Ve vodičích v blízkosti tohoto magnetického pole se indukuje napětí, jehož velikost roste se zvyšováním kmitočtu.

Parazitní induktivní vazba je nebezpečná zejména v případech rychlých změn rušivého proudu velké velikosti. Tyto situace nastávají např. při elektrostatických výbojích.

Pro minimalizaci parazitní induktivní vazby mezi obvody je třeba, aby délka souběžně probíhajících vodičů obou obvodů byla minimální, vzdálenost obou obvodů byla co největší a velikost proudové smyčky rušeného obvodu (obvodu přijímače) byla co nejmenší. Dále je nutné zkroucení vodičů obvodu přijímače, kolmé natočení vazebních smyček a stínění obvodu přijímače.

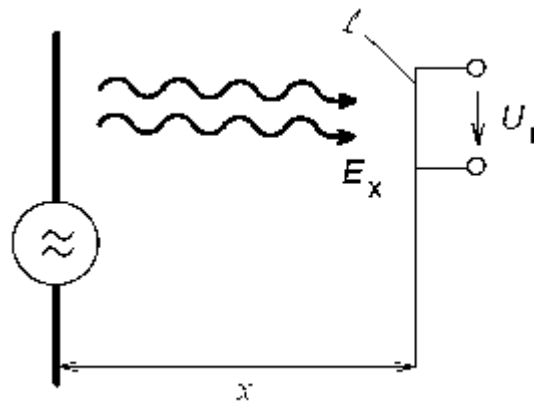
Obrázek 5.7: Vazba vyzařováním [2]

Působením elektromagnetické vlny se ve vodičích přijímače indukuje rušivé napětí, které se v jeho obvodech sčítá s užitečným signálovým napětím nebo jej dokonce zcela překrývá. Situace je znázorněna na obrázku 5.7[2]. K parazitním vazbám vyzářováním lze typicky přičítat rušení blízkými vysílači, atmosférickým rušením i řadou druhů průmyslových poruch.

Omezení elektromagnetického rušení vyzařováním lze realizovat pomocí stínícího krytu nebo přepážky umístěným mezi zdroj a přijímač rušení. Tím se vyzářená intenzita E_x značně sníží.

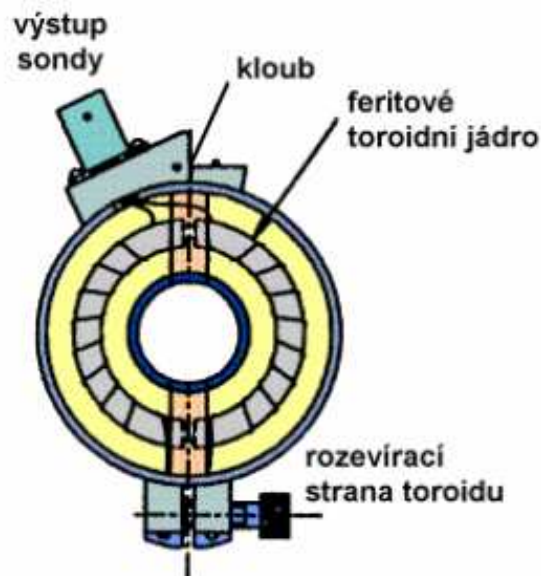
Obrázek 6.1: Proudová sonda [2]

Proudová sonda je zhotovena tak, že obepíná vodič, jehož rušivý proud chceme měřit. Tento vodič představuje primární vinutí transformátoru sondy, vlastní sonda představuje pak sekundární vinutí. Sonda má tvar toroidního transformátoru rozděleného na dvě rozevratelné poloviny pro možnost vložení zkoumaného vedení viz obrázek 6.1 [2].

Použitá sonda Tektronix P6022, jejíž sekundární vinutí je z 50 závitů, umožňuje měření střídavého proudu do 6A o rozsahu frekvencí od 935 Hz do 120 MHz. Sondy nelze použít bez kompenzačního členu. Sonda je bez kompenzačního členu frekvenčně závislá a tedy nepřesná.

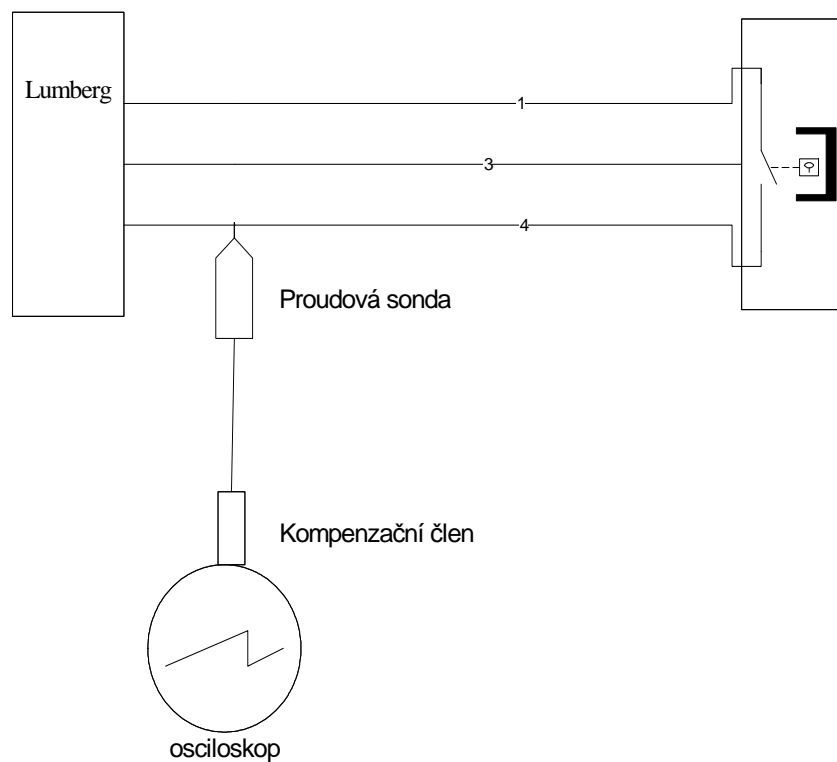
Obrázek 6.2:Schéma zapojení měřicí soustavy

Měření byla provedena na dvou místech s vysokou četností výskytu poruchovosti snímače. Tato místa byla určena pomocí již dříve provedené statistiky (viz.příloha 1) a na doporučení specialisty Jana Novotného. Vybrány byly snímače na pozici S14.7 a S24.4. Snímač S14.7 je umístěn na koníku, který podává „lasche“ klešťovému mechanismu, který jej přemístí k svařovacímu zařízení. Snímač S24.4 je umístěn na dopravníkovém pásu na začátku linky, viz. příloha 2. Měření byla provedena na lince 2 (poruchová) a lince 3 (bezporuchová).

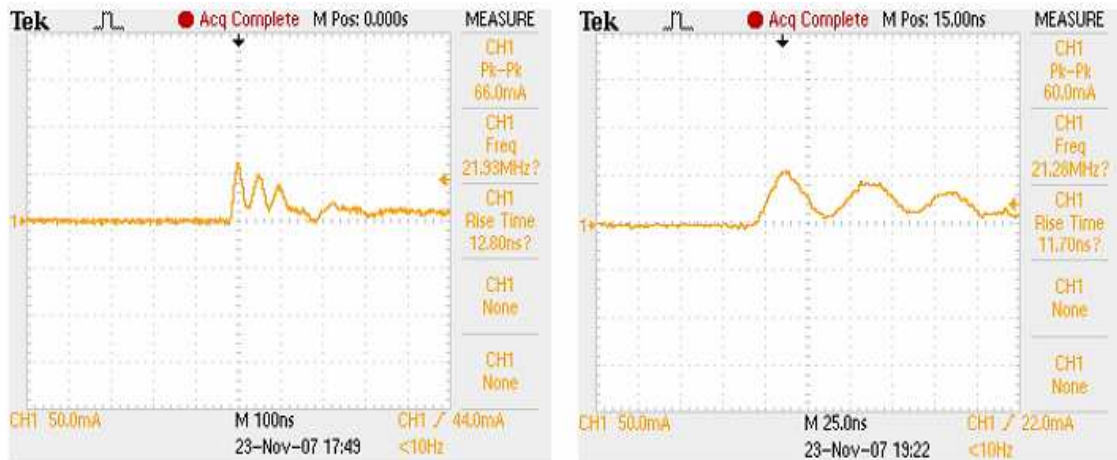
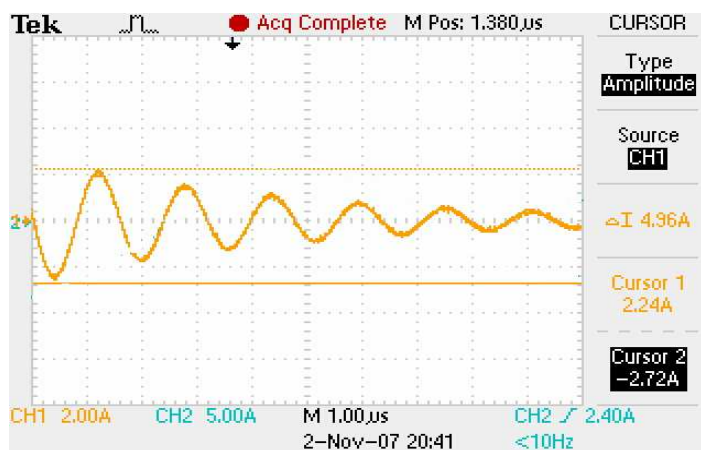
Obrázek 6.3: Snímač S14.7 při svařování a)linka 2, b) linka 3 c) bez použití omezení linka 2

Na obrázcích 6.3a a 6.3b jsou vidět průběhy sepnutí snímače na pozici S14.7 měřené proudovou sondou Tektonix P6022 a osciloskopem Tektronix TDS 2014B na linkách 2 a 3. Z průběhů je patrné, že oba snímače na odlišných linkách se chovají podobně. Rozdíly v proudu a průběhu signálu jsou minimální. Rozdílnost průběhů na obrázcích 6.3a a 6.3b je způsobena odlišnou časovou základnou. Na lince 2 dosahovala hodnota proudu protékajícího snímačem $I = 66\text{mA}$, na lince 3 byla tato hodnota $I = 60\text{mA}$.

Obrázek 6.3c ukazuje nutnost použití zapojení kompenzačního členu mezi proudovou sondou a osciloskop. Tento člen kompenzuje vlivy závislosti proudové sondy na frekvenci vstupního signálu.

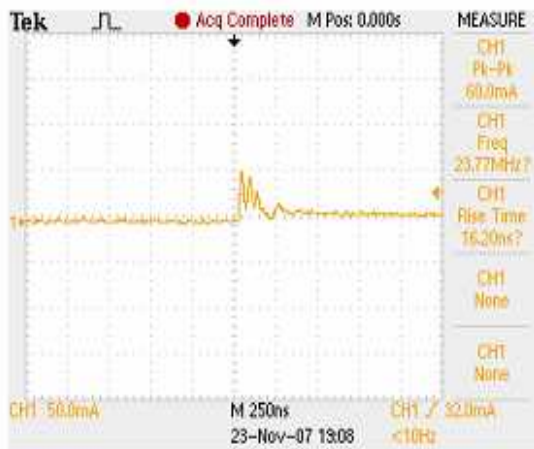
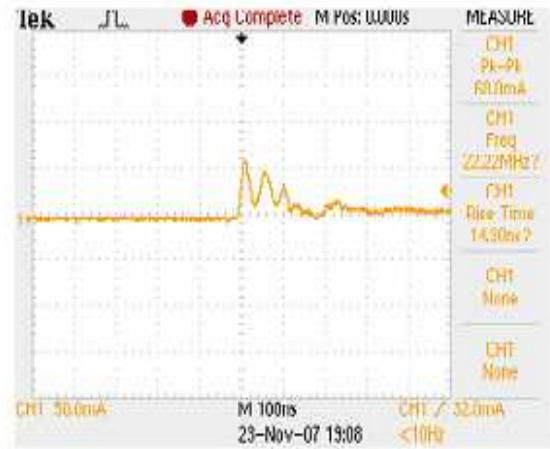
Obrázek 6.4: Sepnutí snímače S14.7 a) linka 2, b) linka 3

Na obrázcích 6.4a a 6.4b jsou viditelné průběhy opětovného měření na snímači na pozici S14.7 na linkách 2 a 3 měřené o dvě hodiny později oproti předchozímu měření. Jak je vidět, průběhy se příliš neliší a hodnoty proudů se opět pohybují kolem 60mA. Hodnota proudu změřeného v laboratořích byla $I = 58mA$, jak je vidět na obrázku 6.7. Tato hodnota proudu tekoucího snímačem může být tedy považována za standardní. Měření v laboratořích bylo provedeno s použitím laboratorního zdroje Diametral V130R50D, který napájel snímač 24V. Ke snímači byl přikládán magnet, aby bylo simulováno spínání snímače na lince.

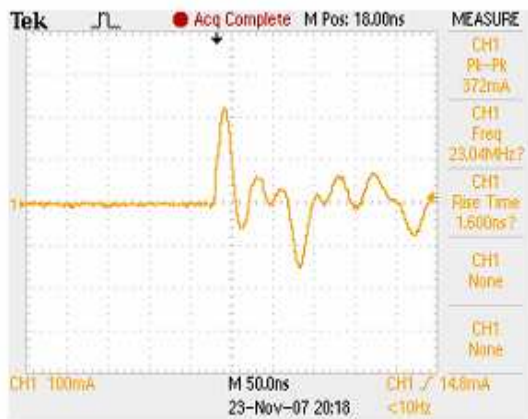
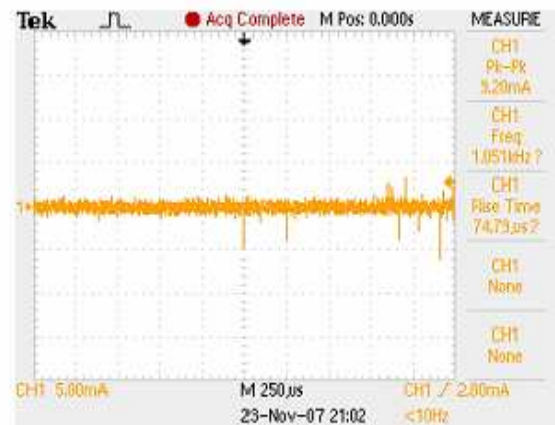
Obrázek 6.5: Sepnutí snímače S24.4 a) linka 2, b) linka 3

Na obrázku 6.5a je viditelné sepnutí snímače na pozici S24.4 na druhé lince, při kterém dochází k průtoku abnormálně velkého proudu. Hodnota proudu v tomto případě dosáhla $I = 372mA$. V tomto případě se projevila některá z možných příčin rušivých vlivů. Při takto velkém proudu dochází ke svařování kontaktů reléového snímače a podstatně se tak zkracuje životnost snímače.

Obrázek 6.5b ukazuje sepnutí tranzistorového snímače, který je používán jako náhrada reléového snímače. V technologickém procesu však nelze zjistit, jaký druh snímače je použit z důvodu špatné dostupnosti a není žádný záznam o tom, jaký snímač je kde použit.

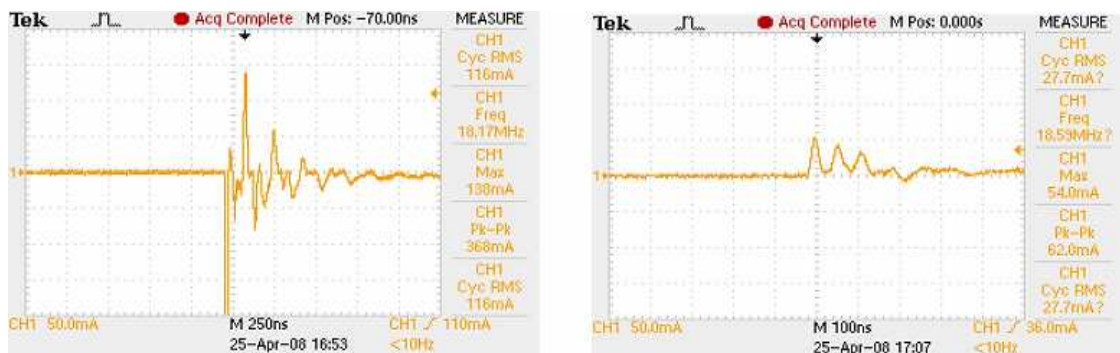
Obrázek 6.6: Sepnutí snímače S24.4 a) linka 2, b) linka 3

Na obrázku 6.6a je opět sepnutí snímače na pozici S24.4 na druhé lince, kterým prochází abnormálně velký proud, měřené asi o čtyři měsíce později. Proud zde opět dosahoval přibližně hodnoty 370mA. Dá se tedy předpokládat, že porucha na tomto místě je stále přítomna.

Na obrázku 6.6b je vidět průběh sepnutí reléového snímače na pozici S24.4 na třetí lince po asi čtyřech měsících od posledního měření. Jak je vidět, byl předchozí tranzistorový snímač nahrazen novým reléovým. Je jasné, že během těchto čtyř měsíců došlo k poruše tranzistorového snímače a byl nahrazen snímačem novým. Jak se poté ukázalo, tak k chybám, ke kterým dochází na lince dvě, dochází v menší míře i na lince třetí.

V rámci řešení daného problému došlo k oddělení datových kabelů od silových. Dle informací od konzultanta, došlo k výraznému poklesu výskytu daného problému. Na pozici S24.4 dochází k výskytu daného problému neustále. Na tomto místě nejsou nikde vedeny kabely tak, aby mohlo docházet k indukční vazbě. Na pozici S14.7 jsou kabely od snímačů vedeny vedle sebe a během měření na této pozici se neprojevil velký proud, který by mohl být příznakem indukční vazby.
