## ANALÝZA DEGRADAČNÍCH PROCESŮ TYČÍ AMORTIZÉRU

ANALYSIS OF DEGRADATION PROCESSES OF THE SHOCK ABSORBER ROD

### BAKALÁŘSKÁ PRÁCE

BACHELOR'S THESIS

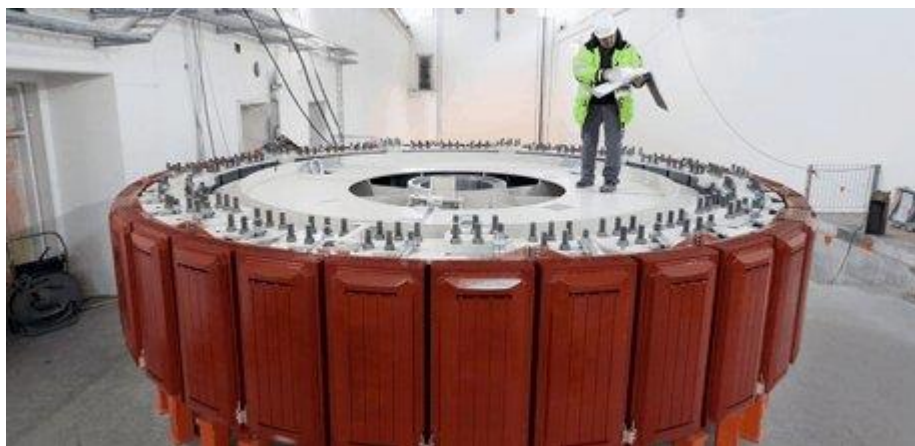
Obr. 1 Rotor synchronního generátoru s vyniklými póly [1]

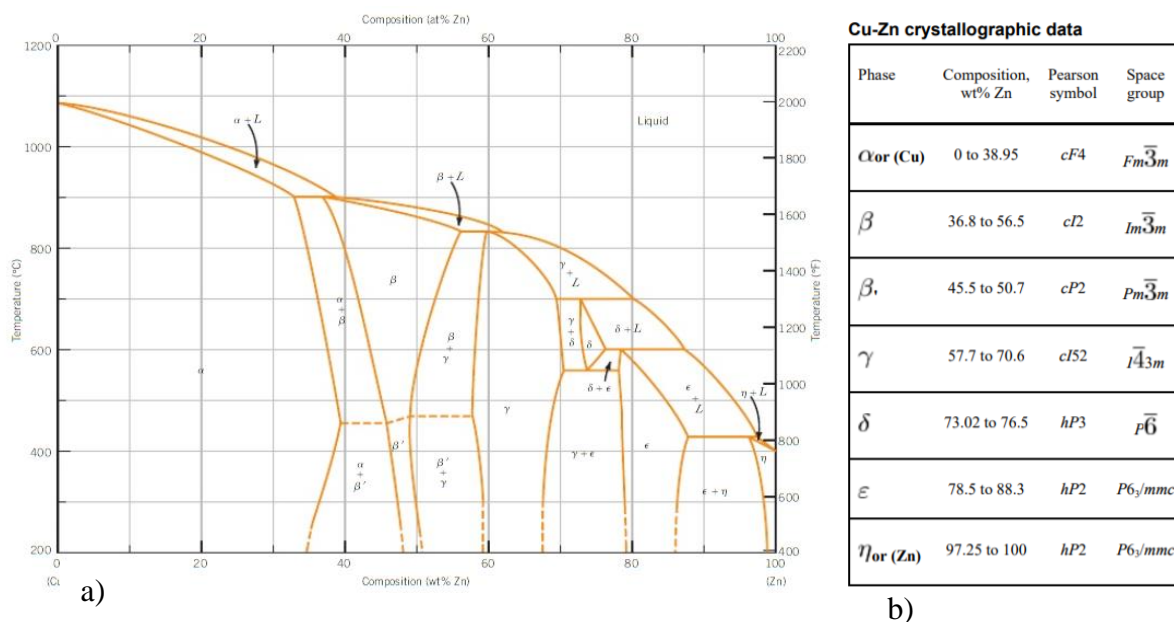
Obr. 3 a) Diagram Cu-Zn [6] b) Strukturní fáze systému Cu-Zn [7]

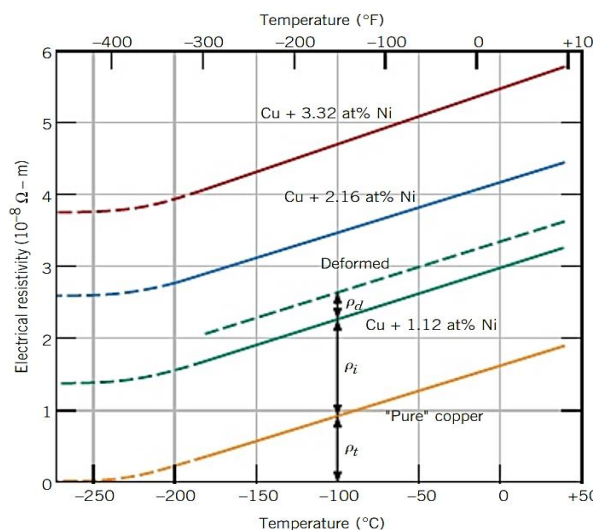
Elektrický odpor roste se vzrůstající teplotou, množstvím nečistot a plastickou deformací. Po tváření dochází ke zjemnění zrna, nárůstu plochy jejich hranic a tím k vytvoření většího el. odporu. Krystalografické vady slouží jako rozptylovací místa pro vedení elektronů v kovu, tím zvyšují elektrický odpor. Koncentrace těchto nedostatků závisí na teplotě, chemickém složení a stupni tváření, viz obr. 8. [6]

Obr. 8 Elektrický odpor v závislosti na teplotě, množství příměsí a plastické deformaci [6]

S plastickou deformací se zvyšuje počet dislokací, které působí jako rozptylová centra. Důsledkem toho roste elektrický odpor. Z obr. 8 vyplývá, že vliv deformace na rezistivitu materiálu je menší, než vliv teploty a nečistot. [6]

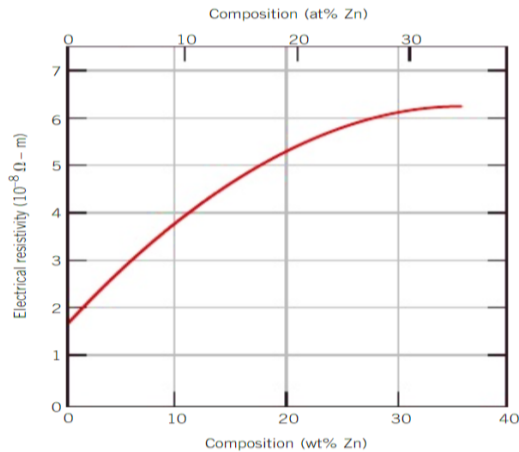
kde  $c_i$  je koncentrace nečistot,  $A$  konstanta nezávislá na složení, která je funkcí obou kovů i nečistot. S rostoucím obsahem zinku odpor nejprve prudce vzrůstá, potom se jeho hodnota prakticky ustálí (obr. 9).

Obr. 9 Elektrický odpor v závislosti na obsahu zinku [6]

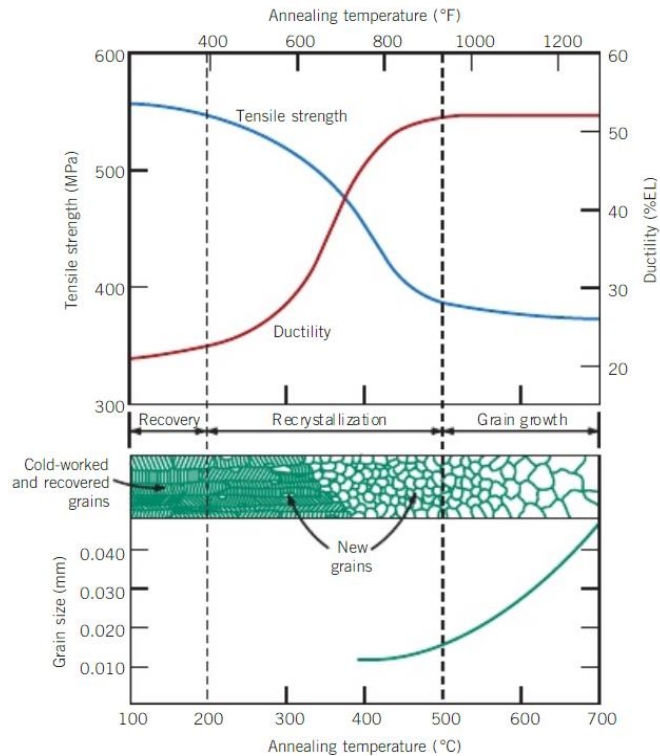
Na obr. 16 je znázorněna pevnost v tahu a tažnost mosazí (při pokojové teplotě) v závislosti na žihací teplotě. Doba prodlevy je konstantní (1hod.).

Obr. 16 Závislost velikosti pevnosti v tahu a velikosti zrna na teplotě žihání (doba žihání 1 hod) u mosazi. Změny velikostí zrn jsou znázorněny schematicky. [6]

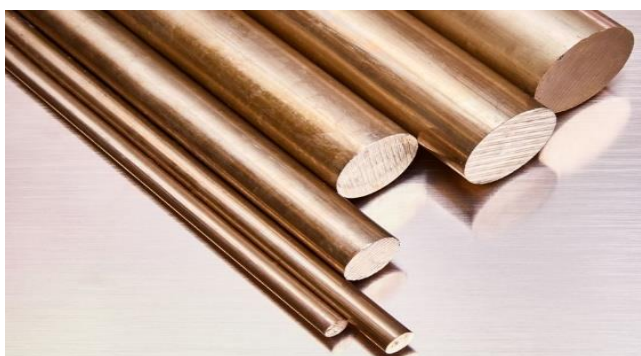
Obr. 18 Tyčoviny z materiálu CuNi7Zn39Pb3Mn2 [18]

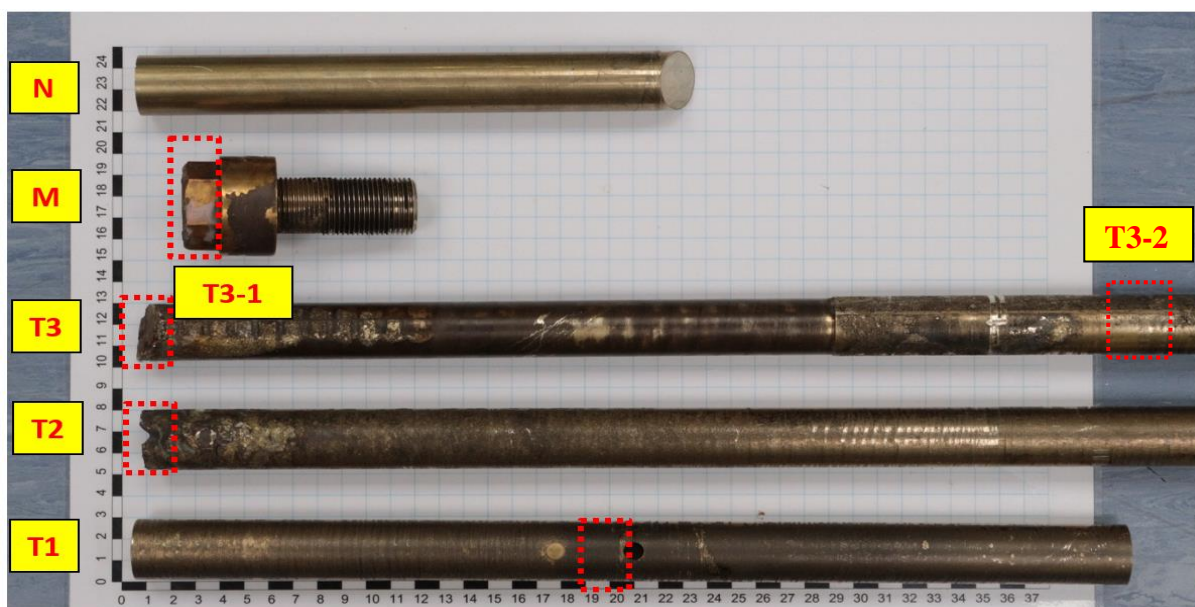
T1	provozovaná, opotřebená	nepoškozená	dodán vyříznutý segment
T2	provozovaná	poškozená	přepálení kolem středícího otvoru
T3	provozovaná	poškozená	přepálení mimo středící otvor
M	provozovaná	poškozená	koncová část závitové tyče s matkou
N	nová	nepoškozená

Obr. 19 Dodaný experimentální materiál

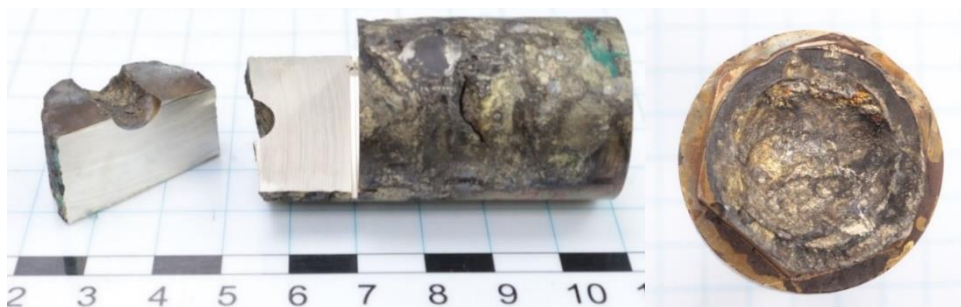
Detailnější zobrazení degradace tyče T3 je zobrazeno na obr. 20, přepálení tyče T2 na obr. 21.

Obr. 21 Detailní vzhled tyče T2

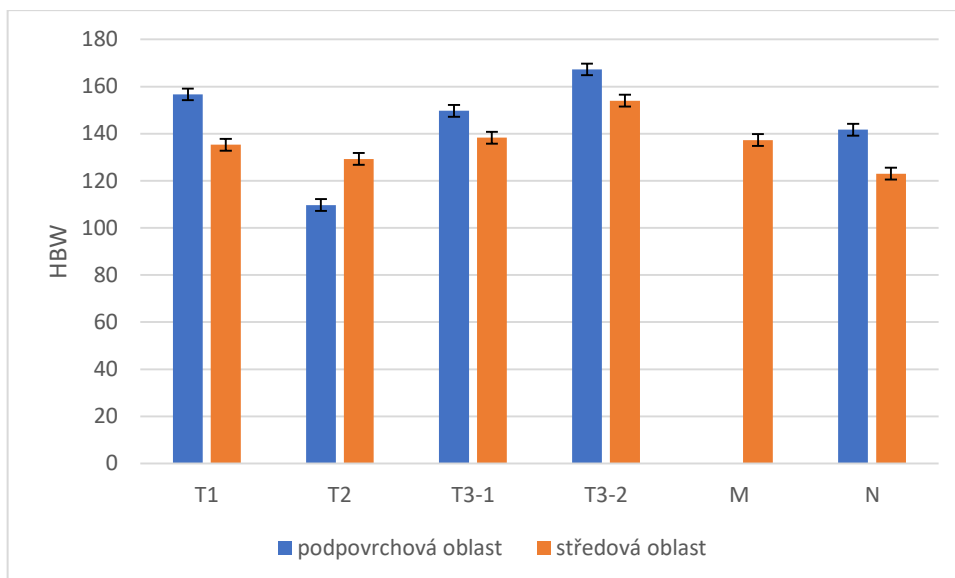
HBW 2,5/62,5	tepelné ovlivnění	podpovrchová oblast	standardní odchylka	středová oblast	standardní odchylka
T1	nevýrazné	156,7	2,5	135,3	2,5
T2	významné v koncové části	109,7	1,5	129,3	0,6
T3-1	významné v koncové části	149,7	1,2	138,3	1,5
T3-2	nevýrazné	167,3	0,6	154	1,0
M	výrazné	neměřeno		137,3	1,5
N	žádné	141,7	1,5	123,0	2,0

Obr. 22 Grafické znázornění tvrdosti

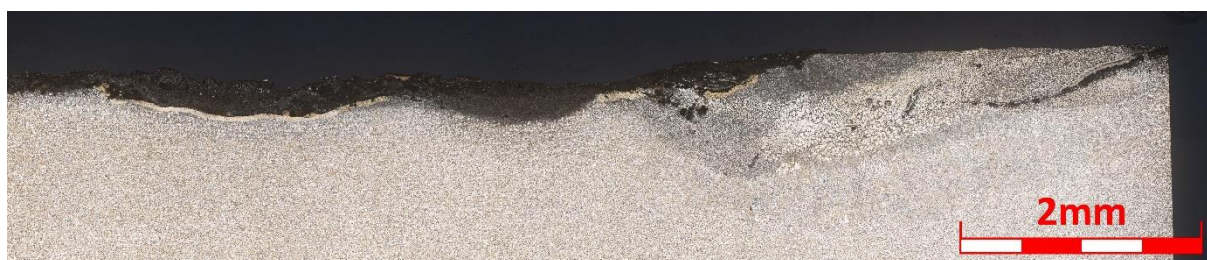
Mikrostruktura tepelně ovlivněných a degradovaných oblastí vzorků T2, T3-1 a M je dokumentovaná na obr. 29 až obr. 34. Ve všech ovlivněných oblastech je zjevné silné tepelné ovlivnění podpovrchové oblasti tyče amortizéru (zasahující lokálně až do hloubky 1 mm), v podpovrchových oblastech lze rovněž pozorovat množství trhlin.

Obr. 29 T2, tepelně ovlivněná podpovrchová oblast, (leptáno, mapa 10x2, zv. 250x)

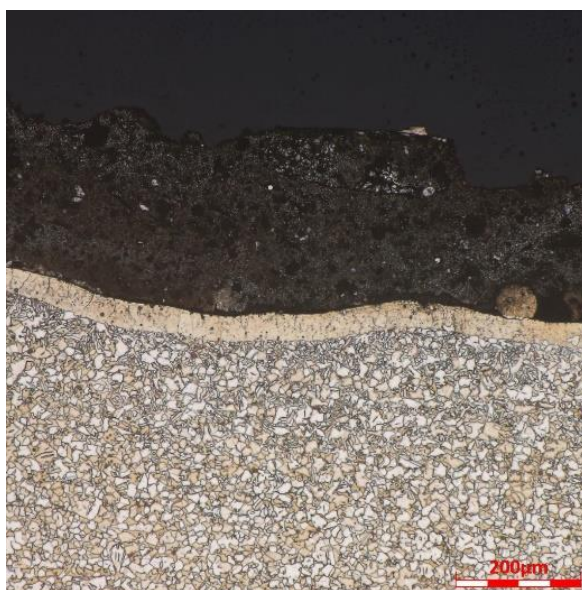
Pod vrstvou tepelně zcela degradovaného materiálu je místy patrná vrstva hrubozrnné struktura tvořené pouze fází  $\alpha$ , viz obr. 31. V podpovrchových oblastech bylo zaznamenáno i viditelné zhrubnutí zrna, které bylo způsobené lokální rekrystalizací.

Obr. 31 Mikrostruktura podpovrchové oblasti vz. T2, zhrubnutí zrna pod degradovanou vrstvou (LM, zv. 300x, leptáno)

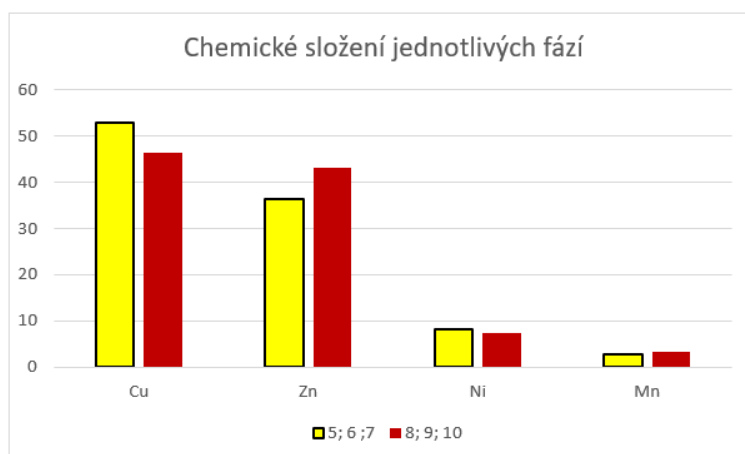
[hm. %]	Cu	Zn	Ni	Mn	[hm. %]	Cu	Zn	Ni	Mn
oblast 5	52,9	36,4	7,8	2,9	oblast 8	46,4	42,8	7,5	3,2
oblast 6	53,1	36,1	8,1	2,8	oblast 9	46,3	43,0	7,5	3,2
oblast 7	52,6	36,3	8,3	2,8	oblast 10	46,3	43,4	7,0	3,3
průměr	52,87	36,2	8,07	2,8	průměr	46,33	43,07	7,33	3,23

Obr. 35 Chemické složení jednotlivých fází

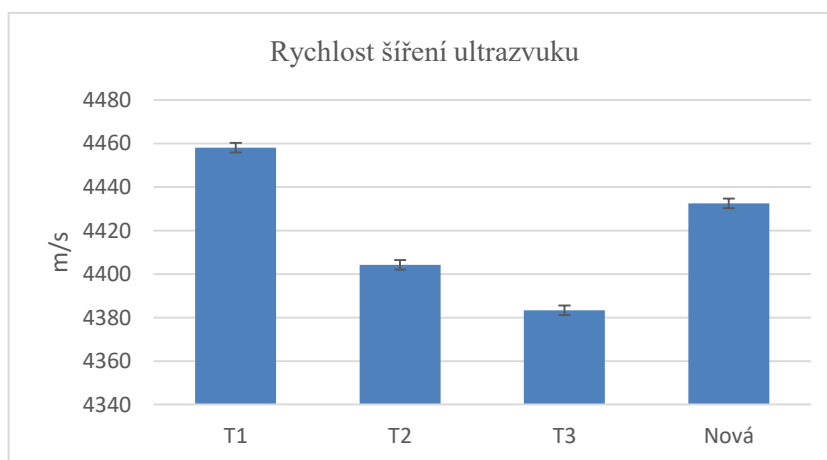
vzorek	měření					aritmetický průměr	st. odch.
<b>T1</b>	4456,0	4460,1	4458,0	4456,0	4460,1	<b>4458,0</b>	2,1
<b>T2</b>	4397,8	4405,8	4403,8	4399,8	4403,8	<b>4404,2</b>	3,3
<b>T3</b>	4382,3	4386,7	4384,5	4380,9	4382,3	<b>4383,3</b>	2,3
<b>N</b>	4430,7	4432,4	4435,8	4432,4	4430,7	<b>4432,4</b>	2,1

Obr. 38 Grafické znázornění rychlosti šíření ultrazvuku

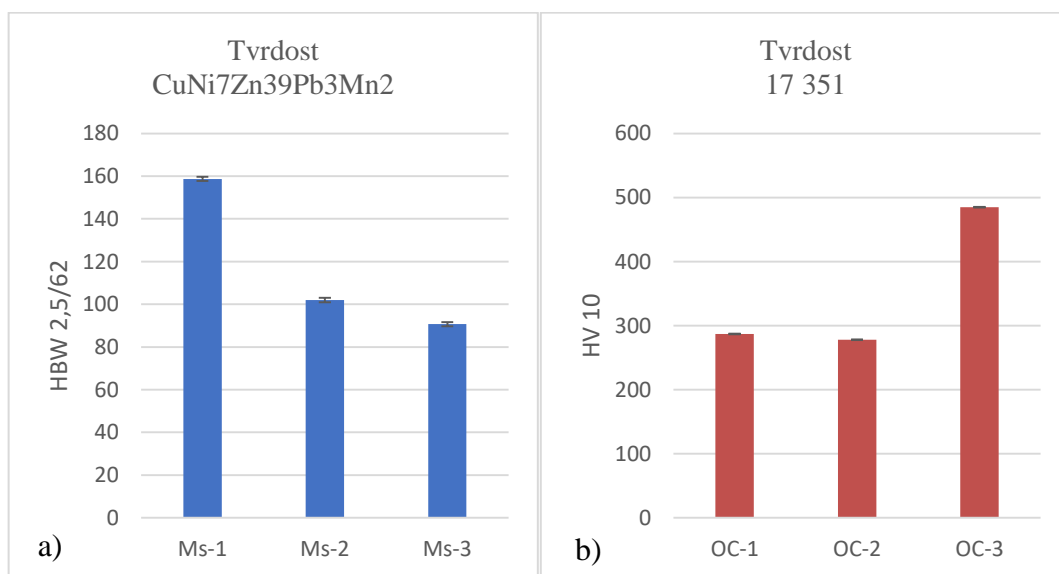
materiál	vzorek	tvrdost	standardní odchylka
CuNi7Zn39Pb3Mn2	Ms-1	158,7 HBW	0,6
	Ms-2	102 HBW	0,1
	Ms-3	90,7 HBW	0,8
17 351	OC-1	287 HV10	0,4
	OC-2	278 HV10	0,66
	OC-3	485 HV10	0,5

Obr. 44 Výsledky měření tvrdosti; a) CuNi7Zn39Pb3Mn2; b) 17351

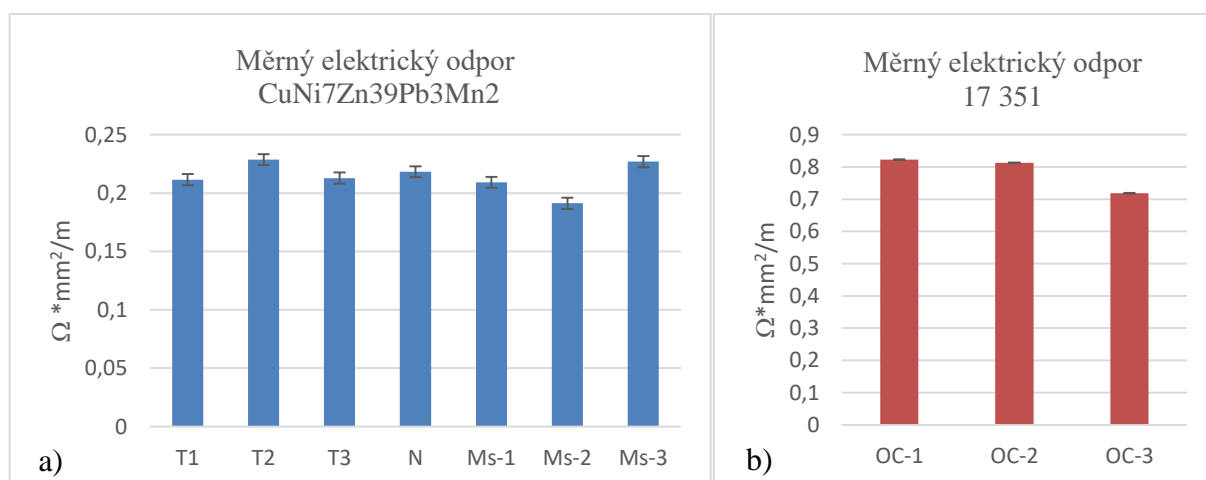
Obr. 45 Výsledky měření měrného elektrického odporu; a) CuNi7Zn39Pb3Mn2; b) 17 351
