STUDIE SANACE STOKOVÉ SÍTĚ VYBRANÉ ČÁSTI URBANIZOVANÉHO CELKU

STUDY OF REHABILITATION OF THE SEWER NETWORK OF SELECTED PARTS URBANIZED
AREA

DIPLOMOVÁ PRÁCE

Bc. Karel Voldán

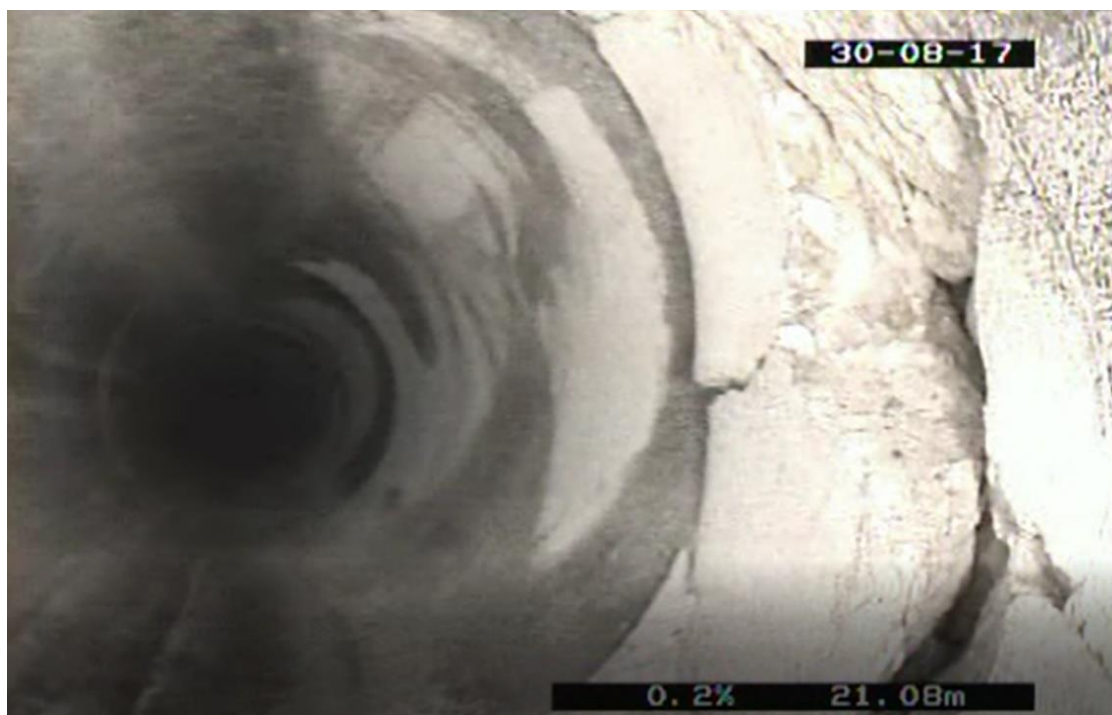
Obrázek 3.2 Fotografie z kamerového průzkumu [9]

Na obrázku 3.1. můžeme vidět reprezentativní příklad stavebně–technického stavu stokového systému na všech čtyřech dílčích úsecích nacházejících se skupině úseků 1. Můžeme si všimnout viditelného posunu trub v horizontálním směru o přibližně 1-2 centimetry. Jsou zde patrné známky probíhající koroze ve formě map po stěnách potrubí. V koncovém úseku skupiny se objevují větší střepy, zatím bez viditelné zeminy viz. obrázek 3.2. Další poruchy představuje mírná koroze betonových povrchů potrubí a poruchy kolem jejich spojů spojené s posunem trub jiné poruchy nejsou v celé skupině úseků patrné.

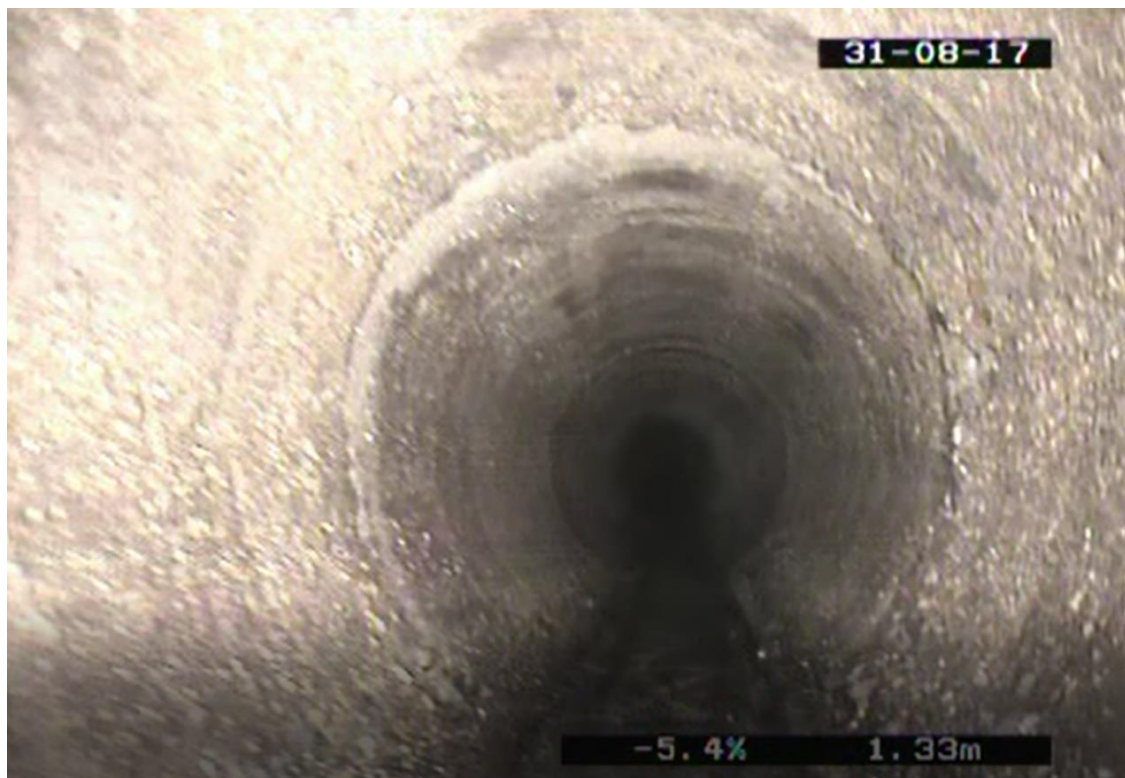
Obrázek 3.4 Fotografie z kamerového průzkumu [9]

Z hlediska stavebně–technického stavu je na přiložených fotografiích z kamerového záznamu patrné, že nedostatečná dimenze není jediný problém. Na obrázku č. 3.3. je vidět důsledek zaústění kanalizační přípojky ze shora, to zapříčinilo usazování tuhých částí obsažených v odpadní vodě. Následující obrázek 3.5. ukazuje opět nevhodně zaústěné potrubí kanalizační přípojky, které zasahuje do průtočného profilu. Úseky kde se vyskytuje betonové potrubí je poškozeno biogenní síranovou korozí po dně jsou patrné známky abraze viz. obrázek 3.4. Nejvíce poškozené potrubí je v místech spojů, kde můžeme vidět tvorbu střepů z nichž některé již chybí to je následek vyplavování volné zeminy a tvorby kaveren.

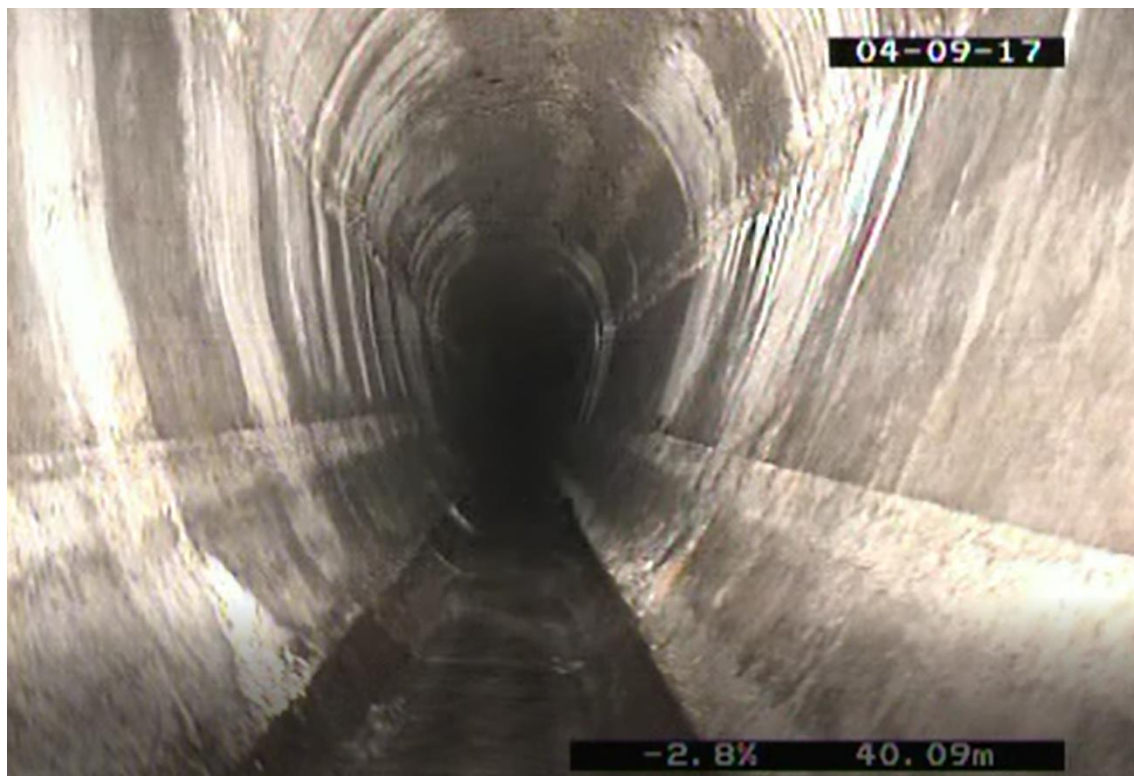
Obrázek 3.11 Fotografie z kamerového průzkumu [9]

Kamerový průzkum odhalil veškeré množství poruch z nichž některé jsou závažné a při jejich ignorování dojde k narušení statiky celého profilu s následným zhroucením. Na obrázku 3.10. si můžeme všimnout chybejících střepů ve stěnách, v některých místech je již viditelná zemina, a bude s největší pravděpodobností docházet ke tvorbě kaverny. Stěny a horní část profilu jsou poškozeny biogenní síranovou korozí. Dle údajů od provozovatele se jedná o velmi staré potrubí, které již přesáhlo svou dobu životnosti čemuž také odpovídá stavebně-technický stav.

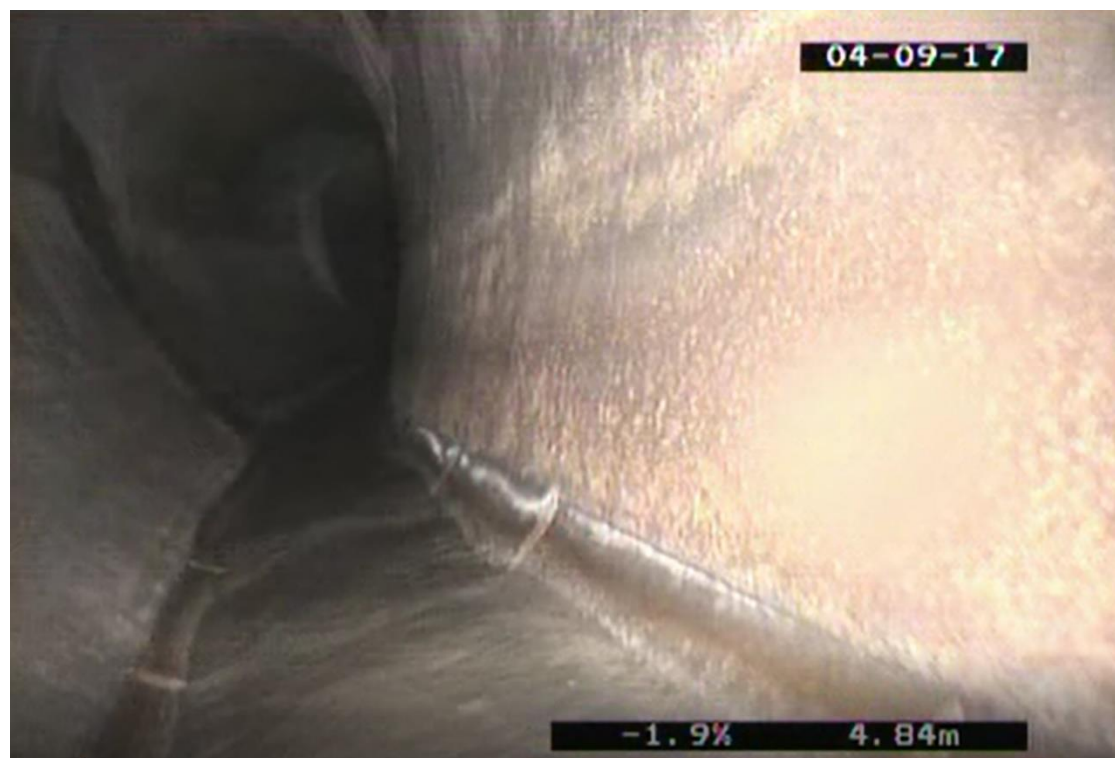
Obrázek 3.13 Fotografie z kamerového průzkumu [9]

Stavebně–technický stav na dané skupině úseků je složité popsat, jelikož chybí kamerové záznamy více jak poloviny úseků. Nicméně z toho, co můžeme vidět je patrné, že stavebně–technický stav kruhových profilů je o poznání lepší, než jak je tomu u profilů vejčitých, tato skutečnost je názorně vidět na obrázku 3.13. Na některých úsecích se důsledkem sednutí potrubí tvoří kaverny v rozevřených spojích Obrázek 3.12. Toto sednutí je logicky důsledkem vzniku protispádu.

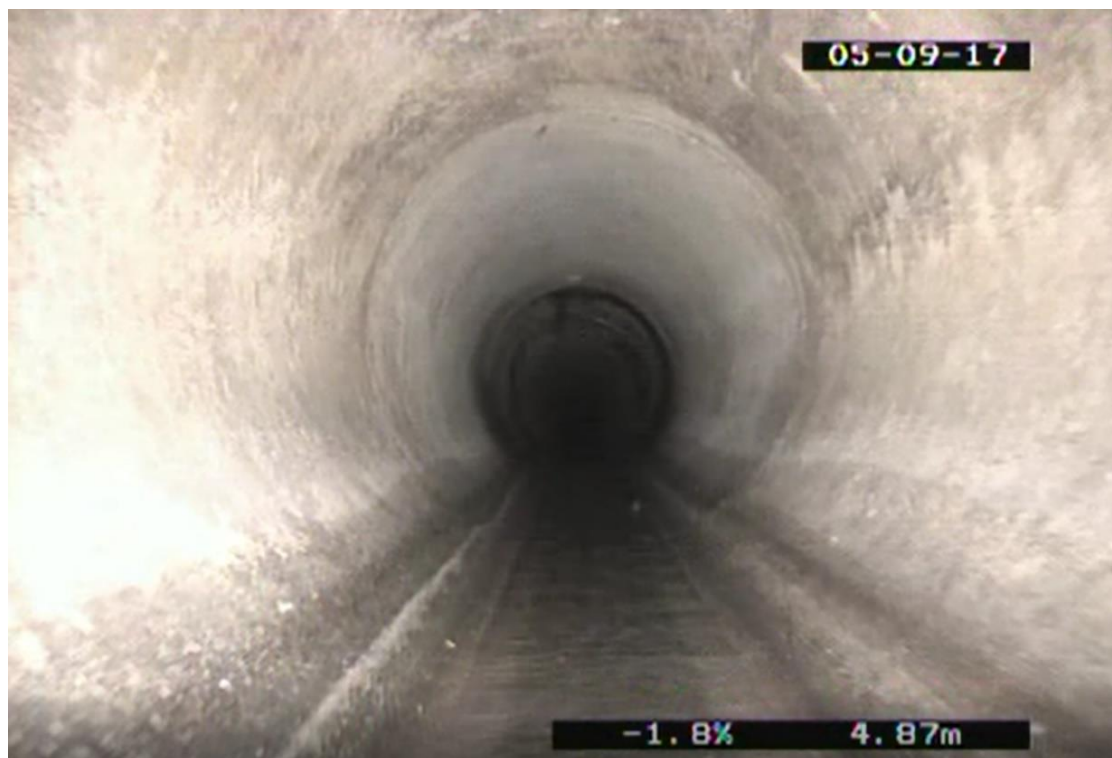
Obrázek 3.14 Fotografie z kamerového průzkumu [9]

Na základě kamerového průzkumu stavebně–technického stavu můžeme konstatovat, že dané úseky nevykazují žádné vážné poruchy. Stěny potrubí jsou celistvé bez viditelných prasklin, trhlin.

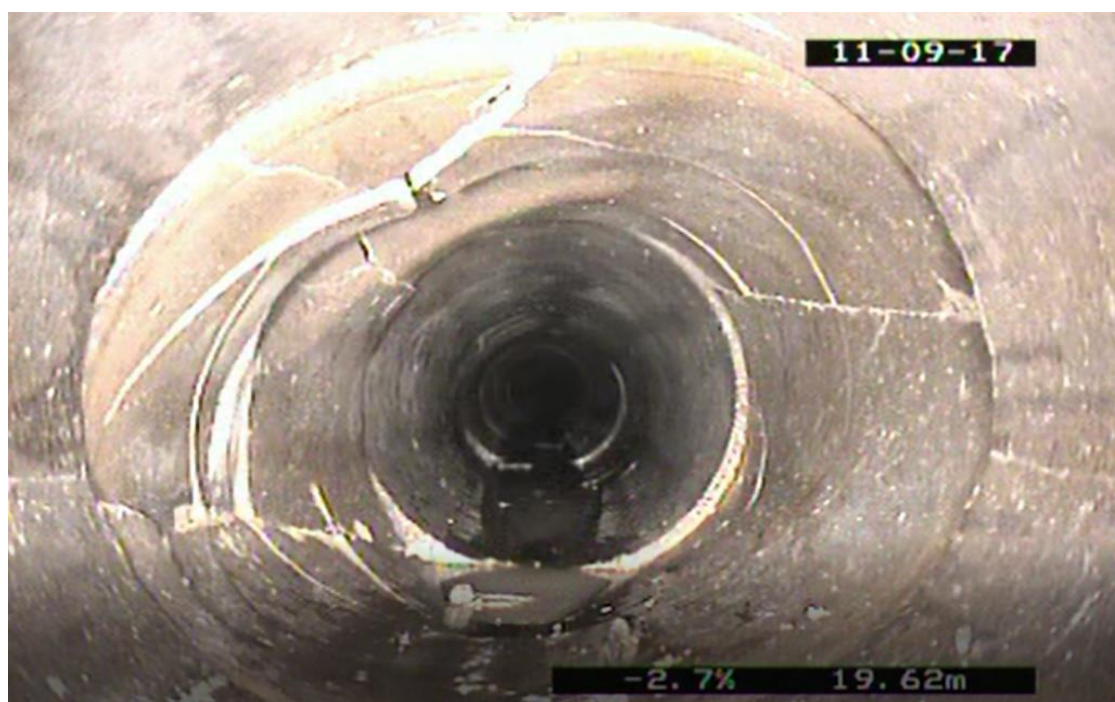
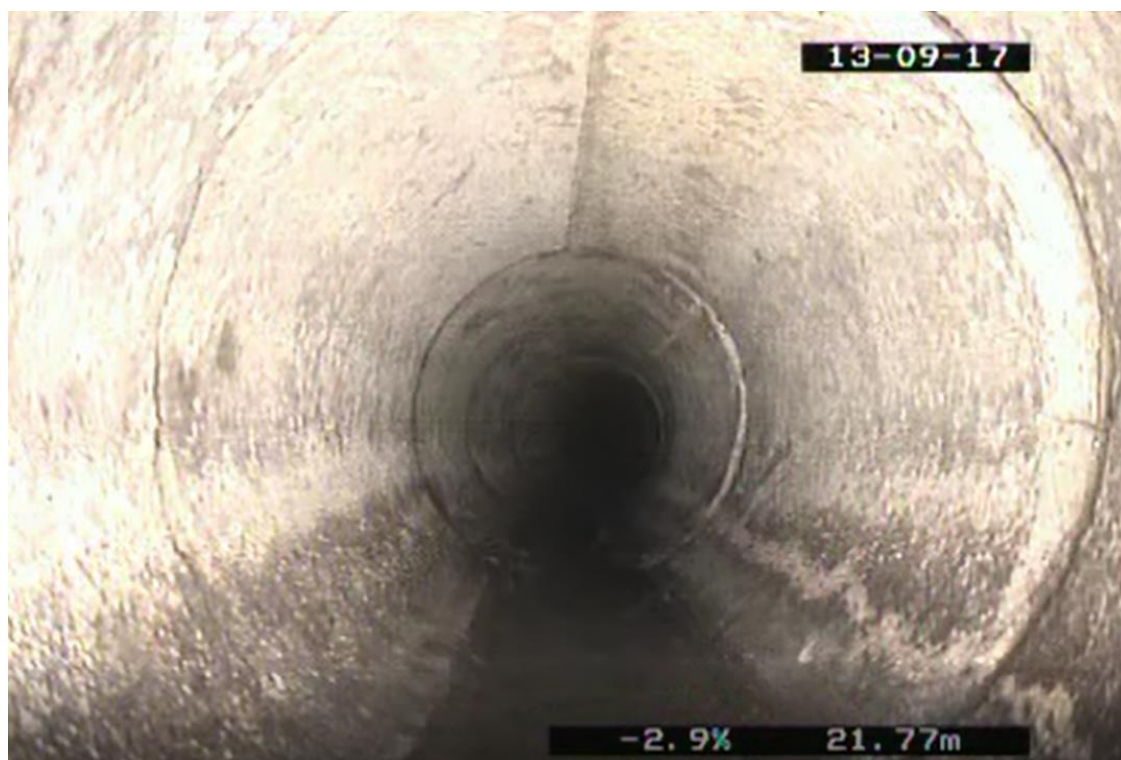
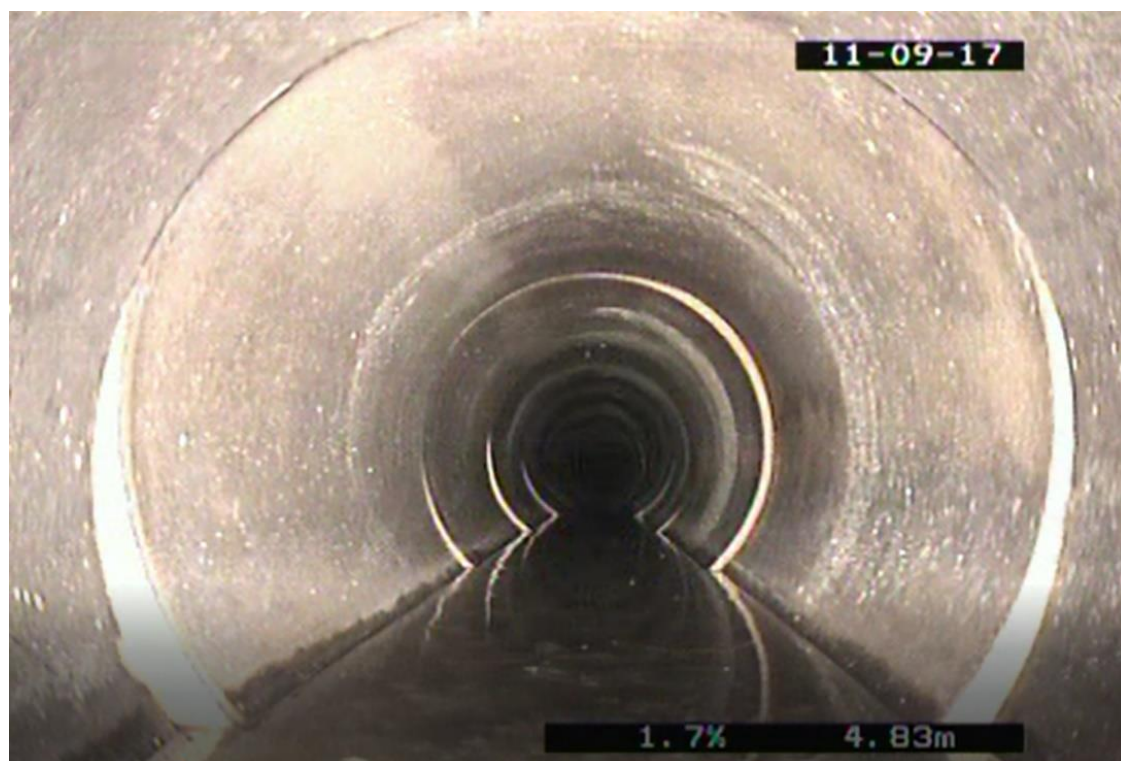
Průzkum stavebně–technického stavu potrubí odhaluje několik poruch. V úsecích s betonovým potrubím je to především koroze potrubí, dále nedoražené nebo rozevřené spoje, v některých částech došlo k posunutí trub a vzniku mírných protispádů na několika kusech trub. Potrubí z kameniny vykazuje značně více poruch, jak můžeme vidět na obrázku 3.16. dochází k tvorbě střepů a následné prolomení potrubí. Výškové změny jednotlivých trub jsou zde ještě výraznější, než jak tomu je na úsecích s betonovým potrubím. Spoje kameninových trub jsou zřejmě porušeny neodbornou pokládkou při výstavbě stokové sítě.

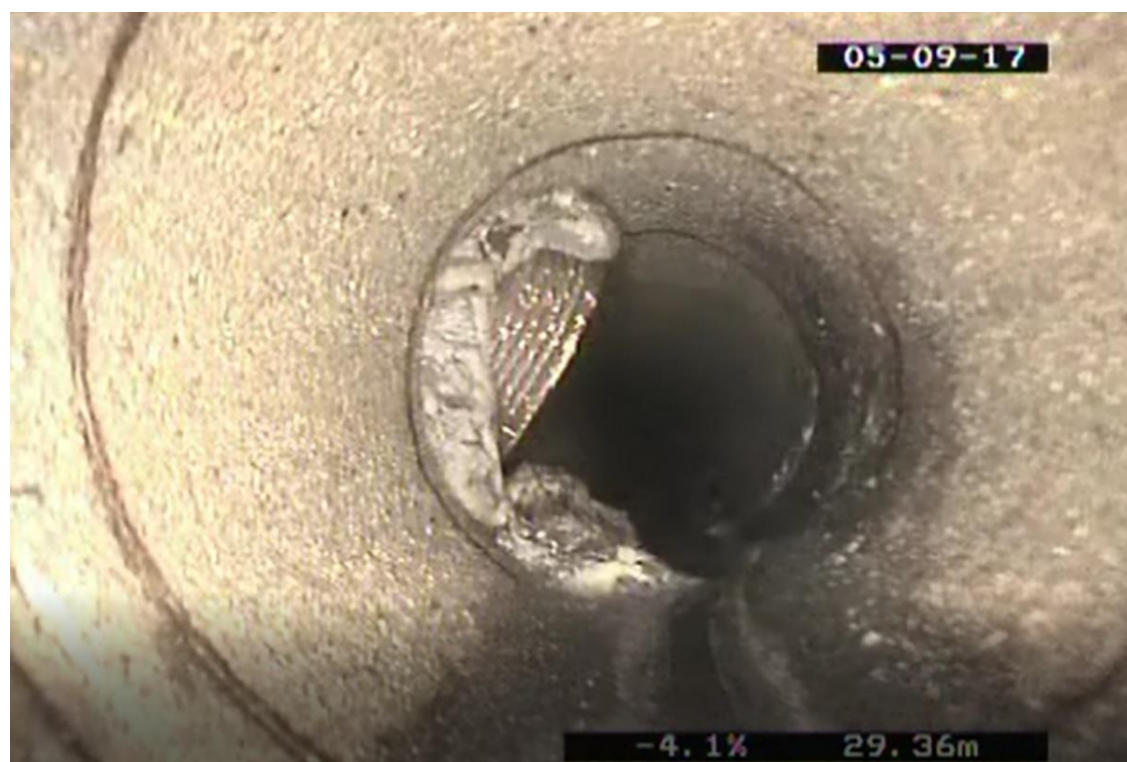
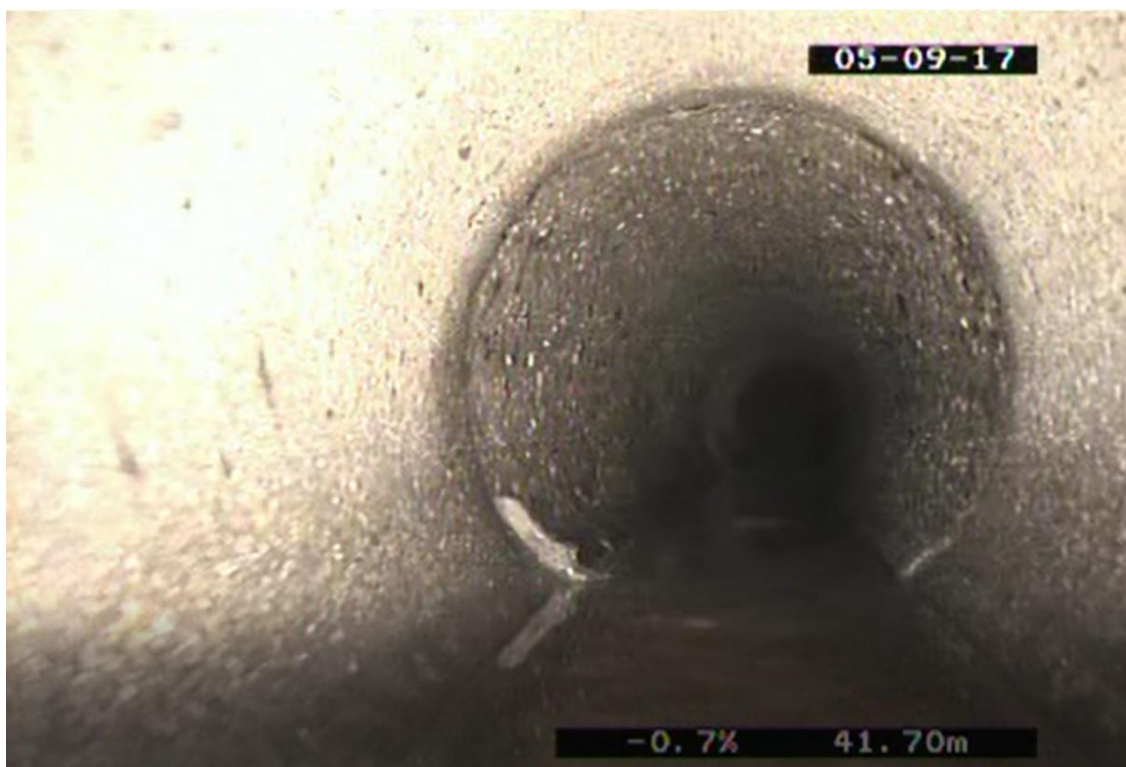
Z přiložených fotografií můžeme vidět biogenní síranovou korozi, která se vyskytuje v celé délce. V některých částech, jak je znázorněno na obrázku 3.19. je koroze natolik silná, že drsnost potrubí díky vystupujícímu kamenivu z betonu je vyšší. Tato zvýšená drsnost má za následek nižší rychlost a tím sníženou unášecí sílu a v kombinaci s nálitky betonu vystupujícími do profilu viz. obrázek 3.20. Efekt zanášení potrubí je umocněn nedostatečnými spádovými poměry a v některých místech i protispádem potrubí.

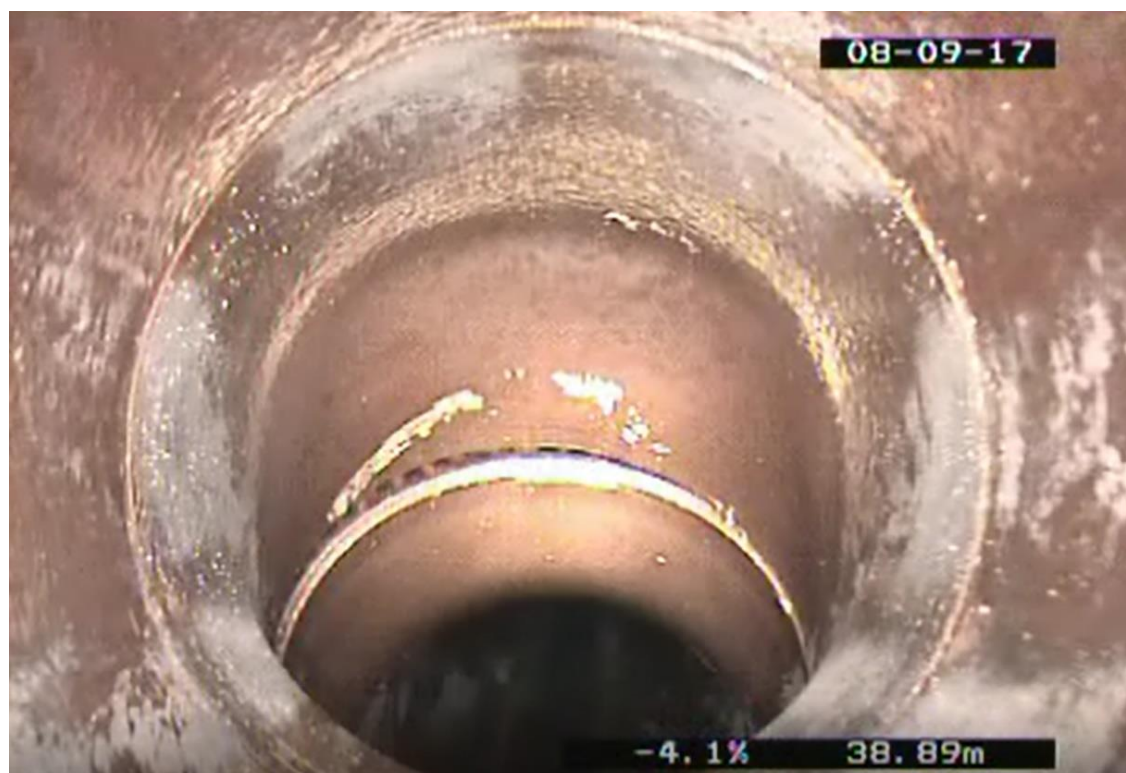
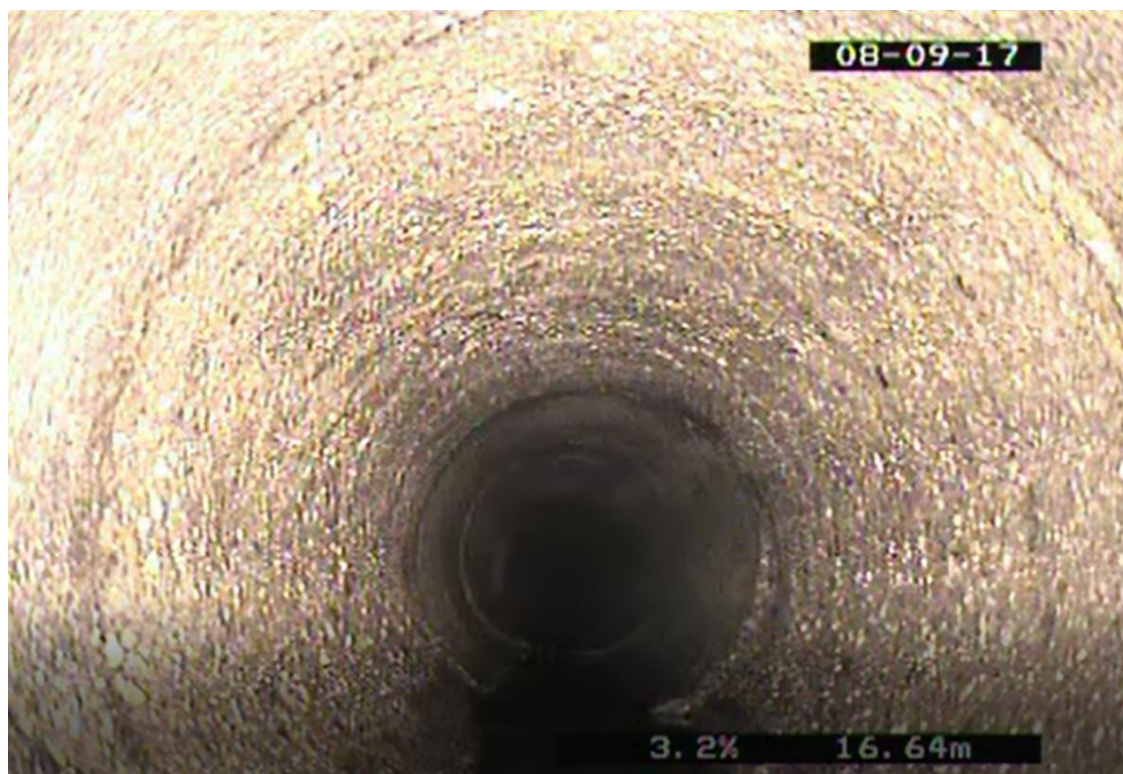
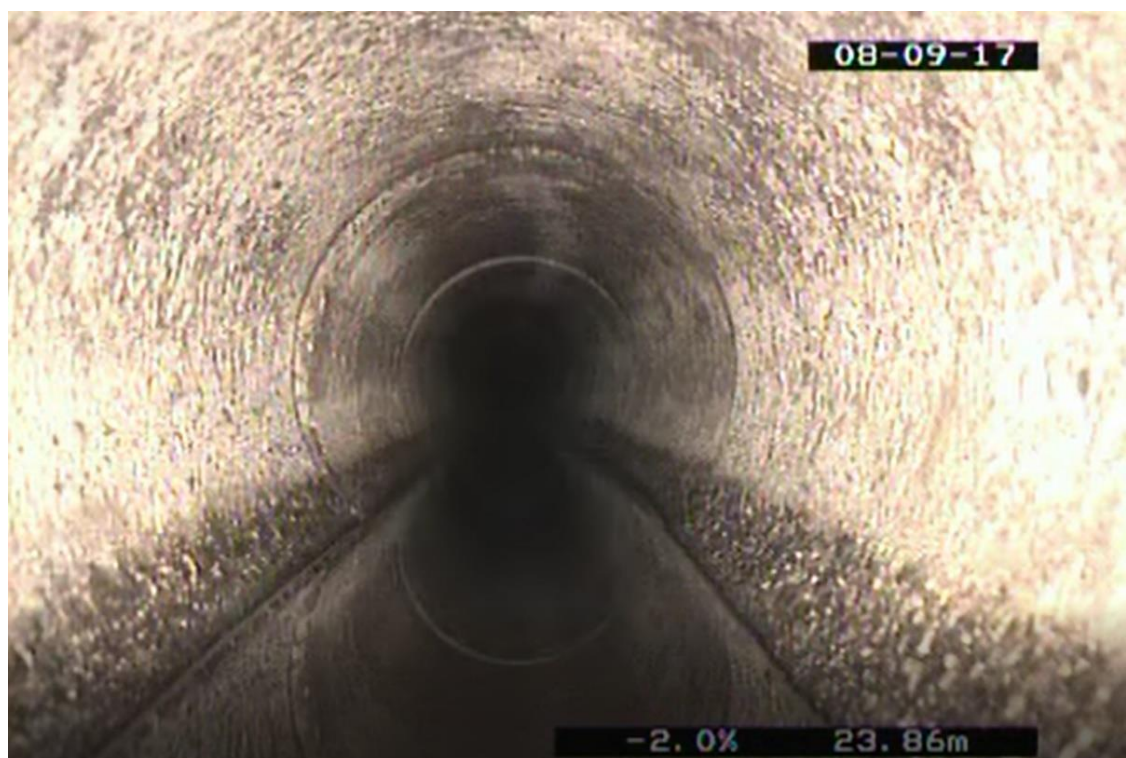
Kamerový průzkum stavebně–technického stavu ukázal několik poruch vyskytujících se v potrubí řešené skupiny úseků. Nejčastěji objevující se je koroze betonového potrubí a špatný stavebně–technický stav jejich spojů. Celá skupina je z potrubí o jmenovité světlosti DN 300 ovšem z neznámých důvodů je poslední přibližně 6 m dlouhý úsek z kameninového potrubí jmenovité světlosti DN 200. Tento krátký úsek začíná obloukem, jak je vidět na obrázku 3.28. navazujícím na betonové potrubí většího profilu a je zaústěn do stoky DN 400. Na potrubí se dále několikrát vyskytuje stagnující odpadní voda v potrubí, což je důvodem pokleslého potrubí a vytvořeného protispádu.

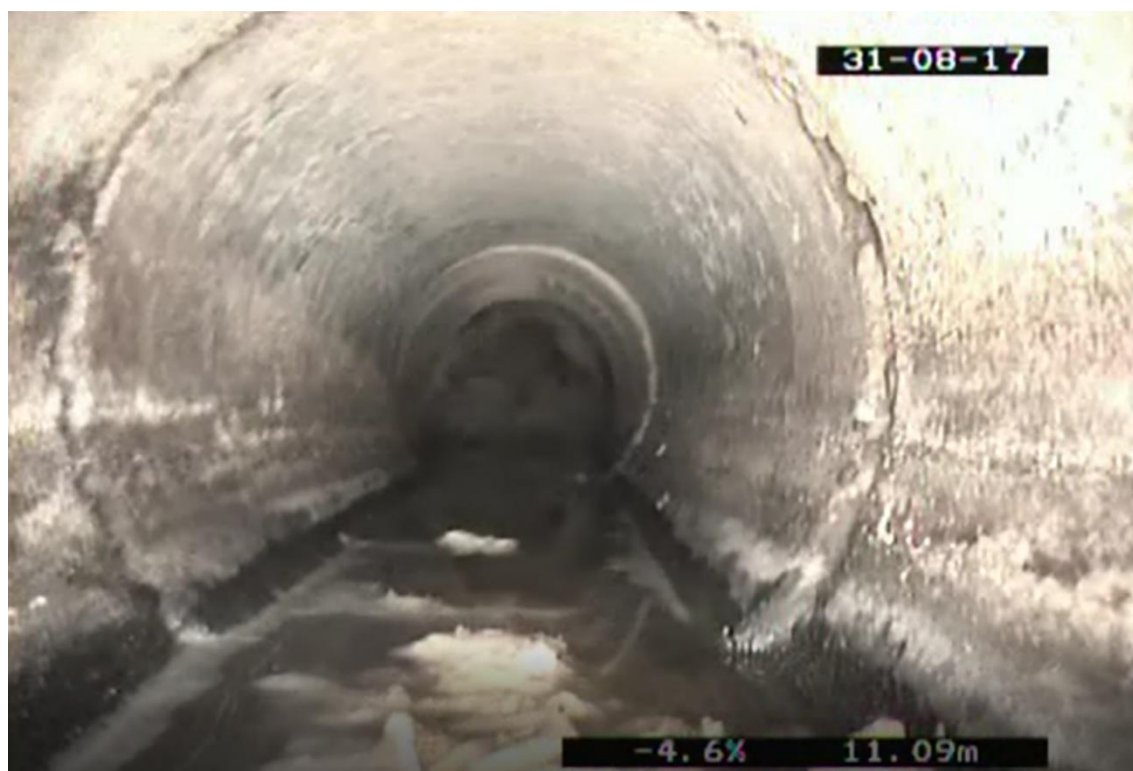
Obrázek 3.32 Fotografie z kamerového průzkumu [9]

Na úsecích s betonovým povrchem se často vyskytuje biogenní síranová koroze. Neméně častou poruchou je pokles potrubí. Následkem toho se zde objevují rozevřené, nedoražené trubní spoje. V několika případech dochází k vyplavování okolní zeminy do systému a následnou tvorbu kaverny, jak je vidět na obrázku 3.31.

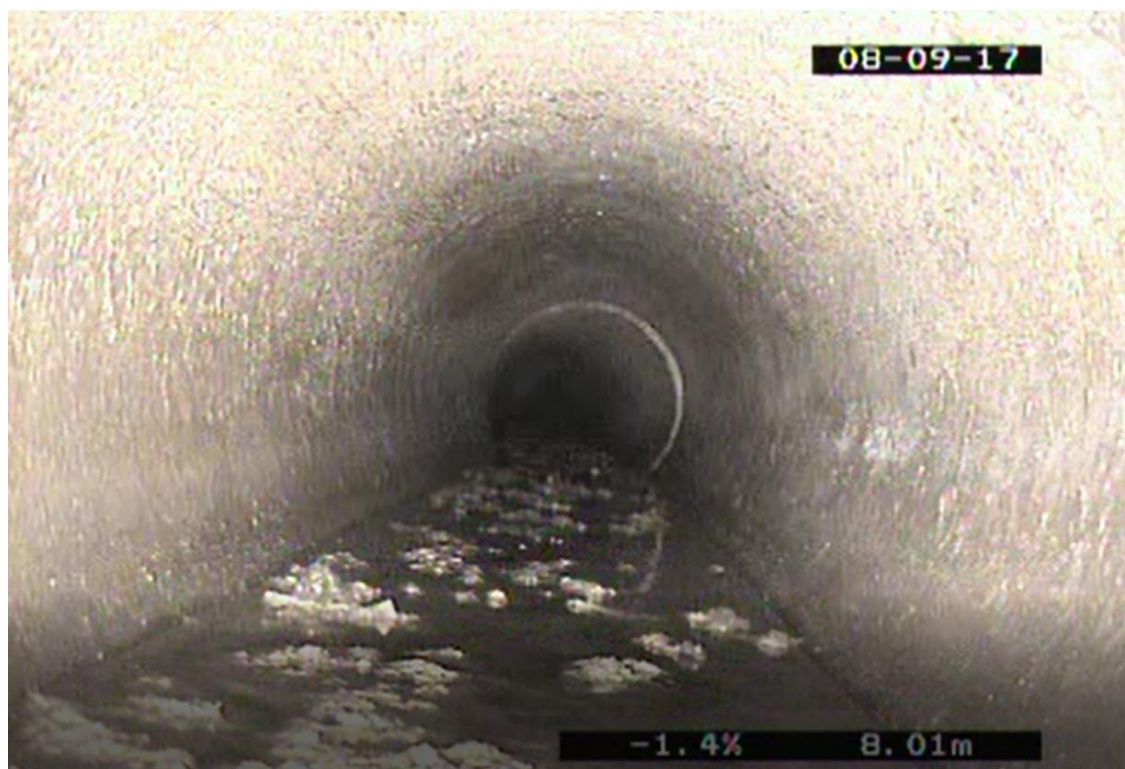
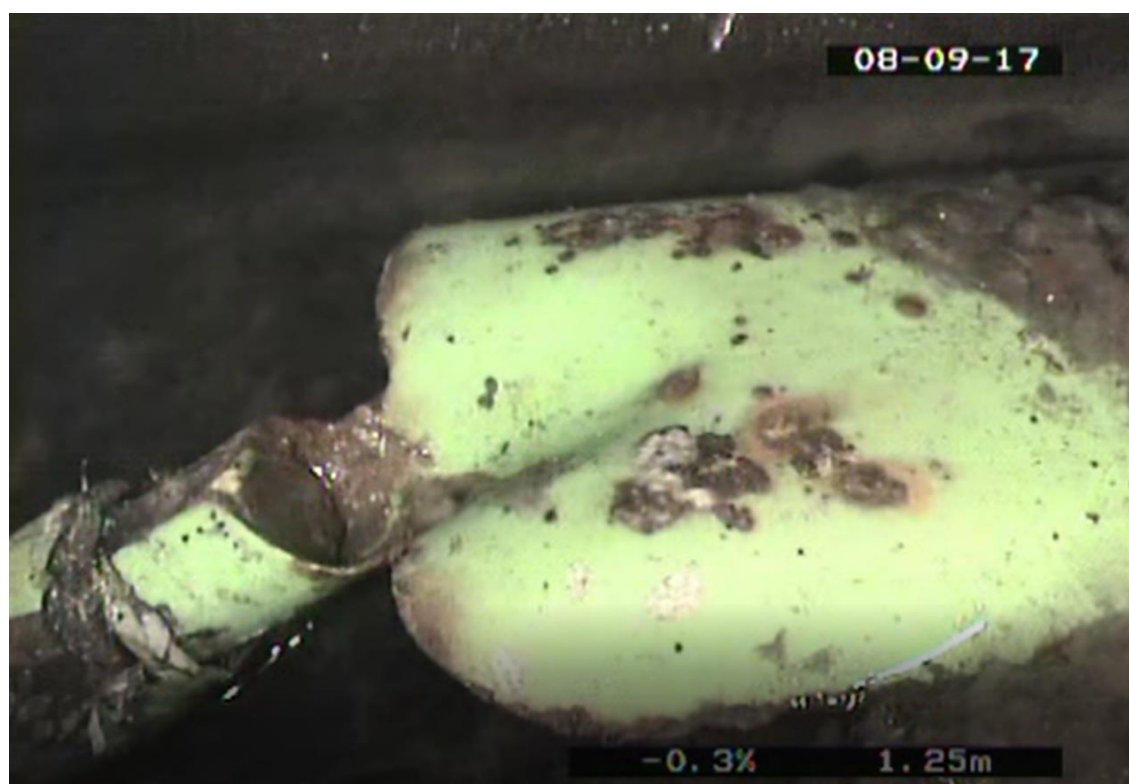
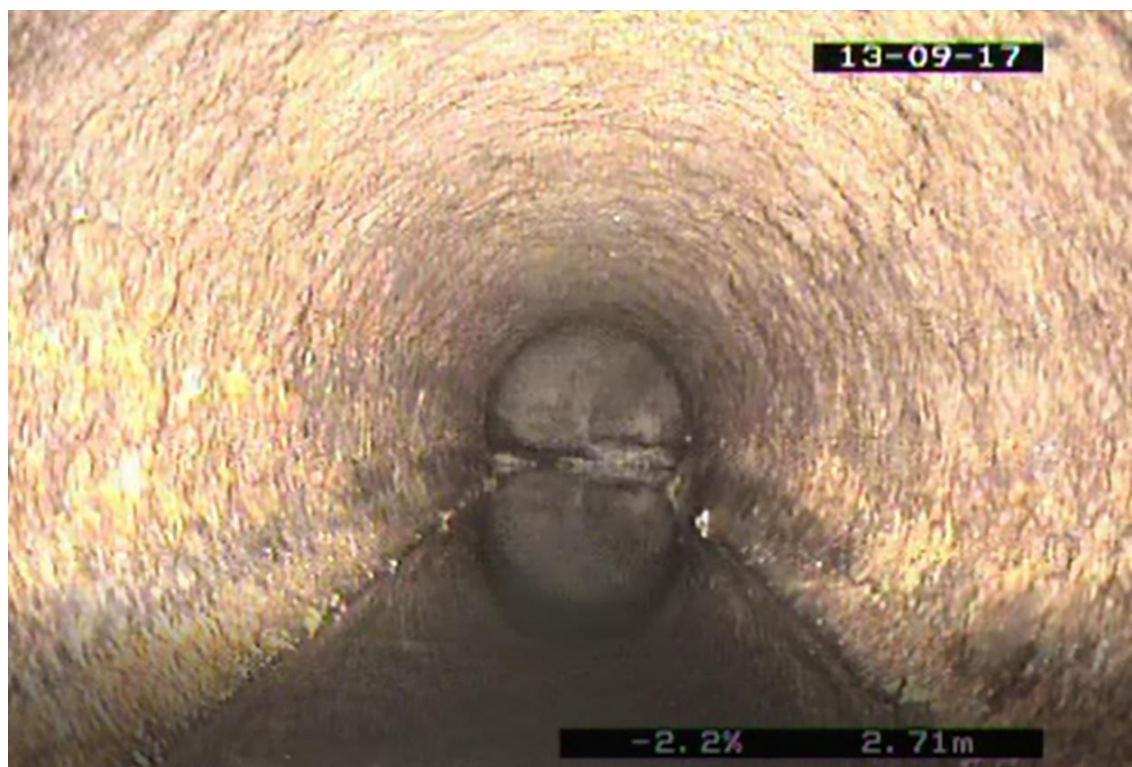
Z kamerového průzkumu jsou zjištěny poruchy na površích potrubí ale i ve sklonových poměrech. Povrchy potrubí jsou porušeny jednak biogenní síranovou korozí, ale taky se na povrchu některých trub objevují trhliny různých rozměrů ve všech směrech. Po stěnách potrubí se tvoří střepy, z nichž některé již chybí, především v oblasti spojů. Ve velkém množství úseků stagnuje odpadní voda. Jejím odtoku brání předměty, které by se do kanalizace neměly dostat viz. obrázek 3.33 a 3.34. nebo je to zapříčiněno nedostatečným nebo dokonce opačným spádem. V místech se stojící odpadní vodou dochází k usazování hrubších částic z odpadní vody, ale také dochází k jejímu zahnívání a nepříznivému vlivu na betonové povrchy. Stav ocelového potrubí je dokumentován na obrázku 3.35. Jeho odolnost vůči agresivnímu prostředí odpadní vody je velice nízká což je důvod proč se ocelové potrubí nehodí pro stokové sítě.

Ocelové potrubí bylo položeno z neznámých důvodů nicméně bez ochrany nemá šanci odolávat agresivnímu prostředí ve stokové síti. Tomu odpovídá stavebně–technický stav. Tento krátký úsek je doporučeno vyměnit v nejbližší době.

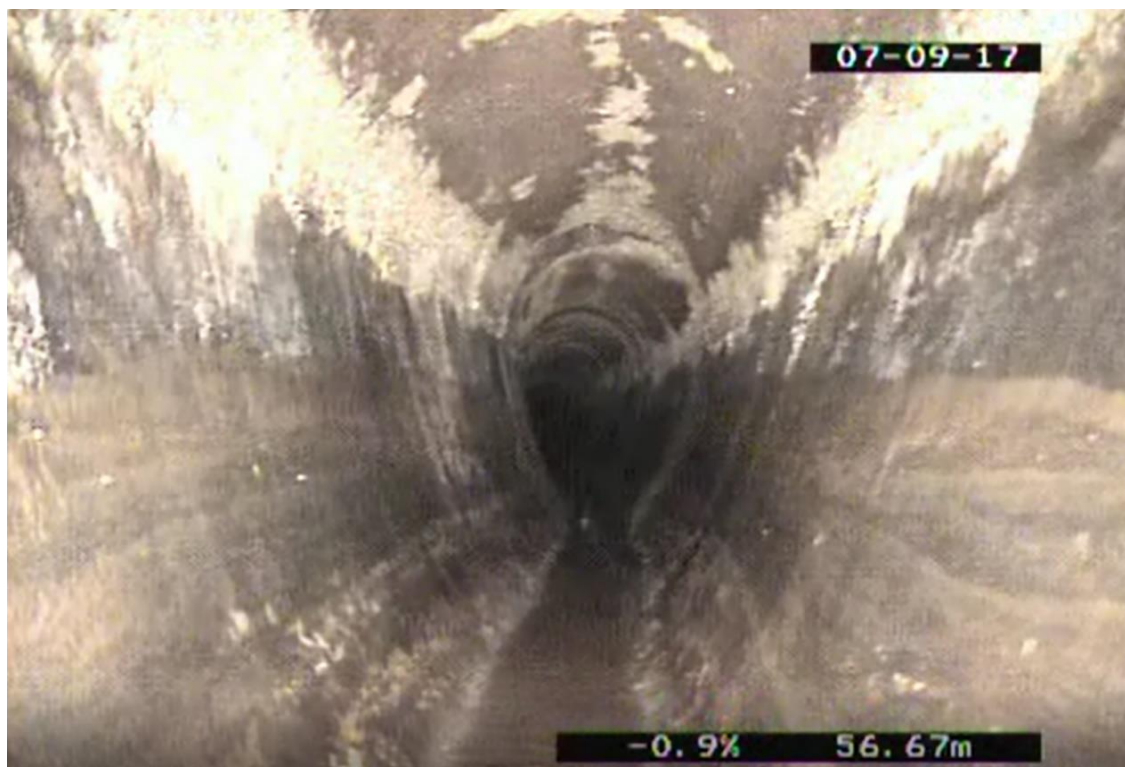
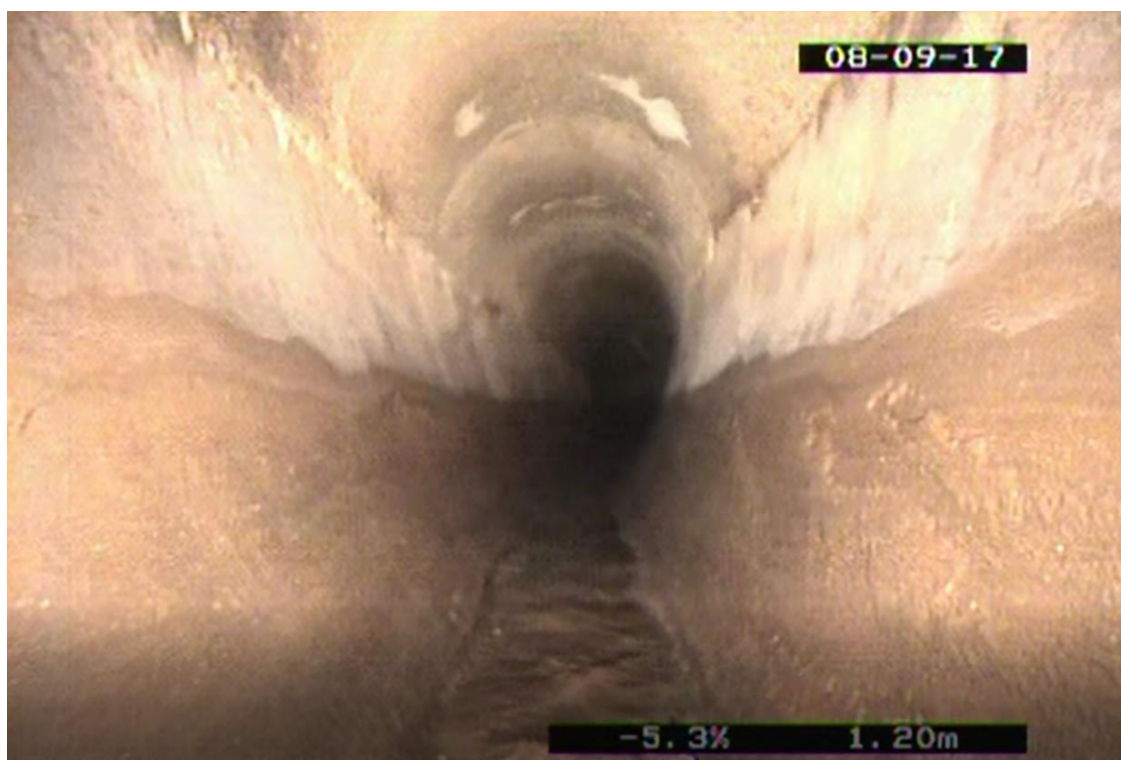
Z hlediska stavebně–technického stavu jsou na přiložených fotografiích vidět porušené povrchy potrubí, převážná většina poruch je způsobena biogenní síranovou korozí. Potrubí je ve spodních 2/3 profilu opatřeno výstelkou, která evidentně lépe odolává nepříznivým vlivům. Na obrázku 3.38 je viditelné rozhraní dvou odlišných povrchů. Na tomto rozhraní se tvoří otvory různých velikostí znázorněné na obrázku 3.38. V některých je viditelná zemina a začínají se tvořit kaverny.

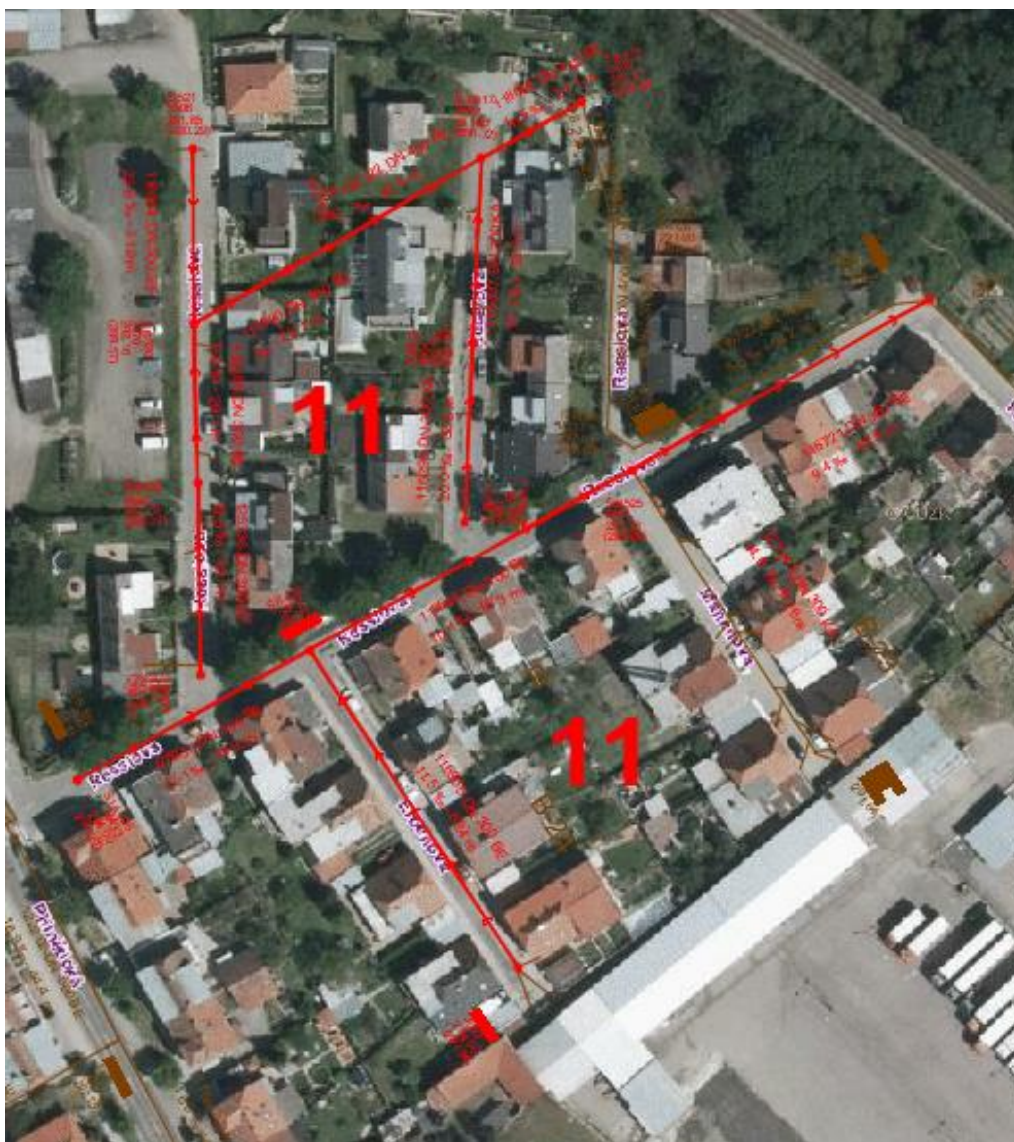
Obrázek 5.4 Sanovaná oblast skupiny úseků 11

Ve skupině úseků 11 se ve vyznačených úsecích stávající stokové sítě viz. obrázek 5.4 nachází převážná část úseků se nachází v asfaltových komunikacích. Potrubí spadá svým stavebně–technickým stavem do kategorie 3 kromě dvou úseků kde došlo k značné deformaci profilu. Vzhledem k tomu bychom doporučily výměnu potrubí otevřeným výkopem.
