## **DIAGNOSTIKA VOZOVKY A NÁVRH OPRAVY**

DIAGNOSTICS AND MAINTENANCE DESIGN

**BAKALÁŘSKÁ PRÁCE**  
BACHELOR'S THESIS

**ADAM ČERNOCH**

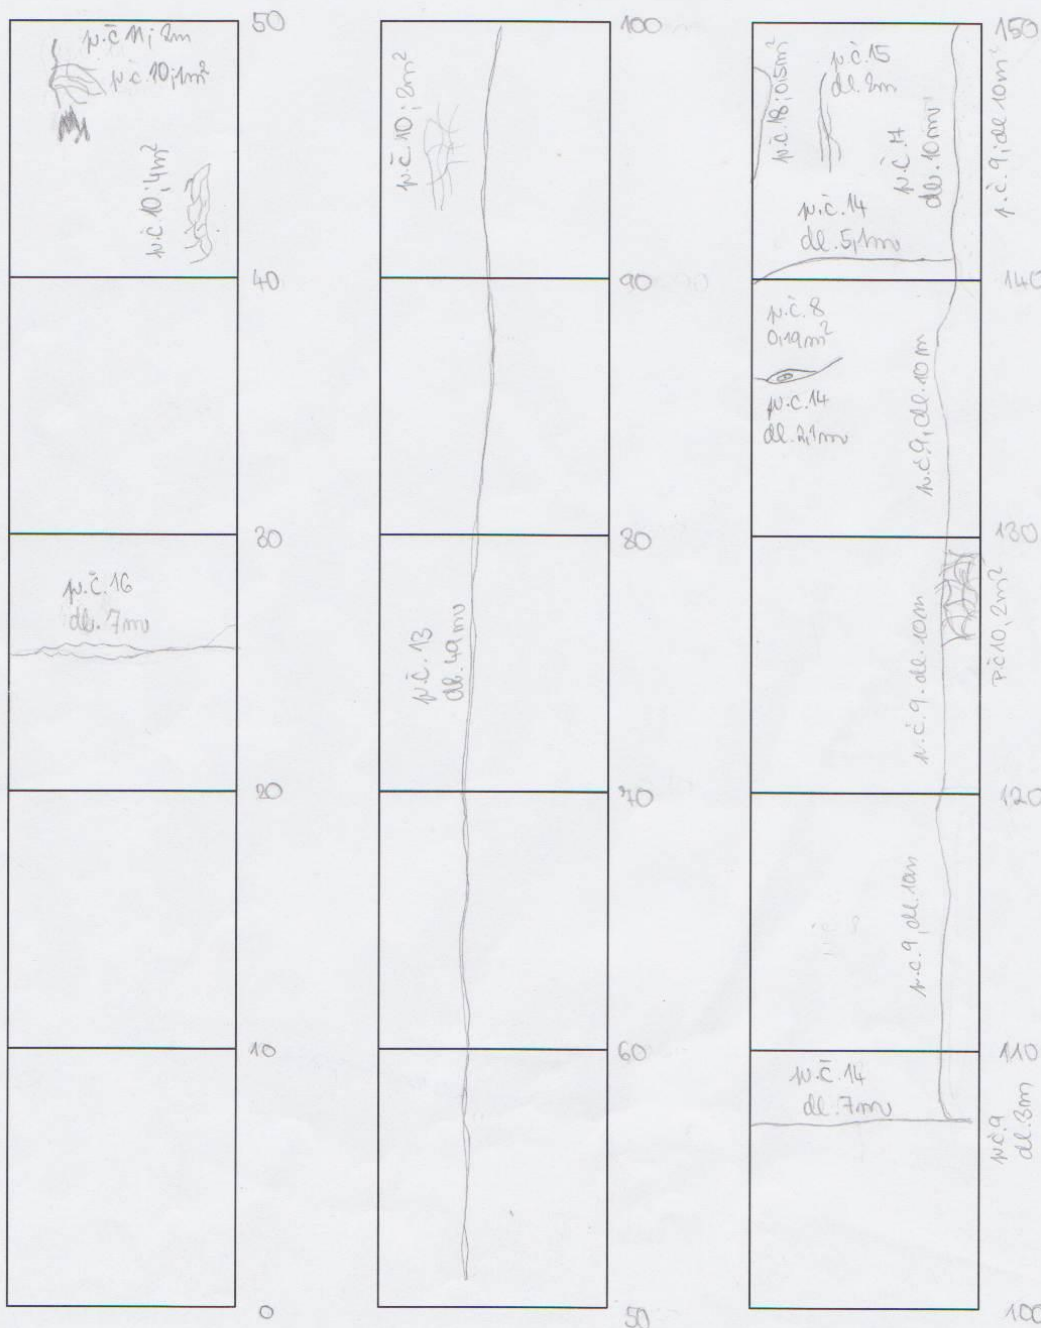
**Příloha A : Formulář pro grafický záznam při pěší pochůzce**

<b>Číslo silnice:</b> II/496	<b>Název lokality:</b> město LUHAČOVICE	<b>Datum:</b> 18.6.2012	<b>Strana:</b> 1
<b>Staničení ZÚ/km/:</b> 0,000	<b>Staničení KÚ/km/:</b> 1,013	<b>Celkem listů:</b> 7	
<b>Délka měření/km/:</b> 1,013	<b>Směr měření:</b> VE SMĚRU STANIČENÍ		
<b>Zpracoval:</b>

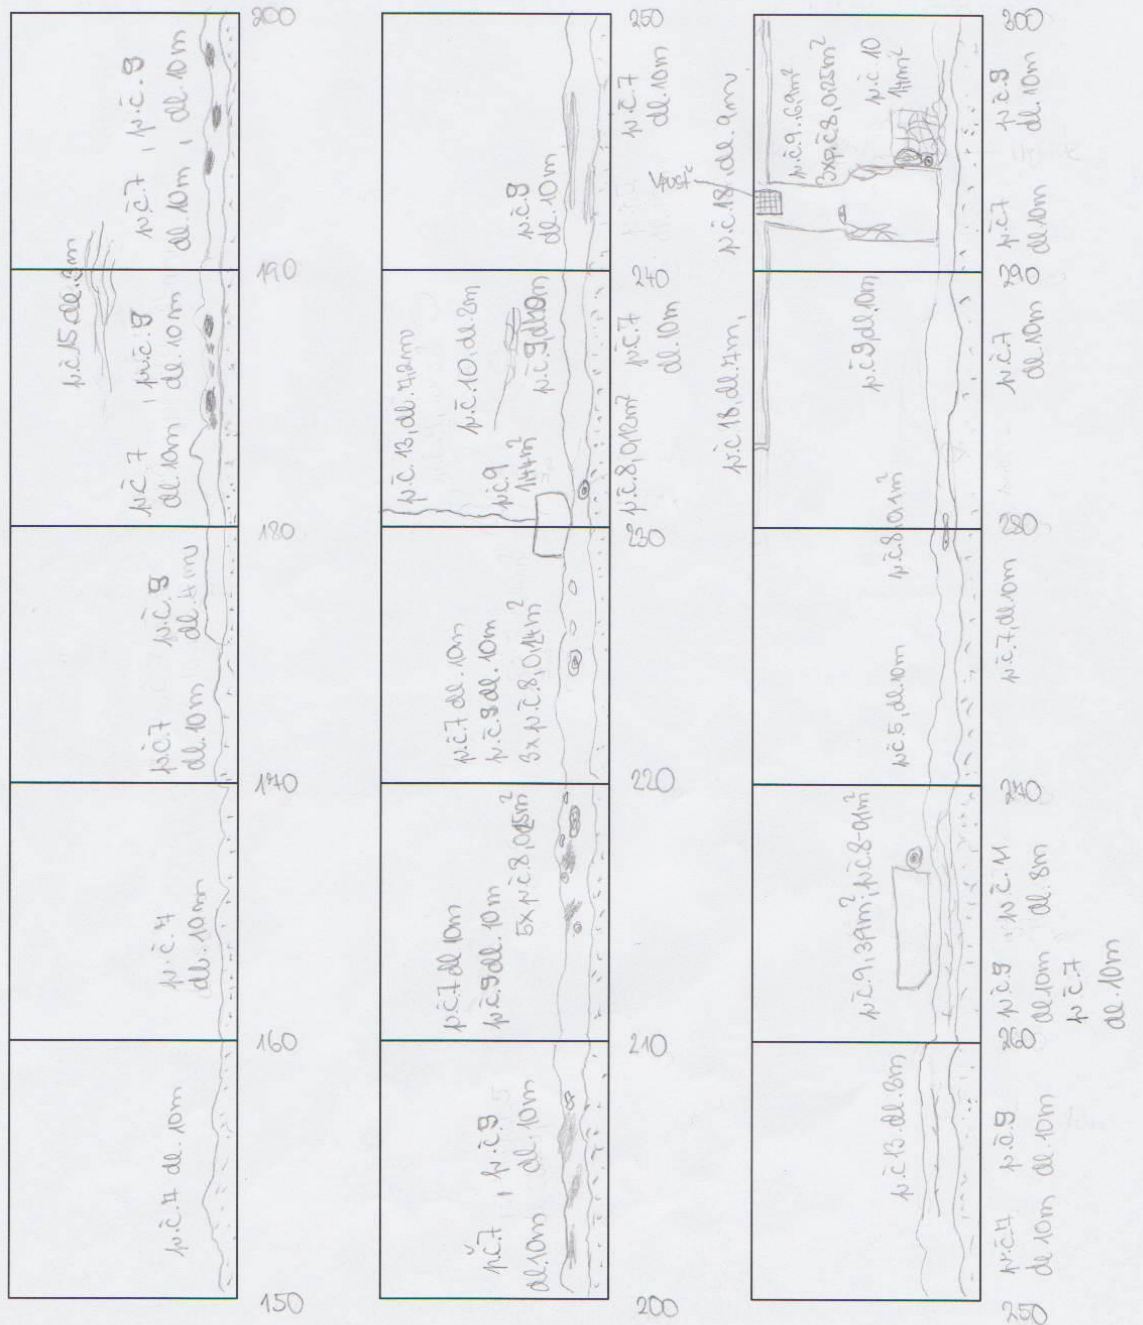
<b>Číslo silnice:</b> II/496	<b>Název lokality:</b> město LUHACOVICE	<b>Datum:</b> 18.5.2012	<b>Strana:</b> 2
<b>Staničení ZÚ/km/:</b> 0,000	<b>Staničení KÚ/km/:</b> 1,013	<b>Celkem listů:</b> 7	
	<b>Délka měření/km/:</b> 1,013	<b>Směr měření:</b> VE SMĚRU STANIČENÍ	
<b>Zpracoval:</b> ADAM ČERNÝCH

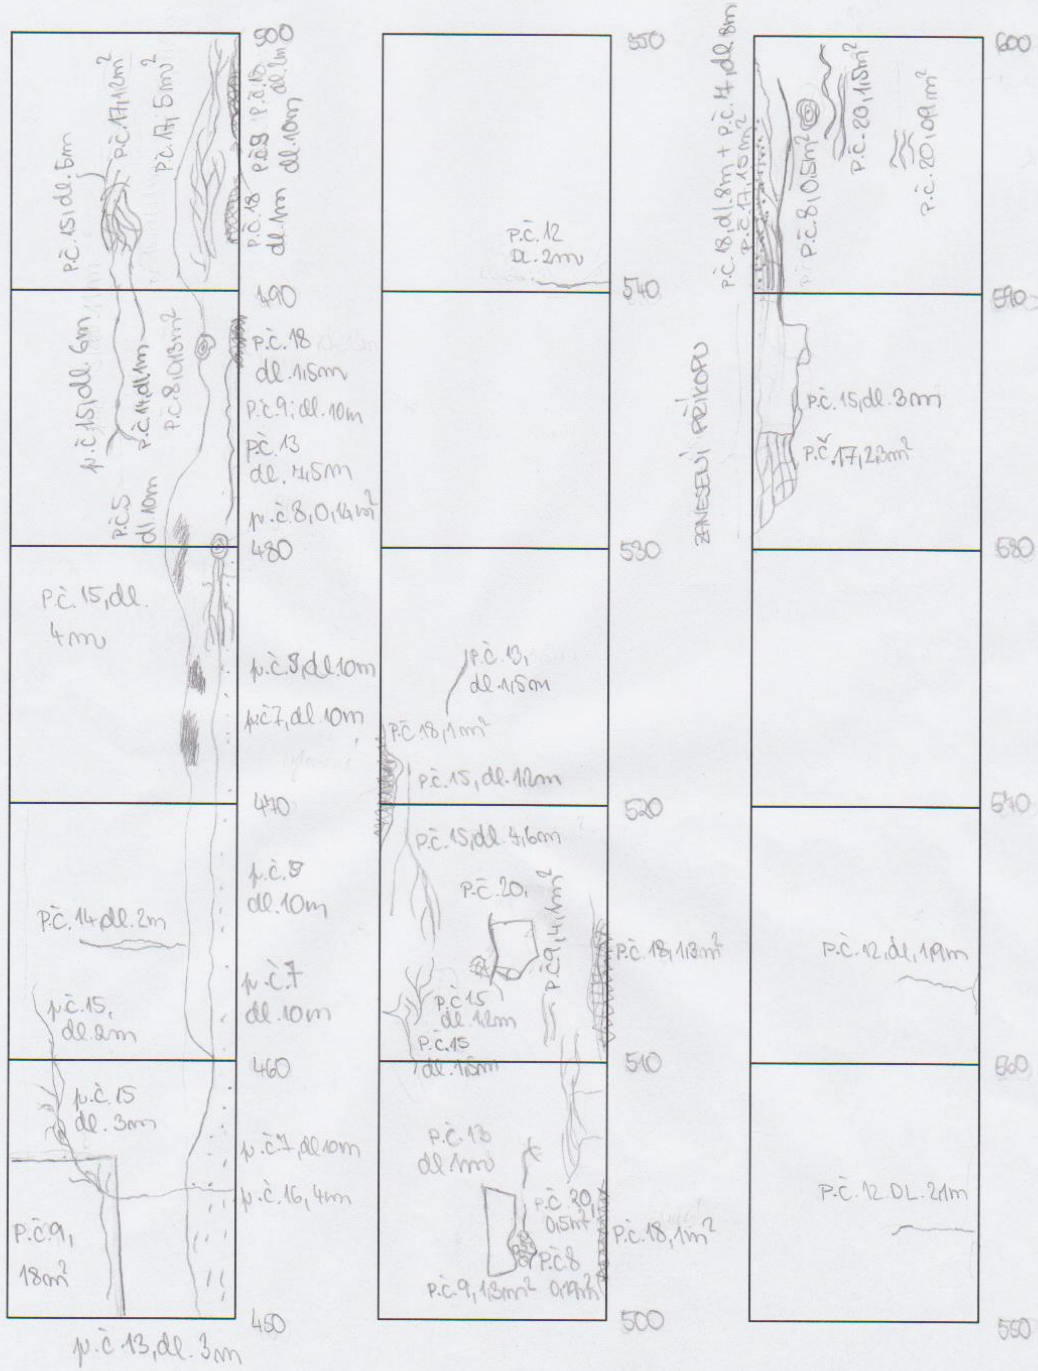
<b>Číslo silnice:</b> II/496	<b>Název lokality:</b> město LOHACOVICE	<b>Datum:</b> 18.5.2012	<b>Strana:</b> 4
<b>Staničení ZÚ/km/:</b> 0000	<b>Staničení KÚ/km/:</b> 1,013	<b>Celkem listů:</b>	7
<b>Délka měření/km/:</b> 1,013	<b>Směr měření:</b> VE SMĚRU STANIČENÍ		
<b>Zpracoval:</b> ADAM ČERNOCH

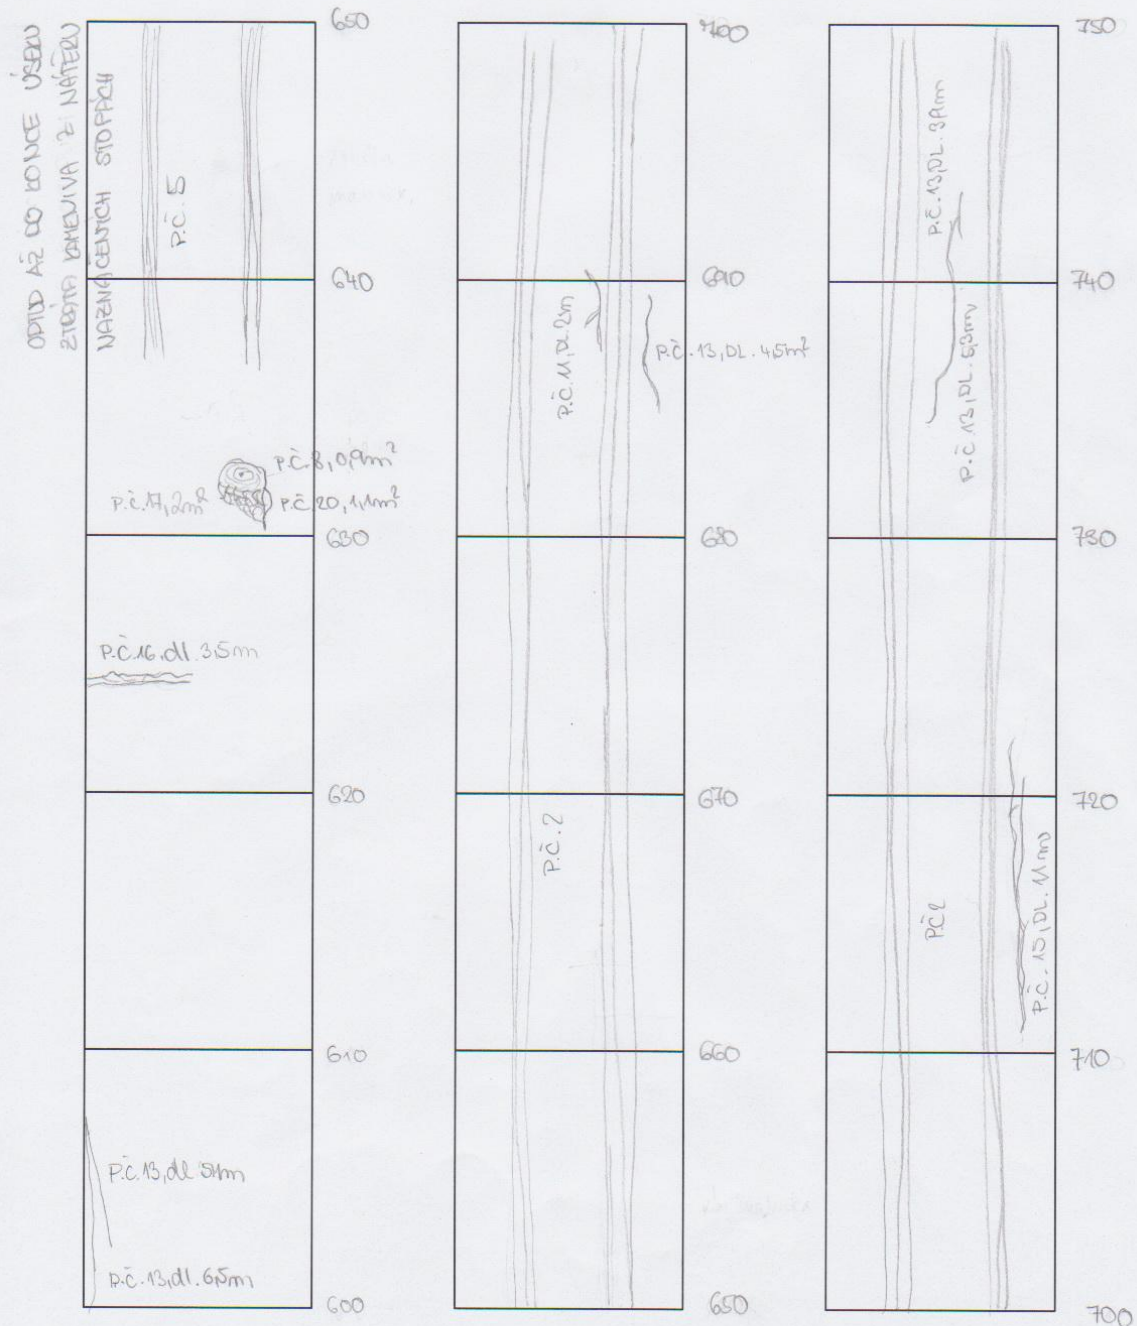
Číslo silnice: II/496	Název lokality: město LUHAČOVICE	Datum: 18.5.2012	Strana: 5
Staničení ZÚ/km/:	Staničení KÚ/km/:	Celkem listů:	7
0,000	1,043	Délka měření/km/:	Směr měření: VE SMĚRU STANICENÍ
Zpracoval: ADAM ČERNOCH

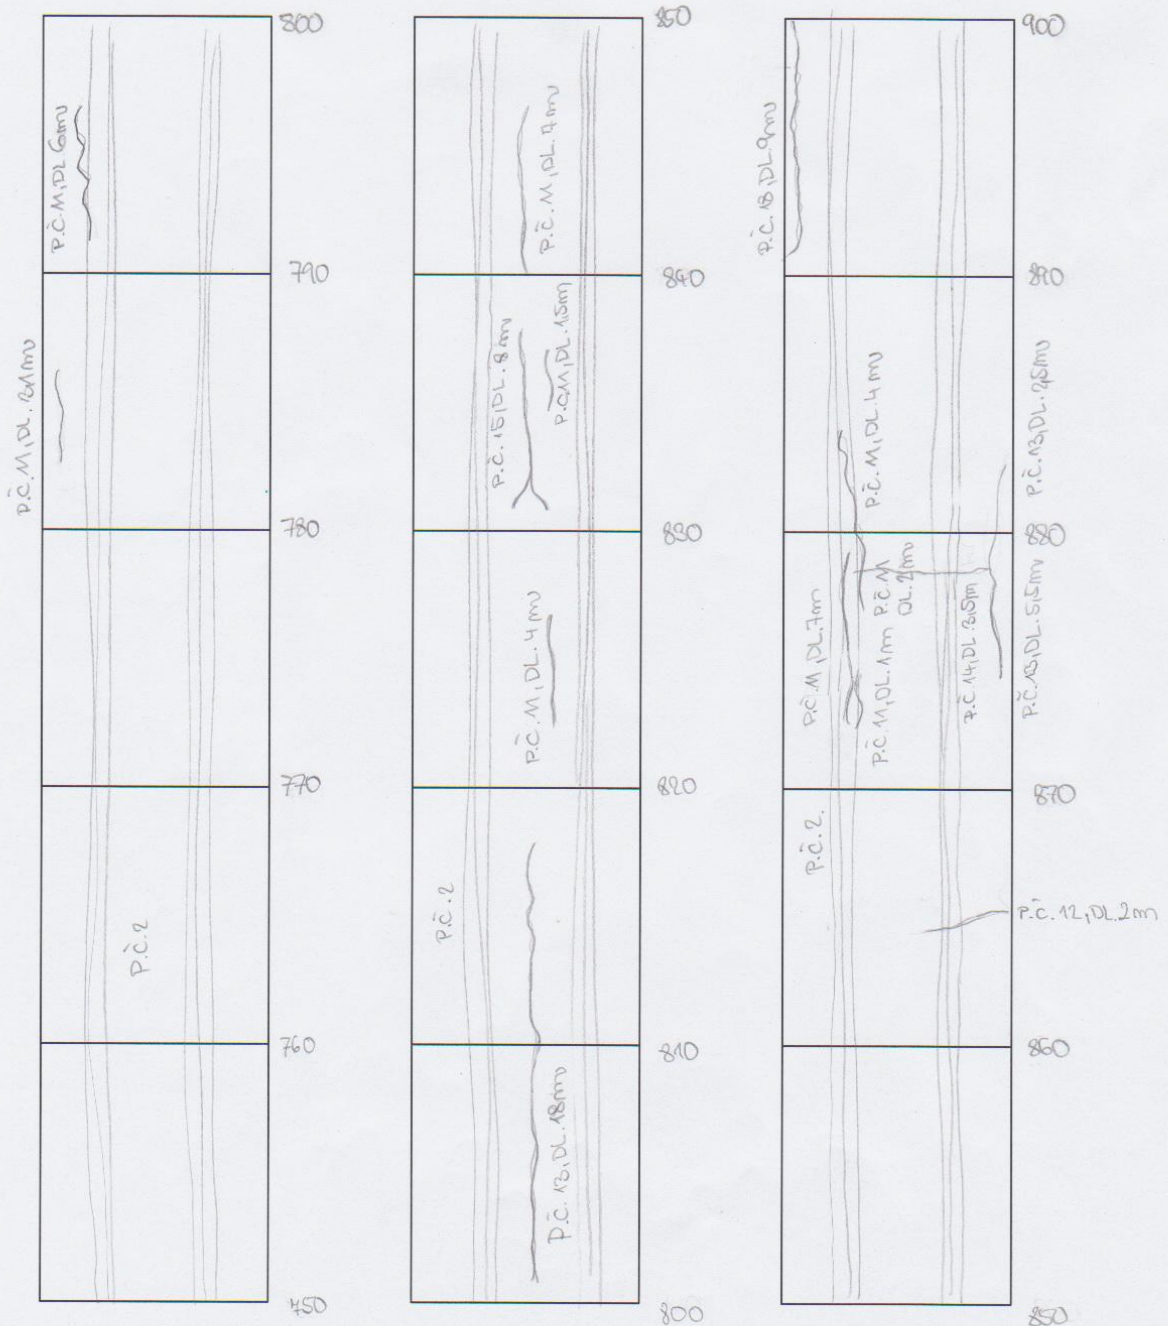
<b>Číslo silnice:</b> II/496	<b>Název lokality:</b> město LUHAČOVICE	<b>Datum:</b> 18.5.2012	<b>Strana:</b> 6
<b>Staničení ZÚ/km/:</b> 0,000	<b>Staničení KÚ/km/:</b> 1013	<b>Celkem listů:</b>	7
		<b>Délka měření/km/:</b> 1,013	<b>Směr měření:</b> VE SMĚRU STANIČENÍ
<b>Zpracoval:</b> ADAM ČERNÝCH

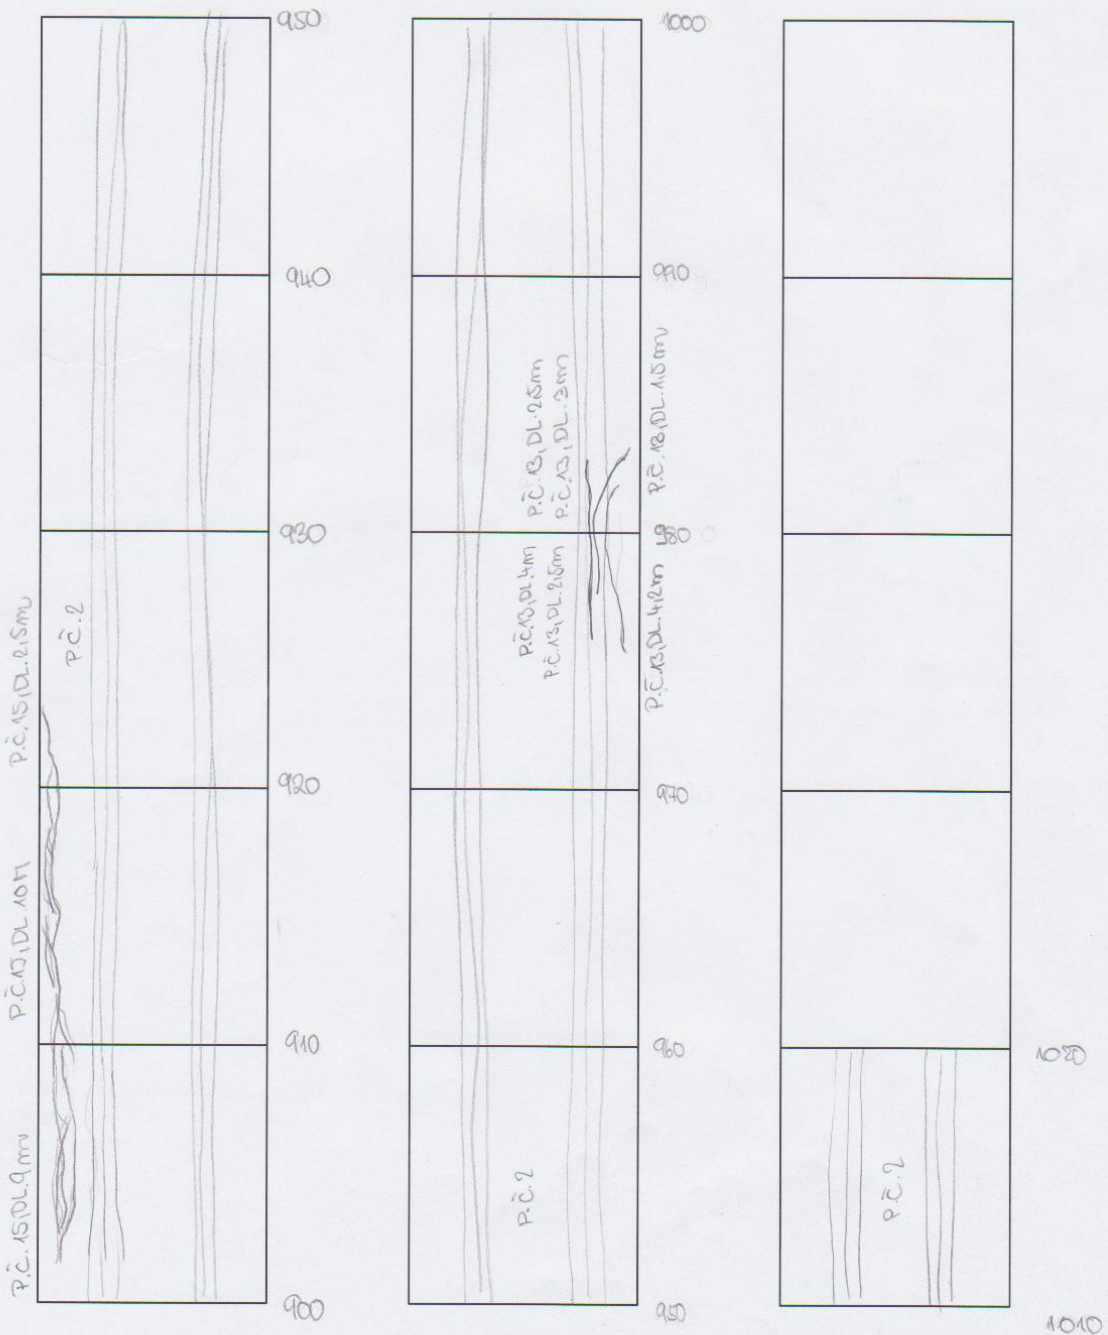
Číslo silnice: II/196	Název lokality: město LUHAČOVICE	Datum: 18.5.2012	Strana: 7
Staničení ZÚ/km/:	Staničení KÚ/km/:	Celkem listů:	7
0,000	1,013	Délka měření/km/:	Směr měření: VE SMĚRU STAVIČENÍ
Zpracoval:
