ANALÝZA DOKUMENTACE SKUTEČNÝCH POŠKOZENÍ
VOZIDEL PŘI DOPRAVNÍCH NEHODÁCH

DIPLOMOVÁ PRÁCE

Ing. VÁCLAV NOVOTNÝ

ANALYSIS OF DOCUMENTATION OF REAL DAMAGE TO VEHICLES IN ROAD ACCIDENTS

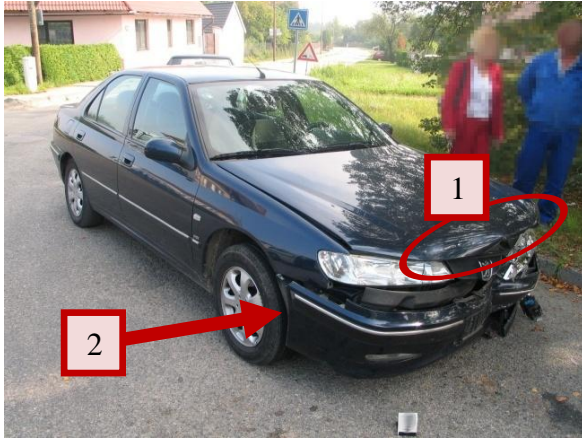
<p data-bbox="799 1798 1334 1865"><i>Obrázek 16: Celkový pohled na přední část + pravý bok vozidla Peugeot [10]</i></p> <p data-bbox="772 1899 1094 1933">Deformované části vozidla:</p> <ol data-bbox="815 1951 1086 2029" style="list-style-type: none"> 1. Horní víko motoru 2. Přední nárazník

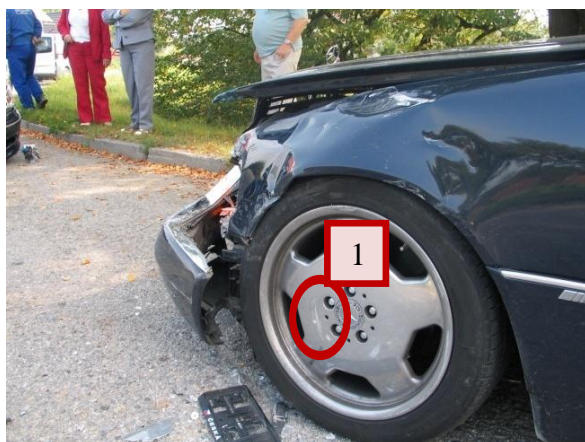
Obrázek 24: Detailní pohled na okolí levého předního kola [10]

1. Škrábanec na disku levého předního kola

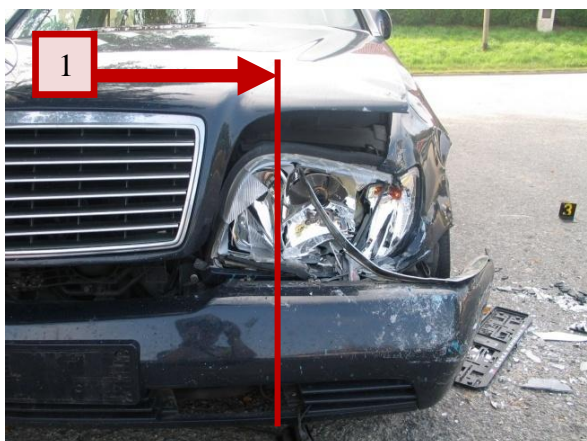
Obrázek 27: Detailní pohled – přední část vozidla Mercedes [10]

1. Rozsah deformace²⁹

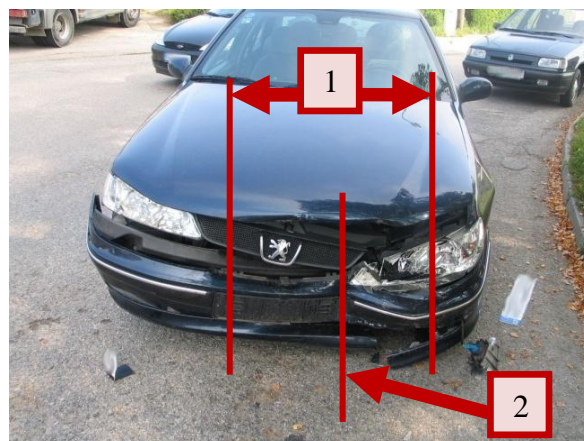
Obrázek 28: Detailní pohled – přední část vozidla Peugeot [10]

Z fotografie je patrný přímý kontakt s druhým vozidlem, v zobrazeném rozsahu:

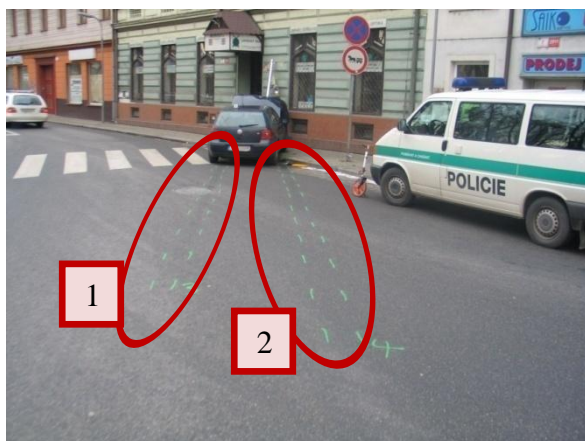
Obrázek 34: Celkový pohled na brzdné stopy vozidla Volkswagen [10]

1. Brzdné stopy levé strany vozidla
2. Brzdné stopy pravé strany vozidla

Blokovací stopy pravé strany jsou zjevně delší než blokovací stopy od levé strany vozidla.

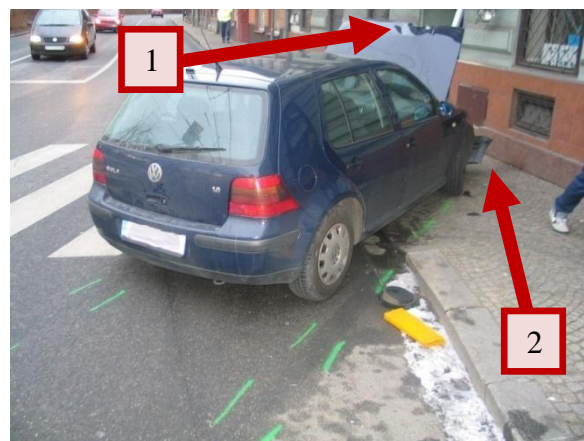
Obrázek 35: Celkový pohled na zadní část + pravý bok vozidla Volkswagen [10]

1. Deformace horního víka motoru
2. Uvolněný přední nárazník

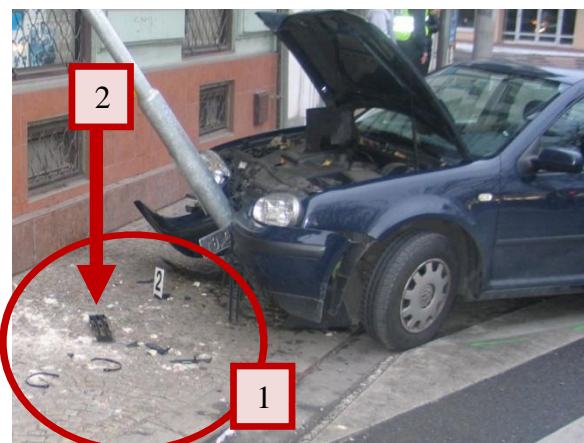
Obrázek 39: Celkový pohled na rozmístění střepů [10]

1. Skleněné a plastové střepy
2. Plastová mřížka vyplňující spodní pravou část předního nárazníku

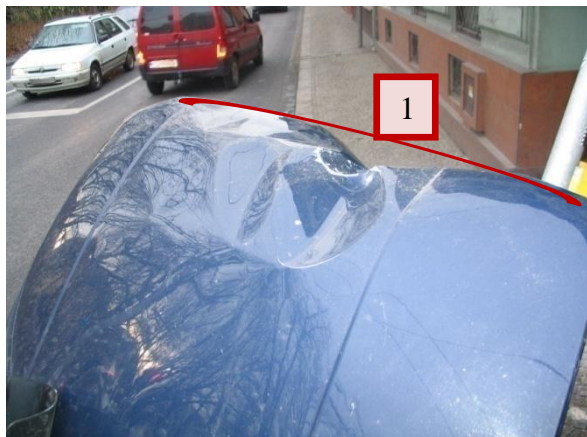
Obrázek 40: Detailní pohled na horní víko motoru
[10]

1. Pravděpodobný původní tvar horního víka motoru nehavarovaného vozidla

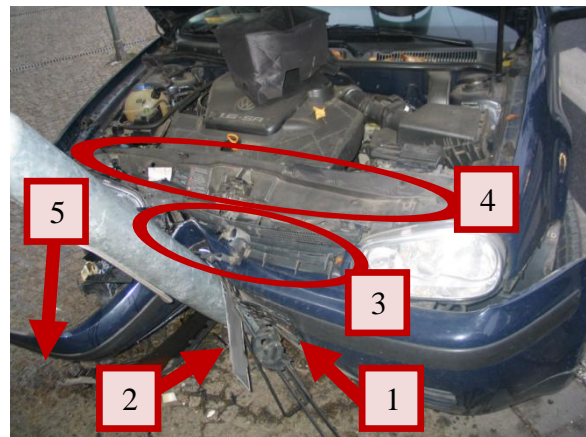
Obrázek 41: Detailní pohled na přední část vozidla
[10]

Defornace přední části vozidla:

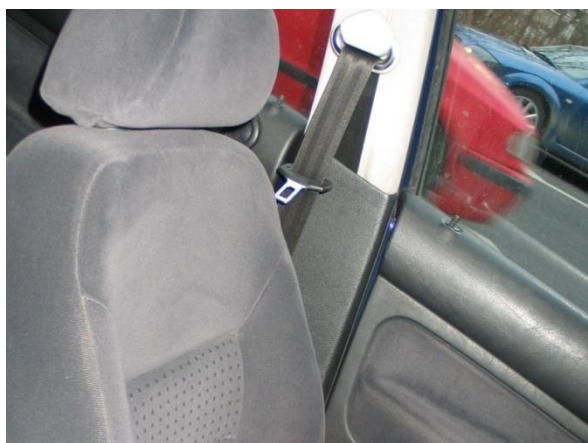
Obrázek 44: Detailní pohled do interiéru vozidla Volkswagen, bezpečnostní pás řidiče [10]

1. Bezpečnostní pás - nebyl pravděpodobně v době střetu použit řidičem vozidla

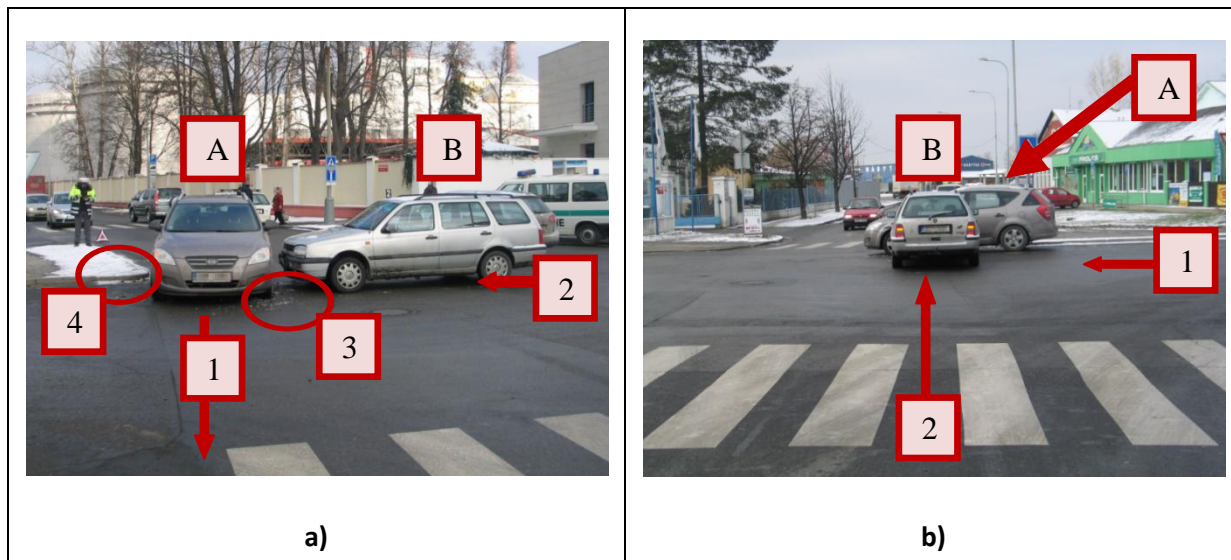
Obrázek 48: Celkový pohled na místo DN [10], a) z protisměru jízdy vozidla KIA, b) ze směru jízdy vozidla Volkswagen

- A. Vozidlo KIA
- B. Vozidlo Volkswagen
- 1. Směr jízdy vozidla KIA
- 2. Směr jízdy vozidla Volkswagen
- 3. Rozmístění střeplů
- 4. Rozmístění námrazků odpadlých z podběhu vozidla KIA

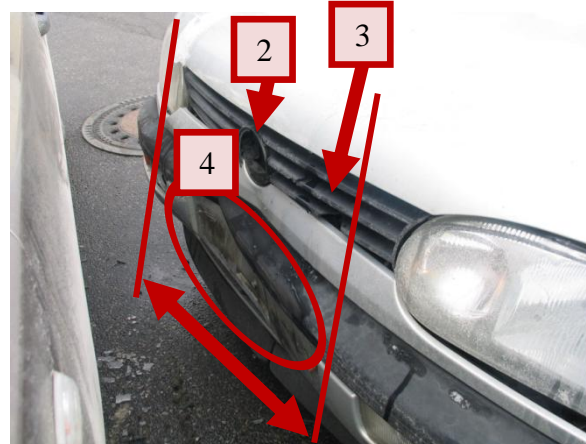
Obrázek 52: Detailní pohled na přední část vozidla Volkswagen [10]

1. Rozsah primární deformace
2. Absence znaku automobilky
3. Absence střepu masky chladiče

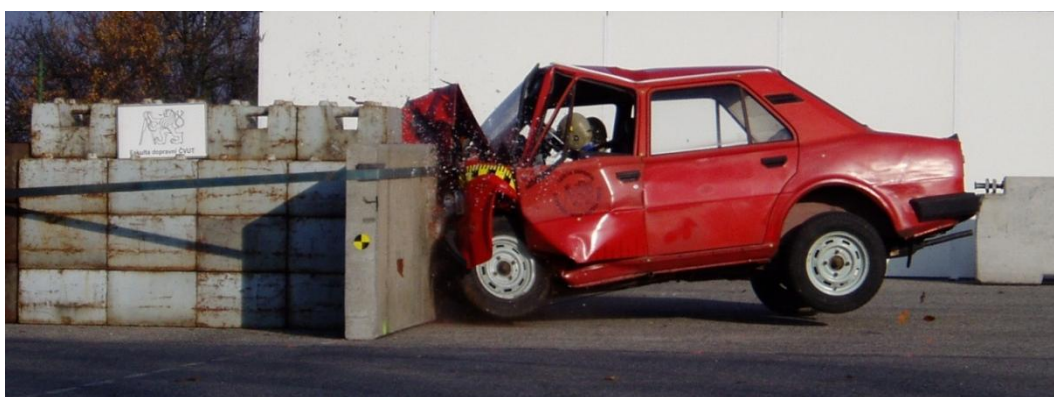
Obrázek 57: Náraz automobilu Š120 do nepohyblivé bariery rychlostí 48km/h s přesazením 30% - maximální deformace [11]

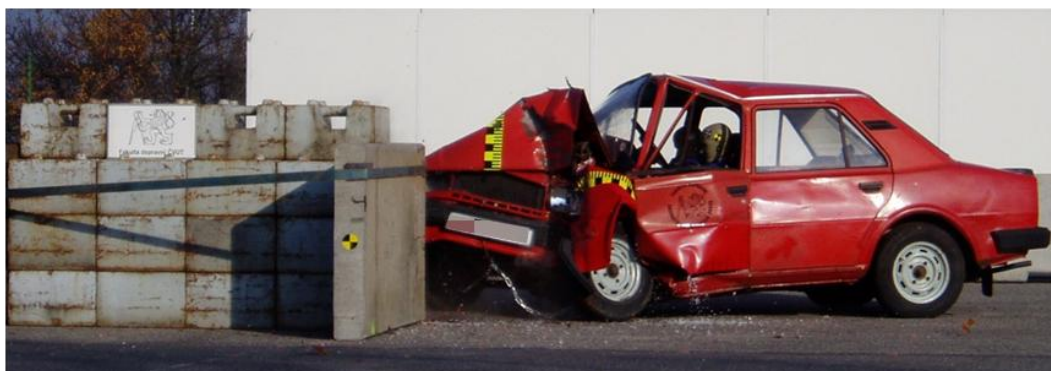
Obrázek 58: Náraz automobilu Š120 do nepohyblivé bariery rychlostí 48km/h s přesazením 30% - poloha vozidla po štreu [11]

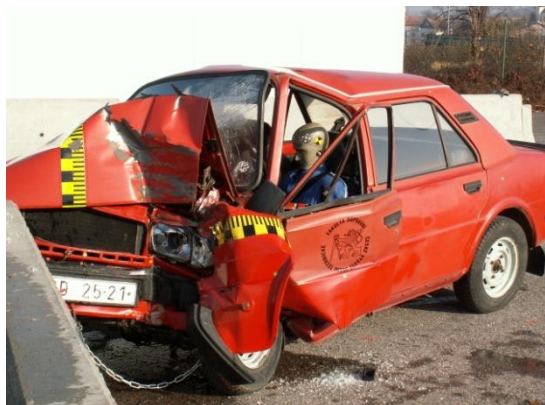
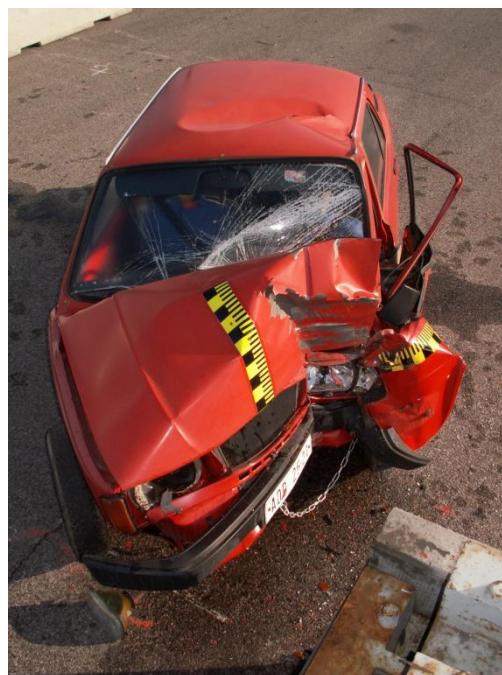
Obrázek 59: Š120 - konečná poloha po nárazu do nepohyblivé bariery rychlostí 48km/h s přesazením 30% [11], a) celkový pohled – přední část + levý bok, b) čelní pohled

- deformace a poškození: přední kapota a její zavěšení, přední světla a směrovky, přední čelo, nárazník, výztuha nárazníku, levý a pravý přední blatník včetně podběhů, prasklé čelní sklo (částečně vysazené z rámu), levé přední dveře včetně zpětného zrcátka, levý práh, prolomení střechy v linii pravého A sloupku a levého B sloupku, výrazný posun dělicí přepážky mezi prostorem pro cestující a zavazadlovým prostorem, změna polohy a úhlu sevření levého A sloupku a střechy, deformace uložení přední nápravy, deformace podlahy pod řidičem;

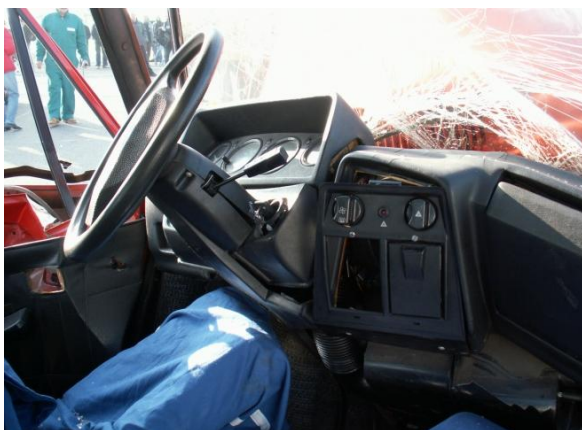
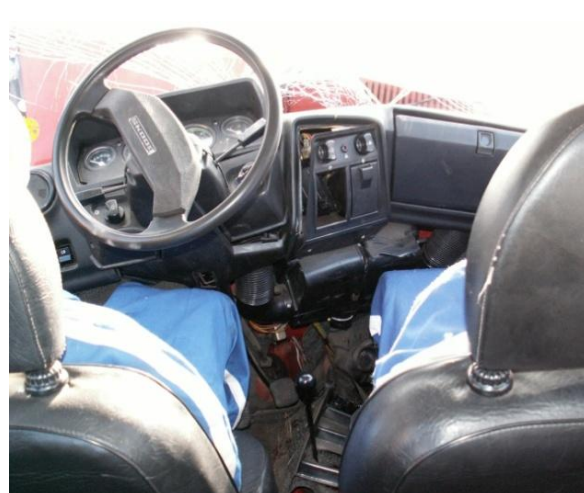
Obrázek 60: Poškození interiéru Š120 po nárazu na nepohyblivou bariery rychlostí 48km/h [11], a) pohled z místa spolujezdce, b) pohled z místa mezi předními sedadly

- -prostor pro cestující;
- bezpečnostní pásy: zablokované odvíjení bezpečnostních pasů z cívek, deformované kotevní body pásů v karoserii;
- rozsáhlé deformace levého podběhu a prostoru pro nohy řidiče (prolomená podlaha);

- palubní deska: vlivem deformací dělicí přepážky mezi prostorem pro cestující a zavazadlovým prostorem došlo k posunu kotevních bodů přístrojové desky a tím k posunu a zkroucení jednotlivých komponent. K roztržení plastového krytu topení v oblasti spolujezdcových kolen došlo po kontaktu s figurínou;

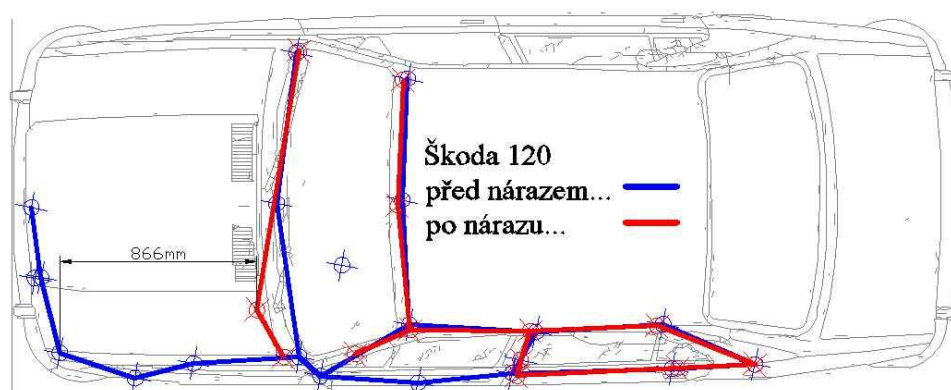
Obrázek 61: Vertikální deformace vozidla změřená pomocí totální stanice [11]

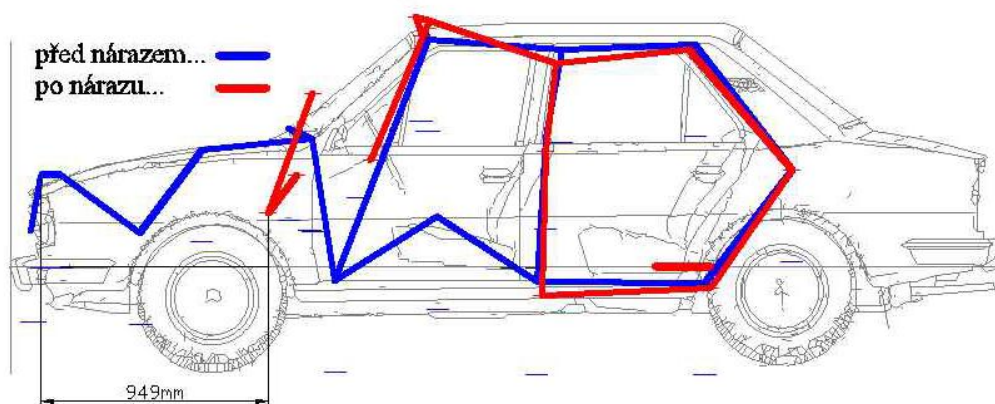
Obrázek 62: Horizontální deformace vozidla změřená pomocí totální stanice [11]
