OCEŇOVÁNÍ ŠKOD NA STAVEBNÍCH OBJEKTECH

VALUATION OF DAMAGE ON BUILDINGS

DIPLOMOVÁ PRÁCE

Mgr. Zdena Kovaříková, dává tímto souhlas studentovi Bc. Karlu Šolcovi, s použitím projektové dokumentace, Akce: VERNÍŘOVICE č.e. 5 – STAVEBNÍ ÚPRAVY, VERNÝŘOVICE U SOBOTÍNA, ke studijním účelům.

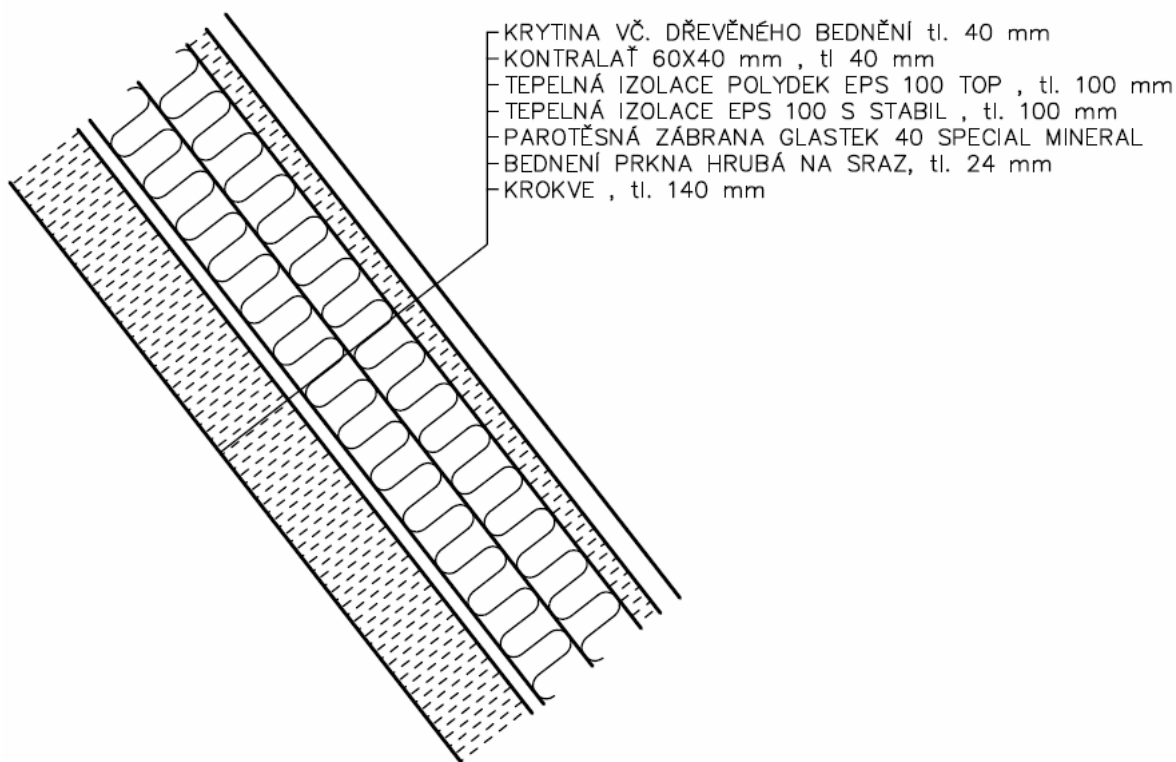
Obrázek 3.3 Nová skladba střechy

Dle posouzení statika vykazuje konstrukce krovu značné vady. V důsledku těchto vad je tedy nutné celou konstrukci krovu a tím i střechy odstranit a vystavět znovu.

Odstranění a vystavění krovu je nutné rozdělit do dvou částí. Na první část bouracích prací, která je propojena a navázána na další vady, jako je odstranění přístavků. Na konstrukci stropu nad 1.NP kdy bude výhodou z technologického hlediska nemít objekt zastřešený kvůli lepší dostupnosti ke stropním konstrukcím. Bourací práce budou probíhat postupným rozebíráním od střešní krytiny až po konstrukci krovu. Vybourané materiály budeme likvidovat v souladu se zákonem o odpadech. Při těchto pracích je třeba dbát zvýšené opatrnosti aby nedošlo k destabilizaci krovu a jeho zřícení a dodržovat BOZP.

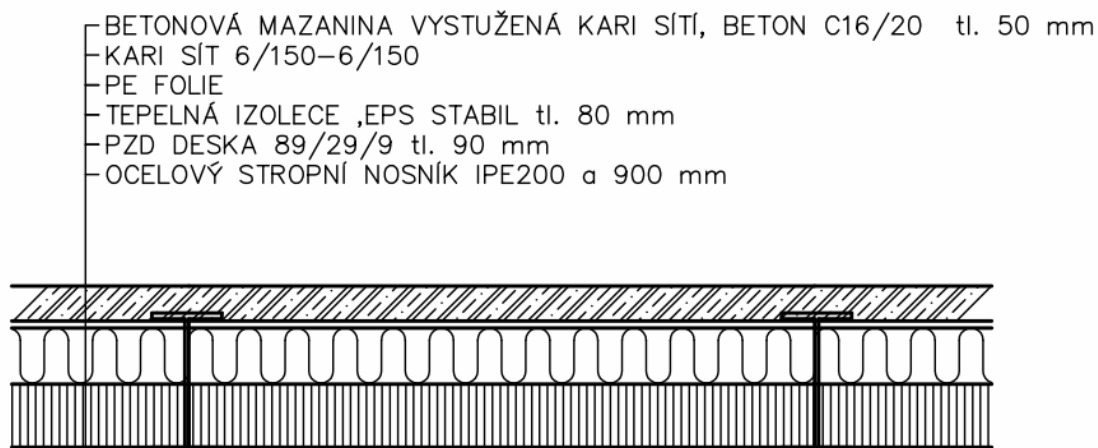
Obrázek 3.5 Nová skladba stropu nad 1:NP

Stávající trámový strop nesplňuje požadavky z hlediska stability. Nosné prvky, trámy, jsou v nepravidelných vzdálenostech a vykazují poškození hnilobou. Stejně tak desky tvořící záklopy jsou napadeny hnilobou nebo dřevokazným hmyzem. Využití půdního prostoru pro

S výhodou využijeme situace, kdy bude odstraněna konstrukce krovu. Tato výhoda nám poslouží z hlediska technologického. Máme větší prostor pro manipulaci a provedeme odstranění stropní konstrukce. Nejprve záklop a násyp, a poté samotné nosné trámy. Používáme při práci standardní bourací postupy a dbáme na BOZP. Zpravíme kapsy po trámech a zbudujeme nové pro profily IPE. Profily IPE podmaltujeme, usadíme a vyrovnáme. Následně do nich vložíme PZD desky. Poté sestavíme a zbudujeme celou novou skladbu podlahy.

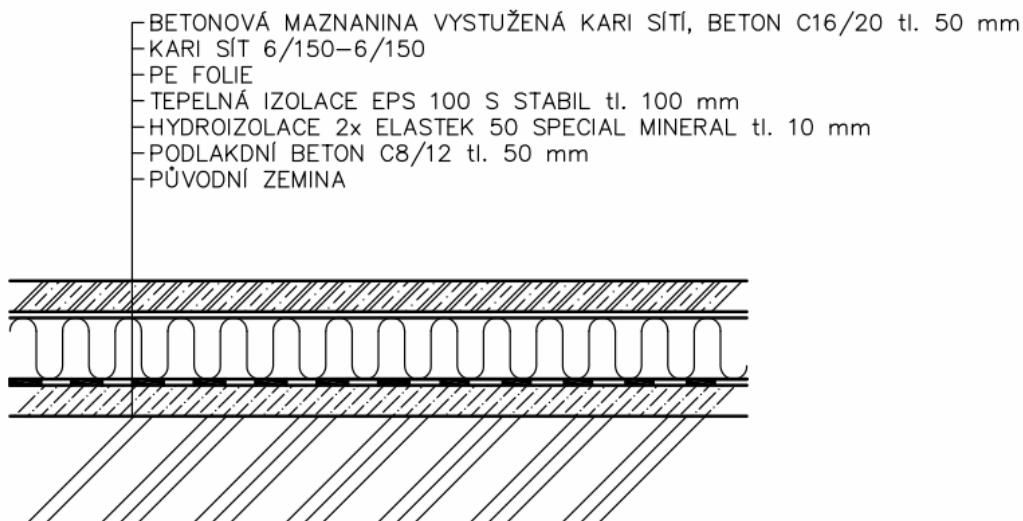
Obrázek 3.7 Nová skladba podlahy 1.NP

zdivo. Z tohoto důvodu je třeba hydroizolaci doplnit, aby nedocházelo k navlhání svislých nosných konstrukcí a tím i degradaci povrchových úprav těchto konstrukcí (omítek), případně k degradaci zdiva. Hydroizolaci spodní stavby je nutno provést podřezáním celé stavby a vložením hydroizolace. Tu doplníme také hydroizolací do skladeb podlah. Doplnění hydroizolace je vhodné také z polohy stavby, která se nachází ve vzdálenosti 11 m od říčky Merta. Ta může při jarních táních kulminovat. Při zohlednění tohoto faktoru nelze vyloučit opětovné vlhnutí zdiva. Proto je pro další hygienicky nezávadné užívání objektu nezbytné hydroizolaci doplnit. Jak vyplývá z protokolu o měření radonu, radonové riziko je nízké a díky tomu není nutno provádět protiradonová opatření.

nevhodná vazba cihelného zdiva. Dále je nutné, pro dodatečné doplnění hydroizolace, dostat se až na základovou spáru. To znamená, že na vnitřní straně objektu je třeba odstranit konstrukce podlah. Podlahy, dle průzkumu, jsou hliněné a tak by s jejich odstraněním neměly být vážnější problémy. S vybouranými materiály budeme nakládat v souladu se zákonem o odpadech. Je nutné dodržovat BOZP. Dodatečné doplnění hydroizolace se provede podřezáním stávající zděné konstrukce s následným vložením hydroizolace, podklínováním a začištěním sanační maltou. Poté je třeba opět zbudovat vrstvy podlah a omítek. Položíme podkladní beton, který napenetrujeme a provedeme hydroizolaci pomocí asfaltových pásů. Tyto pásy napojíme na vloženou hydroizolaci pod zdivem. Následně provedeme vnitřní omítky standardním způsobem. Nejprve jádrovou omítku a poté štuk. Tuto vadu řešíme ve chvíli, kdy máme zbudovaný strop nad 1.NP a provedeme zároveň s omítáním stěn i omítnutí stropu. Dále zbudujeme celou skladbu podlahy. Po zbudování podlahy místnosti vymalujeme. Z venkovní části provedeme venkovní omítky opět standardním postupem. Nejprve jádrová a poté štuk. Venkovní omítku opatříme silikátovým nátěrem.
