ROZBOR LETECKÝCH NEHOD ULTRALEHKÝCH LETOUNŮ

ANALYSIS OF ULTRALIGHT AIRCRAFT ACCIDENTS

DIPLOMOVÁ PRÁCE

Bc. Richard Belák

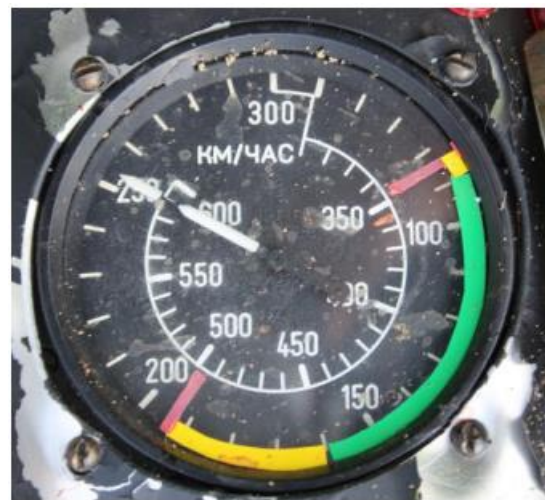
Obr. 10: Rychloměr LUN 1110 z letounu L410 [14]

Letoun měl celokovovou konstrukci nýtovanou z hliníkové slitiny a byl postaven ze stavebnice. Měl platný technický průkaz a měl platné zákonné pojištění a jevil známky dobré údržby. Zajímavostí je, že letoun měl nainstalován rychloměr z letounu L410 G s rozsahem rychlostí 50 až 600 km/h (obrázek 10). Rozsah rychloměru je rozložený do dvou rotací ručičky. První znaménko stupnice je 50 km/h a je označen červenou čarou, dál je přístroj rozdělen po 10 km/h. V rozsahu 50-200 km/h (čili asi v 1/3 celkového rozsahu) amatérsky bylo provedeno značení rozsahu provozních rychlostí, takto upravený rychloměr nemohl svou indikací poskytovat pilotovi dostatečné informace pro bezpečný let.

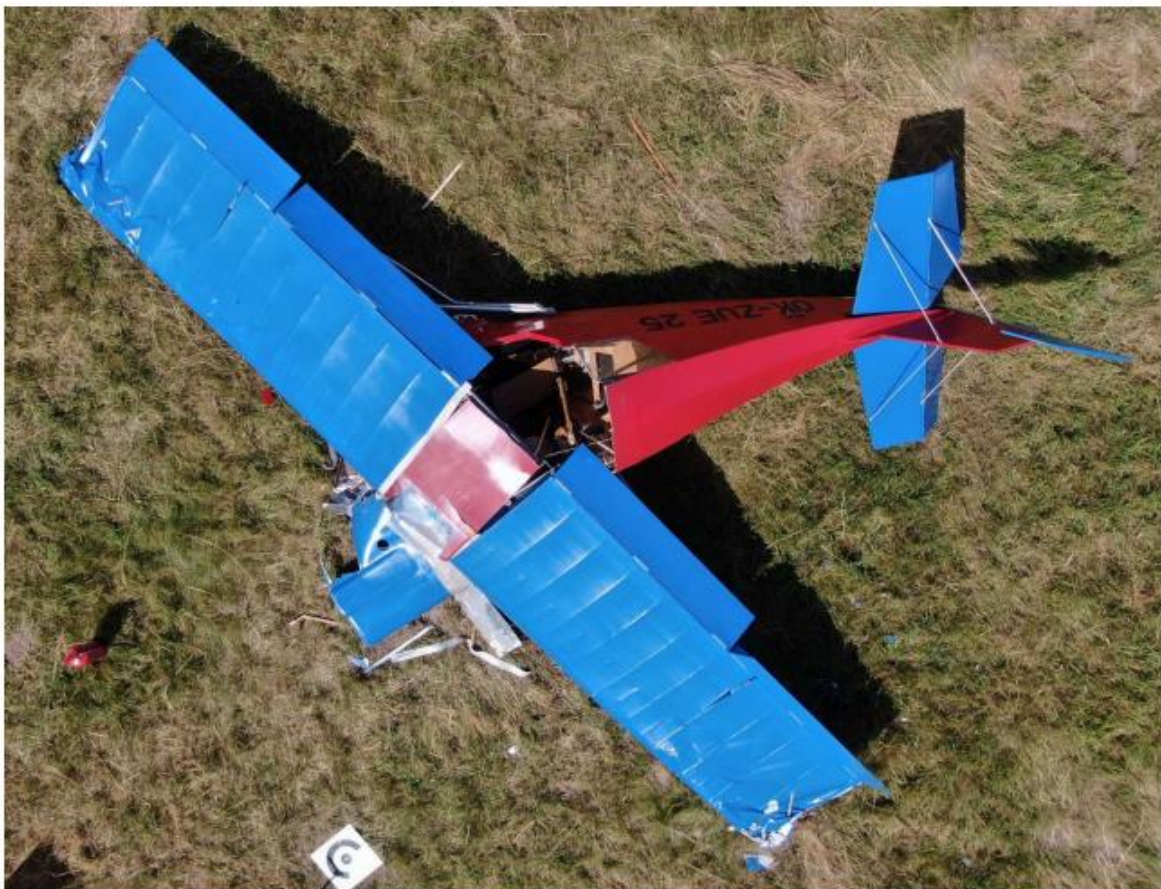
Obr. 20: Letoun na místě nehody [22]

Vyšetřování během prohlídky odhalilo nečistoty v palivovém systému, které byly v pohonné jednotce již delší dobu. Pohonná jednotka byla již dříve použita v jiném letounu, se kterým pilot měl havarovat již v roce 2017 během navigační soutěže, během které, mu právě tato pohonná jednotka měla vynechat.

Vyšetřovací komise pracovala s verzí, kdy došlo ve 100 metrech ke ztrátě výkonu motoru z důvodu nečistot v palivovém systému, které snižovaly přívod paliva do motoru na 1/3. Následně pilot převedl letoun do horizontálního letu a snažil se vrátit se zpět na přistávací plochu, ve které přešel letoun do pádu ve vývrtce. [22]

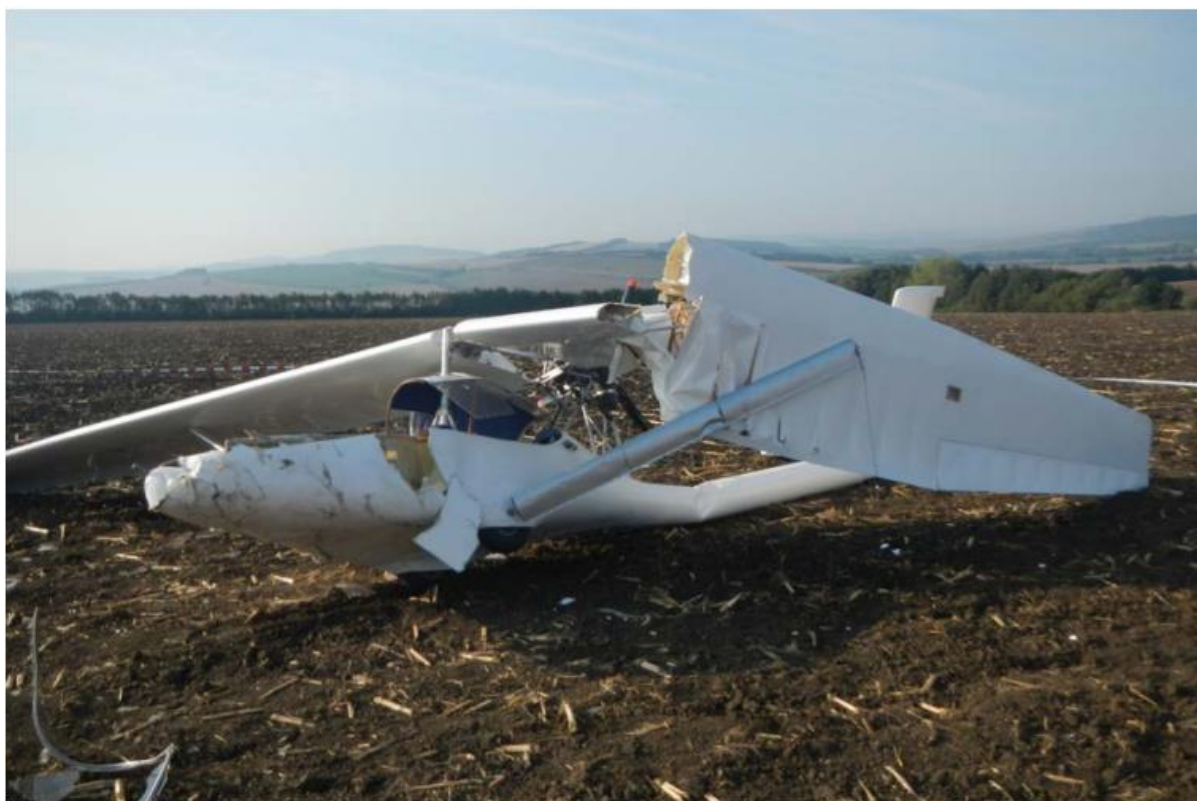
Obr. 23: Letoun na místě nehody [24]

Svědék, který jako jediný celou nehodu viděl, jel zrovna ve svém vozu kolem pozemku pilota. Zaznamenal, že letou se pohyboval z jižního okraje plochy a zhruba v polovině začal prudce zatáčet k poli. Několik metrů před polem se letoun vznesl a neustále zatáčel v malé výšce vlevo. Dále následoval jen tvrdý náraz přídí letounu do země do kukuřičného pole.

Pilot, který na místě zemřel, neměl žádné letecké oprávnění, ale údajně létal nepřetržitě na ultralehkých letadlech již 20 let před osudovou nehodou. Letoun nebyl zapsán v leteckém rejstříku žádného státu a nebyla na něm provedena žádná forma kontroly letuschopnosti pověřenou osobou. Podle vyšetřovací komise byla nehoda způsobena nejspíše poryvem větru, na který překvapený pilot nestačil adekvátně zareagovat. Místo přistání na kukuřičné pole se rozhodnul provést již dříve zmiňovanou nemožnou zatačku, která mu nevyšla.

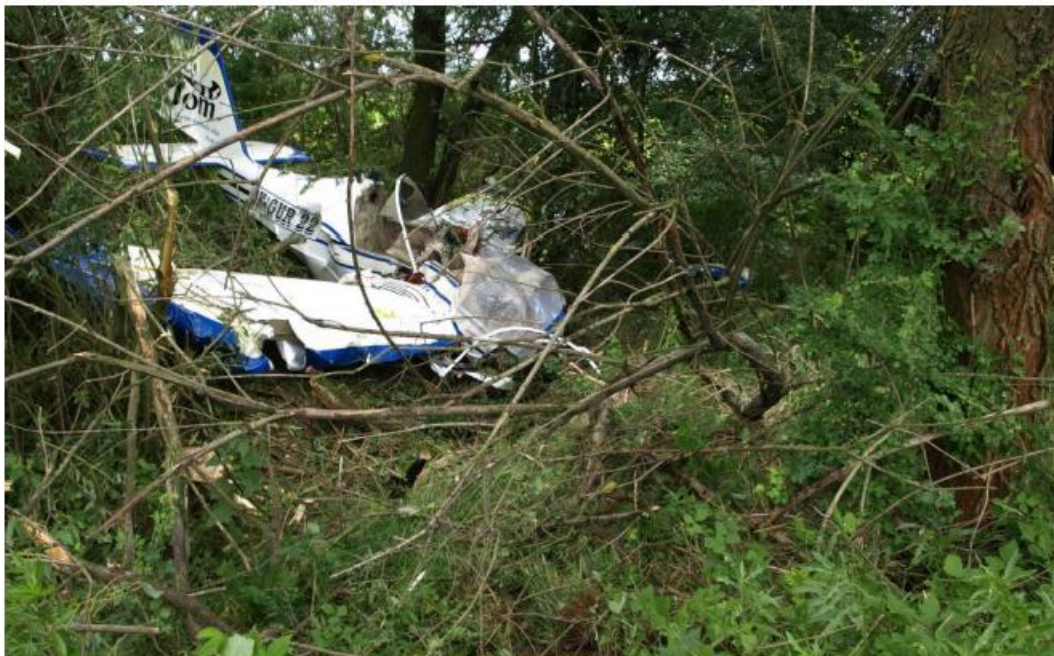
Obr. 24: Letoun na místě nehody [25]

Třetí svědek, který nehodu pozoroval z jiného místa než předchozí dva svědci, viděl letadlo letět nízko nad polem a následně prudce stoupat. Na vrcholu stoupání se mělo letadlo úplně zastavit, začalo padat po ocasu dolů a následně přešlo přes křídlo do pravé vývrtky. Pilot podle něj vývrtku vybral a pokračoval v horizontálním letu a zmizel svědkovi za korunami stromů. Přibližně za 2–3 sekundy došlo k velké ráně, která představovala pád letounu do lesíku mezi obcemi Osek a Volduchy.

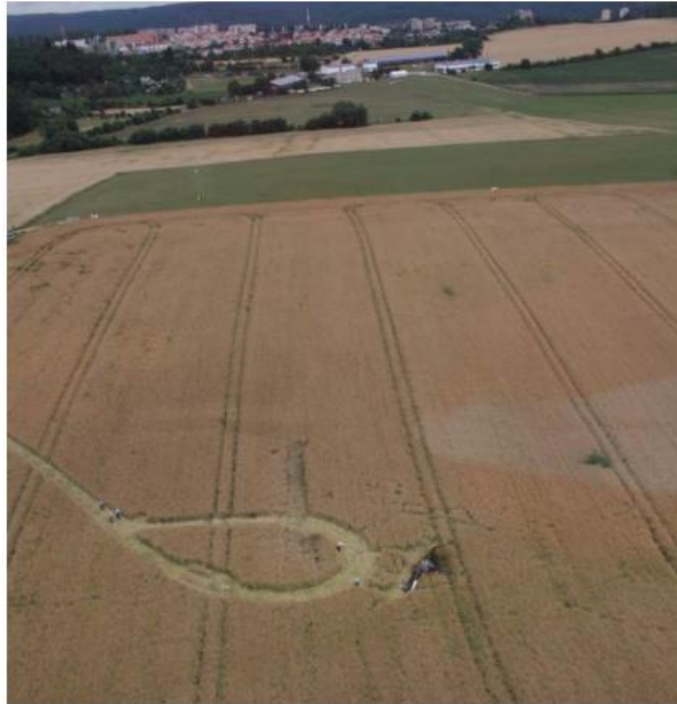
Obr. 26: Místo nehody [26]

Podle jednoho svědka, který letadlo pozoroval od hangáru, došlo v zatáčce k pádu do vývrtky a k jejímu vybrání nedošlo.

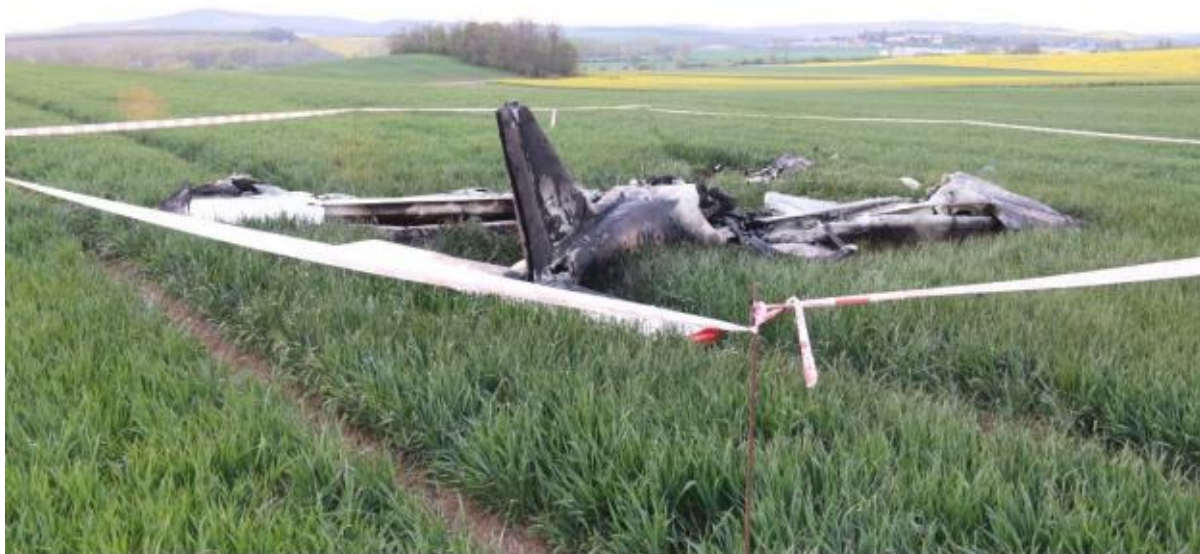
Obr. 27: Letoun na místě nehody [27]

Třetí svědek, který působil v aeroklubu jako pilot kluzáků jel v době nehody autem a viděl letoun ve výšce 30 metrů s příčným náklonem 45°. Následně viděl letou, jak přešel do pádu po křídle a spadnul na zem. Poslední svědek, který jel se synem po cyklostezce, zastavil, aby mohl pozorovat letoun který létal podle jeho výpovědi “hezky nízko”. Při druhém průletu podle něj pilot silně přitáhnul a udělal 90° obrat. Letoun byl ve výšce asi korun stromů, a dokonce svědek viděl, že se točila vrtule. Potom se mu ztratil za stromy a byl vidět jen dým.

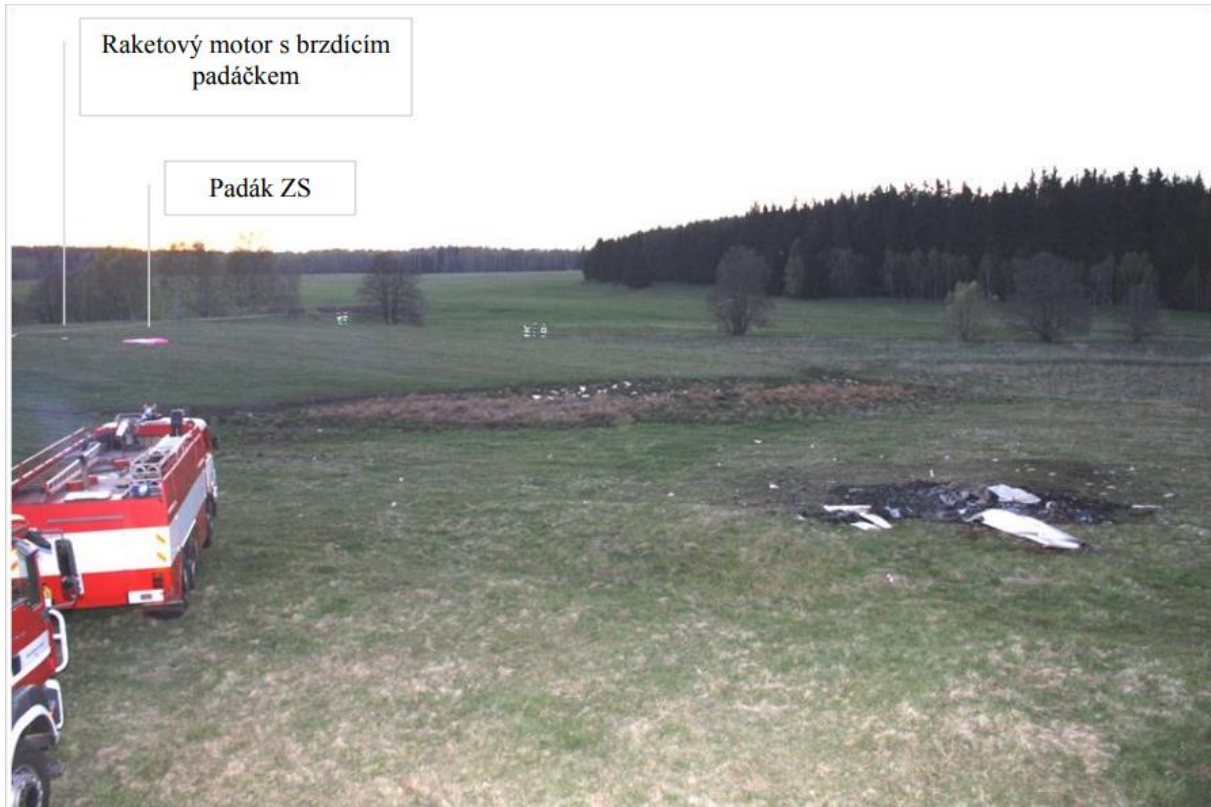
Obr. 28: Letoun na místě nehody [28]

Další svědek, slyšel chod motoru a následně ránu od balistického záchranného systému. Padák se ale plně neotevřel a letoun padal s velkým podélným náklonem ve vývrtce dolů.

Na základě popisu nehody a nadmořské výšky pozorovatelů komise určila výšku letu mezi 30–90 metry.

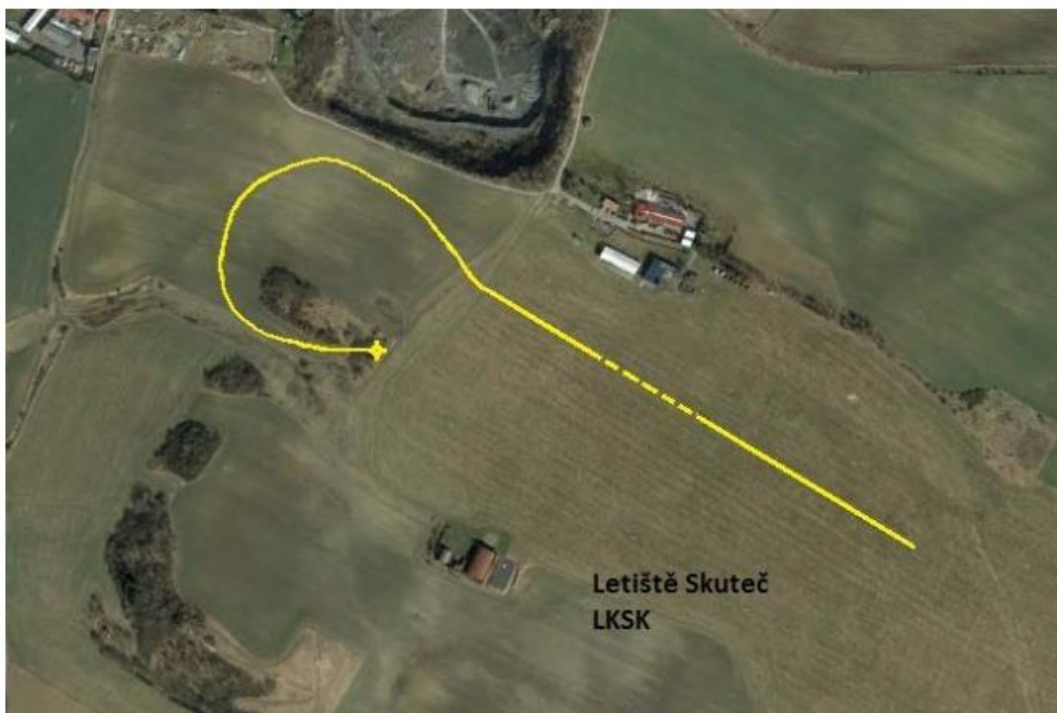
Obr. 29: Trajektorie vzletu [29]

Po vzletu se chtěl pilot vydat na letiště ve Frýdlantu nad Oslavicí. Během vzletu na nerovné travnaté vzletové ploše se mu v důsledku dynamických rázů od povrchu, pootevřela kabina. Byl už v poslední čtvrtině délky drahý a na základě předchozí zkušenosti se rozhodnul pokračovat ve vzletu a následně přistát a vyřešit problém se zámkou překrytu kabiny. Podle jeho výpovědi mu překryt v minulosti držel právě elektronický systém, který ovládá již zmiňovaný aktuátor. Hned jak to bylo možné se rozhodnul pro plochou zatáčku vlevo zpět na letiště. Během točení zatáčky ale došlo dvakrát k poryvu větru, který mu kabinu otevřel do pravého úhlu. Na překonání škodlivého aerodynamického odporu způsobeného změnou konfigurace letounu reagoval správně přidáním plynu, ale řízení se mu zdálo stále měkčí a měkčí, což způsobovalo přibližování k pádové rychlosti. Letoun ale neustále zpomaloval a ve výšce 50 metrů se dostal do vývrtky, kde se pilot pokusil aktivovat záchranný bezpečnostní systém, marně. Průběh jeho letu je zachycen na obrázku 29. Pilot byl následně s těžkým zraněním převezen do Fakultní nemocnice v Hradci Králové.

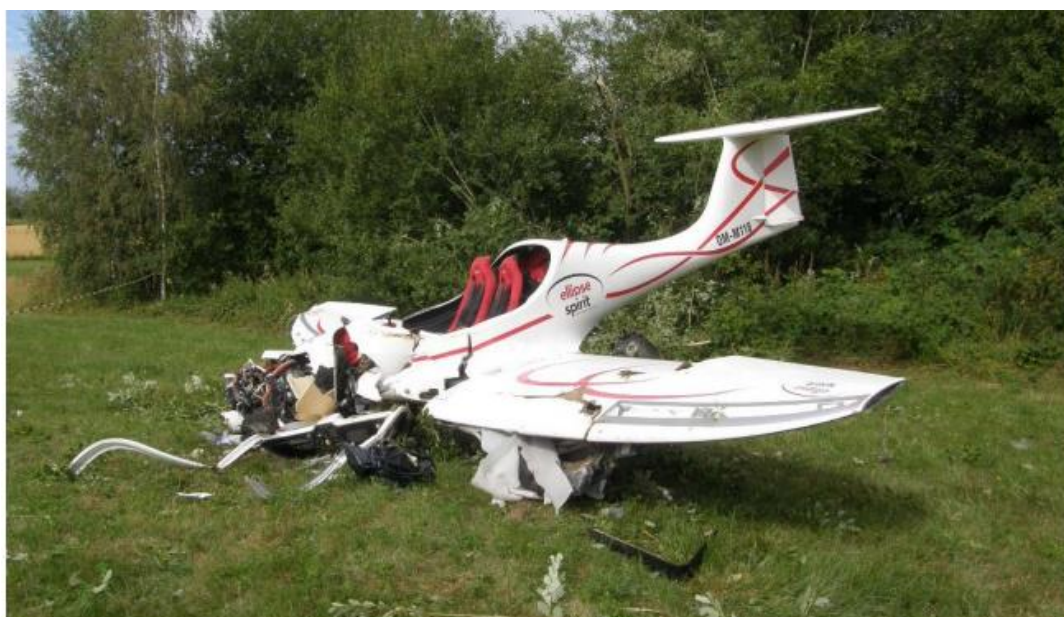
Obr. 30: Letoun na místě nehody, převrácený na podvozek [29]

Svědék, který v době nehody působil jako dispečer na letišti vypověděl, že zaznamenal hned první otevření překrytu, ale než na to stačil pilota upozornit, tak se překryt otevřel do maximální výchylky. Vyhodnotil, že nebylo pilota nutné o této informaci informovat, a ještě víc jej zahlcoval informacemi. Ke vzletu mělo podle dispečera dojít asi v polovině dráhy. Pilot se měl krátce po vzletu ještě dotknout všemi koly podvozku země, kde pokračoval (místo brždění) ve vzletu. Následně viděl letoun vykonávat levotočivou zatáčku s přechodem do vývrtky a jak letoun spadl na místo nehody (obrázek 30).
