OBNOVA VÁPENKY V GRYGOVĚ

ZPRÁVA O PŘEDBĚŽNÉM STAVEBNĚ TECHNICKÉM PRŮZKUMU

Ozn.: T-03

Autor: Václav Venglář

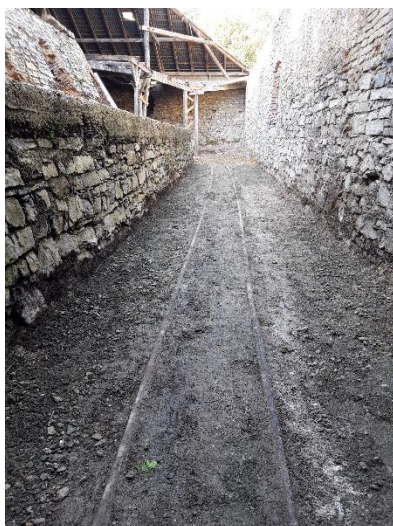
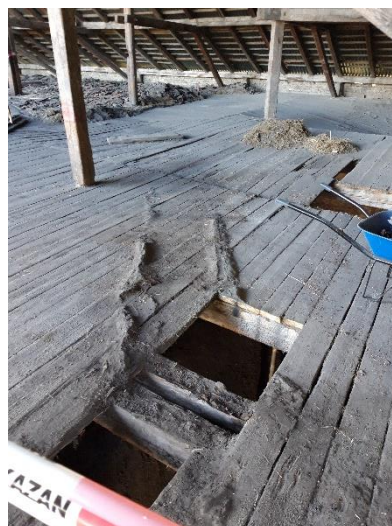
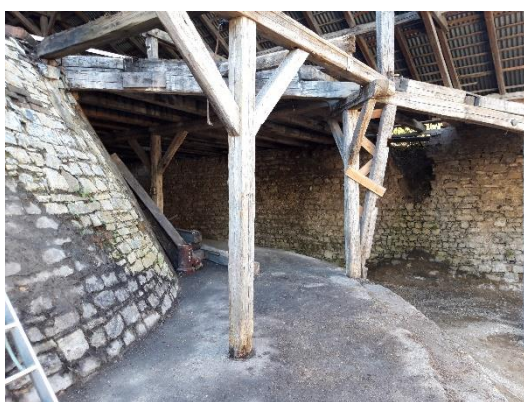
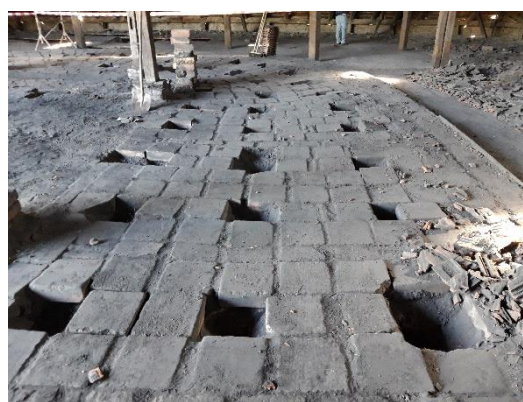
- Hliněná podlaha
 - Povrch pod úrovní terénu není nijak upraven a je tvořen jen zhutněnou vrstvou z hlíny a nánosů vápna, ve které jsou v části vápenky zachovány koleje.
- „Platforma“
 - Povrch platformy je řešen formou betonové vrstvy tl. cca 300 mm na zdivu z lomového vápence.
- Vnitřek pece
 - Uvnitř komor kruhové pece je druh podlahy neznámý, jelikož se nachází pod tlustou vrstvou usazenin a vápna. Předpokládá se, že bude tvořena šamotovými cihlami.
- Tělo pece
 - Horní povrch pece pokrývající šamotové cihly čtvercového půdorysu uložené do násypu, přičemž jsou mezi cihlami vynechány otvory dovnitř do pece.
- Prkenná podlaha ve 2NP
 - Podlaha trémového stropu je tvořena dřevěnými prkny přibitými k nosné konstrukci hřebíky.

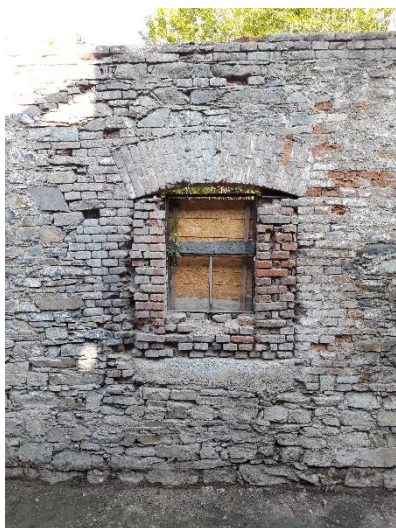
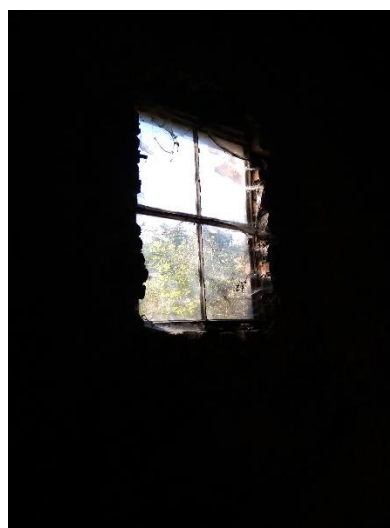
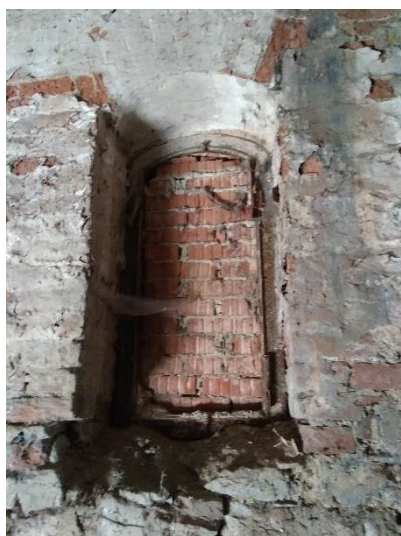
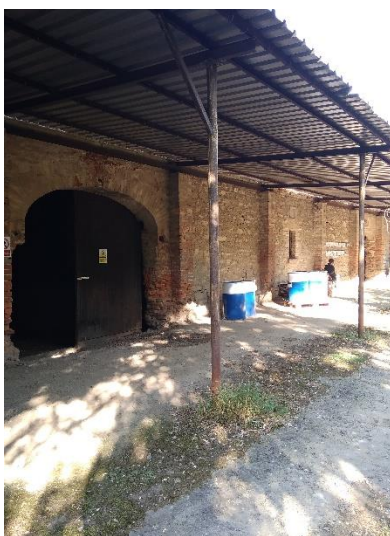
- Okna
 - Původní okenní otvory jsou dnes převážně zazděny novodobými zdícími prvky (pálené cihly, betonové tvarovky) za zachování původních ostění a nadpraží. Některé otvory stále mají zasklení v ocelových rámečcích.
 - Okna mají jednu zalomená ostění.
 - Rozměry – z interieru cca 650 x 310 x 1050 mm ve vrcholu zaklenutí, z exteriéru cca 470 x 160 x 1050 mm ve vrcholu zaklenutí.
 - Pár dochovaných industriálních okenních výplní, které tvoří ocelový rám a dvě úzká otevíravá dělená křídla s jednoduchým zasklením.

- Vikýře
 - Okna s ocelovým rámem, jednokřídlá výklopná se členěným jednoduchým zasklením.
- Boční vchody
 - Vchody na podélných stranách jsou dnes buď zazděny novodobými zdíciými prvky (pálené cihly, betonové tvarovky) za zachování původních ostění a nadpraží, či zakryty osb deskami. Některé otvory stále mají zasklení v ocelových rámečcích.
 - Rozměry – cca 1570 x 1600 mm ve vrcholu zaklenutí
- Vchody v průčelí
 - Hlavní vchody jsou dnes vybaveny dvoukřídlými posuvnými dveřmi, které pojíždí na kolejnici zavěšené nad otvory.
 - Rozměry – cca 3170 x 3400 mm ve vrcholu zaklenutí
 - Vrata jsou pravděpodobně z 2. pol. 20. st.

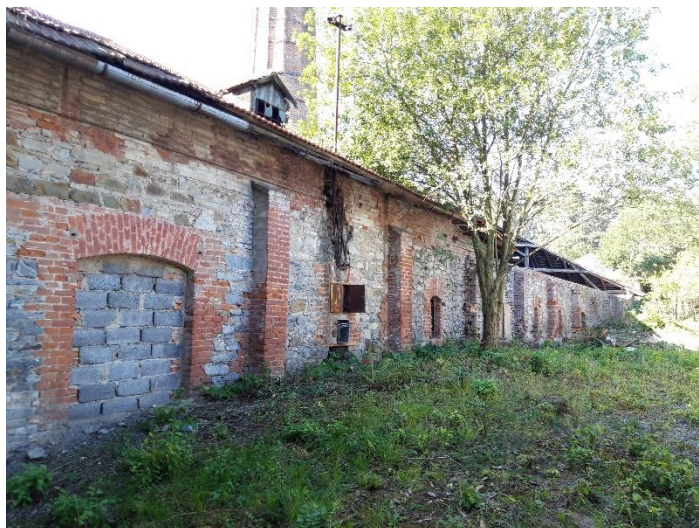
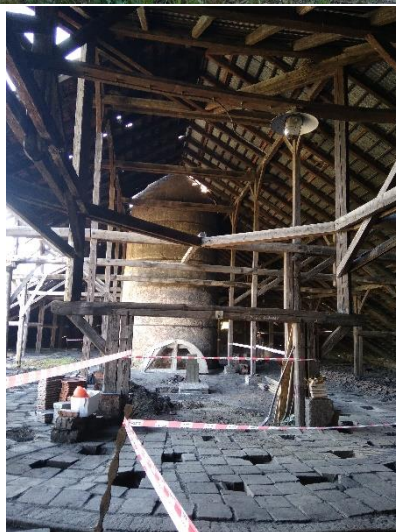
V minulosti byla budova vybavena elektrickým vedením s osvětlením, kdy byl elektrorozvaděč umístěn v jednom z okenních otvorů.

Dešťová kanalizace byla pravděpodobně zřízena, ale v dnešní době je nefunkční. Potřeba její umístění ověřit sondami v místech střešních svodů.
