ANALÝZA PRÍČIN STRATY SMEROVEJ STABILITY JAZDNEJ SÚPRAVY

Pavol Kohút³⁶

Príspevok je venovaný problematike riešenej dopravnej nehody pri ktorej došlo k prejazdu intenzívne brzdenej jazdnej súpravy do protismerného jazdného pruhu, kde došlo k zrážke s protiúdcim vozidlom. Cieľom príspevku bolo zistiť príčiny straty smerovej stability plne naloženej jazdnej súpravy a poukázať na diagnostické postupy, ktoré môžu viesť k naplneniu stanoveného cieľa.

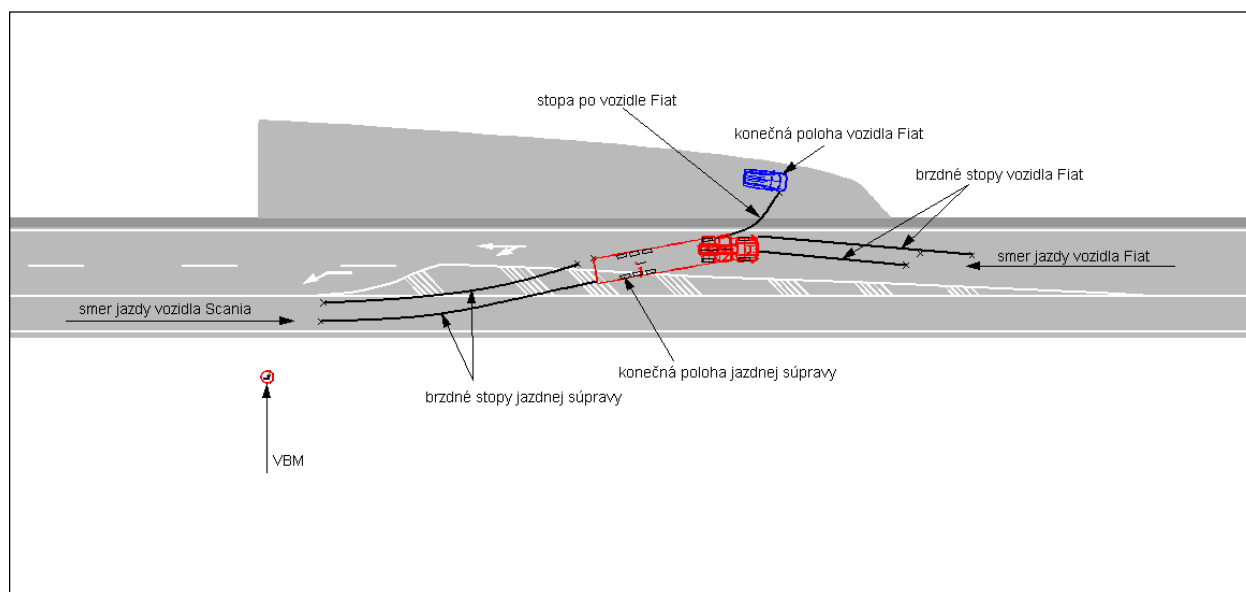
Obr. č. 1 – Plánok miesta dopravnej nehody

V predmetnom príspevku bola riešená problematika straty smerovej stability jazdnej súpravy pri intenzívnom brzdení. Jednalo sa o dopravnú nehodu pri ktorej jazdná súprava prešla do protismeru, kde došlo k zrážke s protiúdcim vozidlom. Úlohou bolo zistiť, či príčinou prejazdu jazdnej súpravy do protismerného jazdného pruhu bola nesprávna technika jazdy vodiča, alebo prípadná technická závada. Plánok miesta predmetnej dopravnej nehody je uvedený na obr. č. 1.

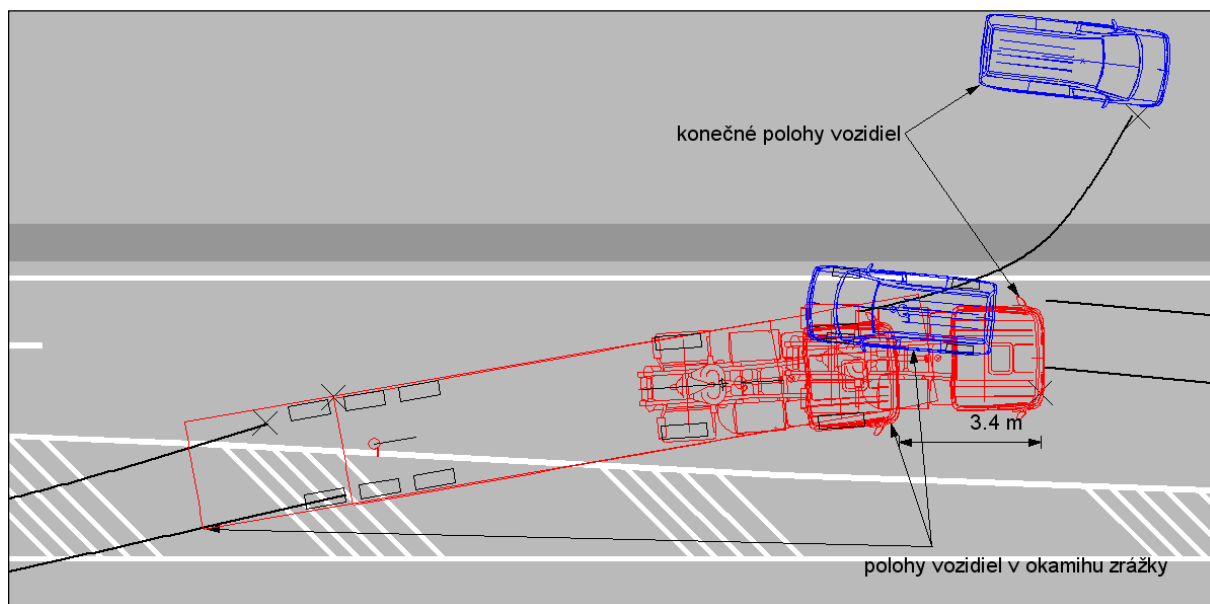
Obr. 2 – Poloha miesta zrážky

Poloha vozidiel v čase zrážky vyhodnotená uvedeným spôsobom je zobrazená na obrázku č. 2.
