VYSOKÉ UČENÍ TECHNICKÉ V BRNĚ
BRNO UNIVERSITY OF TECHNOLOGY

RODINNÝ DŮM S ORDINACÍ ALERGOLOGIE

BAKALÁŘSKÝ SEMINÁŘ:
PORUCHY PLOCÝCH STŘECH

BAKALÁŘSKÁ PRÁCE
BACHELOR'S THESIS

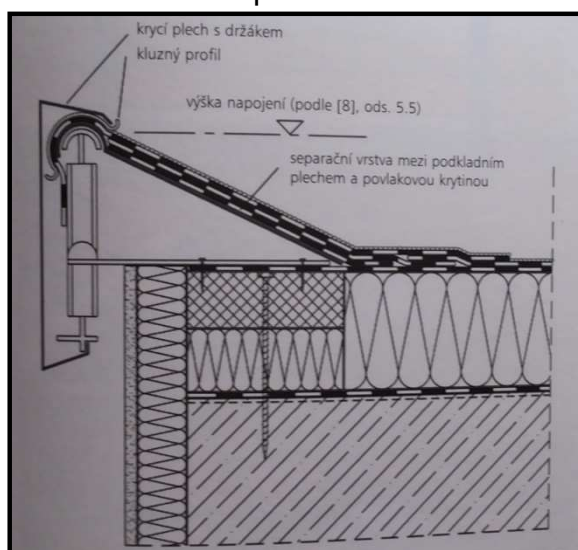
Upevňovací profil nebyl v tomto případě použit odborně, nebyl ani odolný proti dešťové vodě a neměl trvale stabilní polohu.

Obr. 4.24 Příklad lemování okraje střechy
