# PŘÍPRAVA A REALIZACE STAVEBNĚ TECHNICKÉHO PRŮZKUMU PŘEDPJATÉ MOSTNÍ KONSTRUKCE

PREPARATION AND IMPLEMENTATION OF CONSTRUCTION AND TECHNICAL SURVEY OF  
PRESTRESSED BRIDGE STRUCTURE

## BAKALÁŘSKÁ PRÁCE

Tato část bakalářské práce se bude věnovat stavebně technickému průzkumu předpjté mostní konstrukce a výsledkům měření. Předmětem diagnostického průzkumu je most ev. č. 57-068, který převádí silnici I/57 přes silnici I/69 v 1. poli a potok Rokytenku v 5. poli. Most se nachází v jižní části města Vsetín. Most je popisován a posuzován dle ČSN 73 6220 (Zatížitelnost a evidence mostů pozemních komunikací) a dle ČSN 73 6221 (Prohlídky mostů pozemních komunikací) a to ve směru staničení přecházející komunikace I/57, tedy z Valašského Meziříčí do Valašské Polanky, což odpovídá přibližně světovým stranám od západu na východ. Pravá strana mostu je tedy jižní, levá strana severní. Polohopis mostu je vyznačený na obrázku.

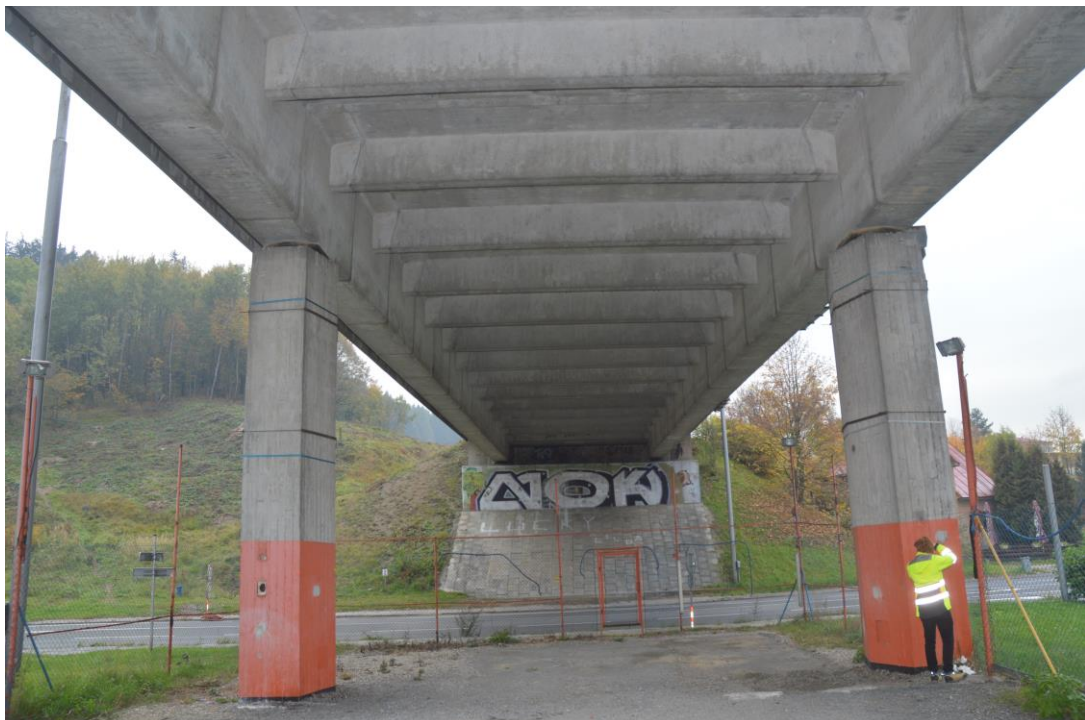
Obr. 3.6: Pohled na mezilehlé podpěry 2.1, 2.2 a 1. opěru O1 [25]

- Pohled proti směru staničení

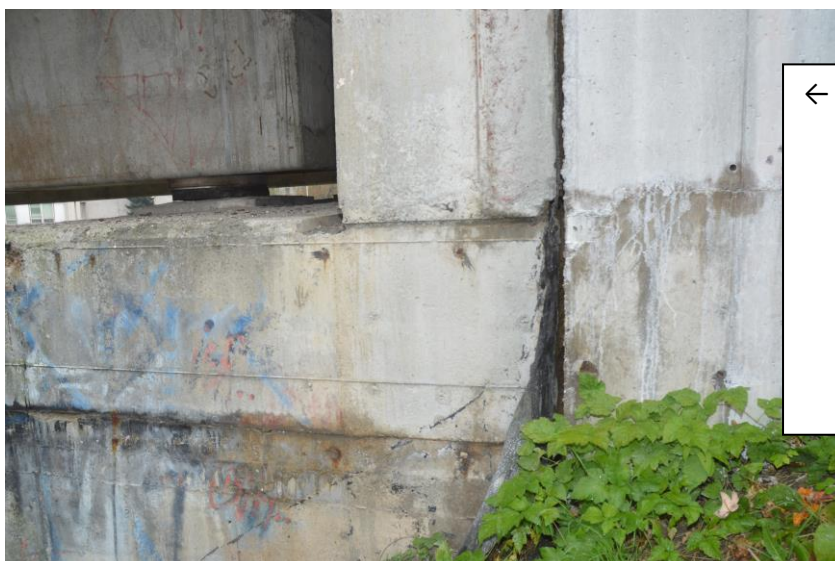
← Obr. 3.10: Detail O1 [25]

- Na fotografii je zachycen úložný práh, opěra O1, závěrná zídka, část křídla a ložisko
- Zachycena je levá strana O1

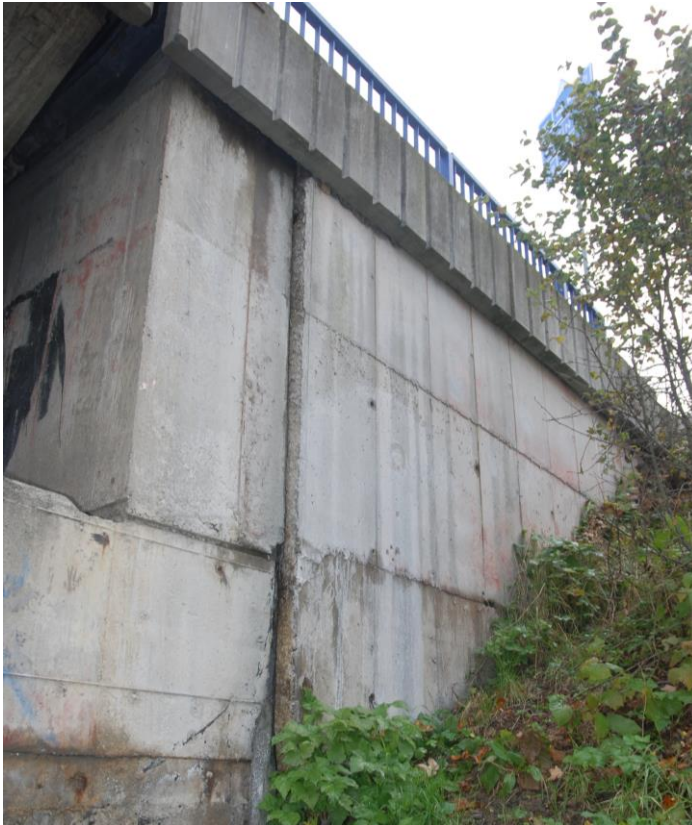
← Obr. 3.11:

Křídla jsou masivní železobetonová, rovnoběžná, dilatovaná. Na styku se zemním tělesem vzlíná vlhkost. Spáry mezi křídly a opěrou byly vyplněny dřevovláknitými deskami, materiál postupně degraduje a spára tak místy dosahuje šířky až 8 cm.

Pohled na levé křídlo u opěry O1  
[25]

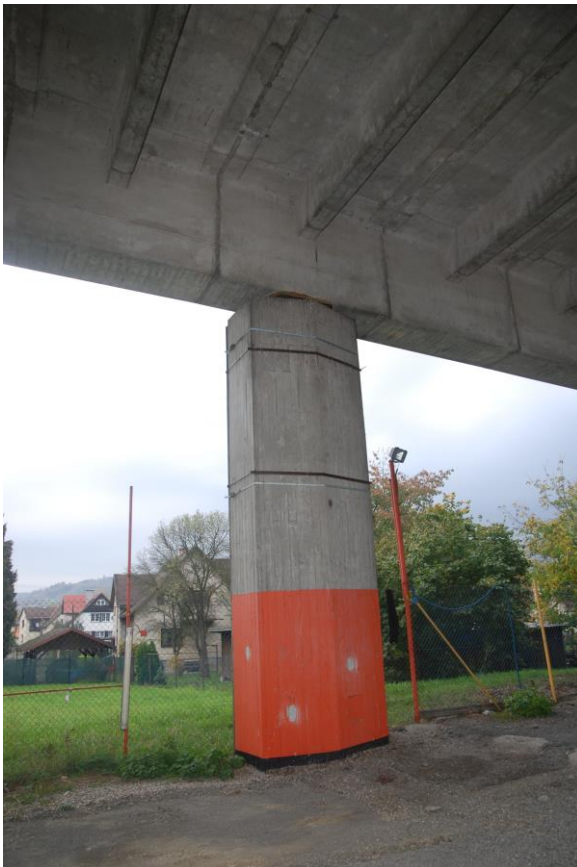
← Obr. 3.15: Pohled na sloup P2.1 [25]

- Pohled ve směru staničení na levý sloup
- Na sloupu byly zhotoveny 3 zkušební místa pro tvrdoměrnou zkoušku

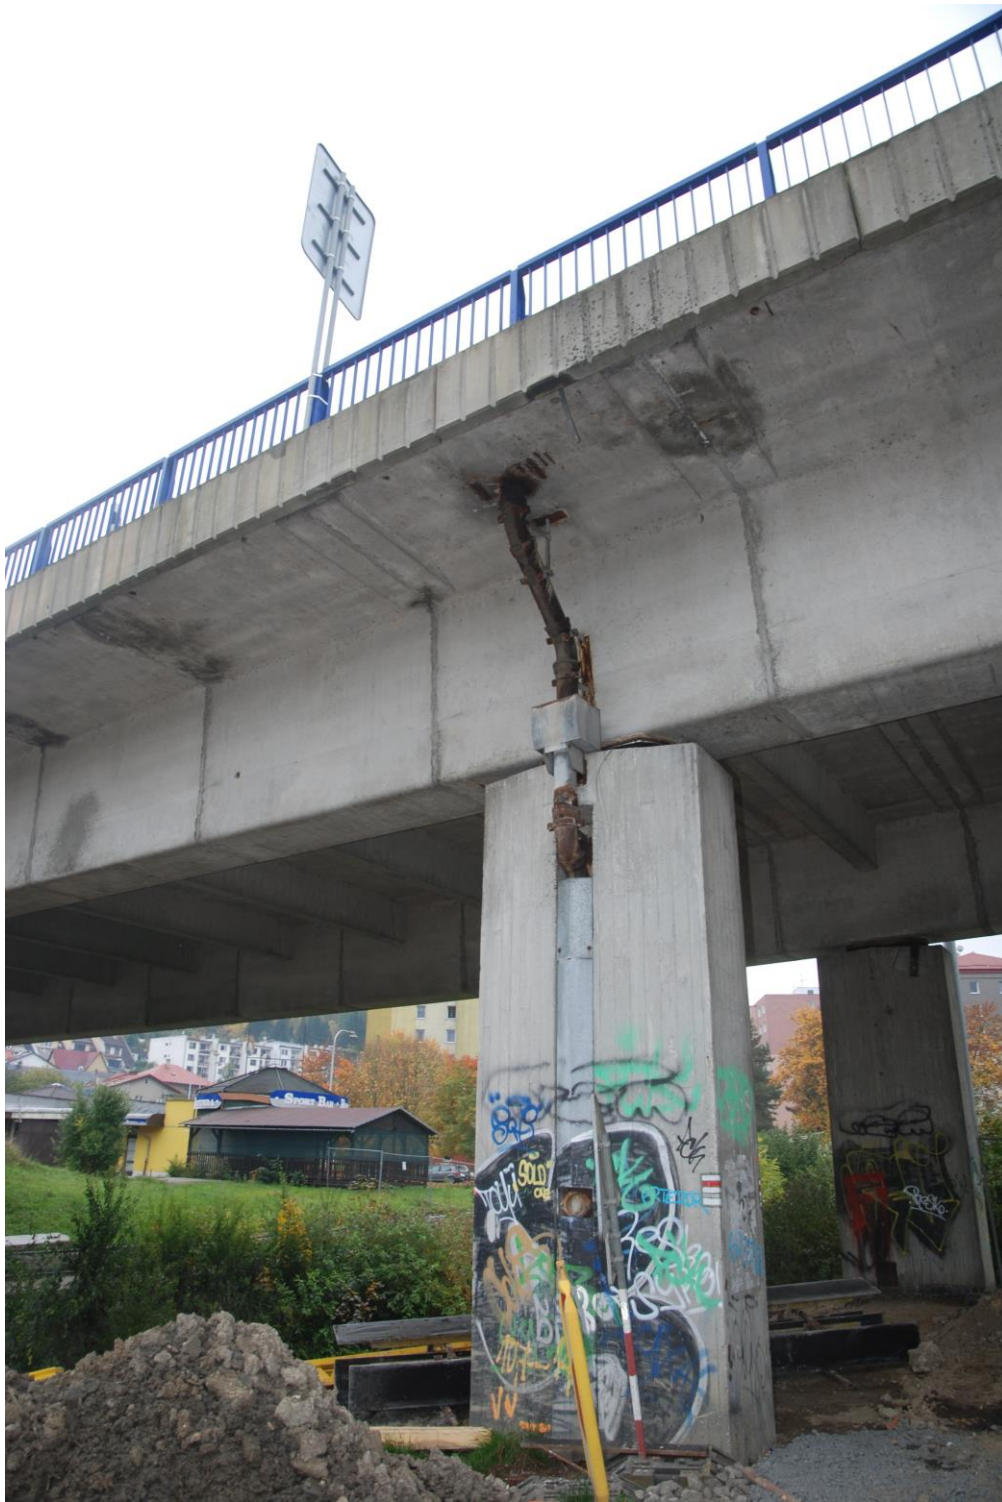
Obr. 3.16: Sloup P5.1 [25]

- Pohled zleva na sloup
- Odvodňovač je silně korodovaný, na konzole NK se v jeho blízkosti nacházejí vlhké stopy od zatékání

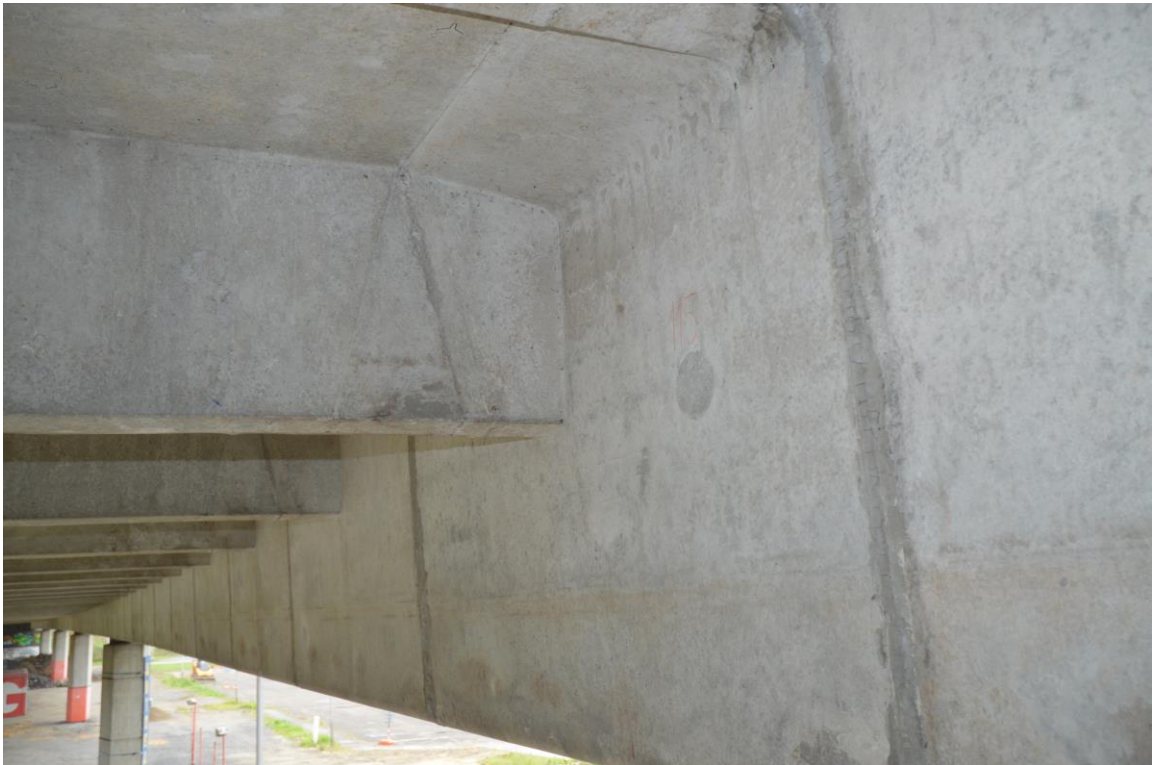
Obr. 3.21: Lamela č. 2 [25]

- Pohled na pravý trám lamely č. 2 a část žebra
- Na obrázku lze vidět zkušební místo č. 115 pro tvrdoměrnou zkoušku NK

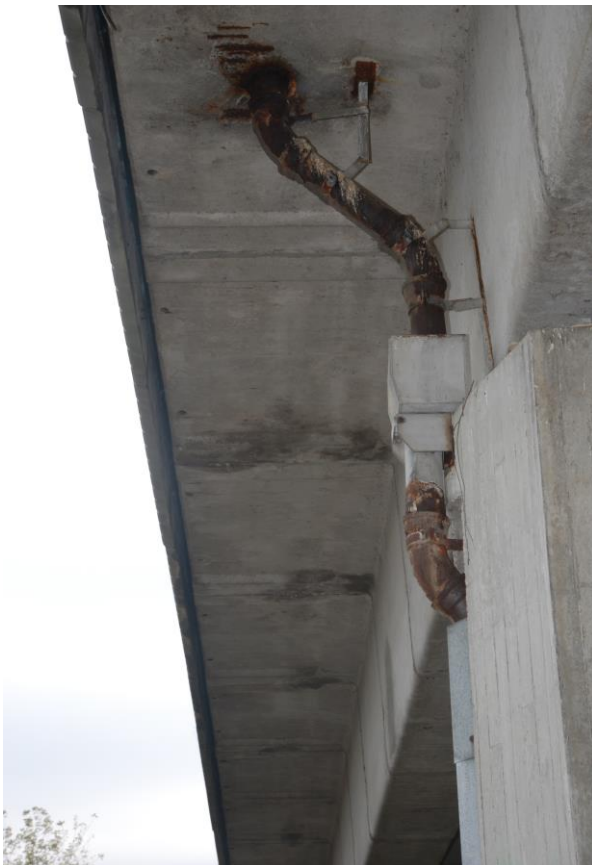
← Obr. 3.22: Levá konzola s odvodňovačem [25]

- Patrné jsou stopy po zatékání a korodovaný odvodňovač

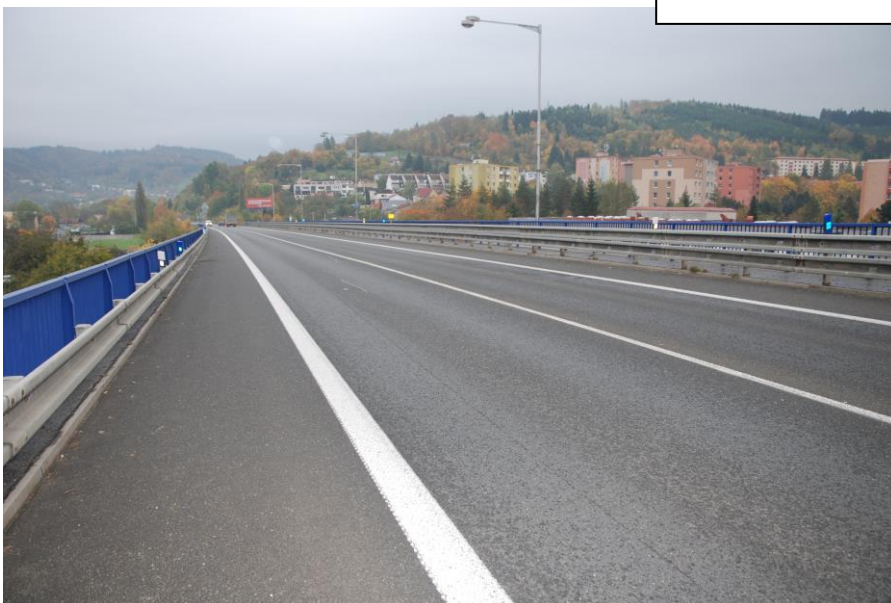
↓ Obr. 3.31: Pohled na svodidla [25]

Nátěr zábradlí se místy odlupuje, svodidla jsou na několika místech deformovaná po nárazu vodidla. Některé deformační prvky jsou poškozené, nebo vybočené. Spojovací prvky svodidel jsou korodované. V prvním poli u levého svodidla chybí, či jsou poškozeny šrouby pro upevnění svodidla ke sloupku.

- Pohled ve směru staničení na svodidla a zábradlí

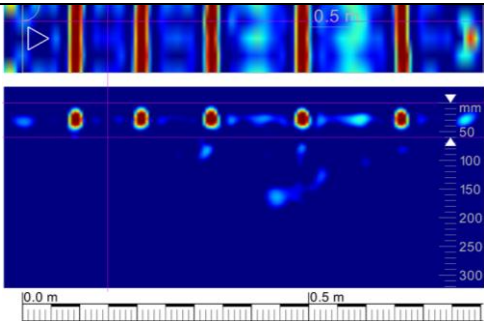
<p>Obr. 3.37: Radarový liniový sken vedlý v místě sondy R2 rovnoběžně s osou mostu. Na skenu jsou patrné pruty měkké výztuže s průměrnou roztečí 143 mm a krytím cca 15 mm.</p>

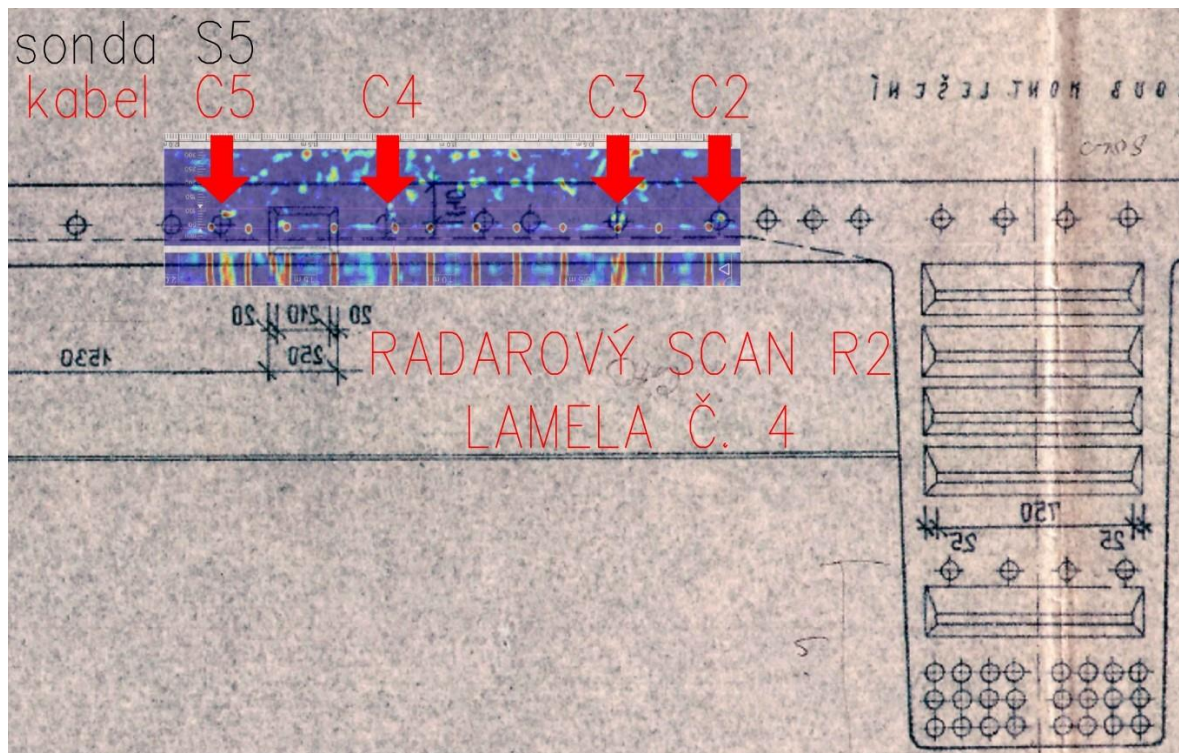
Obr. 3.38: Radarový sken R2 podložený původní dokumentací

- Pravá strana lamely po pravý trám
- 4 kabely odhalené georadarem
- Prováděná sonda S5 ke kabelu C5

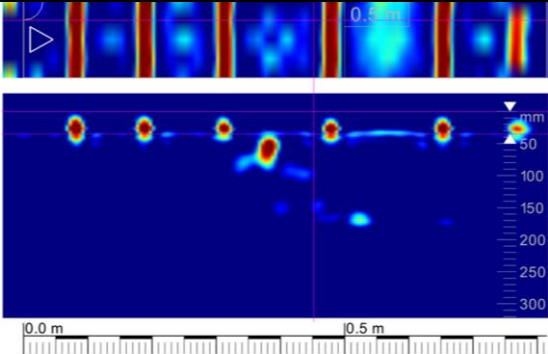
<p>Obr. 3.40: Radarový liniový sken vedený v místě sondy R3 rovnoběžně s osou mostu. Na skenu jsou patrné pruty měkké výztuže s průměrnou roztečí 138 mm a krytím cca 15 mm, jeden kabel příčné výztuže je v hloubce 45 mm.</p>

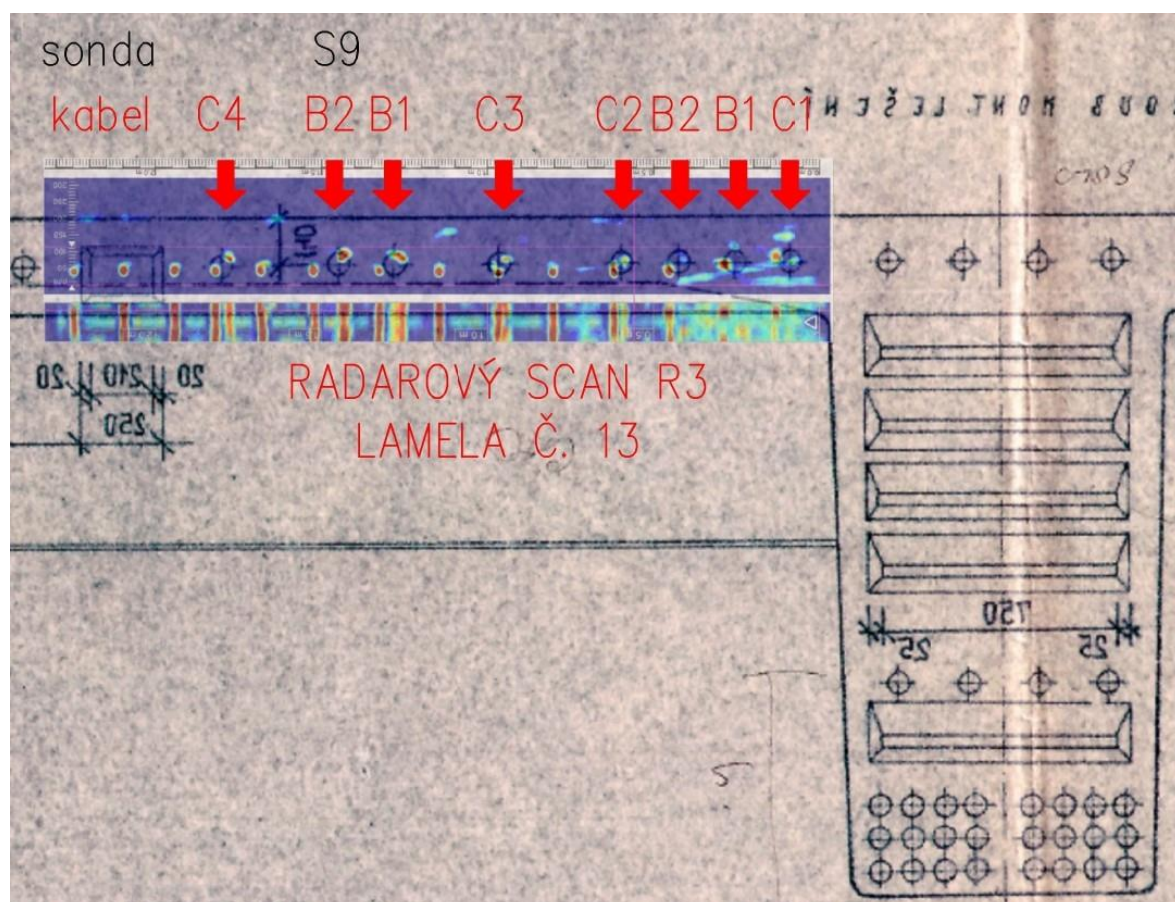
Obr. 3.41: Radarový sken R3 podložený původní dokumentací

- Pravá strana lamely č. 13 po pravý líc pravého trámu
- 8 kabelů odhalených georadarem
- Prováděná sonda S9 ke kabelu B2

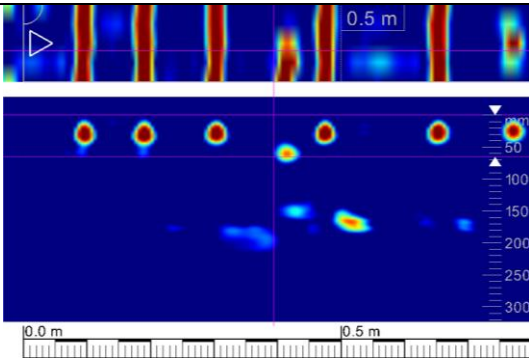
<p>Obr. 3.43: Radarový liniový sken vedený v místě sondy R9 rovnoběžně s osou mostu. Na skenu jsou patrné pruty měkké výztuže s průměrnou roztečí 135 mm a krytím cca 15 mm, jeden kabel příčné výztuže je v hloubce 45 mm.</p>

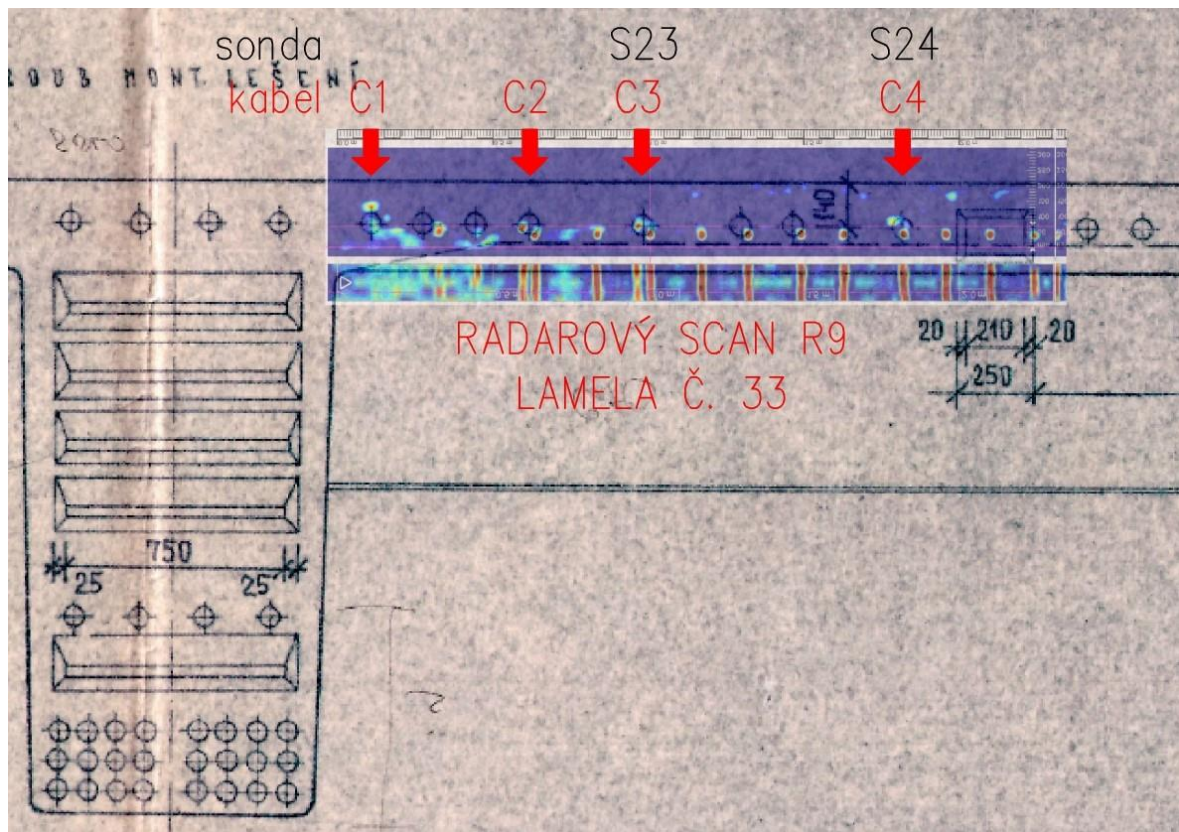
Obr. 3.44: Radarový sken R9 podložený původní dokumentací

- Levá strana lamely č. 33 od pravého líce levého trámu směrem k ose mostu
- 4 kabely odhalené georadarem
- Prováděné sondy S23 a S 24 ke kabelům C3 a C4

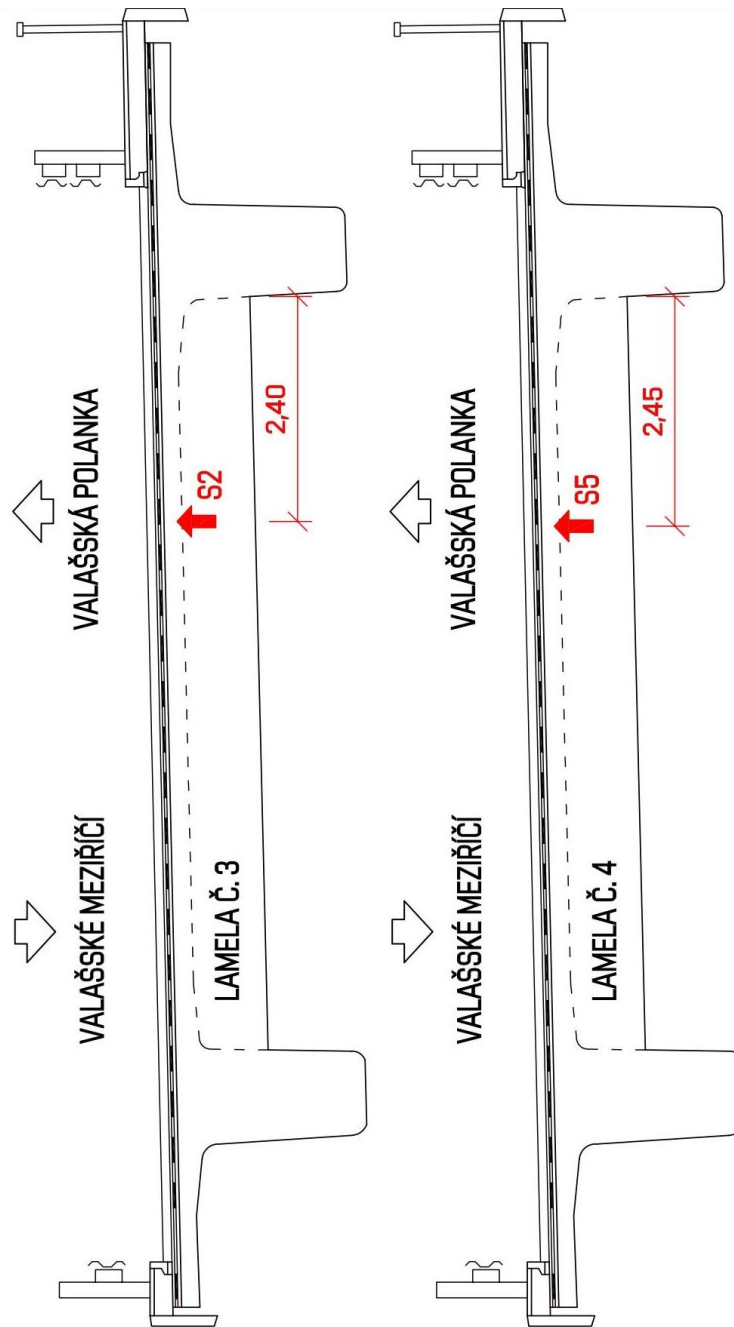
Obr. 3.47: Místo sond S2 a S5

<i>Označení sondy</i>	<i>Poloha sondy</i>	<i>Stav předp. výztuže</i>	<i>Hl. krytí předp. výztuže [mm]</i>	<i>Poznámka</i>
S2	sonda ze spodního líce 3. lamely, 0,36 m od spáry 2/3 a zároveň 2,4 m od levého líce pravého trámu	Bez koroze	70	Sonda byla provedena v místě bez vady. Kabelový kanálek byl částečně (cca 50 %) zainjektován suchou maltou.
S5	sonda ze spodního líce ve spáře mezi 3. a 4. lamelou a zároveň 2,45 m od levého líce pravého trámu	Mírná koroze	150	Sonda byla provedena v místě příčné montážní spáry. Kabelový kanálek nebyl proinjektován suchou maltou.

S2	Lamela č. 3 1. pole	S5	Spára mezi lamelami 3 a 4 1. pole
----	------------------------	----	--------------------------------------

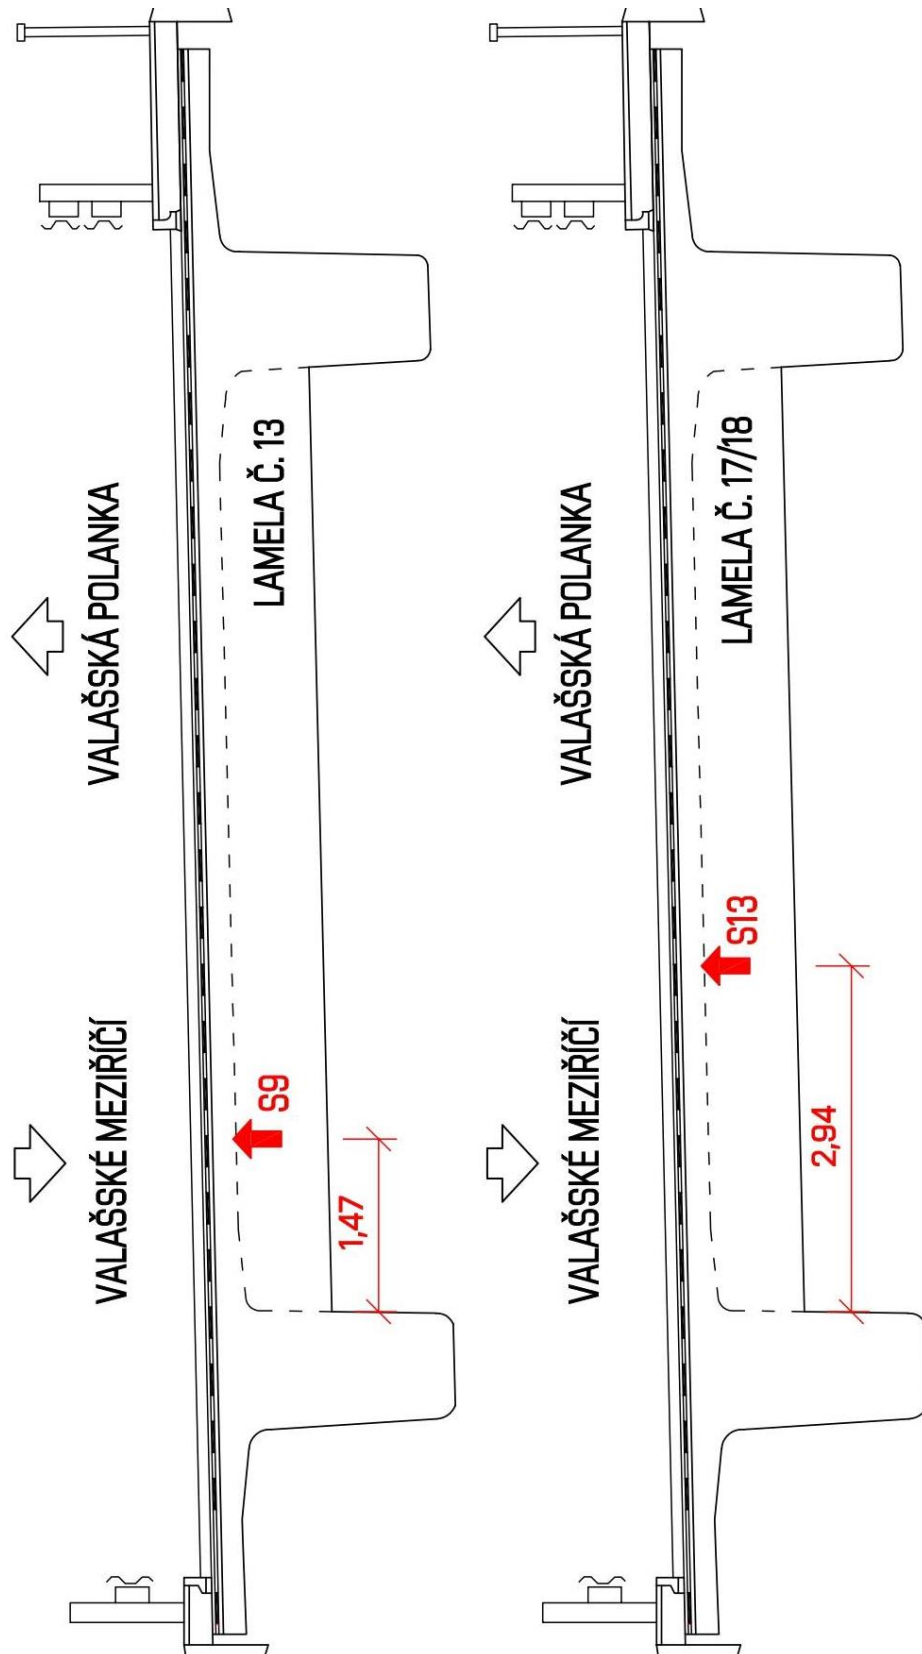
Obr. 3.50: Místo sond S9 a S13

<i>Označení sondy</i>	<i>Poloha sondy</i>	<i>Stav předp. výztuže</i>	<i>Hl. krytí předp. výztuže [mm]</i>	<i>Poznámka</i>
S9	sonda ze spodního líce ve spáře mezi 12. a 13. lamelou a zároveň 1,47 m od pravého líce levého trámu	Bez koroze	132	Sonda byla provedena v místě příčné montážní spáry. Kabelový kanálek byl plně zainjektován suchou maltou.
S13	sonda ze spodního líce ve spáře mezi 17. a 18. lamelou a zároveň 2,94 m od pravého líce levého trámu	Koroze	141	Sonda byla provedena v místě příčné montážní spáry s podélnými trhlinami. Kabelový kanálek byl plně proinjektován suchou maltou.

S9	Spára mezi lamelami 12 a 13 1. pole	S13	Spára mezi lamelami 17 a 18 2. pole
----	--	-----	--

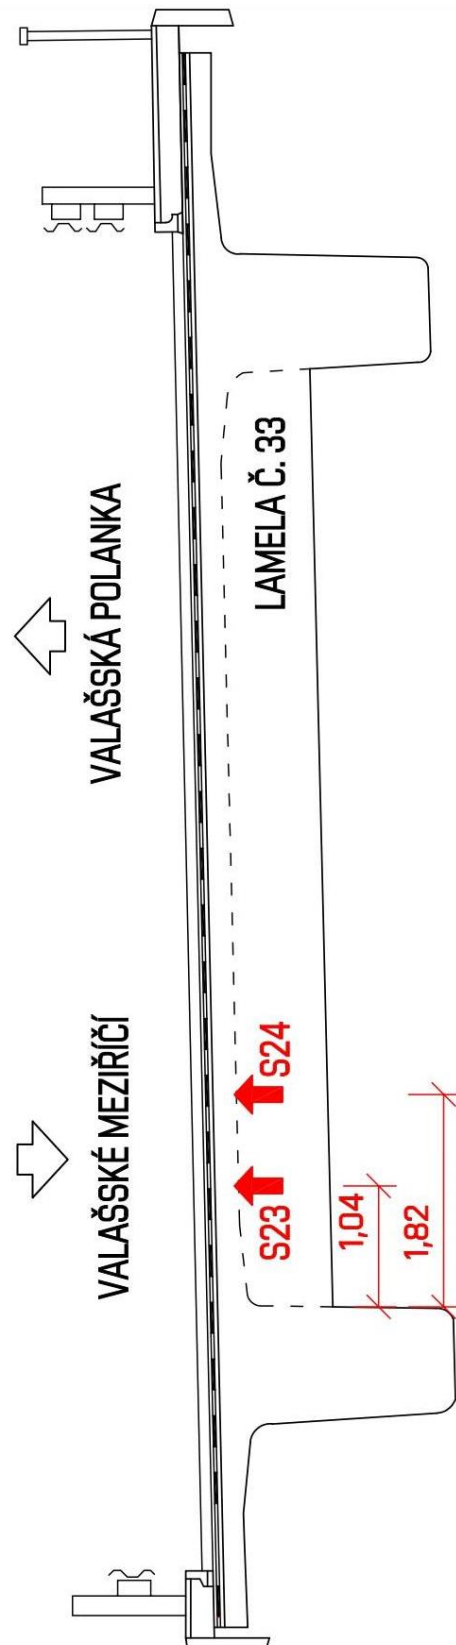
Obr. 3.53: Místa sond S23 a S24

<i>Označení sondy</i>	<i>Poloha sondy</i>	<i>Stav předp. výztuže</i>	<i>Hl. krytí předp. výztuže [mm]</i>	<i>Poznámka</i>
S23	sonda ze spodního líce 33. lamely, 0,35 m od spáry 32/33 a zároveň 1,04 m od pravého líce levého trámu	Mírná koroze	53	Sonda byla provedena v místě s podélnou trhlinou se suchými stopami po zatékání. Kabelový kanálek byl plně proinjektován suchou maltou.
S24	sonda ze spodního líce ve spáře mezi 32. a 33. lamelou a zároveň 1,82 m od pravého líce levého trámu	Mírná koroze	135	Sonda byla provedena v místě příčné montážní spáry. Kabelový kanálek byl plně proinjektován suchou maltou.

S23	Lamela č. 33 3. pole	S24	Spára mezi lamelami 32 a 33 3. pole
-----	-------------------------	-----	--

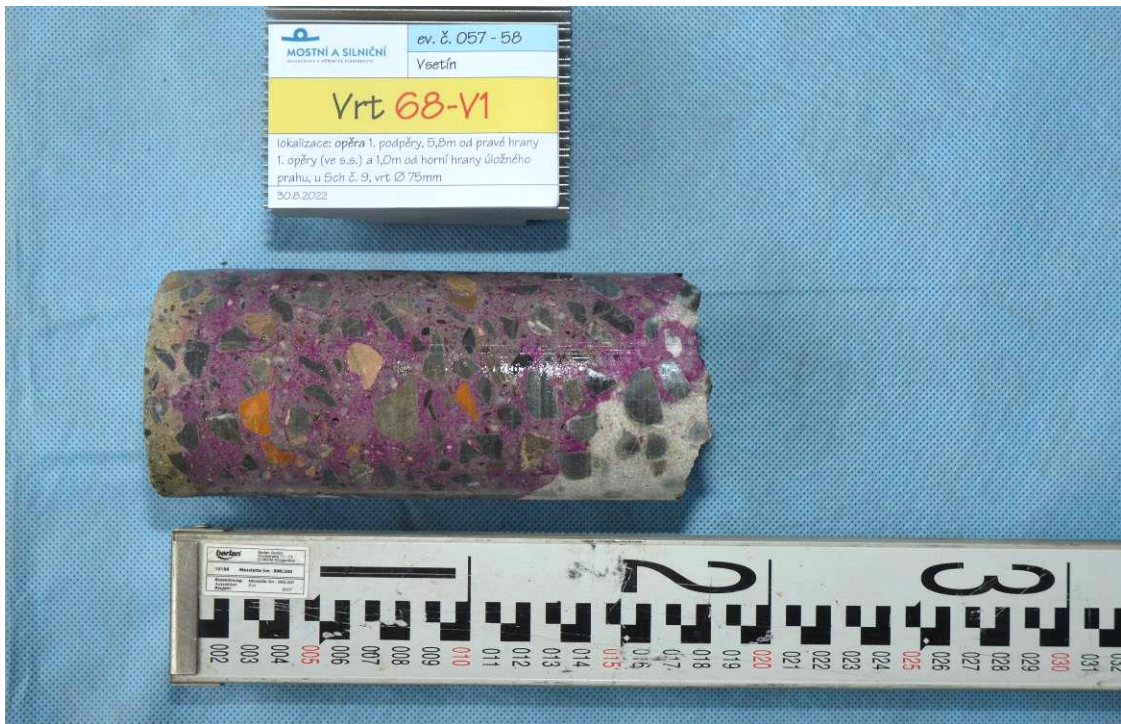
Obr. 3.56: Jádrový vývrt z 1. opěry [25]

- Pohled na vývrt  $\varnothing$  75 mm odebraný z 1. opěry
- Vrt byl proveden v blízkosti zkušebního sklerometrického místa č. 9
- Délka vrtu je 0,17 m
- Níže je schéma polohy vrtu

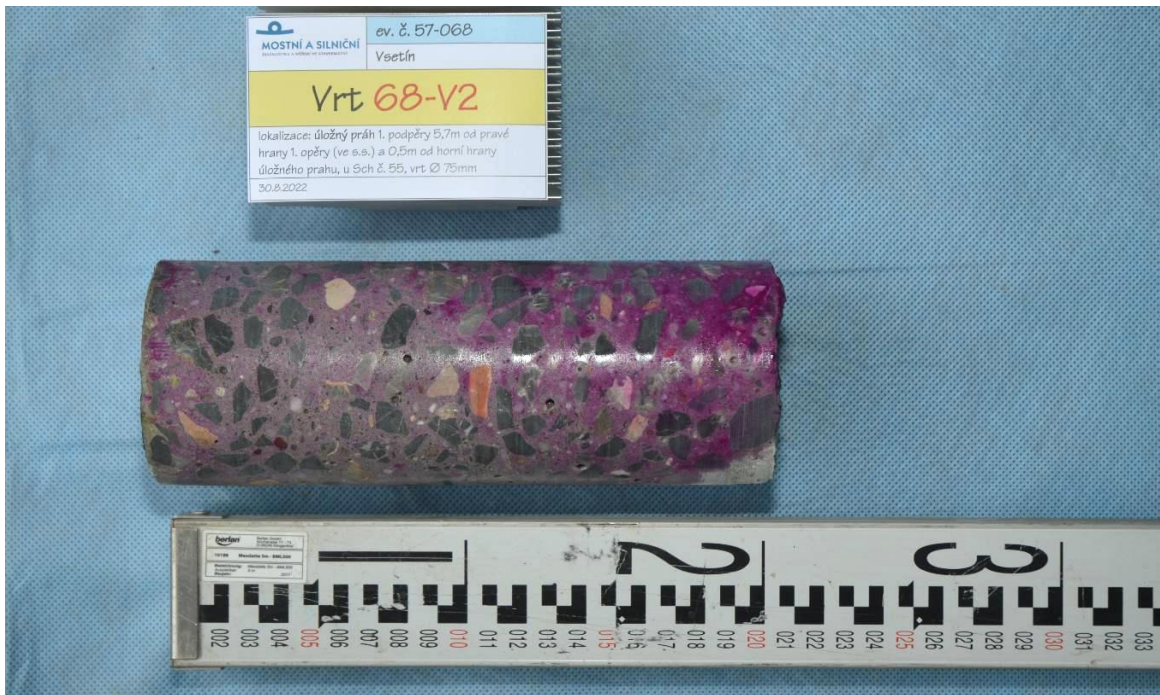
Obr. 3.58: Jádrový vývrt z úložného prahu 1. opěry [25]

- Pohled na vývrt  $\varnothing$  75 mm odebraný z úložného prahu 1. opěry
- Vrt byl proveden v blízkosti zkušebního sklerometrického místa č. 55
- Délka vrtu je 0,20 m
- Níže je schéma polohy vrtu

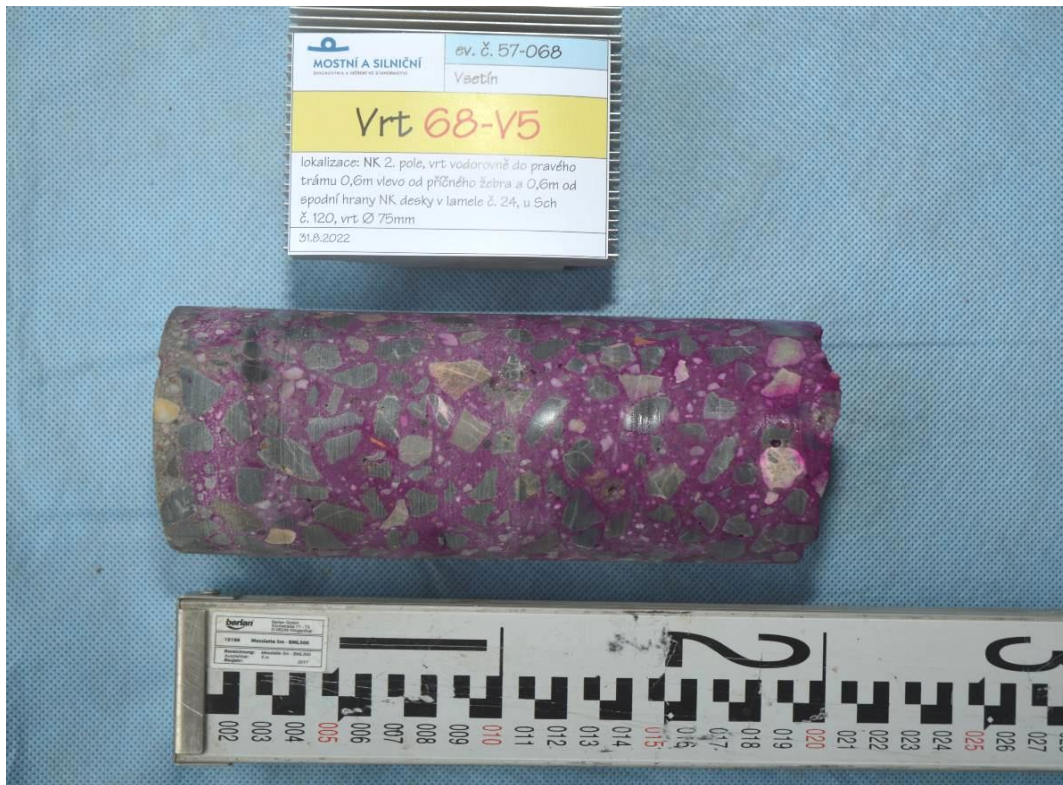
Obr. 3.60: Jádrový vývrt z pravého trámu 24. lamely [25]

- Pohled na vývrt  $\varnothing$  75 mm odebraný z pravého trámu 24. lamely
- Vrt byl proveden v blízkosti zkušebního sklerometrického místa č. 120
- Délka vrtu je 0,19 m
- Níže je schéma polohy vrtu

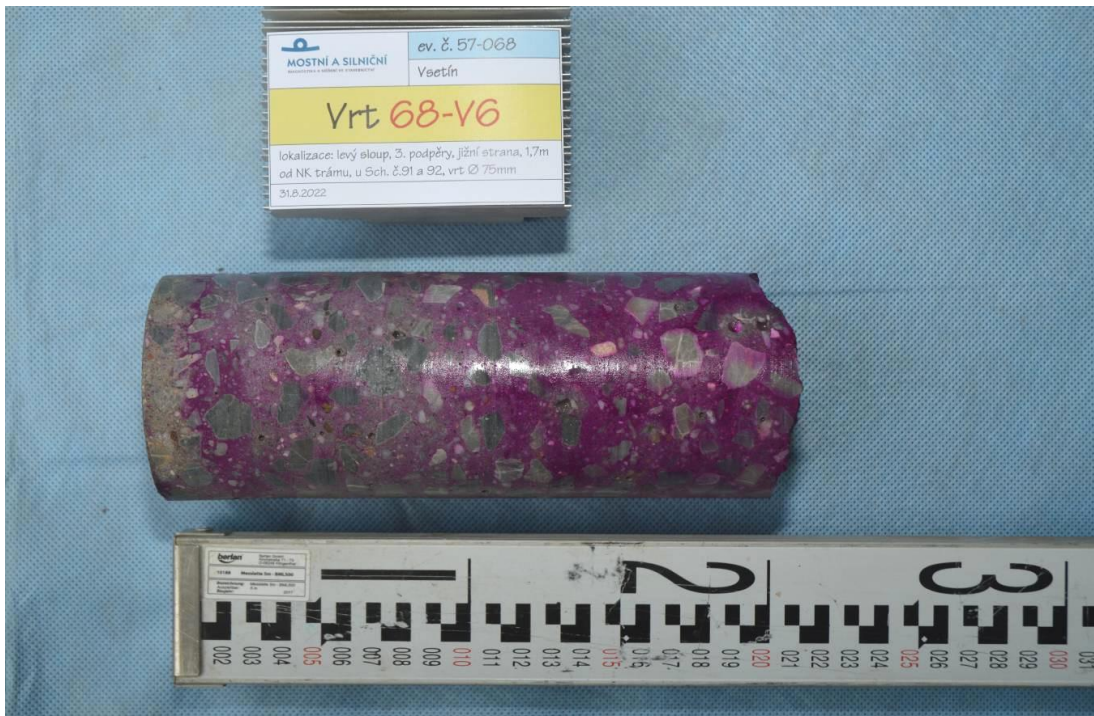
Obr. 3.62: Jádrový vývrt z levého sloupu 3. podpěry [25]

- Pohled na vývrt  $\varnothing$  75 mm odebraný z levého sloupu 3. podpěry
- Vrt byl proveden v blízkosti zkušebního sklerometrického místa č. 88
- Délka vrtu je 0,20 m
- Níže je schéma polohy vrtu

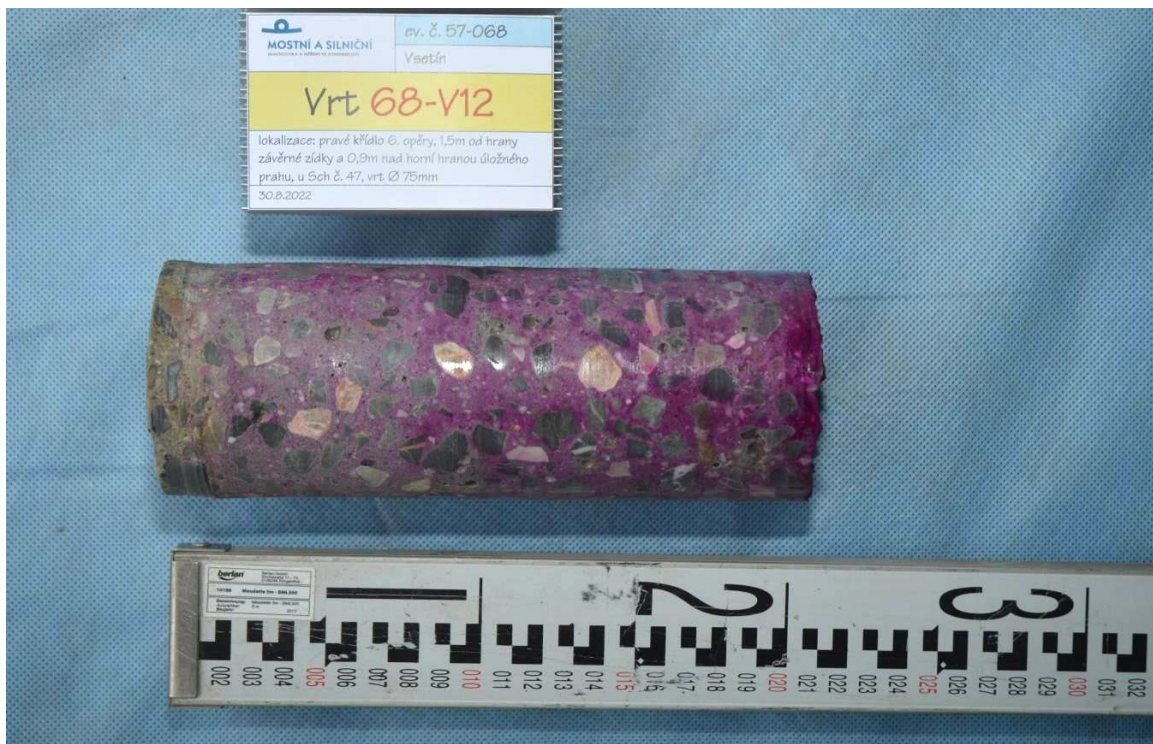
Obr. 3.64: Jádrový vývrt z pravého křídla 6. opěry [25]

- Pohled na vývrt  $\varnothing$  75 mm odebraný z pravého křídla 6. opěry
- Vrt byl proveden v blízkosti zkušebního sklerometrického místa č. 47
- Délka vrtu je 0,20 m
- Níže je schéma polohy vrtu
