DIAGNOSTICKÝ PRŮZKUM ŽELEZOBETONOVÉHO MOSTU

DIAGNOSTIC SURVEY OF A REINFORCED CONCRETE BRIDGE

DIPLOMOVÁ PRÁCE

MASTER'S THESIS

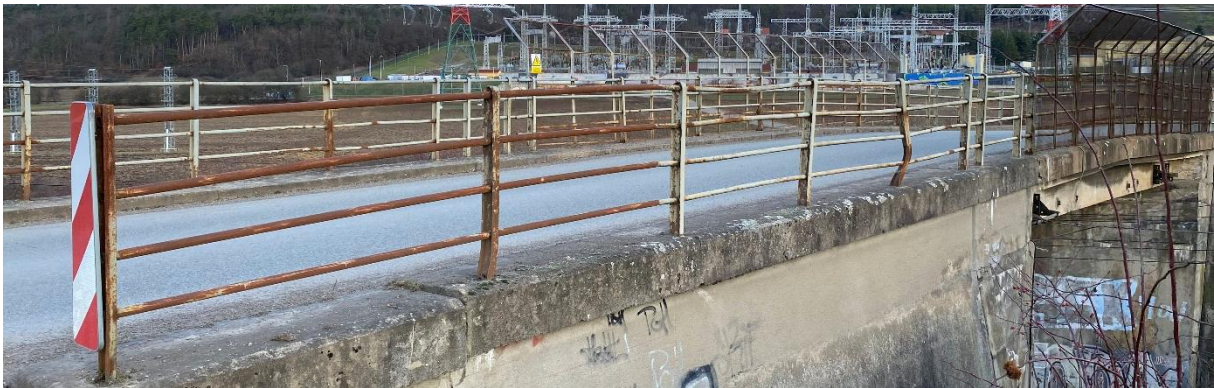
Obrázek 16: Celkový pohled na mostní zábradlí v jeho aktuálním stavu

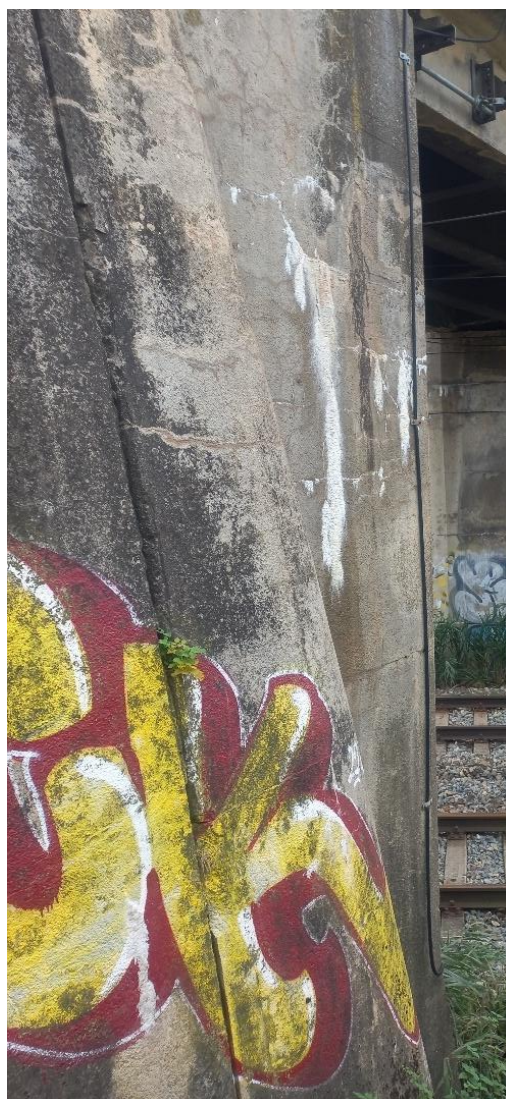
V oblasti styku opěr a mostních křídel byly zjištěny i poruchy dilatačních spár. Dilatační spáry jsou místy rozevřené, jejich výplň je lokálně vydrolená a v některých částech dochází k uchycení vegetace. Skrze trhliny v pracovních spárách mostních křídel bylo pozorováno prosakování vody, které může přispívat k dalšímu zhoršování stavu konstrukce.

Obrázek 18: Poruchy levého křídla OP2 – vegetace v pracovní spáře a inkrustrace

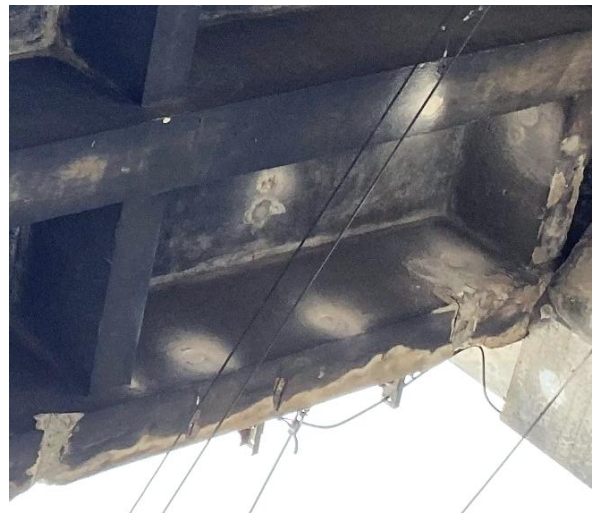
Na vybraných místech nosné konstrukce bylo pozorováno lokální porušení krycí vrstvy betonu, místy spojené s částečným odhalením betonářské výztuže. V těchto oblastech jsou patrné známky koroze výztuže, které se projevují zejména odlupováním betonu a vznikem lokálních povrchových defektů.

Obrázek 20: Porušená krycí vrstva betonu a místy patrná obnažená smyková výztuž

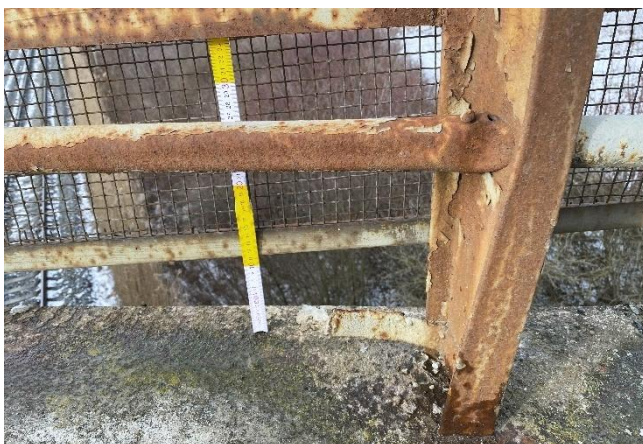
Na levé straně mostu byla u protidotykové zábrany naměřena šířka mezery mezi zábranou a mostní římsou přibližně 11,5 cm. Tato hodnota je běžně nevyhovující z hlediska bezpečnostních požadavků, kde je zpravidla uvažována maximální šířka mezery 100 mm. Výstražné tabulky upozorňující na nebezpečí dotyku trakčního vedení jsou na protidotykových zábranách osazeny pouze v omezeném počtu nebo jsou nečitelné. Jejich rozmístění nelze považovat za dostatečné z hlediska zajištění jednoznačné a trvale viditelné informace o riziku po celé délce nebezpečného úseku.

Obrázek 26: Nevhodná mezera mezi římsou a protidotykovou zábranou

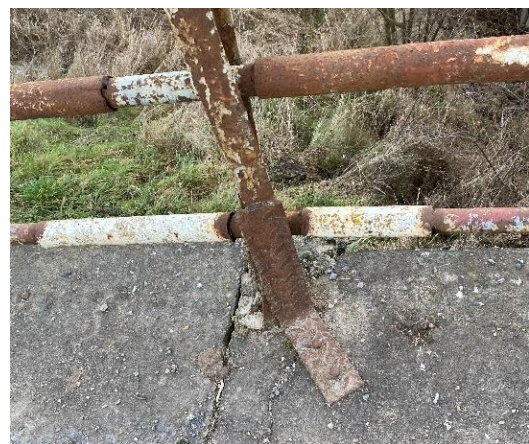
Při vizuální prohlídce bylo zjištěno, že zábradlí je výrazně zkorodované, místy deformované a opakovaně opravované. Koroze je patrná rovněž na prvcích protidotykových zábran.

Obrázek 27: Opakovaně opravované uchycení sloupku zábradlí

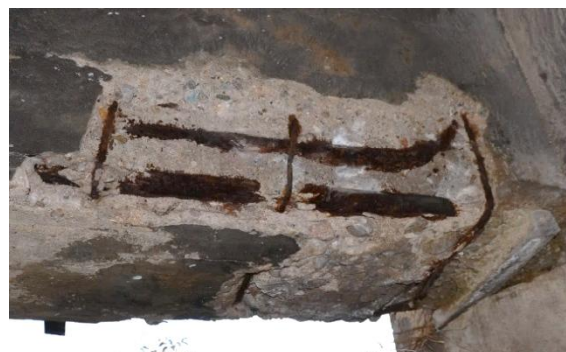
Na základě sekaných sond bylo zjištěno, že podélnou (hlavní) výztuž podélných trámů tvoří celkem osm vložek kruhové výztuže s hladkou úpravou povrchu o průměru přibližně 36 mm, pravděpodobně typu 10 210. Výztuž je uspořádána ve dvou vrstvách, přičemž dolní vrstva je průběžná a v horní vrstvě jsou jednotlivé vložky postupně ohýbány směrem k hornímu povrchu trámu.

Obrázek 38: Sekaná sonda trámu č. 4 u uložení S5

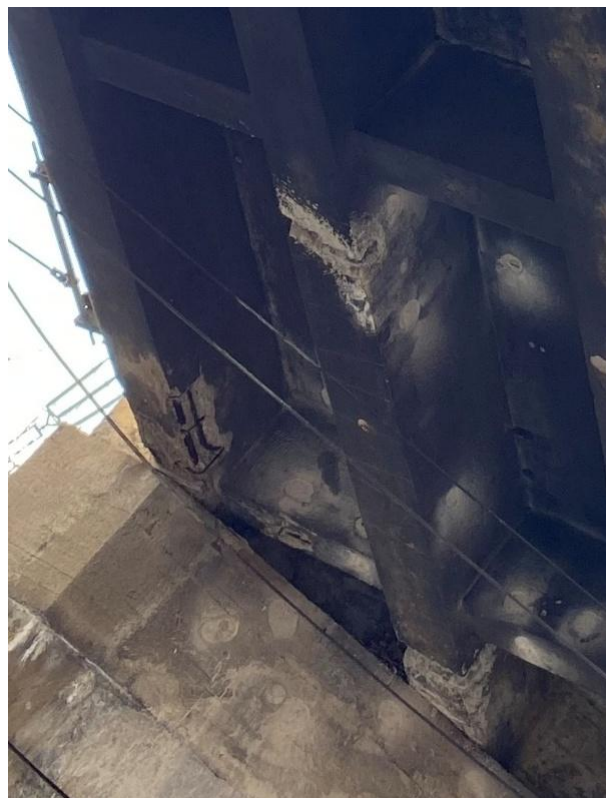
Následně byly sekané sondy zapraveny sanační maltou. Kvalita provedení těchto oprav je však místy nedostatečná.

Obrázek 41: Nedostatečné zapravení sond

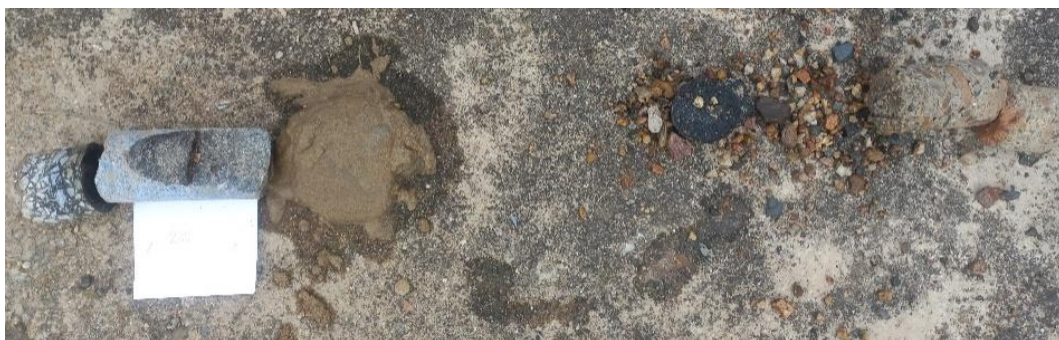
Obrázek 54: Detail souvrství vozovky z odebraného průvrtu

Název vrstvy	Tloušťka vrstvy [mm]	Druh materiálu
Obrusná vrstva (nová)	45	asfaltový beton střednězrný
Spojovací nátěr	-	dehet (PAU)
Obrusná vrstva (původní)	100	žulová kostka
Podkladní vrstva	80	písek s těžným kamenivem
Hydroizolace	5	dehtovaná lepenka nevyztužená

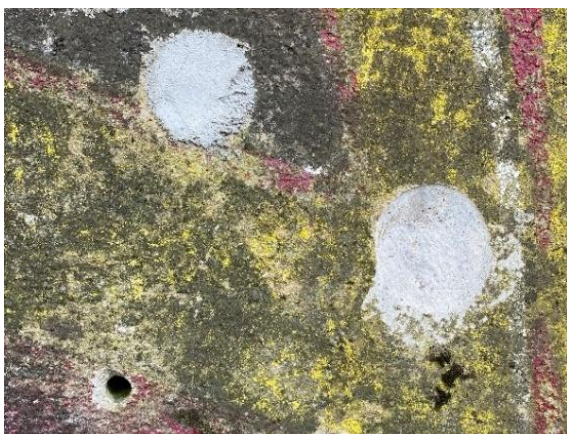
Obrázek 57: Opravené místo odběru vývrtnu na křídle OP2

Následovalo zjištění hloubky karbonatace na vývrtech, a to pomocí fenolftaleinu. Dále byly vývrty bezpečně uloženy a připraveny pro převoz do laboratoře, kde byly podrobeny dalším zkouškám. Po ukončení odběru byly otvory po jádrových vývrtech důkladně vyspraveny.

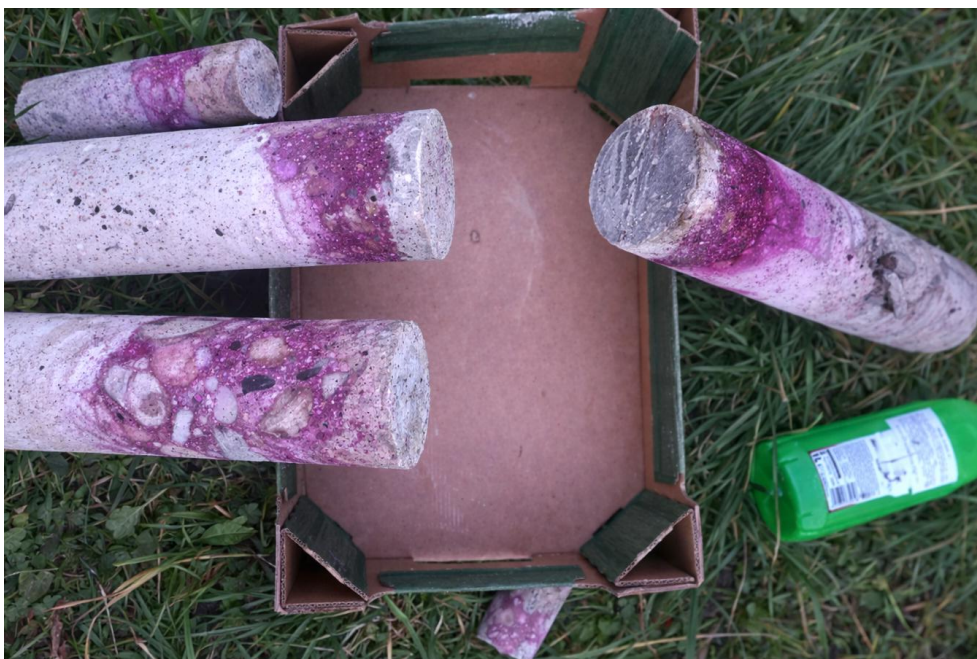
Obrázek 59: Zkouška hloubky karbonátace in situ pomocí fenolftaleinu

Nebyl zjištěn výrazný vliv karbonatace na stanovené pevnosti betonu v tlaku. Žádné těleso nebylo zcela zkarbonatované, ale i tak je hloubka karbonatace značná. Karbonatace stanovená na jednotlivých vývrtech se pohybovala v rozmezí od 10 do 40 mm, výjimečně dosahovala i hloubky 50 mm a více. Krytí bylo stanovené na 32 mm dle sekaných sond, tzn. že hloubka karbonatace betonu u vyztužených prvků většinou tuto hodnotu již převyšuje, takže výztuž není zcela chráněna proti korozi.

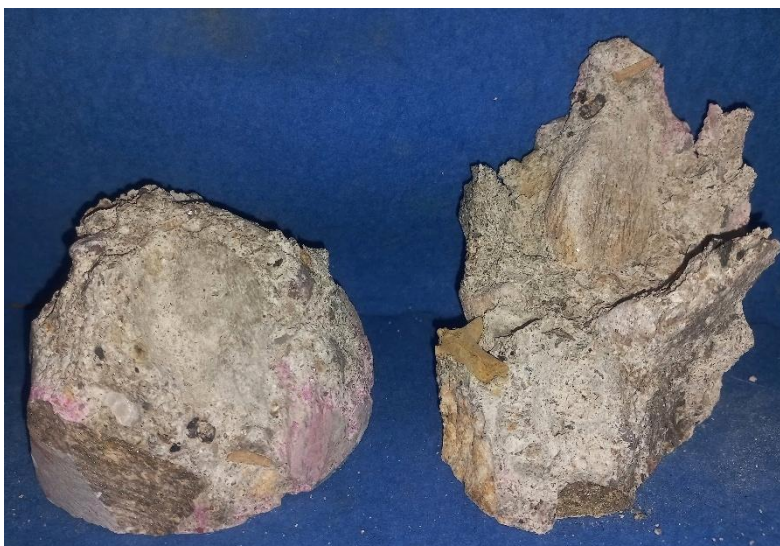
Obrázek 73: Porušený vzorek s patrným zrnem většího kameniva a organickým materiálem (dřevěná větvička)

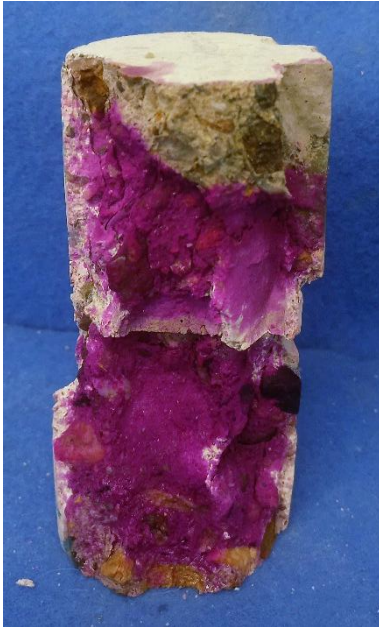
Obrázek 74: Zkouška fenolftaleinem na dvou vzorcích po sobě jdoucích z vývrtu V6

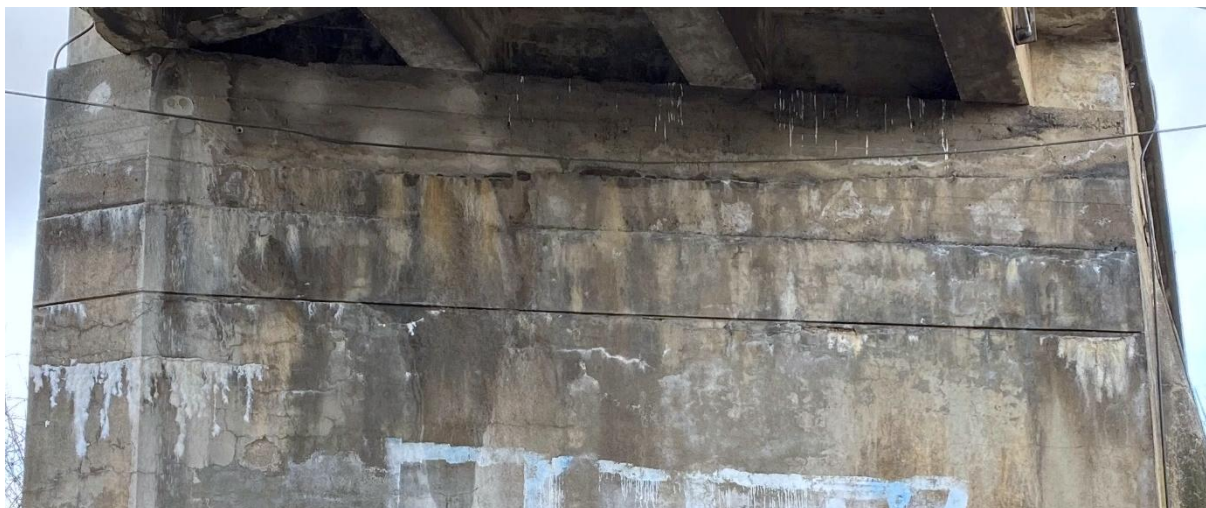
Obrázek 101: Stav úložného prahu OP2 – známky zatékání a inkrustace

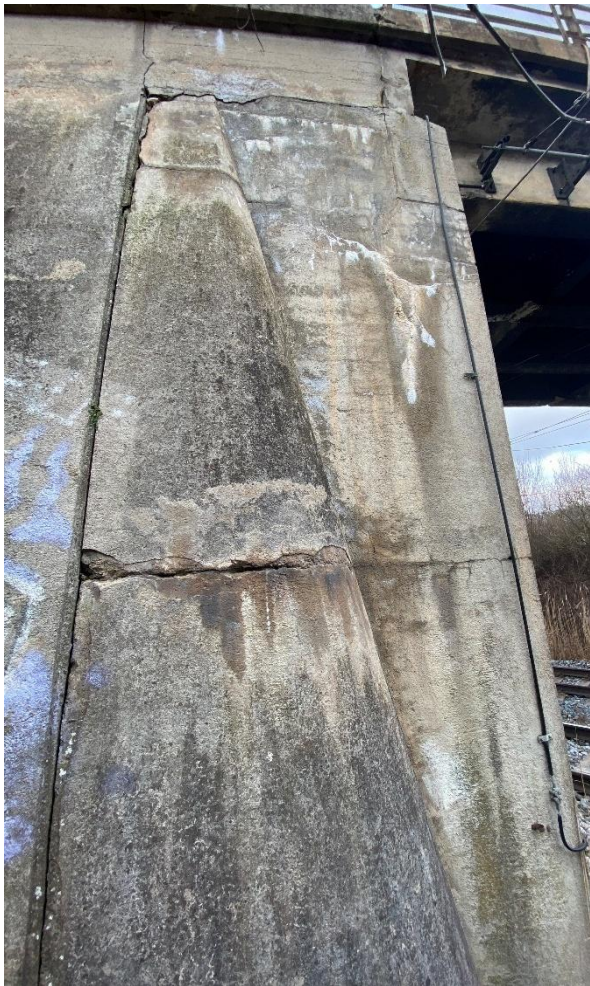
Obrázek 113: Pracovní spáry pravého křídla OP1 ve špatném stavu

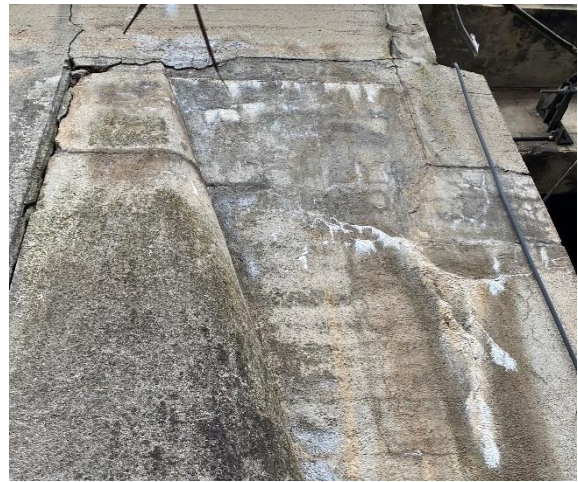
Obrázek 114: Detail poruch ve vrchní části

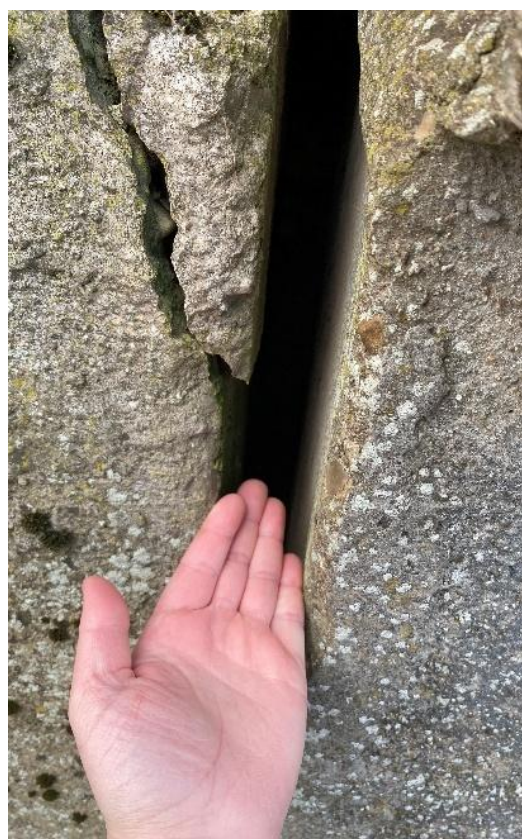
Obrázek 125: Detail široce rozevřené spáry v horní části křídla DP1

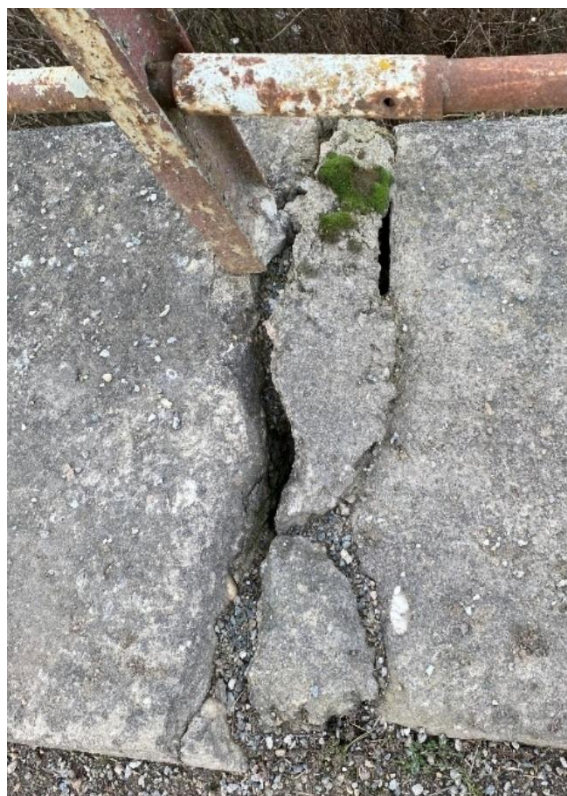
Obrázek 143: Rozpad betonu levé římsy u přechodové oblasti ve směru na Drásov

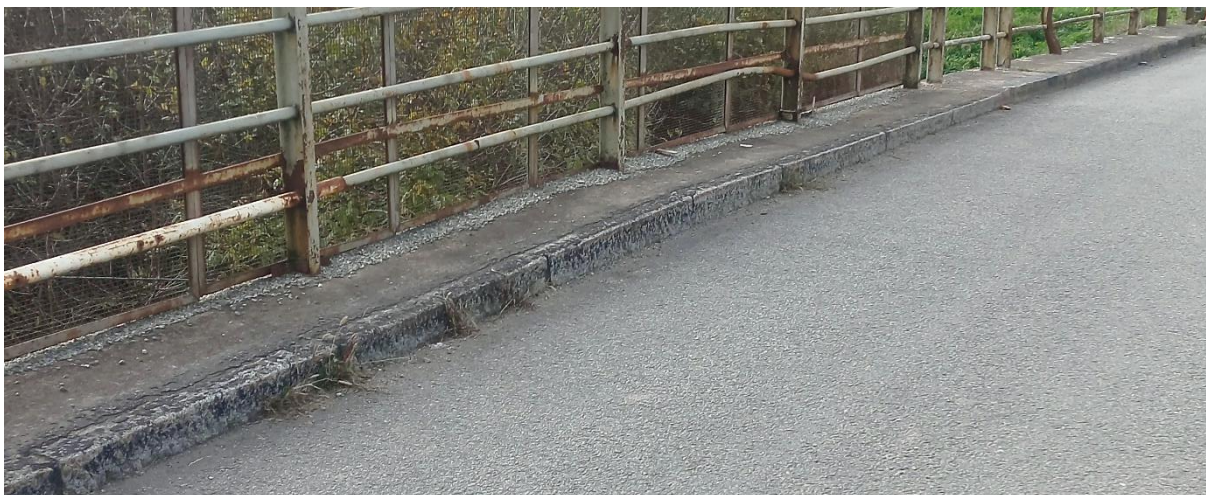
Obrázek 145: Pohled na pravou mostní římsu s vegetací (v menším rozsahu než u levé římsy)

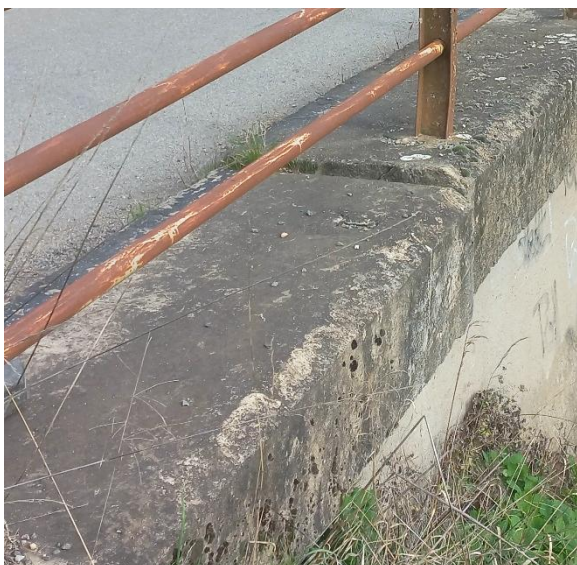
Obrázek 146: Spára pravé římsy, patrný výškový rozdíl

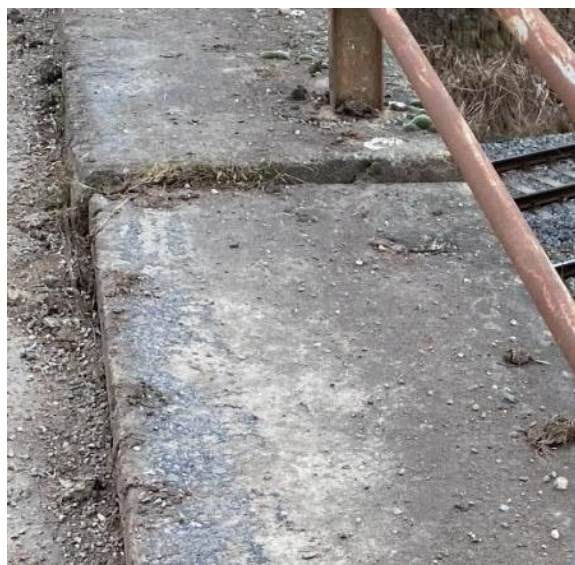
Obrázek 147: Spára pravé římsy po odstranění vegetace

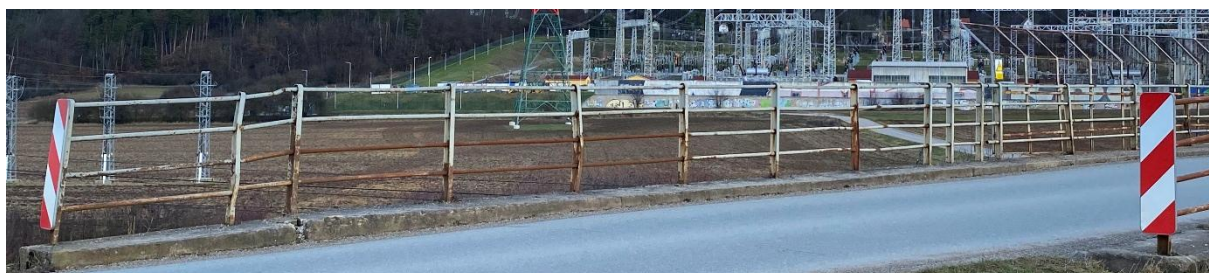
Obrázek 160: Pohled na zkorodované a pokroucené zábradlí na levé straně mostu

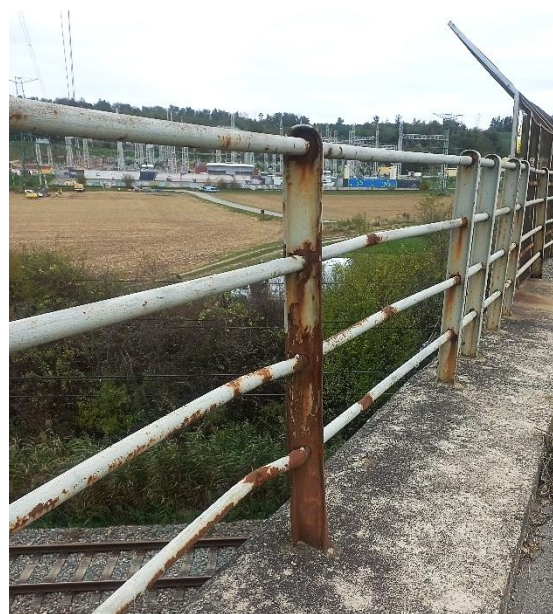
Obrázek 162: Promáčklá část levého zábradlí

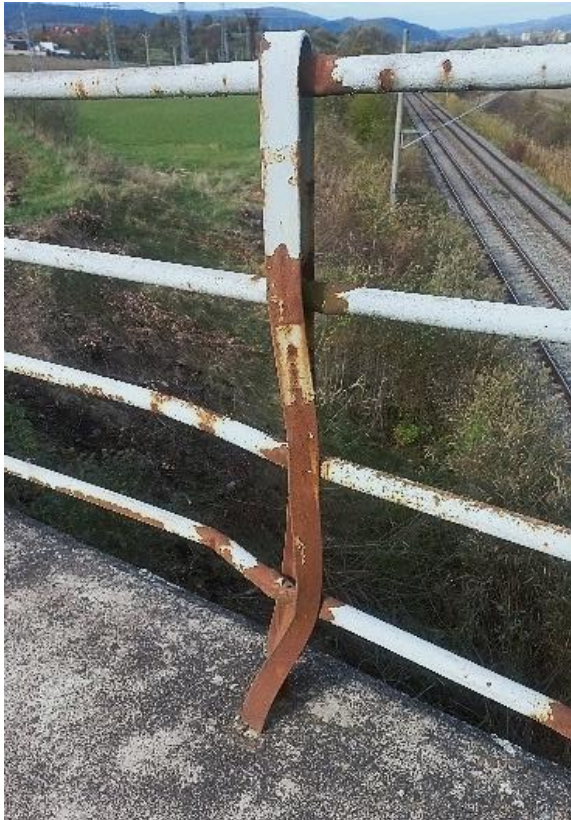
Obrázek 163: Zdeformovaný sloupek levého zábradlí

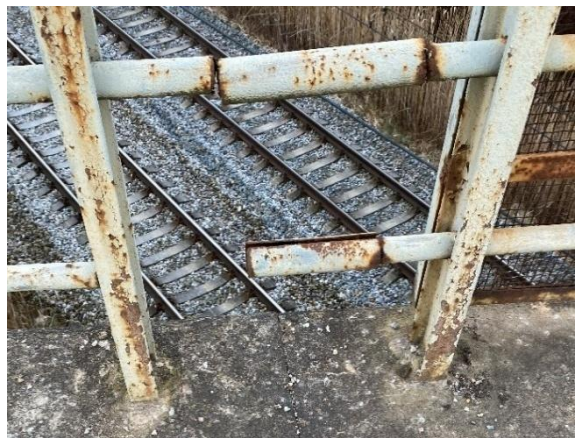
Obrázek 165: Chybějící část výplně levého zábradlí

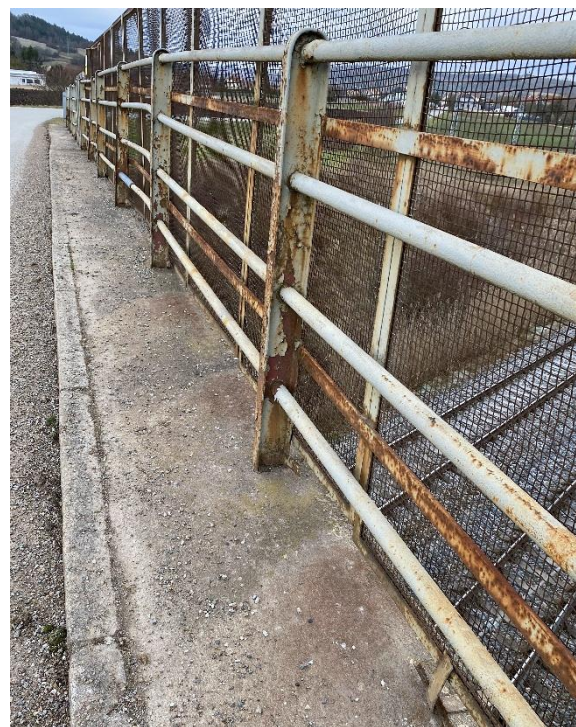
Obrázek 167: Pohled proti směru staničení na zkorodované části vybavení na levé straně mostu

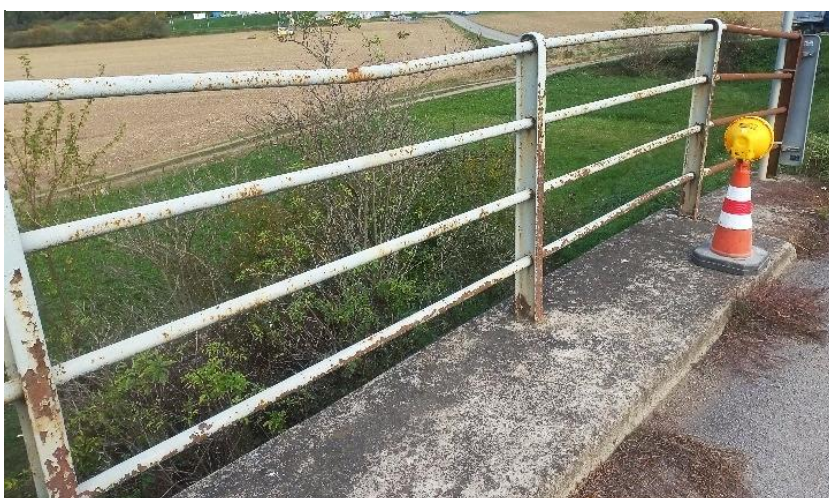
Obrázek 170: Prohnuté levé zábradlí

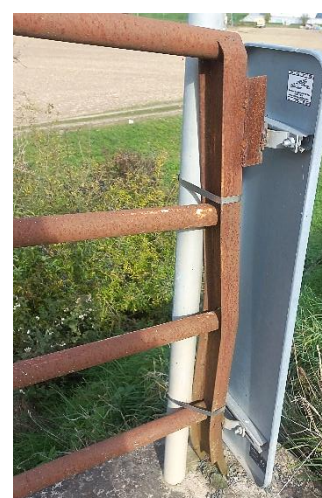
Obrázek 171: Zdeformovaný krajní sloupek levého zábradlí

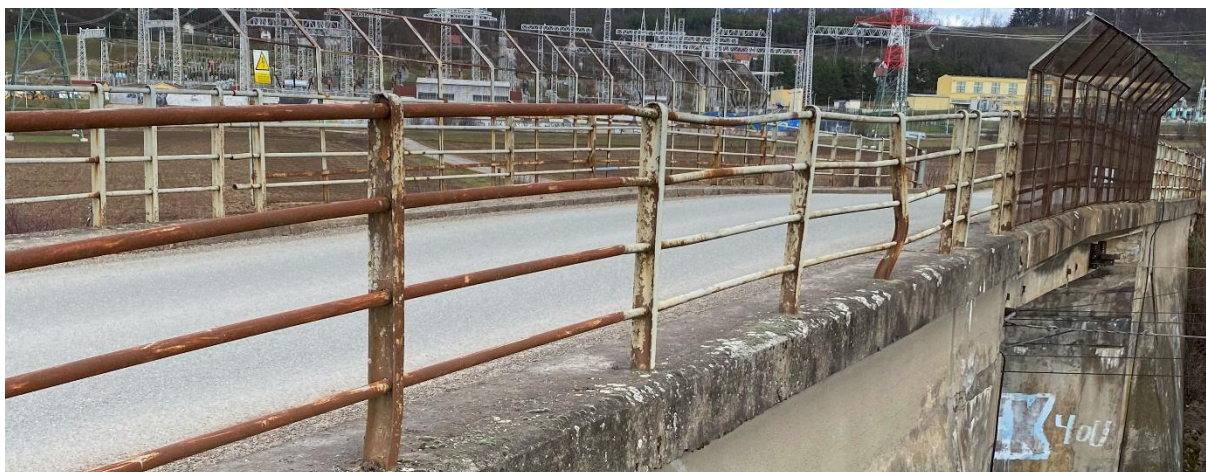
Obrázek 172: Širší pohled na deformované pravé zábradlí

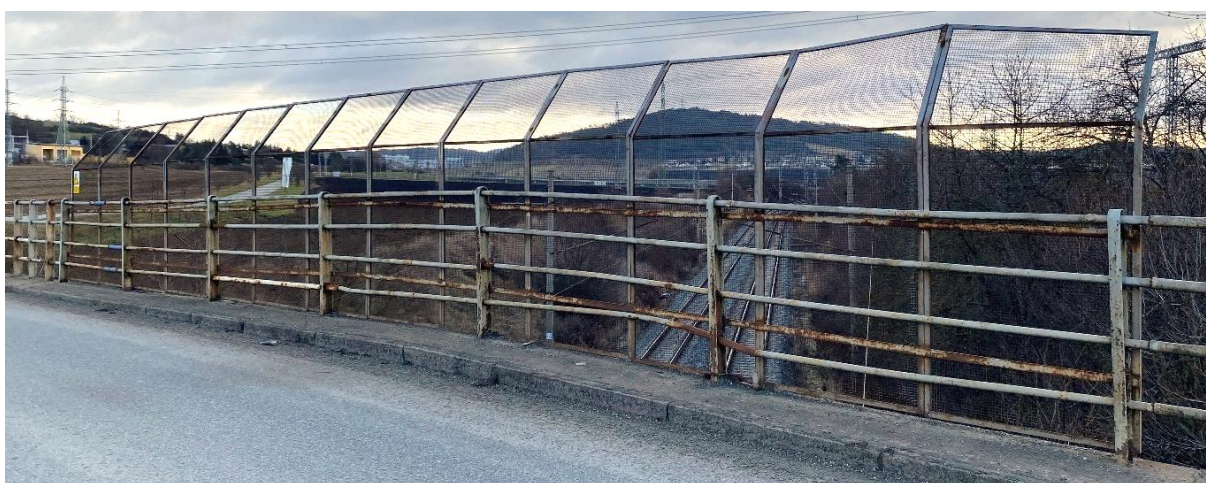
Obrázek 173: Deformace pravého zábradlí a protidotykové zábrany

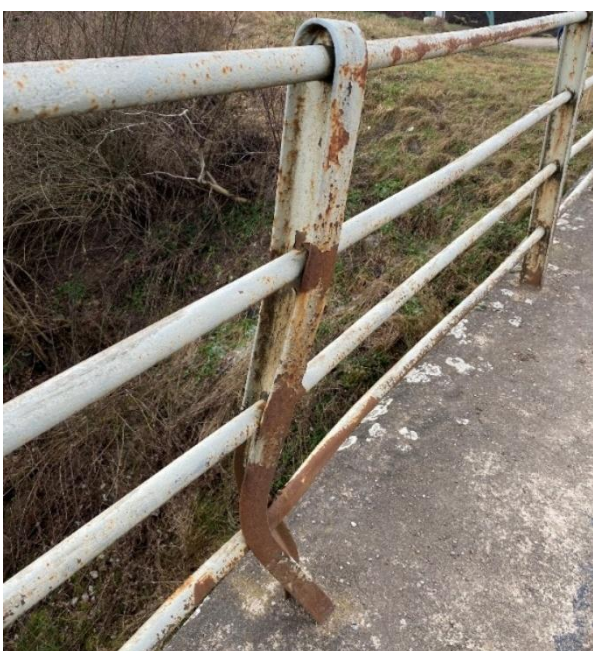
Obrázek 174: Pokroucený sloupek pravého zábradlí

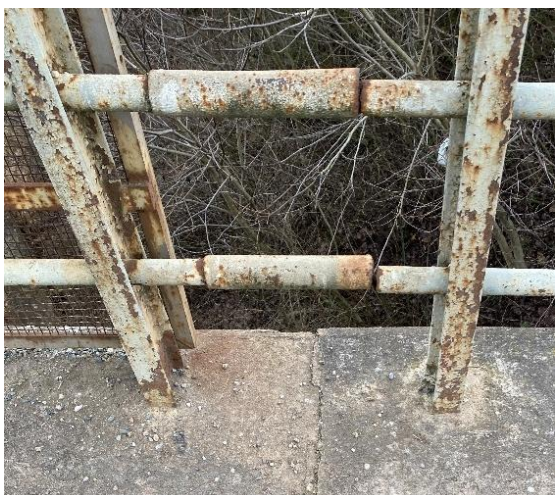
Obrázek 176: Nedoléhající dilatace pravého zábradlí

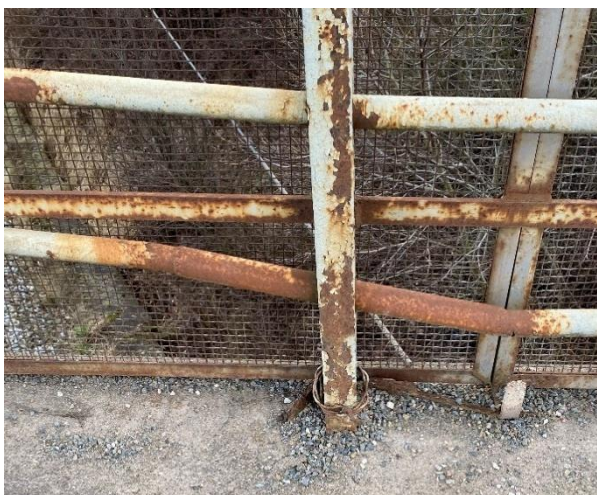
Obrázek 177: Zdeformovaná výplň pravého zábradlí

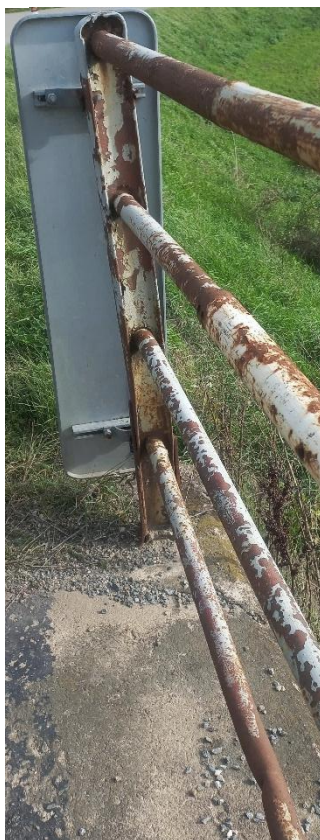
Obrázek 185: Prohnutý koncový sloupek pravého zábradlí ve směru na Drásov

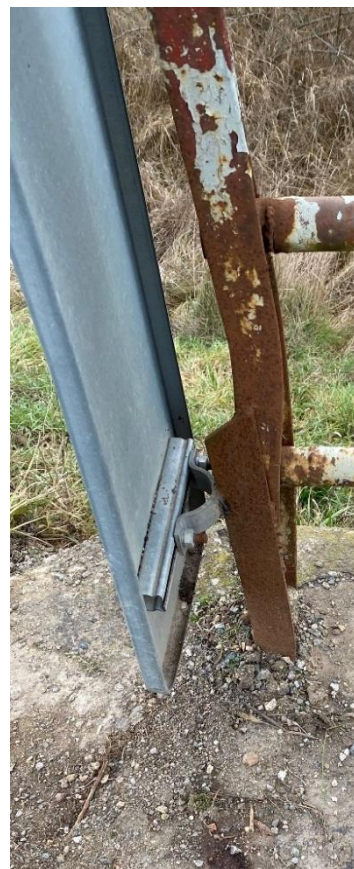
Obrázek 186: Deformace a kotvení koncového sloupku
