## C.3 POSOUZENÍ NEHODOVOSTI

KŘÍŽOVATKA SILNIC I/35 X III/4868 – STŘÍTEŽ NAD BEČVOU

### DIPLOMOVÁ PRÁCE

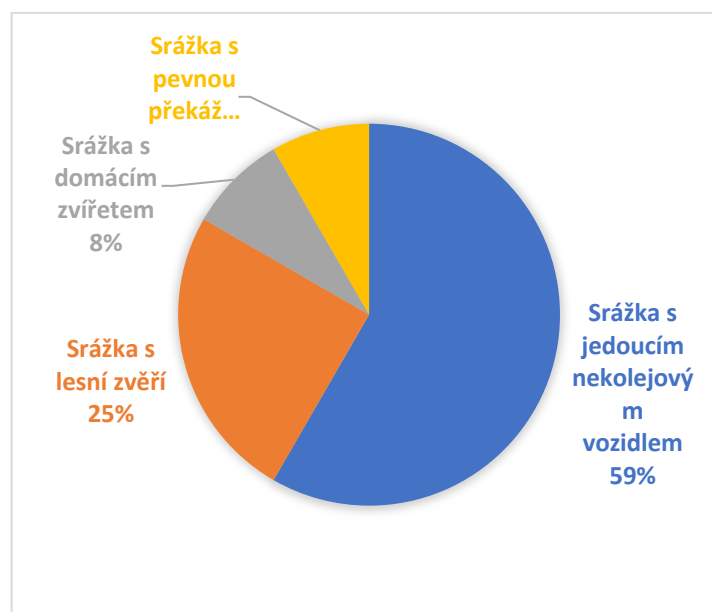
#### Nehody podle druhu

Celkově čtyři nehody nebyly zaviněny řidičem, jelikož se jednalo o srážku s lesní zvěří či jiným zvířetem. Dvě nehody byly způsobeny nerespektováním dopravní značky DEJ PŘEDNOST V JÍZDĚ a dvě nehody při odbočování vlevo. Dalšími příčinami pak bylo překročení předepsané rychlosti, jízda po nesprávné straně vozovky a nepřízpůsobení rychlosti vlastnostem vozidla a nákladu.

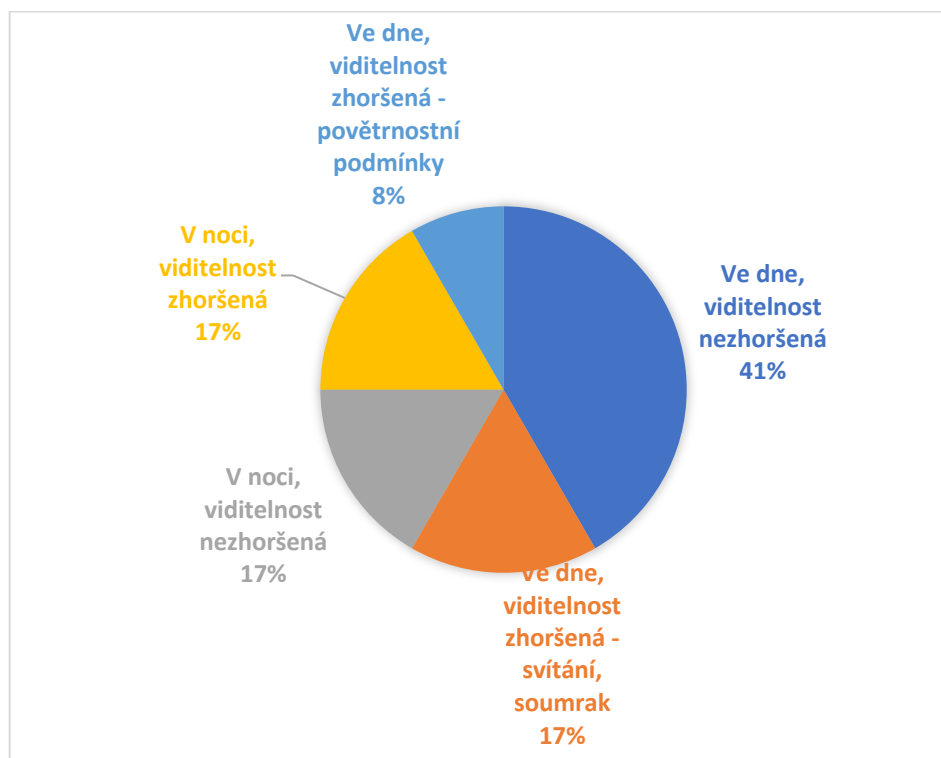
#### Nehody podle viditelnosti

Ze statistik rovněž vyplývá, že povrch bych v 50 % suchý a v 50 % mokrý.

Co se týče stavu komunikace, tak ta byla příčinou dvou nehod.
