STUDIE OBNOVY VYBRANÉ STOKOVÉ SÍTĚ
THE STUDY OF REHABILITATION OF THE SELECTED SEWER NETWORK

DIPLOMOVÁ PRÁCE
DIPLOMA THESIS

Bc. Radim Cagášek

BRNO 2017

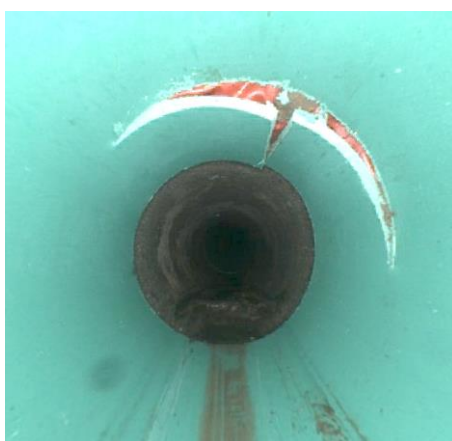
Staničení poruchy Š1-UV	Popis poruchy	Technický ukazatel	Technický ukazatel dle ČSN EN 13508	Třída poruchy
[m]	[-]	[-]	[-]	[-]
15,82	špatný přechod mezi materiály	TU9	BAL-B	K3
16,09	usazeniny, hrubý materiál	TU 7	BBC-B	K2
16,9	viditelný podklad	TU3	BAJ-C	K4
celk.	mech. opotřebení	TU 8	DAF	K3

Obrázek 6-1 špatný přechod mezi materiály na úseku Š1-UV [zdroj: VaK Přerov]

Pro obnovu této sítě postačí propláchnutí potrubí od usazenin a pomocí robota s frézou odstranit nařezané potrubí (viz Obrázek 6-1.). Oprava betonové části potrubí navrhuji technologii CIPP nebo technologie Relining.

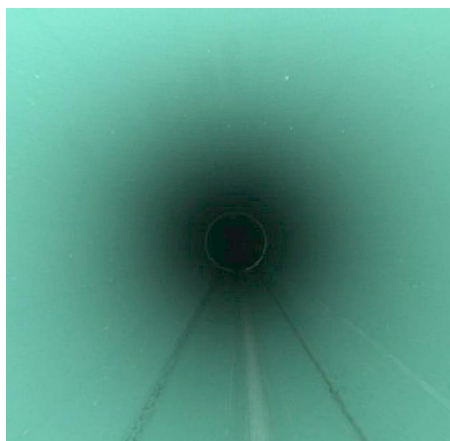
Staničení poruchy Š170-Š1	Popis poruchy	Technický ukazatel	Technický ukazatel dle ČSN EN 13508	Třída poruchy
[m]	[-]	[-]	[-]	[-]
celk.	mech. opotřebení	TU 8	DAF	K3

Obrázek 6-2 Mechanické opotřebení na úseku Š170-Š1 [zdroj: VaK Přerov]

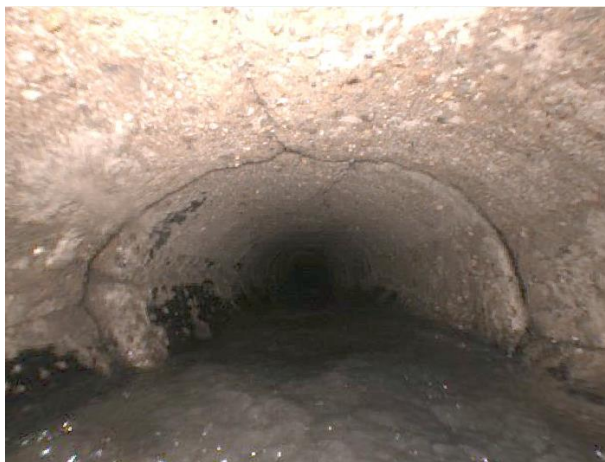
Staničení poruchy 110-112	Popis poruchy	Technický ukazatel	Technický ukazatel dle ČSN EN 13508	Třída poruchy
[m]	[-]	[-]	[-]	[-]
1.4	přesazená přípojka 5%	TU 7	BAG	K2
2,46-5,17	trhlina v podélném směru, 12 h, 1-2mm	TU 2	BAB-BA	K3
9,47-18,62	trhlina v podélném směru, 12 h, 3-4mm	TU 2	BAB-BA	K5
19,52-27,07	trhlina v podélném směru, 12 h, 3-4mm	TU 2	BAB-BA	K5
29,32-60,12	sbíhající se trhlina v podélném směru, 12 h, 1-2mm po spojení trhlin 3-5mm	TU 2	BAB-BA	K5
56.14	chybějící část potrubí, délka 250 mm	TU 1	BAC-B	K4
64.19	podélné a příčné praskliny > 0,5 mm, výrazný pokles trub ve spoji	TU 2	BAB	K4
66.29	podélné a příčné praskliny > 0,5 mm, výrazný pokles trub ve spoji	TU 2	BAB	K4
72.14	přesazená přípojka 10 %	TU 7	BAG	K3
celk.	korose potrubí	TU 9	BAF-C-CD	K3

Obrázek 6-6 Zborcení potrubí na úseku 110-112 [zdroj: VaK Přerov]

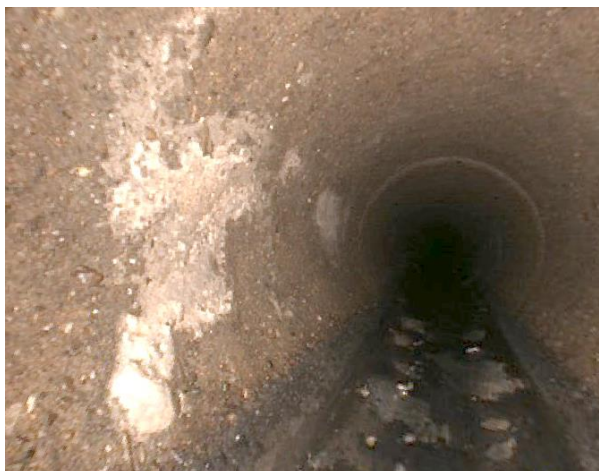
Obrázek 6-22 Ulpívající látky na potrubí v úseku 133-136 [zdroj: VaK Přerov]

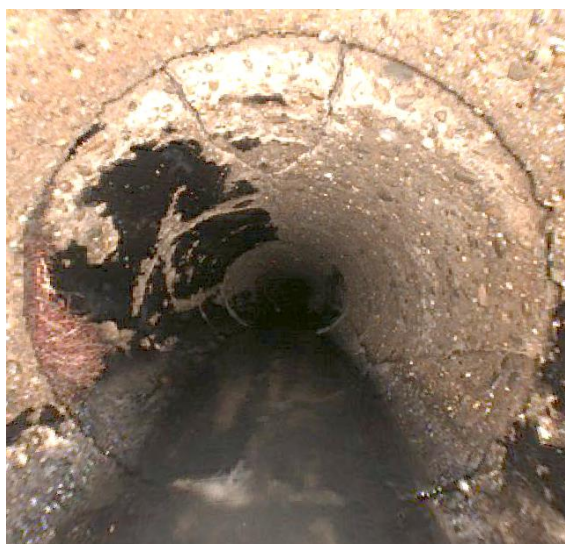
Obrázek 6-31 Zborcené potrubí na úseku Š34-Š35 [zdroj: VaK Přerov]

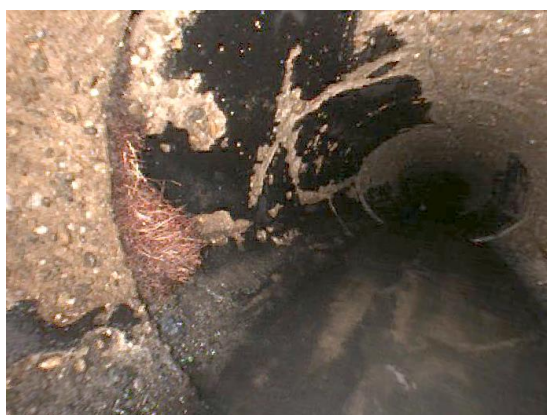
Obrázek 6-32 Prorůstající kořeny na úseku Š34-Š35 [zdroj: VaK Přerov]

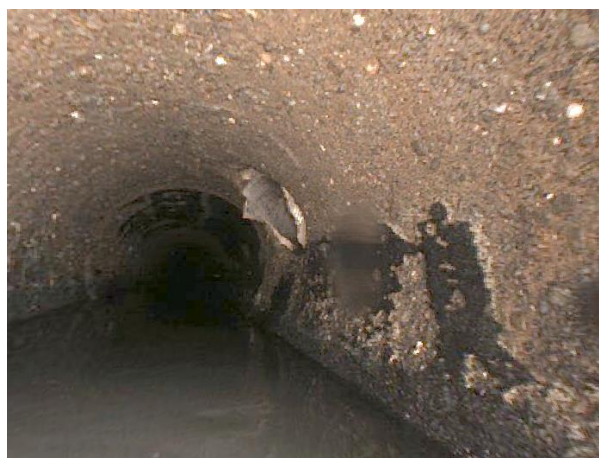
Obrázek 6-39 Přesazená přípojka na úseku Š33-Š34 [zdroj: VaK Přerov]

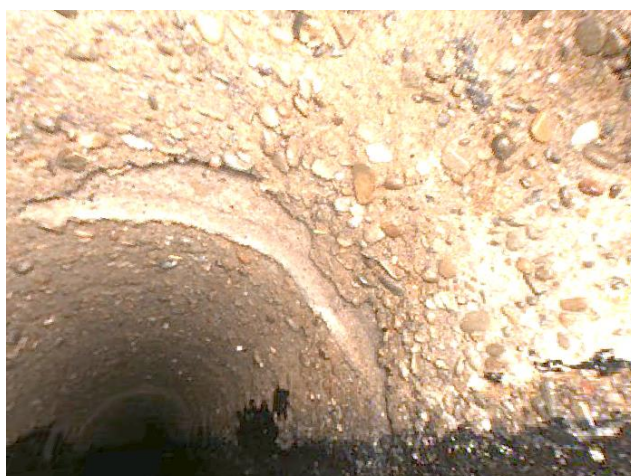
Obrázek 6-42 Prasklé potrubí s chybějící částí na úseku napojení-19341 [zdroj: VaK Přerov]

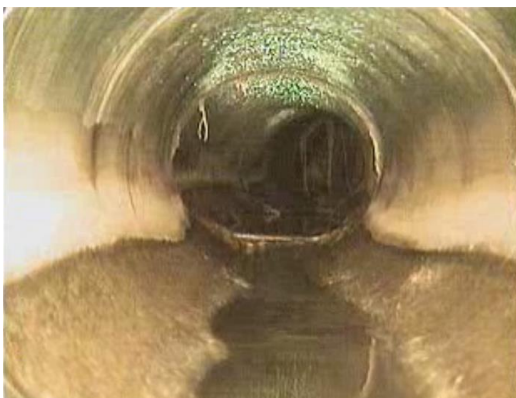
Staničení poruchy Š40-Š39	Popis poruchy	Technický ukazatel	Technický ukazatel dle ČSN EN 13508	Třída poruchy
[m]	[-]	[-]	[-]	[-]
	deformace potrubí	TU 10	BAA	K3

Obrázek 6-45 Deformace potrubí Š39-Š40 [zdroj: Čagášek]

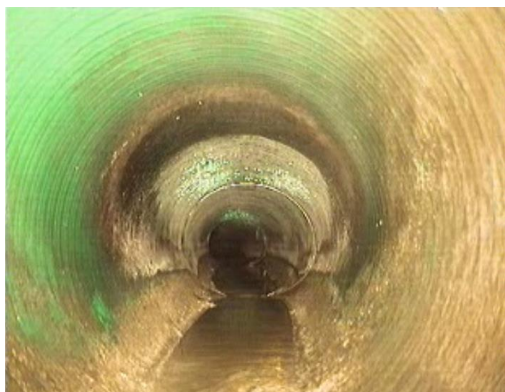
Obrázek 6-46 Deformace potrubí Š39-Š40 [zdroj: Čagášek]

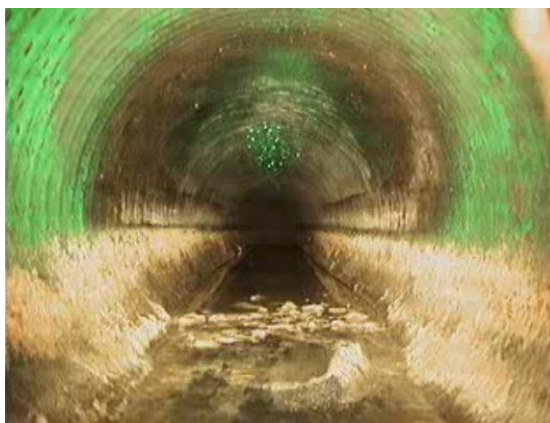
Staničení poruchy Š41-Š40	Popis poruchy	Technický ukazatel	Technický ukazatel dle ČSN EN 13508	Třída poruchy
[m]	[-]	[-]	[-]	[-]
	usazeniny, jemný materiál	TU 7	BBC-B	K2
celk.	mech. opotřebení	TU 8	DAF	K3

Obrázek 6-47 Usazeniny v potrubí Š41-Š40 [zdroj: Čagášek]

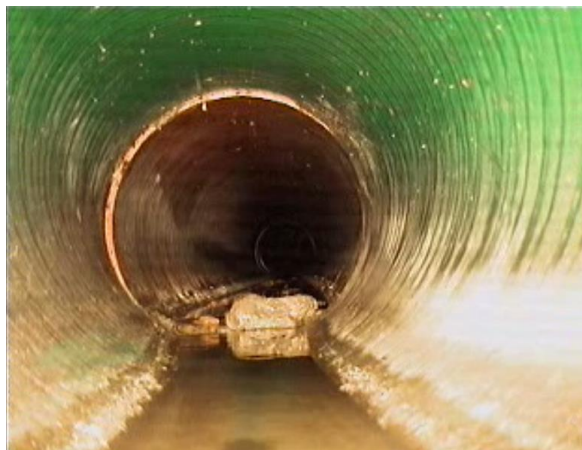
Staničení poruchy Š42-Š41	Popis poruchy	Technický ukazatel	Technický ukazatel dle ČSN EN 13508	Třída poruchy
[m]	[-]	[-]	[-]	[-]
16.09	pevná překážka	TU 7	BBC-B	K3

Obrázek 6-49 Pevná překážka v potrubí Š42-Š41 [zdroj: Čagášek]

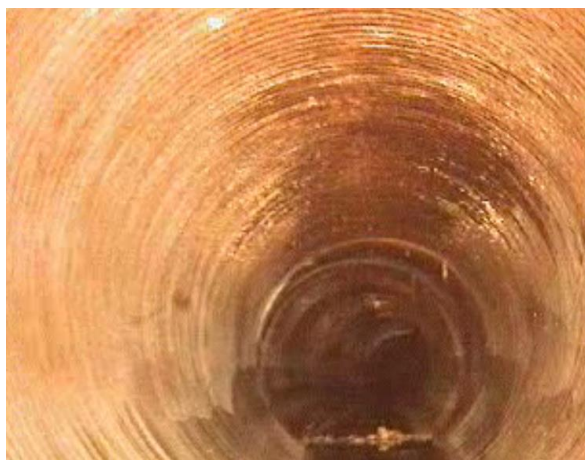
Staničení poruchy Š43-Š42	Popis poruchy	Technický ukazatel	Technický ukazatel dle ČSN EN 13508	Třída poruchy
[m]	[-]	[-]	[-]	[-]
16.09	usazeniny, hrubý materiál	TU 7	BBC-B	K2

Obrázek 6-52 Usazeniny v potrubí Š43-Š42 [zdroj: Čagášek]

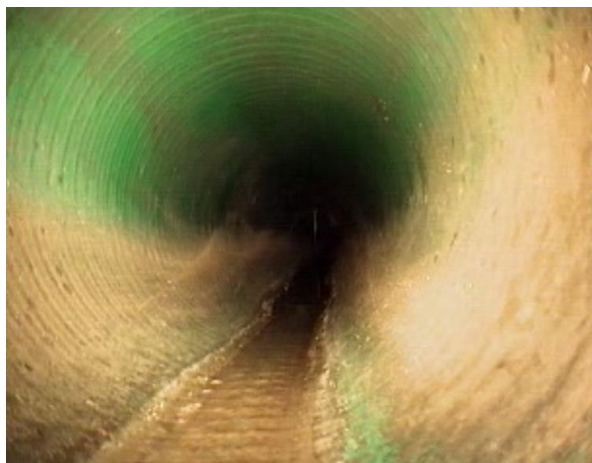
Staničení poruchy Š44-Š43	Popis poruchy	Technický ukazatel	Technický ukazatel dle ČSN EN 13508	Třída poruchy
[m]	[-]	[-]	[-]	[-]
celk.	mech. opotřebení	TU 8	DAF	K3

Obrázek 6-53 Mech. opotřebení potrubí Š44-Š43 [zdroj: Čagášek]

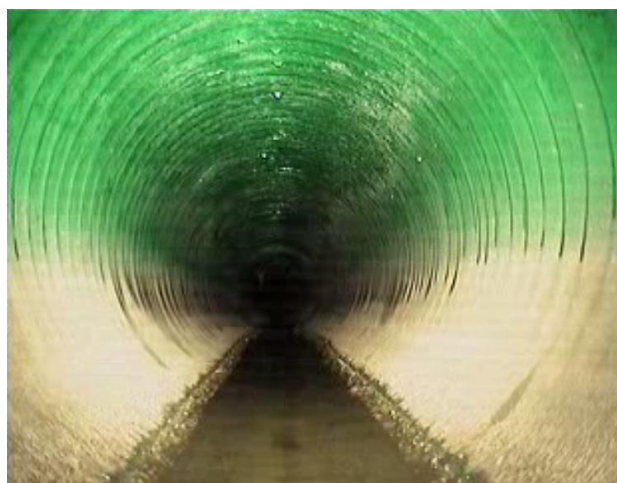
Obrázek 6-54 Mech. opotřebení potrubí Š44-Š43 [zdroj: Čagášek]

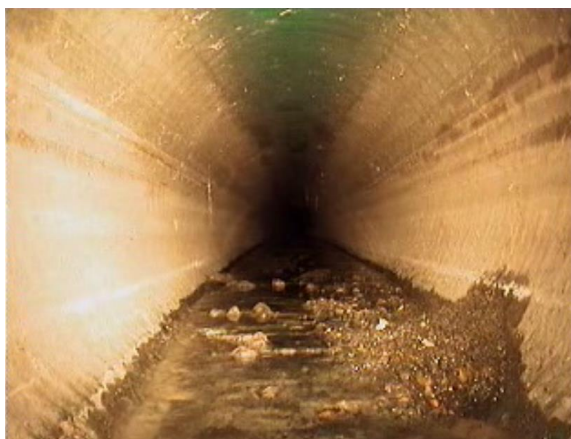
Staničení poruchy Š45-Š44	Popis poruchy	Technický ukazatel	Technický ukazatel dle ČSN EN 13508	Třída poruchy
[m]	[-]	[-]	[-]	[-]
16.09	usazeniny, hrubý materiál	TU 7	BBC-B	K3
celk.	mech. Opotřebení	TU 8	DAF	K3

Obrázek 6-55 Usazeniny v potrubí Š45-Š44 [zdroj: Čagášek]

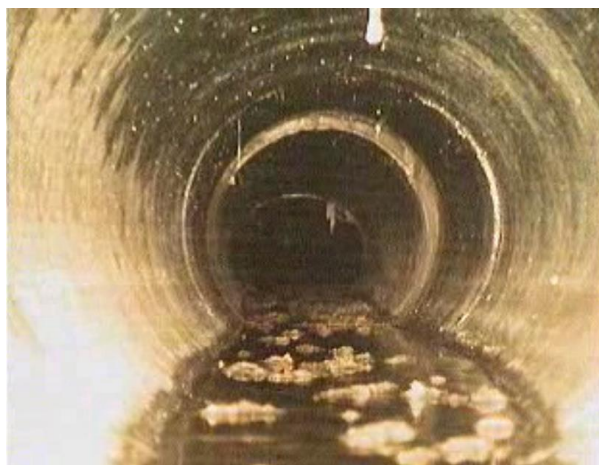
Obrázek 6-56 Usazeniny v potrubí Š45-Š44 [zdroj: Čagášek]

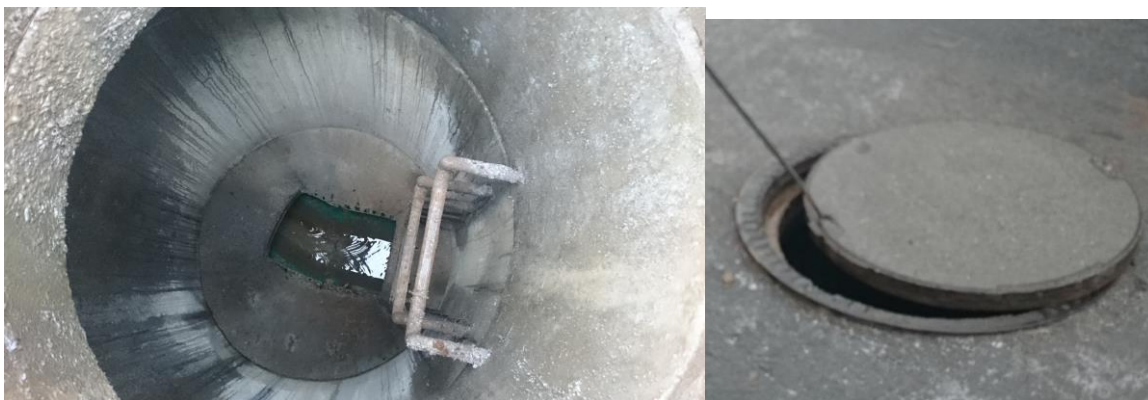
Obrázek 6-65 Šachta Š 37 [zdroj: Čagášek]

poškození stupadel (kloroze), DAQ

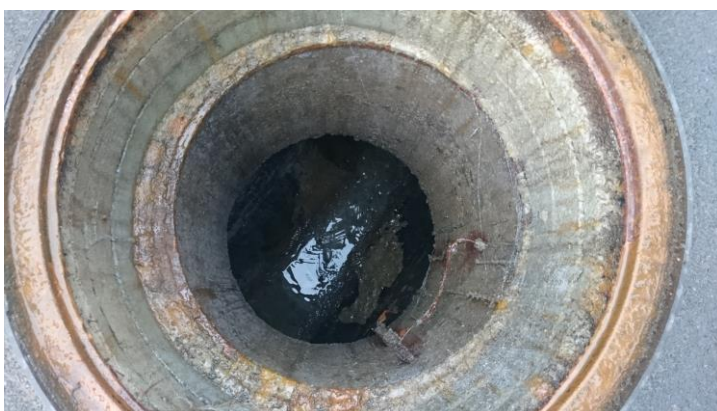
Obrázek 6-66 Šachta 113 [zdroj: Čagášek]

poškození stupadel, DAQ
posunutí prvků vůči své poloze, DAD
poškození vlivem mechanického opotřebení, DAF
poškozené pojivo, DAE

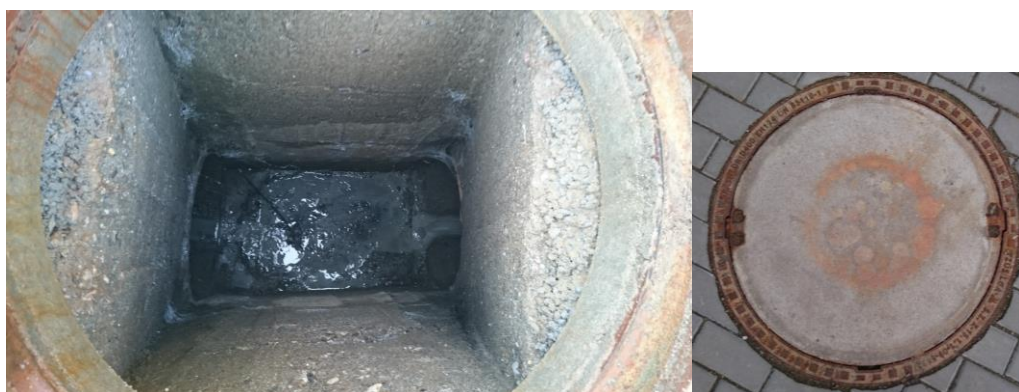
Obrázek 6-68 Šachta Ša29 [zdroj: Čagášek]

chybí stupačela, DAQ
tvorba prasklin, DAB

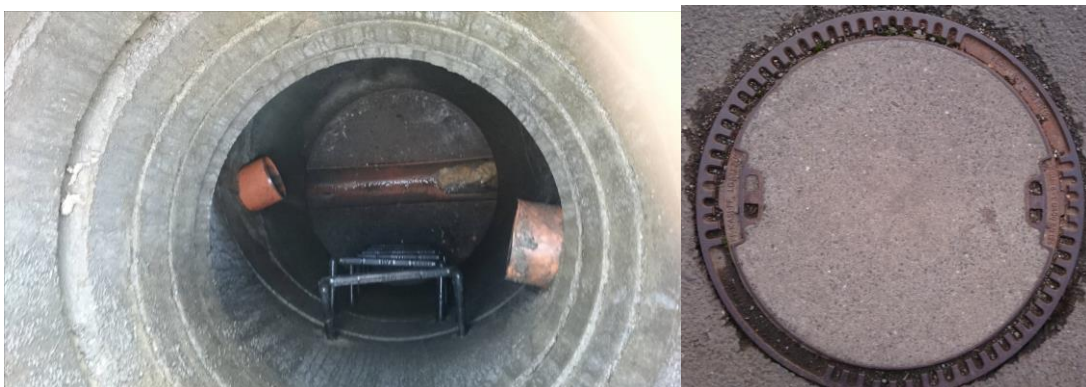
Obrázek 6-70 Šachta Ša51 [zdroj: Čagášek]

chybí stupadela, DAQ
tvorba prasklin, DAB
