Korespondence poškození osobního vozu po zásahu úlomků střešní krytiny

Damage Correspondence of Car Hit by the Fragments of Roofing

ABSTRAKT: Článek pojednává o dopravní nehodě, při které mělo dojít ke kontaktu osobního vozu s úlomky střešní krytiny, uvolněnými z protijedoucího nákladního vozu a následnému vyjetí osobního vozu do příkopu. Na základě korespondence poškození, mechanismu vzniku poškození a pohybu úlomků krytiny bylo zkoumáno, zda mohl předemětný nehodový děj nastat tak, jak jej účastník popsal.

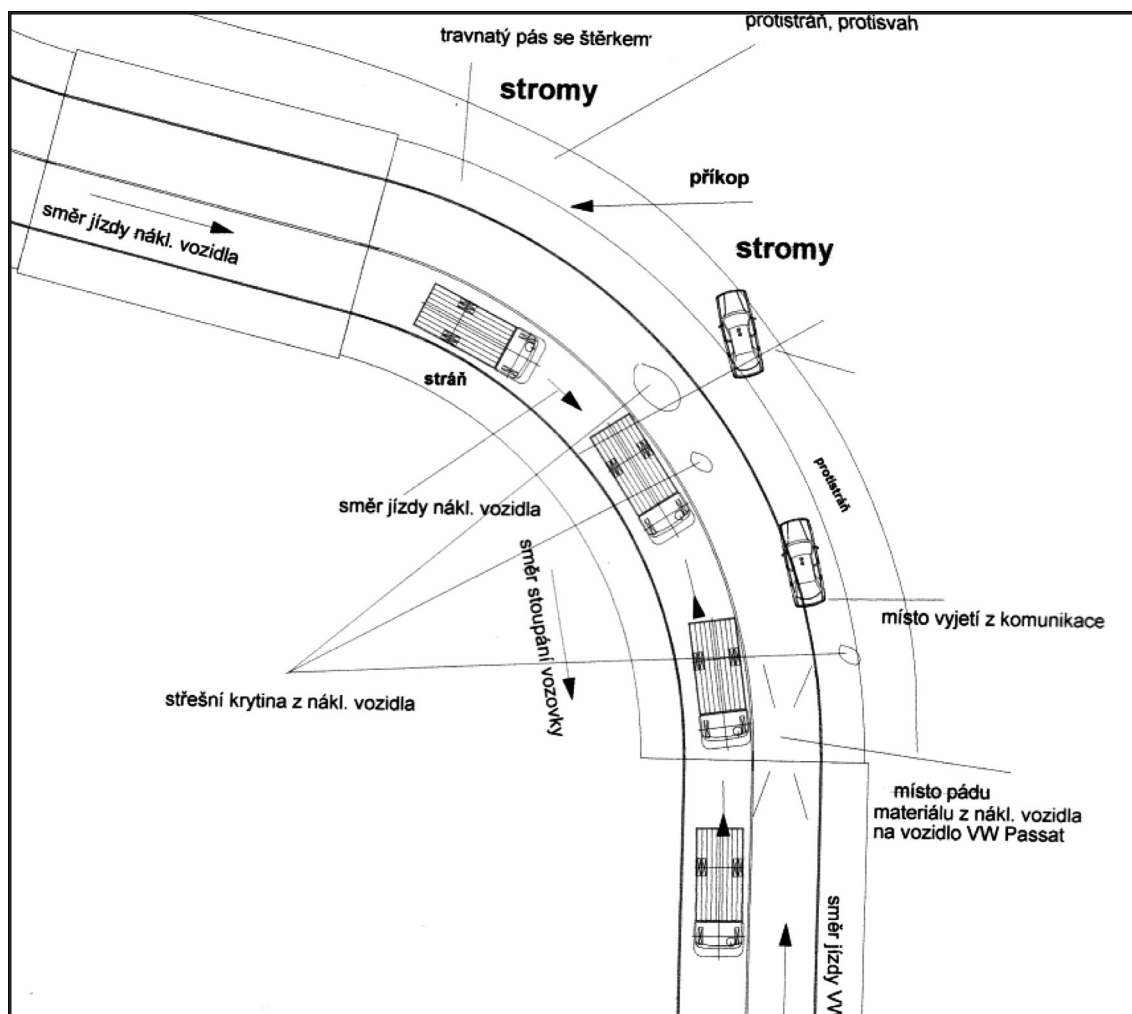
K dopravní nehodě (dále DN) došlo tak, že z nezjištěného nákladního automobilu (nejspíše značky Avia) došlo při průjezdu pravotočivou zatáčkou k uvolnění vezeného stavebního materiálu (střešní krytina) a jeho část měla spadnout na protijedoucí automobil VW Passat, přesněji na čelní sklo a přední kapotu. Řidič VW následně havaroval vpravo do silničního příkopu. Řidič nákladního vozu (dále NV) z místa dopravní nehody ujel. Ke zranění osob nedošlo. Průběh DN na obr. 1.

Obr. 1 Plánek DN zhotovený řidičem VW.
Figure 1 Plan of traffic accident side made by VW's driver.

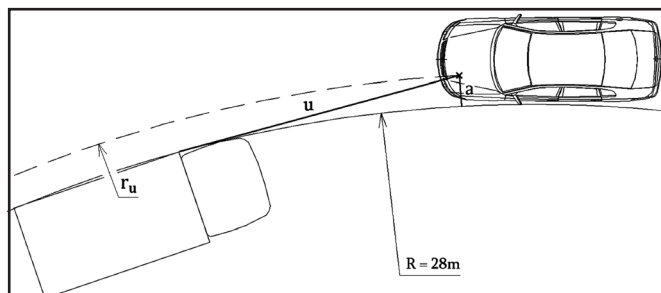
Pro určení výšky šikmého vrhu potřebujeme znát rychlost pohybu úločku a vzdálenost, na kterou úloček dopadne. Počáteční rychlost je totožná s rychlostí NV a vzdálenost je možné určit s umístění stop po dopadu na vozidle. Na obr. 5 je v rovině vozovky znázorněna délka průmětu trajektorie letu úločku u od místa uvolnění po místo kontaktu s vozidlem. Vzdálenost a je dána místem konkrétního

Obr. 5 Trajektorie letu úlomků.
Figure 5 Trajectory of the fragments flight.

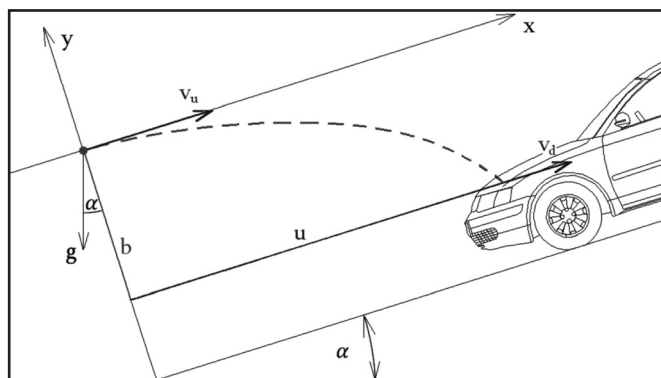
Obr. 7 Trajektorie letu úlomků relativní výška.
Figure 7 Trajectory of the fragments flight relative height.

Ze známé délky průmětu trajektorie letu úlomku u je možné určit relativní výšku b , tj. výšku mezi místem odpoutání úlomku a místem jeho kontaktu s vozidlem (obr. 7).

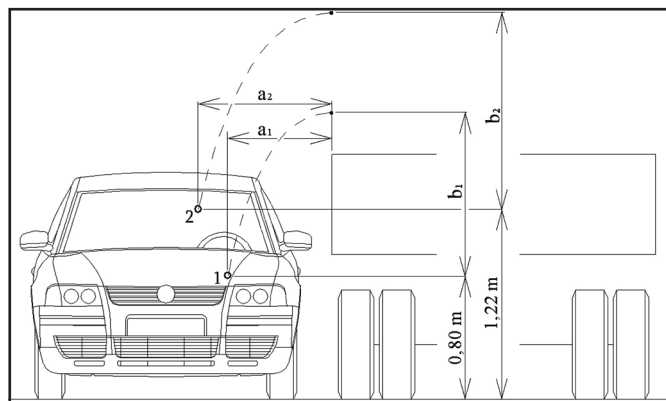
Obr. 8 Trajektorie letu úlomků (pro místo poškození 1 a 2).
Figure 8 Trajectory of the fragments flight (for place of damage No.1 and No.2).

Absolutní výška h pro jednotlivá místa poškození 1 a 2 je zřejmá z obr. 8.

Pokud by se vozidla pohybovala svým obrysem podél středové čáry, tj. ve vzájemné boční vzdálenosti 0 m, byla by výška, ze které se úlomek uvolnil 2,2 m (místo poškození 1), resp. 3,2 m (místo poškození 2). Pokud by byla vzájemná boční vzdálenost větší než 0 m, byla by větší i výška, ze které by se úlomek uvolnil.

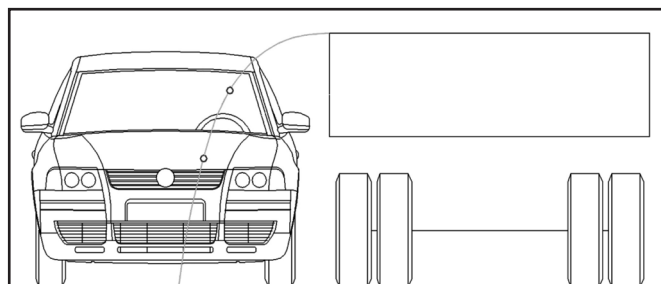
Obr. 9 Trajektorie letu a poloha míst poškození při kontinuálním sypání (obecně).
Figure 9 Trajectory of the fragments flight for places of damage during continuous sprinkling.

s nárazníkem, mřížkou, kapotou, čelním sklem, střechou atd. Výše položené části vozidla VW by byly poškozeny v kratší příčné vzdálenosti od levého boku vozidla než části umístěné níže, tzn., že poškození čelního skla by bylo v kratší příčné vzdálenosti od levého boku vozidla než poškození kapoty – viz obr. 9. Stopy po dopadu krytiny na vozidlo by se musely nacházet v blízkosti křivky popisující trajektorii letu. Toto zjištění je v rozporu se zdokumentovanou polohou poškození v místě 1 a 2, viz obr. 10. Poškození v místě 2 je ve větší příčné vzdálenosti od levého boku vozidla než poškození v místě 1. Také poloha ostatních poškození kapoty a čelního skla (místo prvotního kontaktu) nekorespondují s trajektorií letu úlomků při kontinuálním sypání, viz obr. 10. Nepravidelné úlomky střešních tašek mohou mít mírnou odchylku od teoretického průběhu trajektorie letu vlivem odporu vzduchu. Odpor vzduchu působí významně u velkých a lehkých těles při velkých rychlostech. V případě uvolněných částí střešní krytiny letící rychlostí 37 km/h se odpor vzduchu neprojevuje významně a tedy i odchylka skutečné trajektorie od teoretické je v tomto případě zanedbatelná.

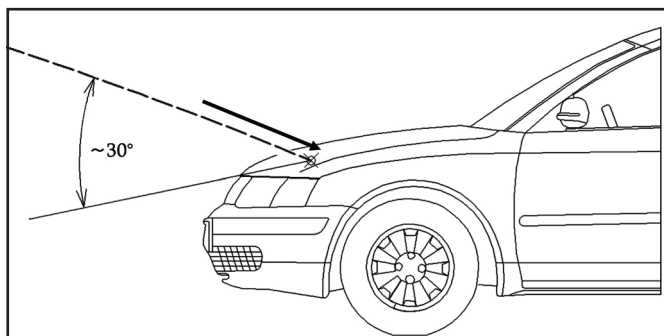
Obr. 14 Úhel dopadu při výšce uvolnění 2,2 m a rychlosti úlomku 36 km/h (černě směr silového působení).

Figure 14 Angle of impact with drop height 2,2 m and velocity of fragment 36 kph (black the direction of force action).

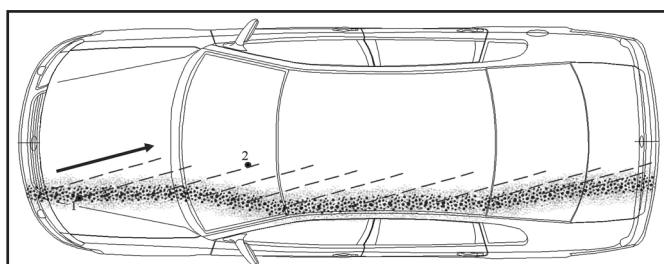
Obr. 15 Směr stop, které by vznikly při kontinuálním sypání sutě z NV (černě směr silového působení).

Figure 15 The direction of tracks created during continuous debris sprinkling from truck (black the direction of force action).

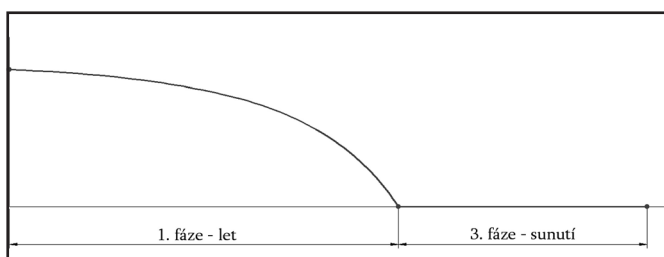
Z rozložení úlomků tašek na vozovce a s uvažováním trajektorie letu úlomků (obr. 16) je možno určit hypotetické místo, kde by uvolňování započalo. Teoreticky má vodorovný vrh (v našem případě mírně odkloněný o úhel stoupání vozovky, tedy o 0 až 5,5°) tři fáze. My však nebudeme druhou fází – dopad a přetížení, tedy plastickou deformaci předmětu při dopadu – uvažovat, protože by celkovou délku změnila jen zanedbatelně.

Obr. 16 Teoretická trajektorie letu úlomků.

Figure 16 Theoretical trajectory of horizontal flight.

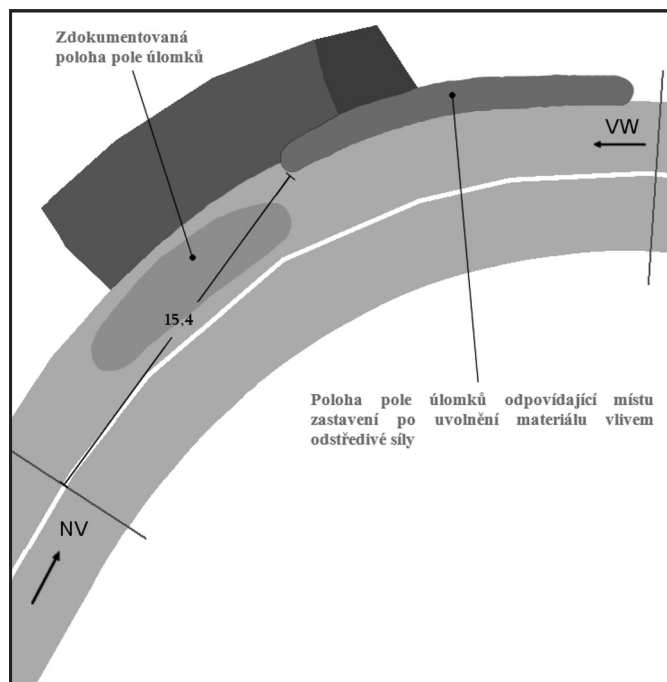
Obr. 18 Pole úlomku stejného množství materiálu uvolněného vlivem setrvačné síly.

Figure 18 Field of fragment of the same amount of roofing released by inertial force.
