**REVITALIZACE VYBRANÉHO ÚSEKU TOKU HARTMANICKÉHO  
POTOKA**

REVITALIZATION OF THE SELECTED SECTION OF RIVER "HARTMANICKÝ POTOK"

**DIPLOMOVÁ PRÁCE**

Bc. Aneta Samková

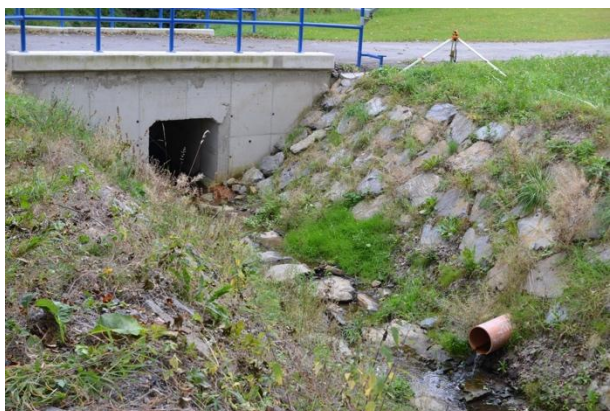
Obr. 3.10: Příčný profil úseku č. 2[15]

V tomto úseku má příčný profil tvar pravidelného lichoběžníku. Sklon svahů je v poměru 1:0,8-1,2. Šířka ve dně se pohybuje v intervalu 1,45-1,6 m. Šířka v hladině 2,3 – 2,4 m. Koryto je opevněno kamenem položeným do betonového lože. Koryto zarůstá vegetací, což by mohlo v budoucnu způsobit jeho porušení.

V úseku č. 2, břehový doprovod, kromě zatravnění, úplně chybí. Bylo by zde zapotřebí doplnění keřového i stromového pásma. Absence vegetačního doprovodu je znatelná na Obr. 3.10.

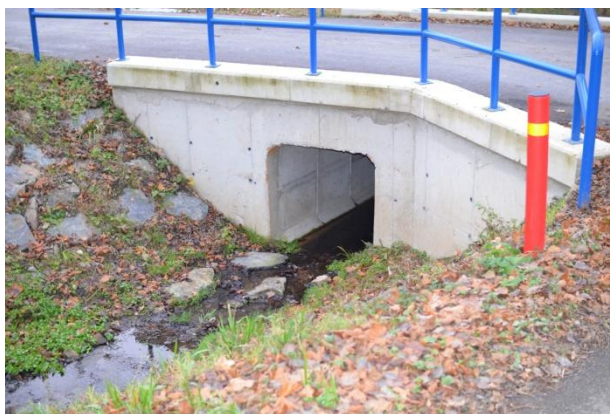
Obr. 3.12 Most M1 s propustkem [15]

Most M1 v ř. km 0,854 slouží jako přístupový most k nově vybudované ČOV. Proudění přes most je zajištěno skrz propustek obdélníkového tvaru o výšce 1,4 m a šířce 1,5 m. Spodní hrana mostovky o výšce 0,5 m je ve výšce 574,21 m n. m. Šířka mostu je 7,5 m. Kapacitní průtok je 3,2 m<sup>3</sup>/s, což odpovídá průtoku při Q20.

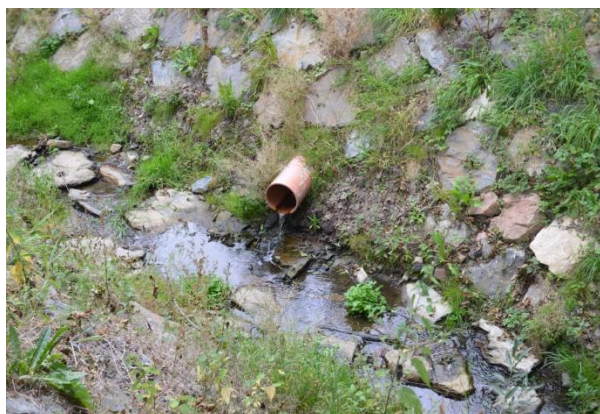
Obr. 3.13: Výpusť V1 [15]

Výpusť V1 v ř. km 0,843 slouží k vypouštění vyčištěných odpadních vod z přilehlé ČOV.

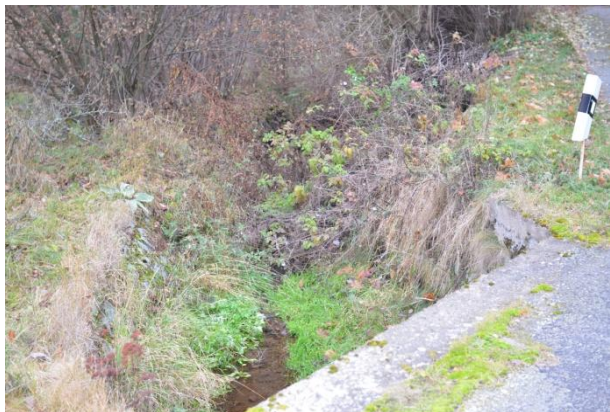
Obr. 3.23: Příčný profil úseku 4 [15]

Tvar koryta zde postupně přechází z obdélníku do tvaru nepravidelného lichoběžníku s jednostranným zešikmením břehu ve sklonu 1:1,5. Šířka ve dně je 2,0 m. Šířka v hladině 1,50 – 2,5 m. Koryto je opevněno pomocí kamene položeného do betonu. Místy je opevnění porušeno a uvolňují se z něj jednotlivé kameny. Opevnění začíná zarůstat vegetací, což by mohlo v budoucnu způsobit jeho značné porušení.

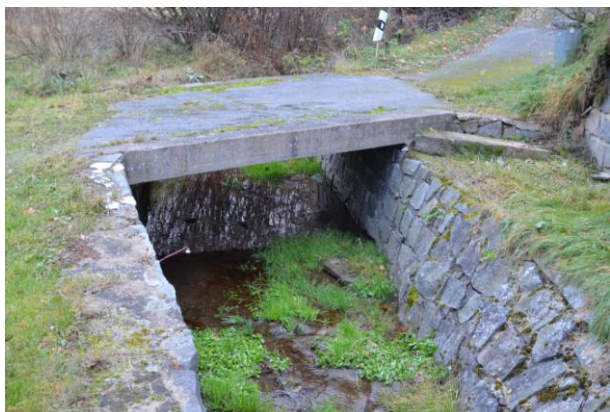
Obr. 3.25: Most M2 [15]

Most M2 v ř. km 1,1283 je prvním mostem v řešeném úseku. Slouží jako most pro silniční dopravu. Spodní hrana betonové mostovky je na pravém břehu ve výšce 591,91 m n. m. a na levém břehu ve výšce 591,89 m n. m., mostovka má výšku 20 cm. Šířka mostovky je 3,5m. Kapacitní průtok mostu je 4,2 m<sup>3</sup>/s.

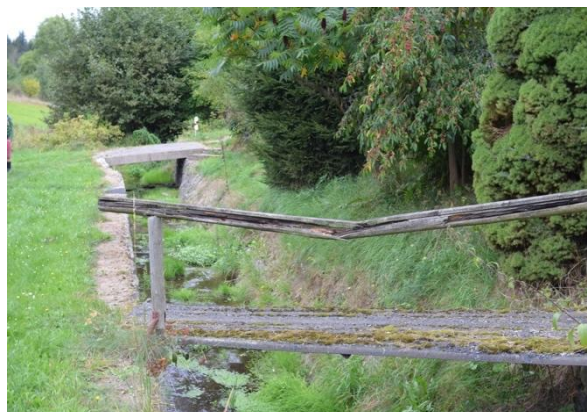
Obr. 3.26: Most M3 [15]

Lávka pro pěší M3 v ř. km 1,137 má mostovku šířky 7 cm na pravé straně břehu ve výšce 592,03 m n. m., na levé straně břehu ve výšce 591,89. Šířka mostu 0,6m. Kapacitní průtok lávky je 4,3 m<sup>3</sup>/s.

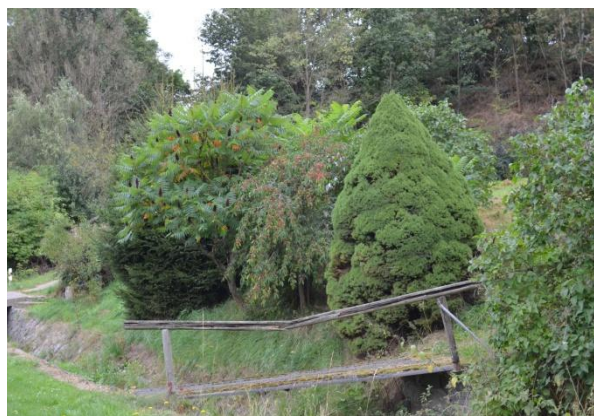
Obr. 3.28: Břehový doprovod v úseku č.4 [15]

Kritérium hodnocení		body LB	body PB
A	% poškozených, či nevhodných dřevin	1	2
B	Počet vegetačních pater	3	1
C	Šířka vegetačního pásma	3	3
D	Druhovú rozmanitost dřevin	3	2
E	Relativní hustota porostů	3	2
$\Sigma$		13	10

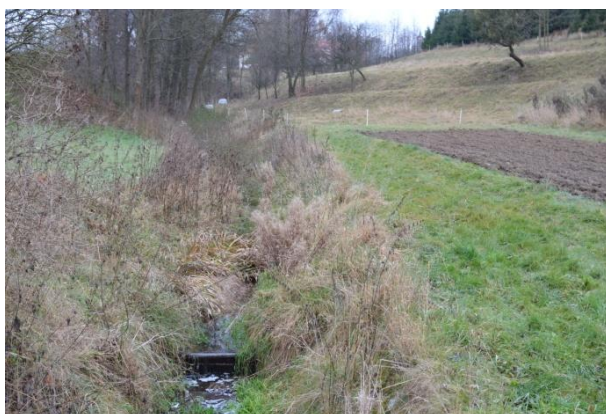
Obr. 3.29: Příčný profil úseku č.5 [15]

Příčný profil má v úseku č. 5 tvar lichoběžníku a svahů v poměru 1:1,6 – 1:1,9. Šířka ve dně je mezi 1,1-1,3 m. Šířka v hladině činí 1,50 – 2,15 m. Koryto zde není nijak upraveno ani opevněno.

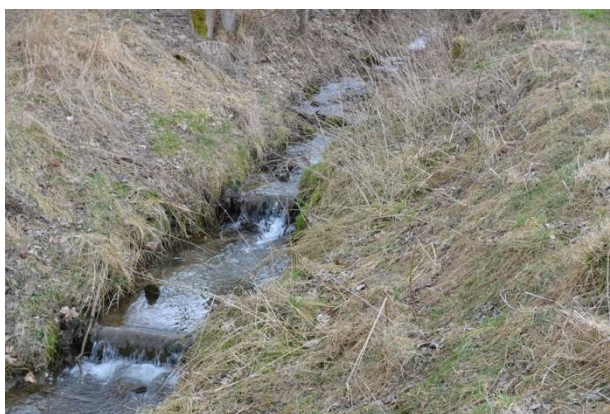
**Obr. 3.31:** Dřevěné prahy [15]

- stupeň S1 v ř. km 1,145 -29,8 cm.
- stupeň S2 v ř. km 1,188 -29,4 cm
- stupeň S3 v ř. km 1,192 -29,0 cm.
