Z historie Ústavu soudního inženýrství Vysokého učení technického v Brně – II

From the History of the Institute of Forensic Engineering,
Brno University of Technology – part II

Albert Bradáč*, emeritní profesor

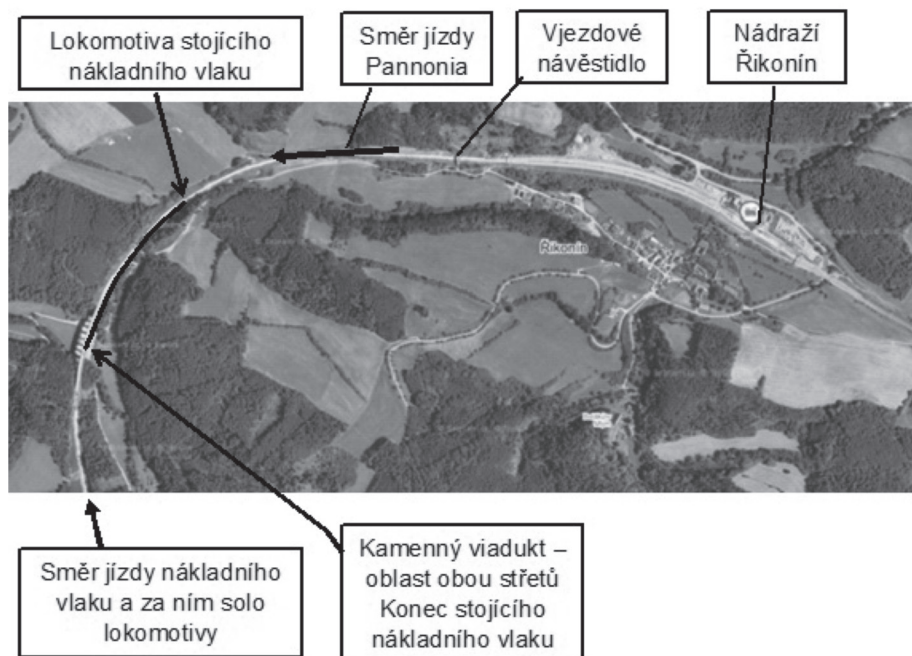
Obr. 1 Situace místa železniční nehody u Řikonína 11. 12. 1970. Podklad: mapy.cz (2020).
Fig. 1 Situation at the location of rail accident near Řikonín December 11, 1970. Background: mapy.cz.
