# REVITALIZACE ÚSEKU LIBOTYŇSKÉHO POTOKA A PŘILEHLÝCH NIVNÍCH LUK

RESTORATION OF THE SECTION OF THE LIBOTYŇSKÝ BROOK AND ADJACENT FLOODPLAIN  
MEADOWS

## DIPLOMOVÁ PRÁCE

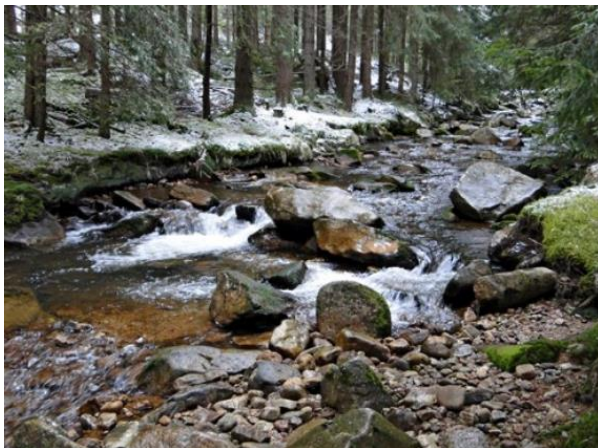
Obr. 2 - Přirozeně přímé koryto, zdroj: [3], foto: K. Kujanová

I lajk na první pohled dokáže rozeznat průběh trasy koryta. Přirozeně přímý průběh se vyskytuje jen v horních částech toku např. ve skalních soutěškách, sevřených údolích a sklon dna se zde blíží sklonu údolí. Zákrutový průběh nalezneme v horních a středních částech toku a vyskytuje se v méně sevřených údolích, kde však není příliš prostoru k meandrování. Meandry se vyskytují ve středních a dolních částech toku, kde jsou široké nivy a díky menšímu podélnému sklonu toku také menší rychlost proudění.

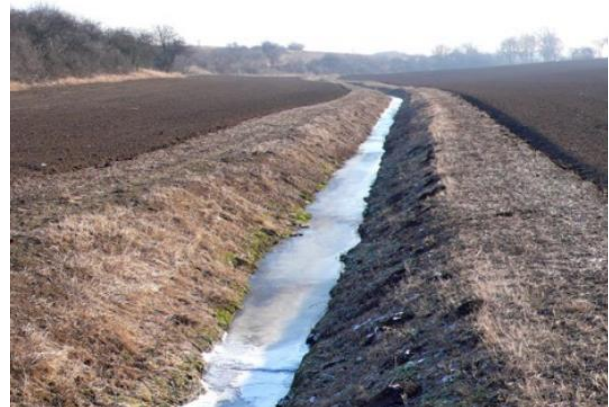
Obr. 1 - Technicky napřimené koryto, zdroj: [3], foto: K. Kujanová

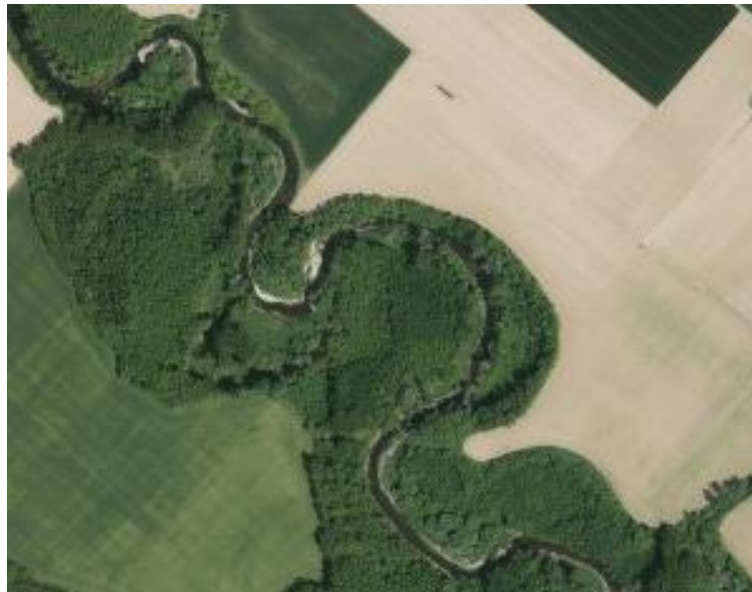
Obr. 3 - Meandrující koryto Dyje mezi obcemi Oleskovičky a Křídlovky, zdroj: mapy.cz

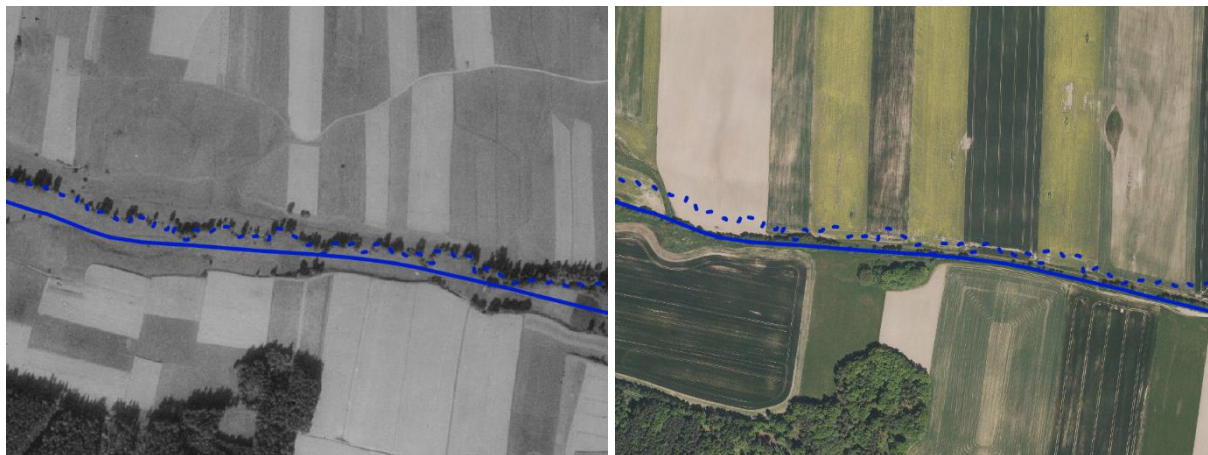
Na následujícím obrázku je porovnání leteckých snímků stejného místa v KÚ Žichovec: Na ortofoto vlevo z 50. let 20. stol. si můžeme všimnout většího množství menších hospodářských celků, polních cest a zakřivené trasy toku (čárkovaná čára). Ortofoto vpravo pochází ze současnosti, současná trasa toku je vyznačena plnou modrou čarou. Fotografie nám také ukáží velikost zemědělských ploch získanou napřímením toku.

Obr. 4 - Porovnání ortofoto 50. let a současnosti

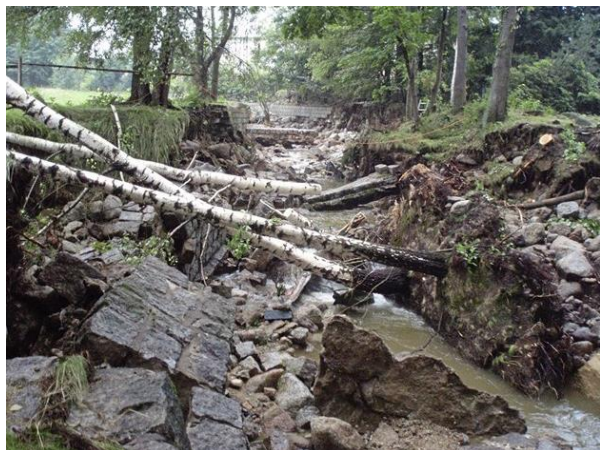
*Obr. 7 - poškození koryta po povodni, foro: Lesy ČR, zdroj: www.idnes.cz*

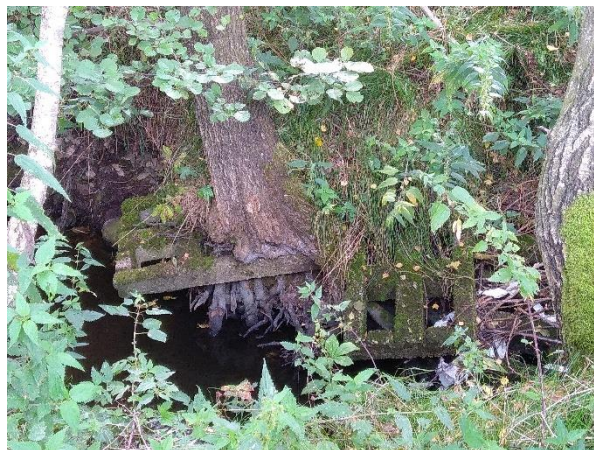
*Obr. 6 - Narušení opevnění Libotyňského potoka dřevinami, foto: Bc. Jan Pikna*

Renaturaci mohou podpořit také doprovodné dřeviny, které svými kořeny urychlují narušování opevnění a rovněž dřevní zbytky vytváří změnu dynamiky proudu a úkryt pro vodní živočichy. Pozitivní vliv na renaturaci mohou mít i vodní savci, zejména bobří, kteří mění dynamiku proudu stavbou hrází a v březích koryta si staví svá obydlí, přičemž rozruší opevnění břehu.

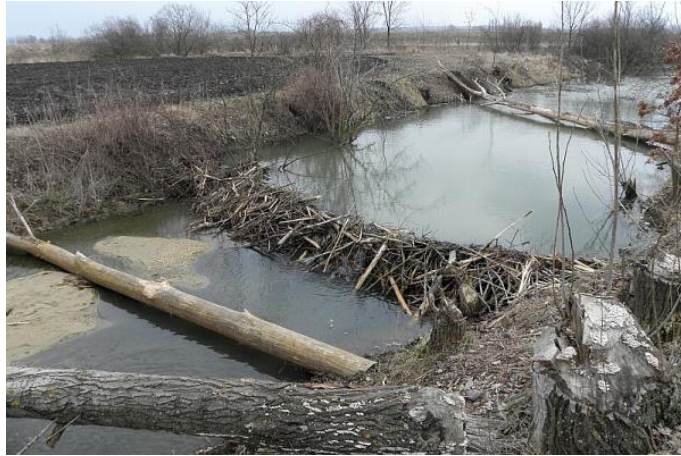
Obr. 8 - Činnost bobrů, zdroj: mrk.cz

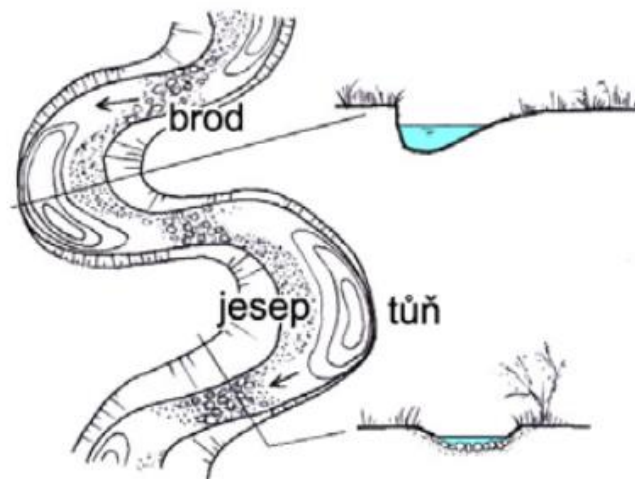
Geometrie toku musí vycházet z reliéfu údolí. U meandrujících koryt se má šířka meandrujícího pásu pohybovat v rozmezí 10 až 14násobkem šířky koryta. Poloměr oblouků bývá 2 až 3násobkem šířky koryta. Vzdálenost mezi vrcholem oblouku a následujícím brodem bývá 5 až 7násobkem šířky koryta.

Obr. 10 - Geometrie meandru [3]

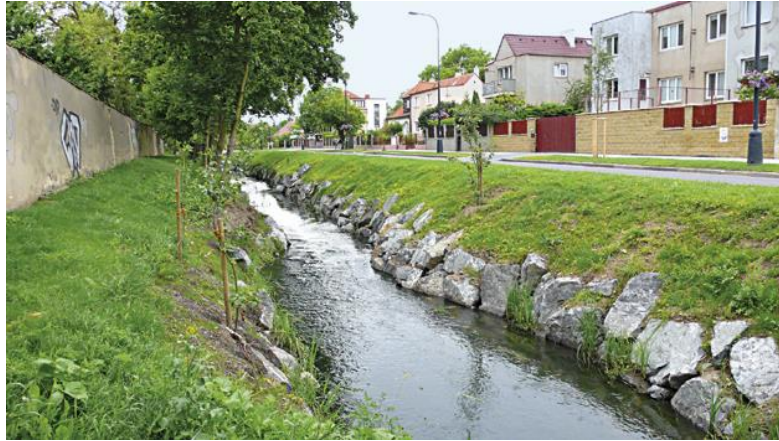
Obr. 12 - Revitalizované koryto v intravilánu, zdroj: [casopis.ochranaprirody.cz](http://casopis.ochranaprirody.cz), foto: Tomáš Just

Pro splaveninový režim v přírodních vodách je nezbytná možnost vymílání dna koryta a ukládání materiálu. V korytech se zpevněnými dny není vymílání možné, naopak zanášení koryta usazenými sedimenty taky není vždy žádoucí. Proto je při revitalizacích naprosto nezbytné, aby bylo rozrušeno dno koryta. V rozrušeném dně se následně vymodeluje trasa kynety, na materiál členitého dna se použije různá frakce kameniva, která je typická pro místní podmínky (navazuje na úseky nad a pod intravilánem) [8].

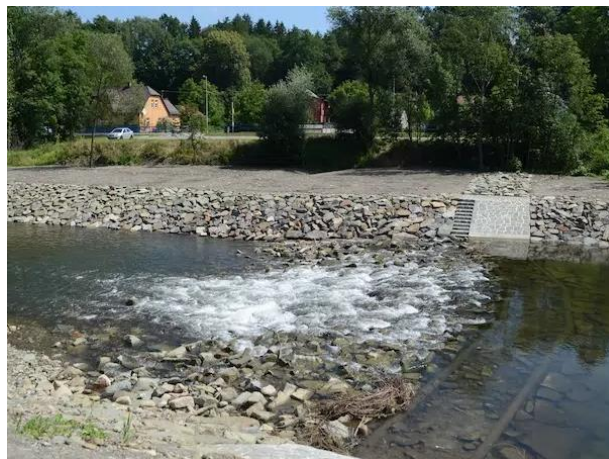
Obr. 13 - Balvanitý skluz na řece Ostravici, zdroj: [novinky.cz](http://novinky.cz), foto: Josef Zajíc

Na tocích v intravilánu se často objevují migrační bariéry – stupně, skluzy, propustky, mostky apod. Cílem revitalizací je tyto bariéry odstranit. Pokud je z technických nebo jiných důvodů odstranit nelze, navrhují se místo jejich části balvanité skluzy nebo rybí přechody.

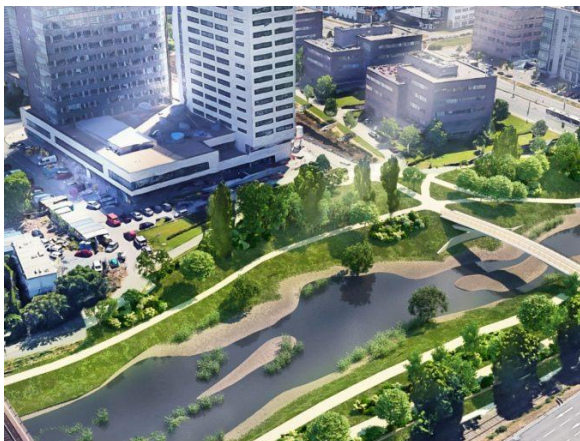
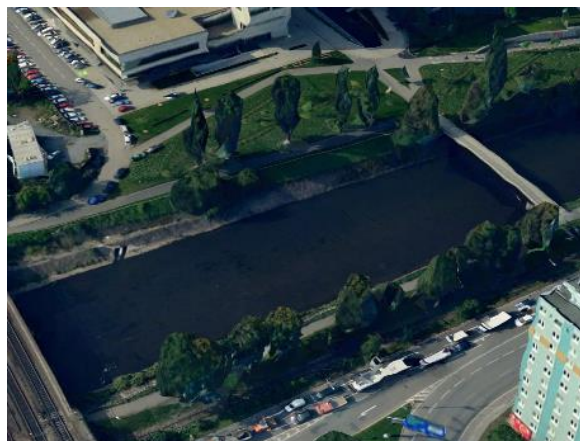
Obr. 15 - Vizualizace revitalizace Svratky v Brně, zdroj: brnotoday.cz

Obr. 14 – Stejně místo v roce 2021, zdroj: mapy.cz

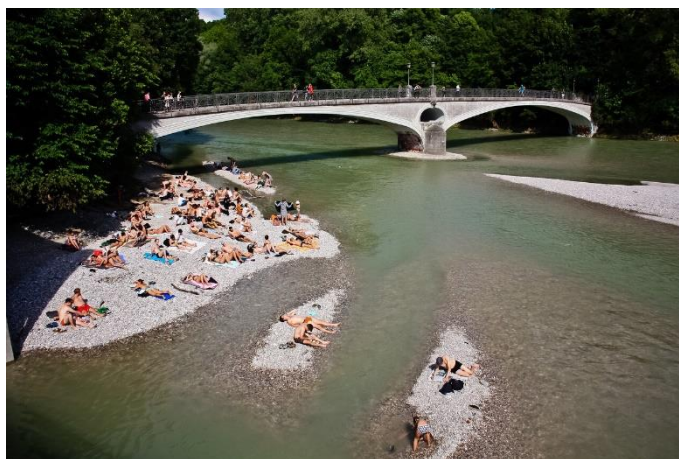
Obr. 16 - Revitalizovaná řeka Isar, zdroj: oimurschool.ru

V praxi (např. na řece Isar v Mnichově) se ukázalo, že se do vhodně provedených revitalizovaných toků v intravilánu vrací nejen vodní živočichové, ale rovněž místní obyvatelé [8].

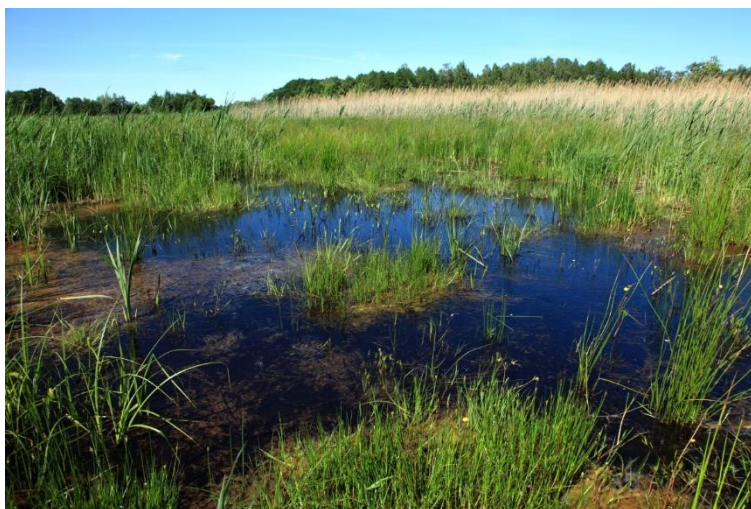
Obr. 17 - mokřad, zdroj: *ekolist.cz*, foto: Zuzana Růžičková

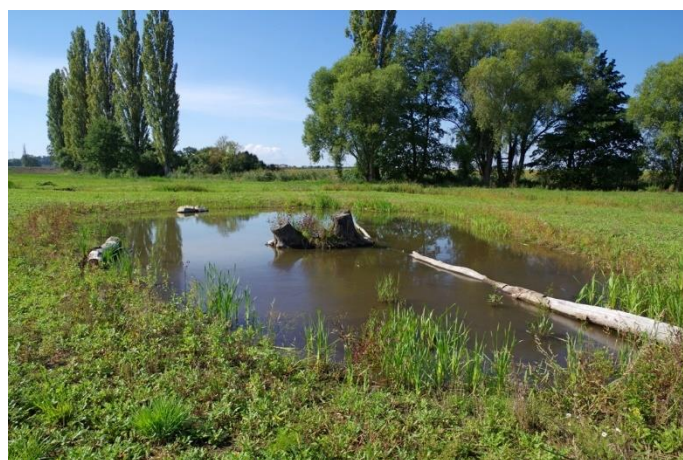
Obr. 19 - Tůň u Říčanky, zdroj: praha-priroda.cz

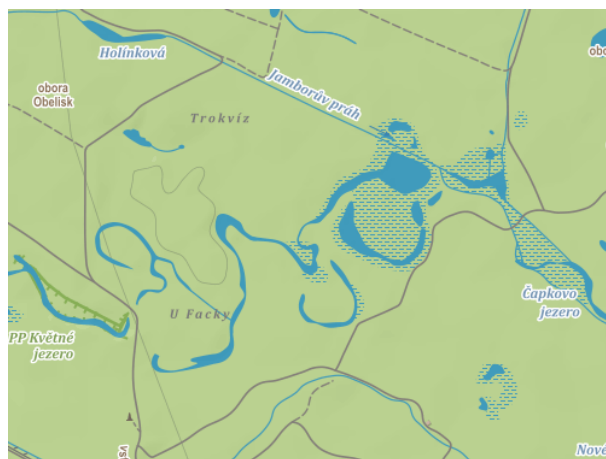
Obr. 20 - Slepá ramena v oboře Obelisk

Mezi nejvýznamnější lokalitu se slepými rameny v ČR patří oblast obory Obelisk, kde se vyskytuje spousta bývalých říčních ramen řeky Dyje. Některá byla zpětně napojena na řeku, jiná byla mezi sebou propojena nebo se z nich staly jezera, tůně a mokřady. Celá obora pak vytváří unikátní krajinný prvek.

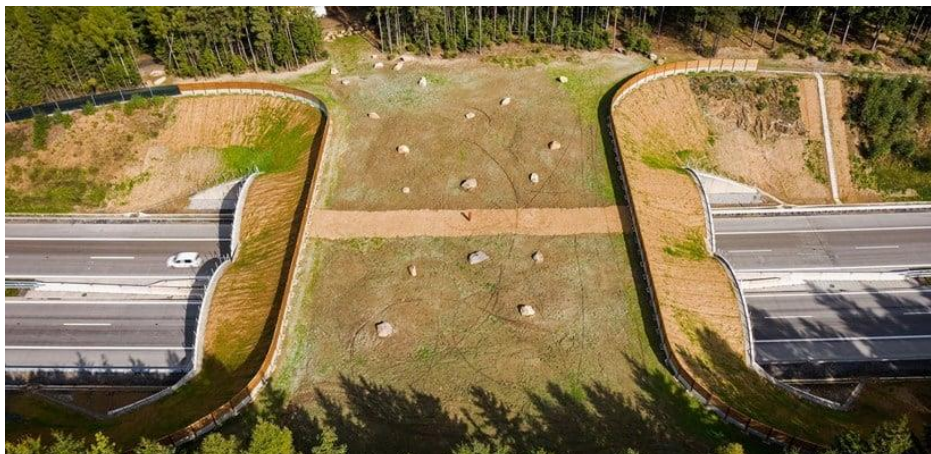
se v těchto místech tzv. ekodukty – krátké tunely, které jsou zasypány zeminou a na povrchu upraveny dle požadavků biokoridoru.

Obr. 22 - nově vybudovaný ekodukt na dálnici D1, zdroj: [www.skanska.cz](http://www.skanska.cz)

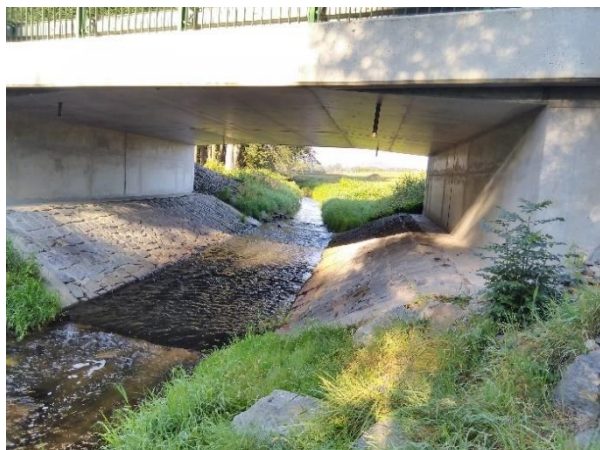
Obr. 29 - ZÚ1 - pod mostem

Úsek č. 1 začíná pod mostem silnice II/141 (říční kilometr 1,150). Zde se napojují odvodňovací příkopy komunikace a také pravostranný přítok.

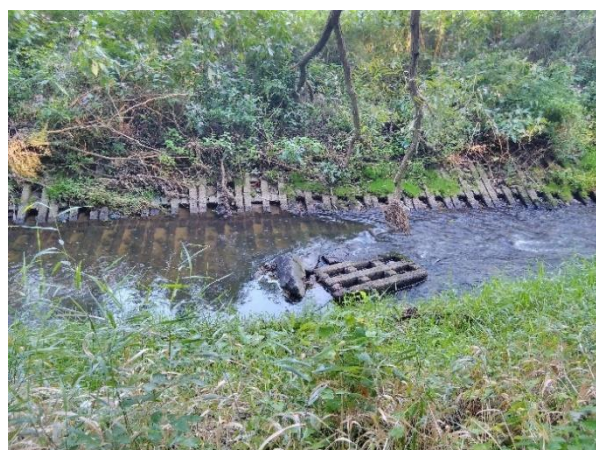
Obr. 28 – Úsek 1 – poškozené opevnění koryta

Potok dále pokračuje mezi dvěma loukami upraveným zahloubeným napřímeným korytem lichoběžníkového tvaru o šířce hladiny 3,0 m, celkové šířce cca 9,0 m, hloubce 1,5-2,0 m a sklony svahů zhruba 1:2. Koryto je lemováno na obou březích liniovou dřevinnou vegetací náletového a občasné udržovaného charakteru. Opevnění břehů i dna je provedeno z betonového roštu, který je již evidentně za hranou životnosti, často prorostlý kořeny a místy podemletý či rozpadený. Úprava tohoto typu byla provedena na většině délky toku, proto o ji dále budeme pracovně nazývat jako „typická úprava“ a podrobněji zmiňovat pouze jiné (nebo žádné) úpravy toku. Rychlost proudění je zde nepřírozně vysoká, opevnění je místy silně poškozené a na březích rostou náletové dřeviny. Po 200 m začíná na pravém břehu smíšený les, po levé straně se v blízkosti nachází areál kempu.

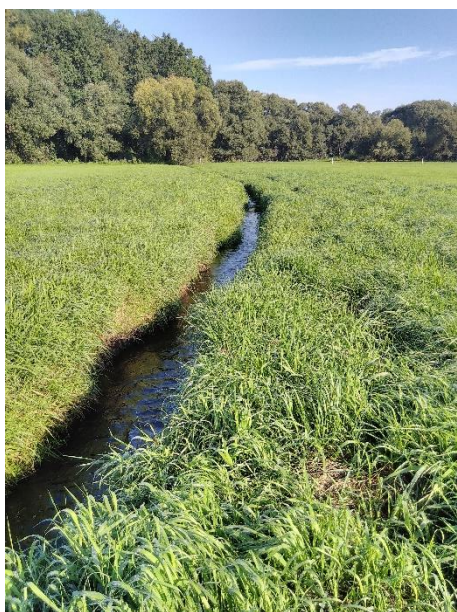
Obr. 31 – Úsek 1 – mělké koryto bez doprovodu  
liniových dřevin

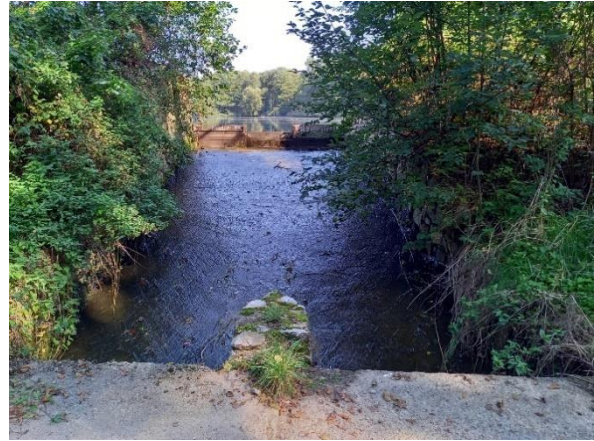
*Obr. 33 - Úsek 2 – boční přeliv rybníku*

Potok teče podél Budkovského rybníku, který je ale napájen z Lipovického potoka. 50 m před hrází rybníka je proveden boční přeliv, který odvádí část vody z rybníku do Libotyňského potoka. K soutoku Libotyňského a Lipovického potoka dochází těsně pod hrází.

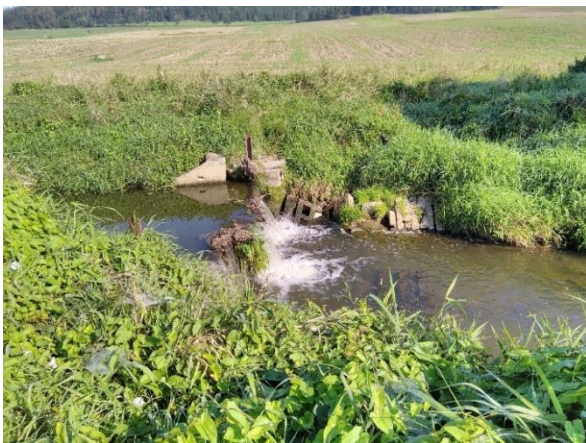
*Obr. 36 - Úsek 2 – vzdouvací objekt*

Dále je koryto upravené typickým způsobem až na konec úseku. Šířka koryta zde dosahuje až 8 m. Potok je veden přímo bez možnosti meandrování. 900 m po proudu za mlýnem se nachází propustek tvořený dvěma betonovými profily obdélníkového průřezu. Hned 60 m za propustkem a 360 m před koncem úseku (km 1,510) je vzdouvací objekt. Konstrukci objektu tvoří dva zabetonované U-profily, ve kterém jsou usazeny betonové panely. Jedná se o jediný vzdouvací objekt po celé trase Libotyňského potoka, který je zároveň ve velmi špatném technickém stavu. Voda přepadá vrchem přes panely, nemalé množství však obtéká bokem a patrně i mezi panely. Objekt nemá vývar, tak je několik metrů za objektem poházeno betonové opevnění břehů a dna, které voda vymlela. Voda zde proudí velkou rychlostí, jediné uklidnění (klouzavý proud) zajišťuje vzdouvací objekt.

Jako na mnoha místech tohoto toku je hlavním nedostatkem nevhodná úprava koryta, konkrétně jeho zahloubení, napřímení a opevnění. Dalším významným nedostatkem je vzdouvací těleso, které již dlouho neplní svoji funkci a nyní působí pouze jako migrační překážka. Většina přilehlých luk a polí byla mezi lety 1961-81 odvodněna.

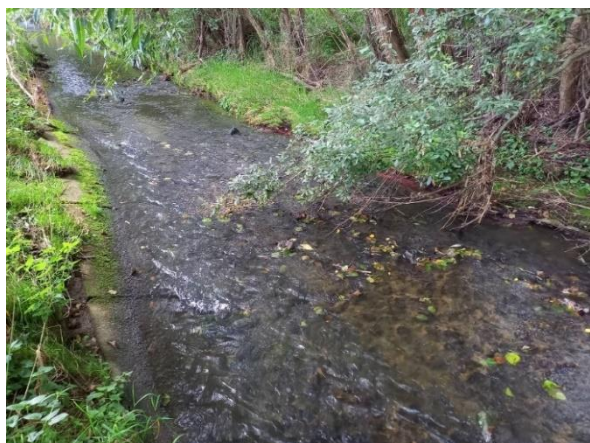
Obr. 40 - Úsek 3 – upravené koryto

Z počátku teče potok přímým typicky upraveným korytem, po 150 metrech vtéká do lesa, kde již koryto upraveno není. Následuje 600 m dlouhý přírodě blízký úsek lesem. Před mostkem přes místní komunikaci je koryto potoka opět napříměno, zahloubeno a opevněno a takto pokračuje až k mostku v obci Budkov. Opevnění však není typické, jako u většiny délky toku, ale je provedeno z různých materiálů – jsou zde použity betonové panely, kamenná rovnánina, v menší míře také betonové rošty. I toto opevnění je z větší části rozpadlé a degradované a jsou na místě patrné začínající břehové nátrže.

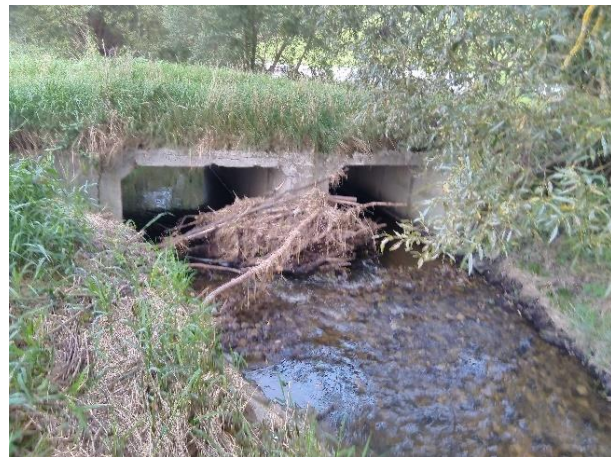
*Obr. 43 – KÚ4 - propustek*

Na úseku se vyskytují 4 menší stupně s výškou do 0,3 m a dva propustky. Jeden z nich (v km 4,638) určuje konec úseku č. 7. Je zhotoven ze dvou prefabrikovaných dílců obdélníkového průřezu.

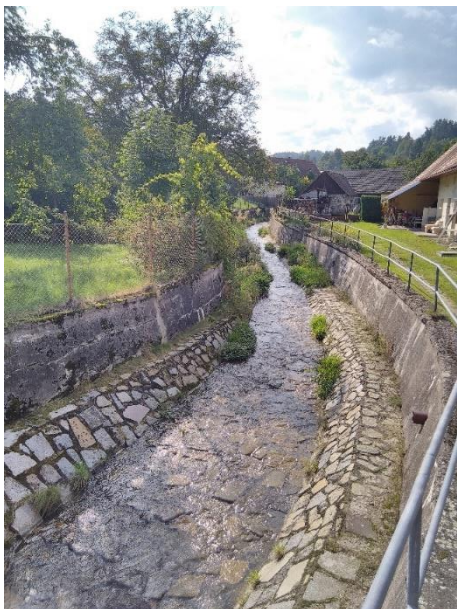
Obr. 46 - Úsek 5 - koryto s kamennou dlažbou

upraveno dno a břehy kamennou dlažbou a betonem, vyskytují se zde stupně. Koryto má tvar obdélníku, lichoběžníku či složené tvary, břehová vegetace se vyskytuje omezeně. Dno je na mnoha místech zarostlé, což ojediněle umožňuje život několika druhům, v praxi ale významně snižuje kapacitu. Po celé délce údolní niva představuje intravilán nebo roztroušenou zástavbu.

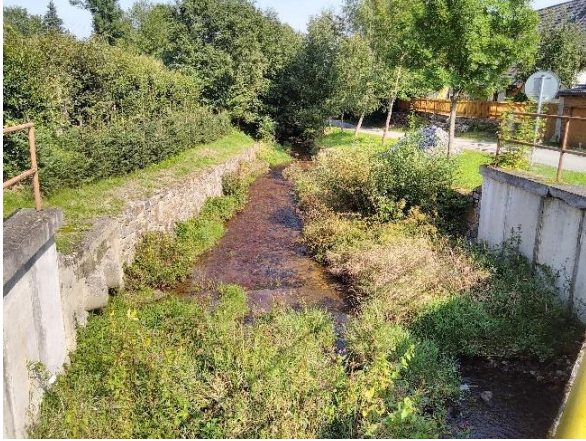
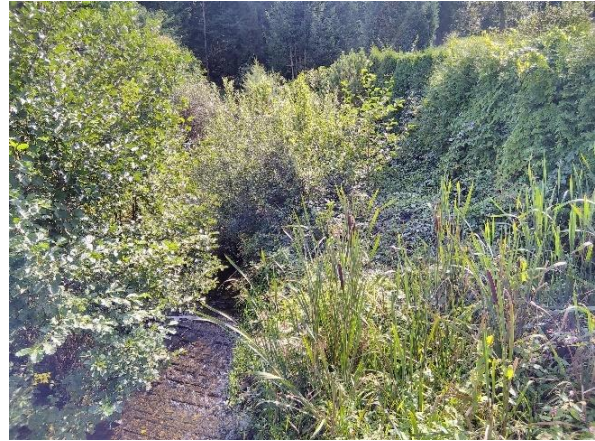
*Obr. 48 - Úsek 5 - zarůstání koryta*

*Obr. 47 - Úsek 5 - zarůstání koryta*

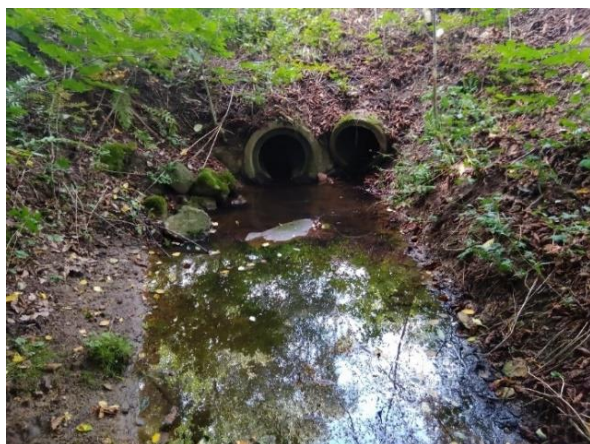
Obr. 54 ZÚ4 - Výpust z rybníku

Začátek úseku je pod hrází rybníka v říčním kilometru 12,718. Pod hrází se stéká s pravostranným přítokem, který obtéká rybník bypassem. Poté vede upraveným korytem „typickou úpravou“ s šířkou 5 m, šířkou ve dně 1,5 m a hloubkou 4-5 m. Místy je však opevnění silně narušeno a vzniklo zde tak pár břehových nátrží a dvě tůňky. Stejně jako nad rybníkem slouží pozemky pod hrází jako pastviny a louky, které byly odvodněny roku 1984 [29].

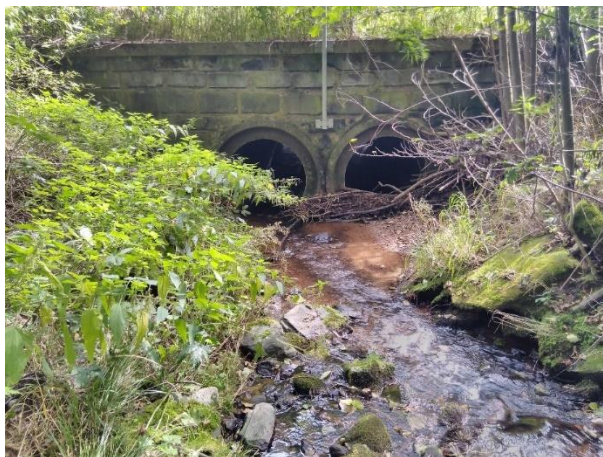
Zhruba 30 m před propustkem je koryto opět upraveno typickou úpravou a takto pokračuje až na hranici lesa, která je koncem úseku. V poslední části se v upraveném korytě nachází kaskáda sedmi stupňů o výšce do 30 cm a dva stupně s výškou do 1,0 m.

*Obr. 55 - Úsek 4 - dvojpropustek*

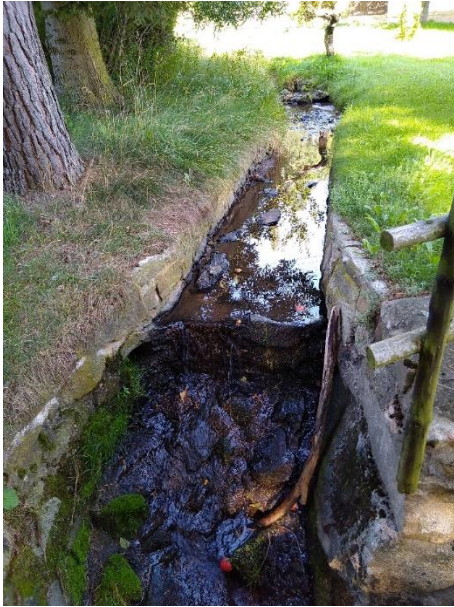
Jedná se o nejkratší úsek celého monitorování. Úsek začíná v kilometru 13,267 na soutoku s bezejmenným zatrubněným tokem, doprovázen liniovou vegetací pokračuje jižně od obce Libotyně. Po zhruba 100 m dochází k úpravě koryta: koryto má obdélníkový tvar šířky 0,8 m a hloubky 0,3 m, břehy i dno jsou zpevněné kamennou dlažbou, nachází se zde dva stupně výšky do 30 cm. Tato úprava je provedena ke křížení s místní komunikací, která překonává potok mostkem.

*Obr. 57 - Úsek 8 – obdélníková  
úprava koryta*

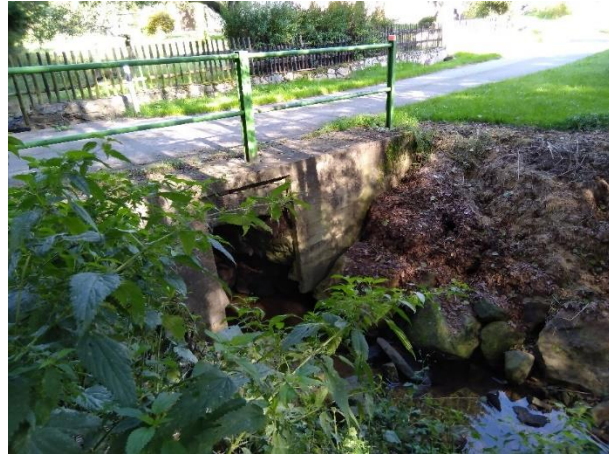
*Obr. 56 - Úsek 8 – mostek*

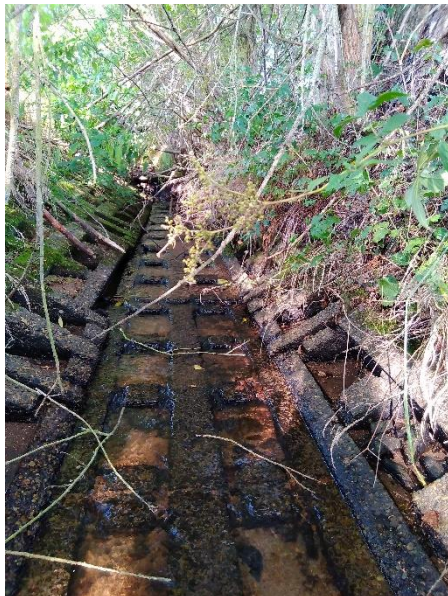
Dále potok teče 300 m korytem s typickou úpravou. V korytě se nachází velké množství dřevní hmoty.

*Obr. 60 - Úsek 8 - Typická úprava*

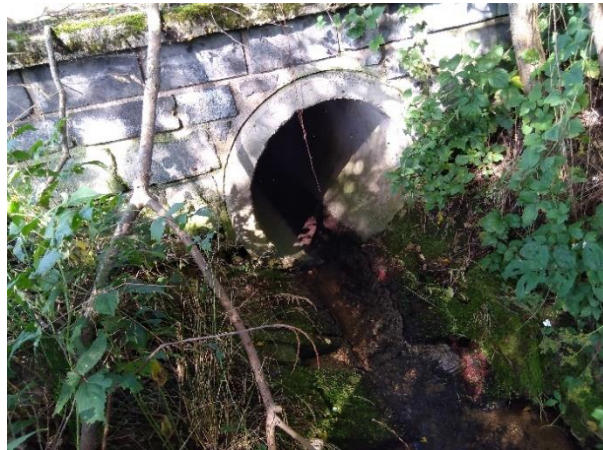
*Obr. 59 - Úsek 8 - propustek*

Konec úseku č. 3 je v říčním kilometru 12,803 na přítoku do bezejmenného rybníka. Okolí osmého úseku je využíváno jako pastviny skotu, louky a v malé míře se vyskytuje roztroušená zástavba obce Libotyně. Na úseku se nachází jeden propustek DN 1000 délky 10 m, který slouží pro přejezd techniky a průchod skotu mezi pastvinami. Do koryta je vyústěno několik svodných potrubí drenáže místních luk a pastvin, na kterých byla meliorace provedena v roce 1964 [29].

Propustek bude odstraněn a nahrazen zpevněným brodem B3 šířky 3,0 m.

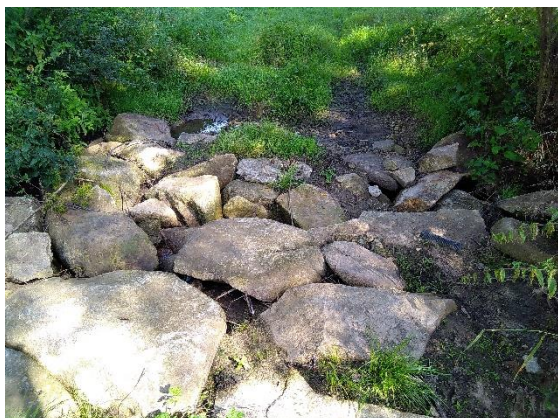
Obr. 62 - Úsek 9 – brod

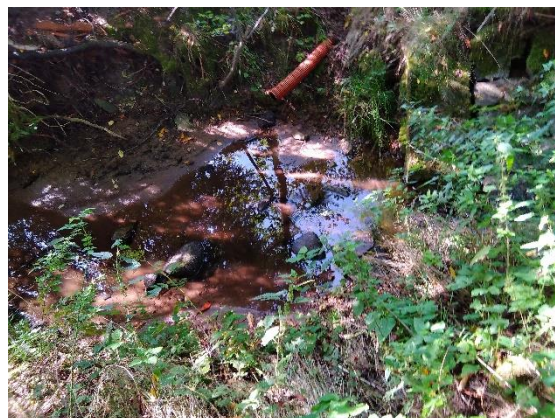
Obr. 61 – KÚ9 - soutok se zatrubněným tokem

Nejprve vede 100 m upraveným korytem zahradami, následně je v délce 180 m zatrubněn, trasu lze v terénu vyzorovat pouze třemi revizními šachtami. Dalších 300 m voda teče na okraji lesa, charakter toku je zákrutový až meandrující. Ke konci úseku teče potok loukami, na obou březích se

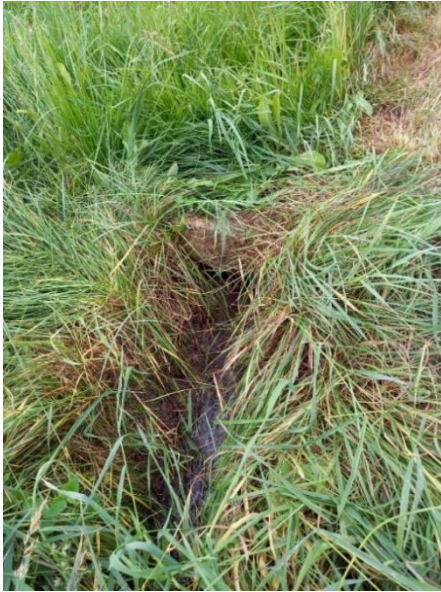
Jedná se o nejvýše položený úsek toku. Začátek úseku je pramen Libotyňského potoka, který se nachází v místní části Dvorec obce Radhostice, v říčním kilometru 14,844. Potok však nemá přírodní prameniště, vytéká z malé trubky DN cca 100 mm. Na místě patrný známky fekálního znečištění, pravděpodobně se jedná o vyústění trativodu nebo splaškovou kanalizaci. Zde má potok šířku koryta pouhých 0,2 m a hloubku 0,15 m.

*Obr. 64 - Úsek 10 – pramen Libotyňského potoka*

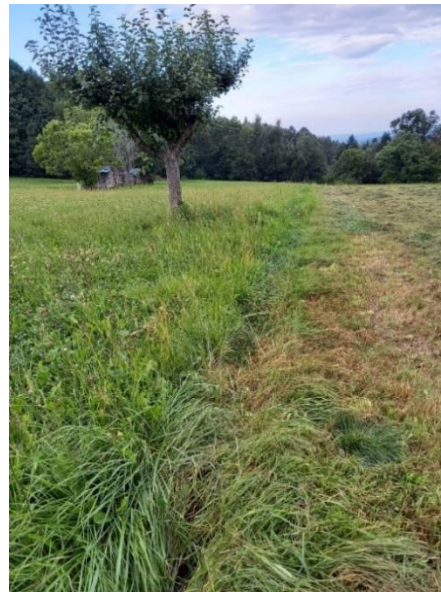
Dále teče napřímeně relativně prudce klesajícím údolím tvaru U nejprve loukou a poté pastvinou k remízku. Zde (po 100 metrech) jsou první zákruty. Následně je tok v délce 35 m zatrubněn potrubím DN 150 a vtéká do lesa. V lese charakter toku je zde zákrutový až divočící, tok je zde ovlivněn minimálně, koryto není opevněno, břehy jsou stabilní.

*Obr. 63 - Úsek 10 – první metry toku*

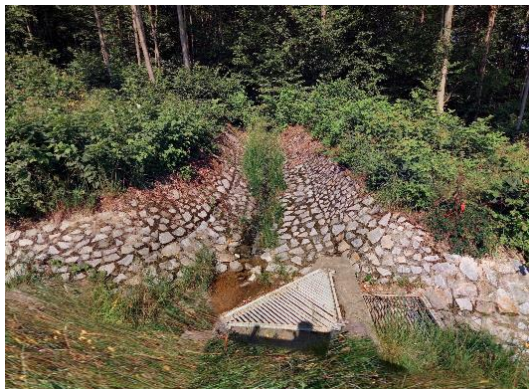
Posledních cca 50 m v lese je opevněno kamennou dlažbou, tvar koryta je lichoběžníkový. Je to z důvodu napojení na odvodňovací příkop lesní cesty, kterou potok následně protíná propustkem délky 8 m. Z propustku voda vtéká do plastového potrubí délky cca 15 m, které je koncem úseku č. 1 a ústí do požární nádrže v obci Radhostice v nadm. výšce 746 m.n.m.

Obr. 68 - Úsek 10 – napojení na odvodnění cesty

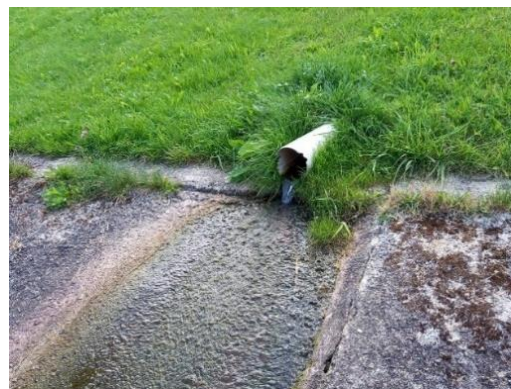
Obr. 67 - KÚ10 – Vtok do požární nádrže

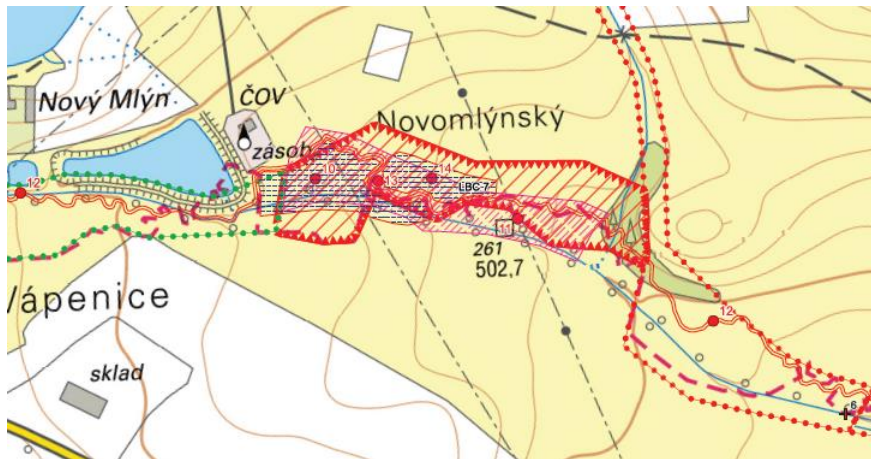
Obr. 70 - Úsek 4 - návrh úprav v LBC 7

Doporučuje se provést revitalizaci v celém úseku č. 4. Počátek revitalizací (km 0,00) je na konci úseku č. 4 (ř. km 4,638), konec revitalizací (km 3,302) bude na začátku úseku u mostu s komunikací II/144. Aby byla revitalizace efektivní a vůbec proveditelná, je nutné ji realizovat v rámci dílčích či komplexních pozemkových úprav. Vzhledem k rozsahu a vedení přes několik katastrálních území je možné tento úsek realizovat po částech.

První dvojice mokřadů je plánovaná hned na začátku revitalizovaného úseku za mostkem. Na levém břehu je navržen mokřad M3 s rozlohou 2 334 m<sup>2</sup>, naproti na pravém břehu (mezi koryty Libotyňského a Chlumanského potoka) je navržen mokřad M4 o rozloze 1 454 m<sup>2</sup>. V meandru km 0,35 je prostor na vybudování dvou tůní.

Další mokřad M5 se nachází na pravém břehu mezi kilometry 1,05 a 1,3, jeho rozloha činí 7 012 m<sup>2</sup>. V severozápadním cípu mokřadu se nachází soustava tří různě velkých tůní.

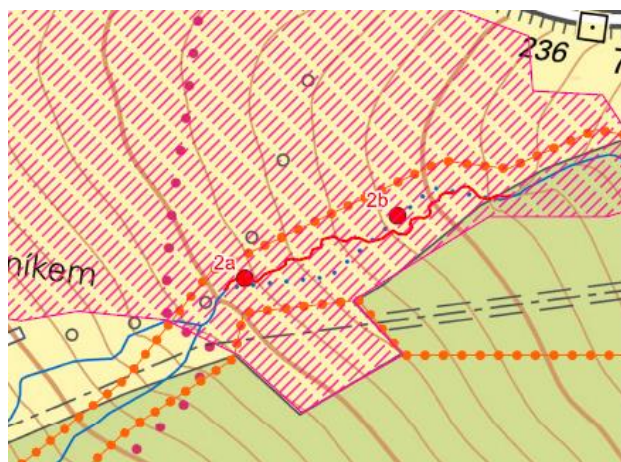
Největší problém tohoto úseku představuje zatrubnění toku. Proto navrhuji převést tok na povrch do revitalizovaného koryta. Tím by se zrušilo zatrubnění délky 180 m, které by bylo nahrazeno 220,0 m dlouhým otevřeným korytem šířky 0,6 m, které převede průtok  $Q_{30d}$ . Vyšší průtoky se rozlijí do přilehlých luk. Revitalizované koryto vede přibližně stejnou trasou, jako vedlo koryto před zatrubněním. Počátek úprav je situován v ř. km 13,716. V rámci výstavby by došlo k dosadbě vhodných, druhově původních, dřevin a případně odstranění stávajících náletových invazních dřevin.

Obr. 74 - Úsek 9 - zrušení zatrubnění toku

Průjezd zemědělské techniky a průchod dobytka by umožnil nově vybudovaný zpevněný brod B2 šířky 2,5 m.
