STAVEBNĚ-TECHNOLOGICKÉ PROCESY PŘI REALIZACI, PROVOZOVÁNÍ A ÚDRŽBĚ ENVIRONMENTÁLNĚ ŠETRNÉHO ZASTŘEŠENÍ BUDOV

CONSTRUCTION-TECHNOLOGICAL PROCESSES IN THE IMPLEMENTATION,
OPERATION AND MAINTENANCE OF ENVIRONMENTALLY ROOFING OF BUILDINGS

DISERTAČNÍ PRÁCE

Ing. et Ing. JAN JÍLEK

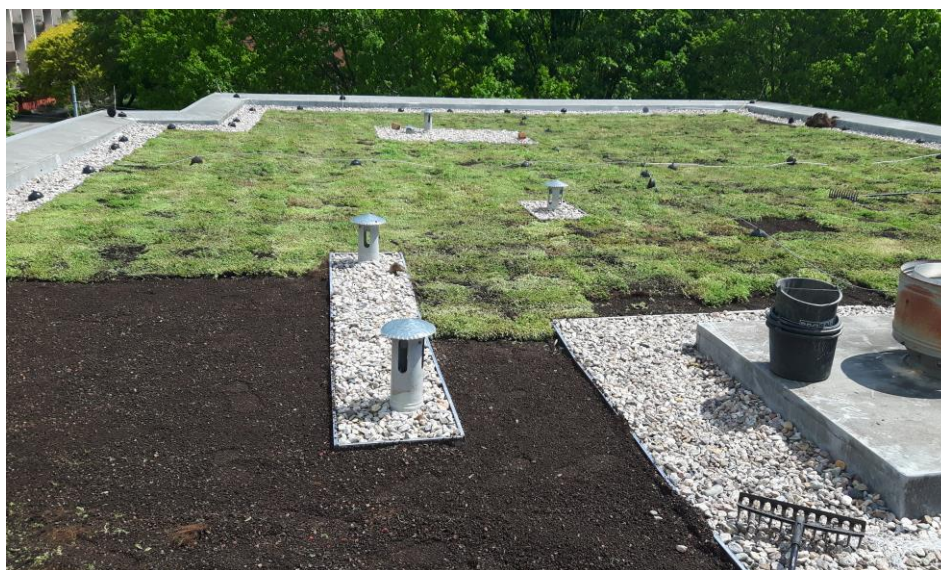
Příklad extenzivní zelené střechy na obrázku č.1.

Obr. 1 - Příklad extenzivní zelené střechy [zdroj: autor, 2022]

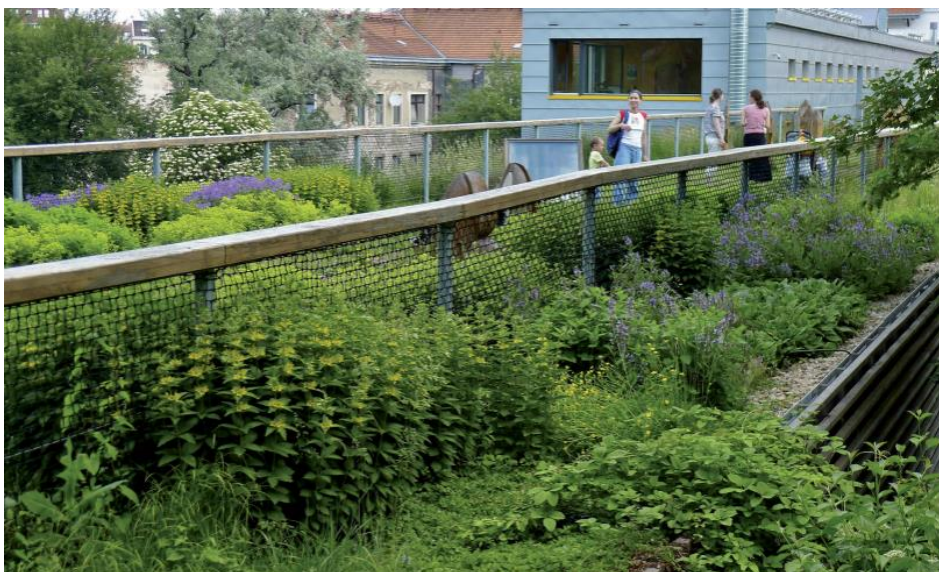
Příklad semiintenzivní zelené střechy na obrázku č.2.

Obr. 2 - Příklad semiintenzivní zelené střechy [3]

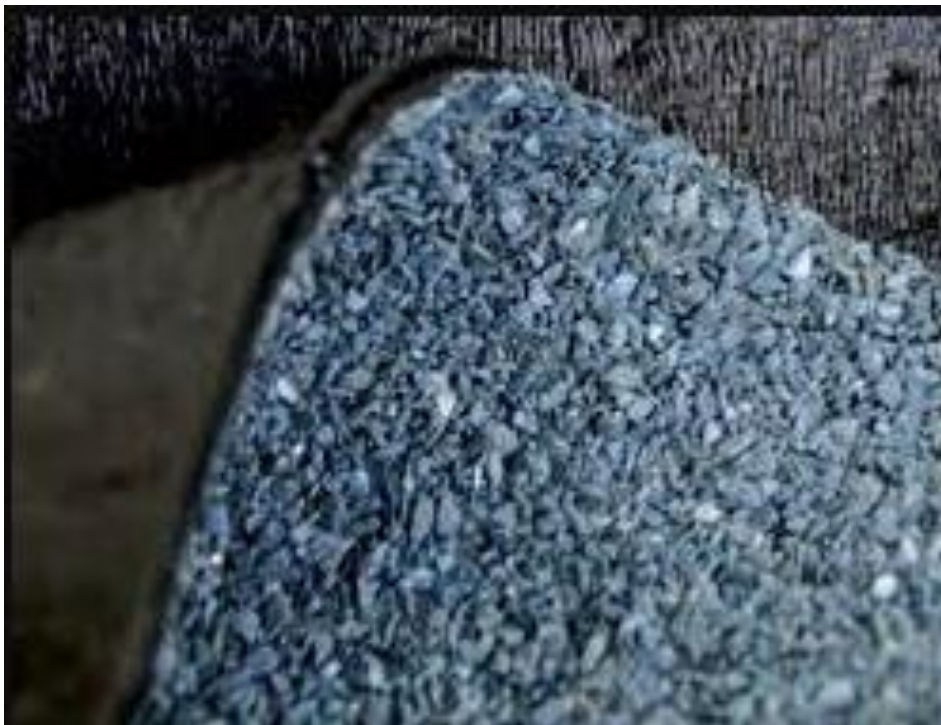
Příklad hydroizolační vrstvy na obrázku č.4.

Obr. 4 - Asfaltový pás odolný proti prorůstání kořínků [6]

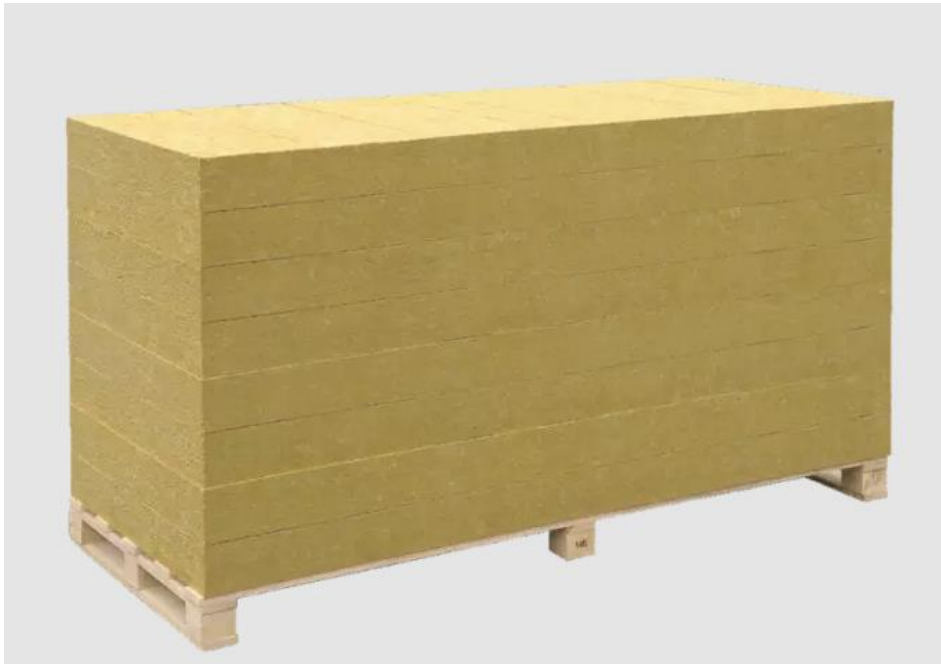
Příklad tepelné izolace do zelené střechy na obrázku č. 5.

Obr. 5 - Příklad tepelné izolace s vysokou pevností v tlaku [7]

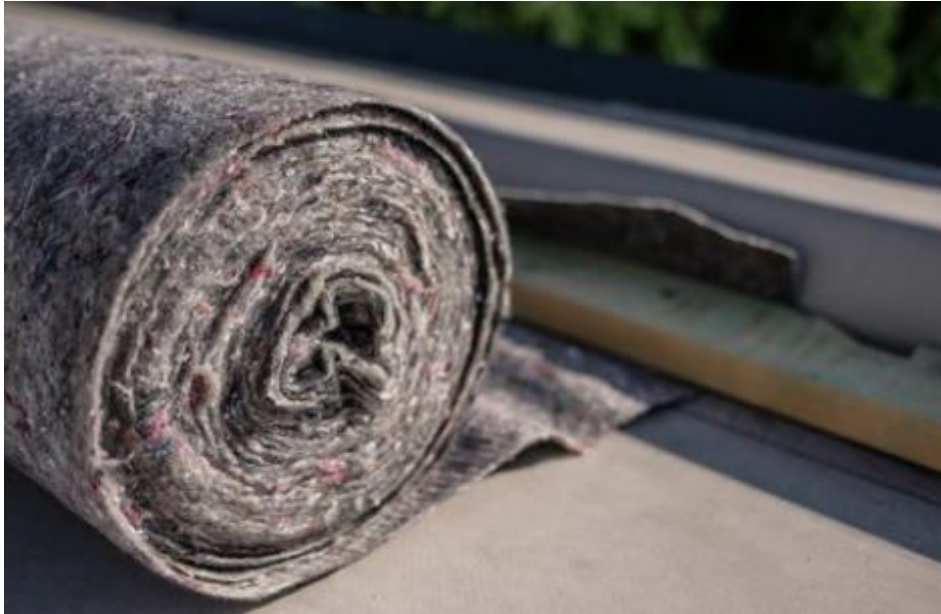
Příklad separační vrstvy do zelené střechy na obrázku č.6.

Obr. 6 - Příklad separačního geotextilie [5]

„Mezi hydroizolací a akumulací a drenážní vrstvou musí být separační vrstva. Ta je nejčastěji tvořena geotextilií o min. plošné hmotnosti 300 g/m². Pro dotační titul Nová zelená úsporám je nezbytné použít textilii s vyšší gramáží a to min. 500 g/m². Účelem separační geotextilie je v době realizace ochránit hydroizolaci proti případnému mechanickému poškození. V rámci skladby vytváří kluznou vrstvu právě mezi hydroizolací a vrstvami nad touto vrstvou. Použití separačních vrstev se navíc datuje i do doby, kdy byly nopové fólie prováděny také z neměkčeného PVC, které samozřejmě degradovaly hydroizolace z měkčeného PVC. Dnes, při užití HDPE nopových fólií není tento požadavek aktuální. Nabízí se proto i možnost vynechání této vrstvy, kdy dojde také k rychlejšímu odtoku srážek z hydroizolace.“ [5]

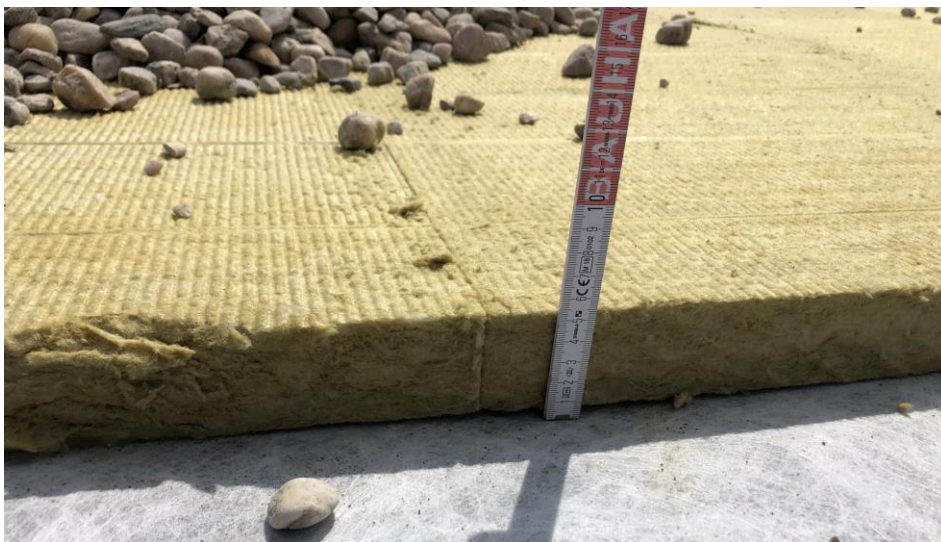
Druhou skupinou materiálů na vláknité bázi jsou například hydrofilní minerální vlny. Tyto materiály kombinují několik vrstev – hydroakumulační, drenážní, filtrační a vegetační. Toto unikátní spojení přináší především zjednodušení skladby, úsporu nákladů a zrychlení realizace. Tento typ materiálu je tvořen většinou vlákny z vyvřelých hornin, čímž je deklarován jeho přírodní původ a nezávadnost pro životní prostředí. Příkladem mohou být hydrofilní minerální vlny např. Isover Flora a Intense.“ [5] Příklad na Obr. 7.

Obr. 7 - Hydroakumulační vrstva zelené střechy [zdroj: autor, 2021]

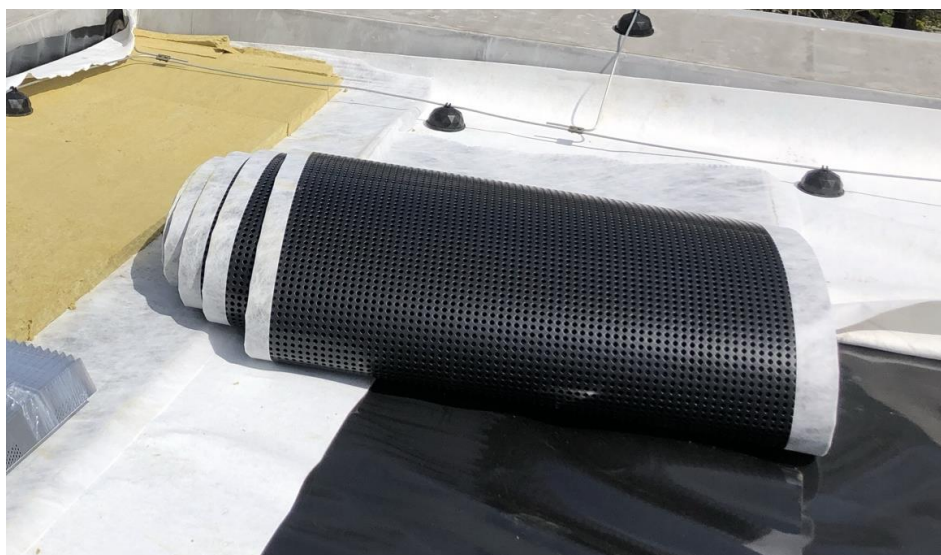
„Zde se běžně používá geotextilie o gramáži cca 200 g/m² a více u intenzivních střeš. Úkolem této vrstvy je zachytit jemné částice, aby nebyla odplavována ke vpusti a nezanášela se drenážní vrstva. Části substrátu mohou také ucpat otvory v hydroakumulační rohoži, proto je filtrační vrstva rovněž nutná. V případě aplikace hydrofilní vlny na nopovou fólii odpadá nutnost použití filtračních textilií.“ [5]
Příklad nopové fólie s nakaširovanou geotextilií na obrázku č.8.

Obr. 8 - Příklad filtrační vrstvy – nopová fólie s nakaširovanou geotextilií [zdroj: autor, 2021]

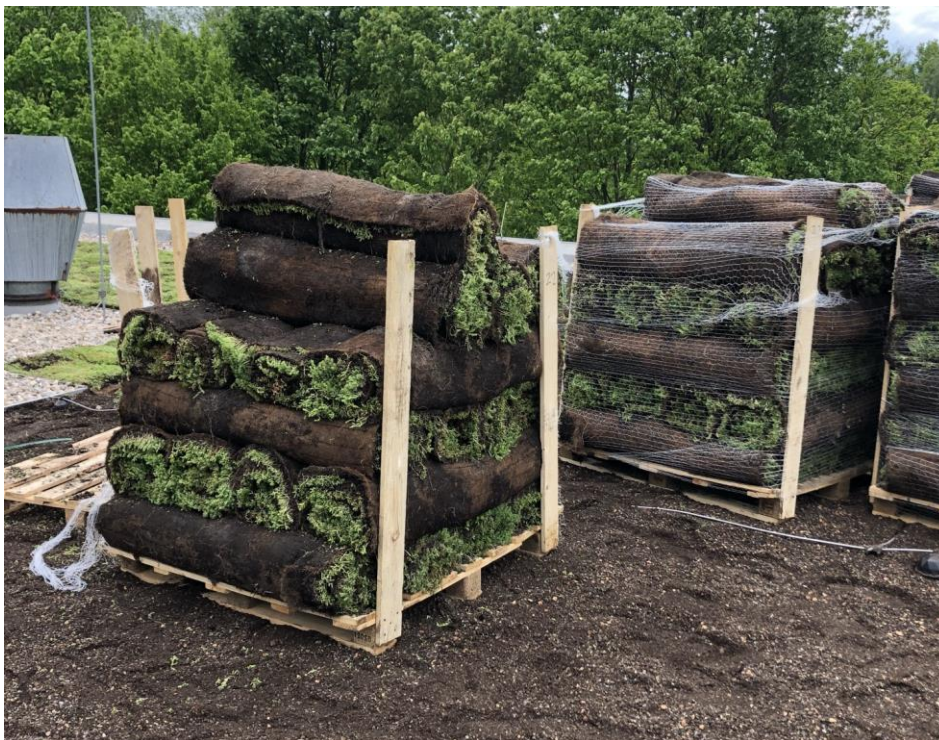
Příkladem pro extenzivní zelenou střechu jsou předpěstované rozchodníkové koberce (Obr. 11), které se přepravují na střechu v paletách ve formě narolovaných pásů vegetace.

Obr. 11 - Příklad vegetační vrstvy ve formě předpěstovaných rozchodníkových koberců [zdroj: autor, 2021]

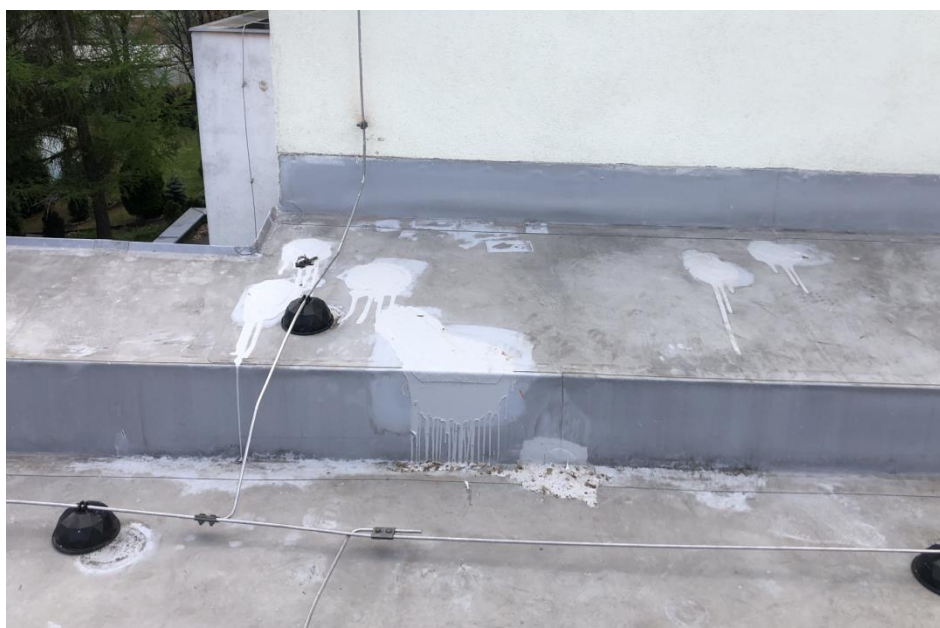
Jedná se o střechu, která byla realizována v květnu roku 2021. Nejdříve proběhla kontrola provedení povlakové izolace a byla provedena oprava rizikových míst, na kterých byla hydroizolace porušena odpadávajícími kusy přilehlé atiky. (Obr.13)

Obr. 13 - Rizikové body po opravě hydroizolace [zdroj: autor, 2021]

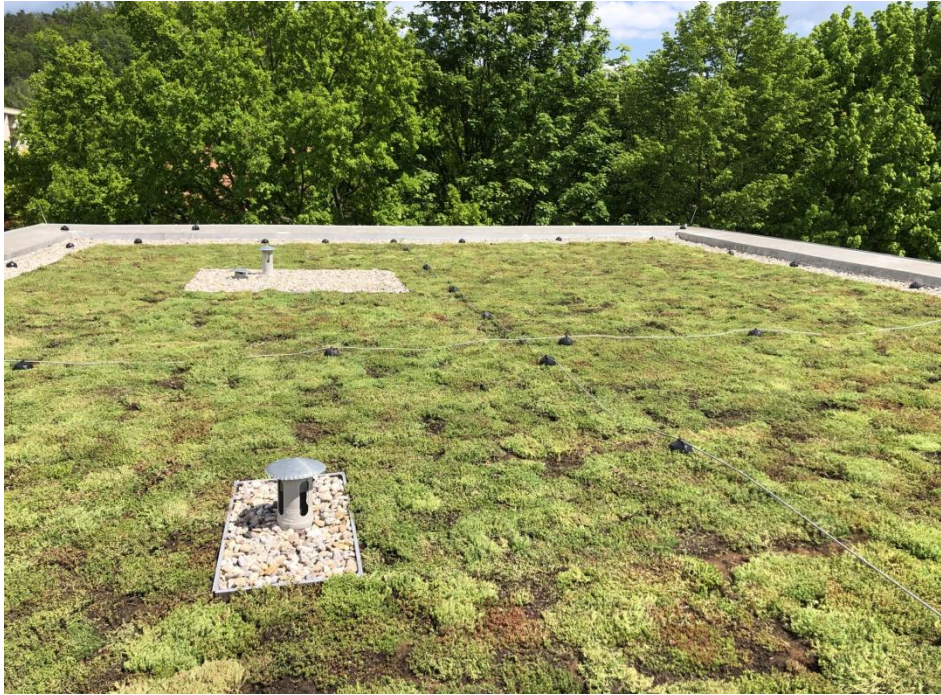
Práce na extenzivní zelené střechě na mateřské škole probíhala ve dnech 3. - 7. 5. 2021 s technologickou přestávkou a následovala pokládka zelených rozchodníkových koberců v termínu 17. - 19. 5. 2021. Práce pracovní četě o 6 lidech trvala dohromady 265 h. Při práci vypomáhal četě také automobilový jeřáb, který přemísťoval palety s materiálem na střešní konstrukci. Jemu práce trvala 5 h. Finální vzhled na Obr. 14.

Obr. 14 - Dokončená extenzivní zelená střecha MŠ Řezáčova 3 [zdroj: autor, 2021]

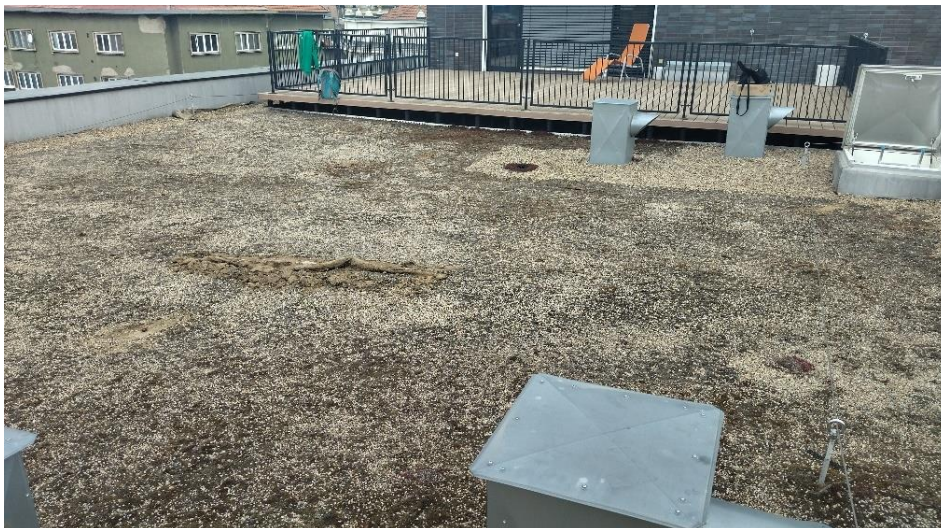
Původní stav střechy neodpovídal standardům zelené střechy, neboť vrstvy substrátu se pohybovaly od 3 do 6 cm a nebylo tedy možné, aby vegetace tyto podmínky přežila. Původní stav vyobrazen na obrázku č. 15.

Obr. 15 - Původní stav extenzivní zelené střechy objektu Bratislavská 22 [zdroj: autor, 2022]

V případě této střechy bylo zajímavé pozorovat stav vegetace při nedostatečné tloušťce substrátové vrstvy. Vegetace se zde vyskytovala zejména v prostorech střešních vpustí a okolo prostupů konstrukcí. Tento fakt byl zřejmě způsoben výskytem vlhkosti od odtékající vody či srážením vlhkosti na prostupech ventilace.

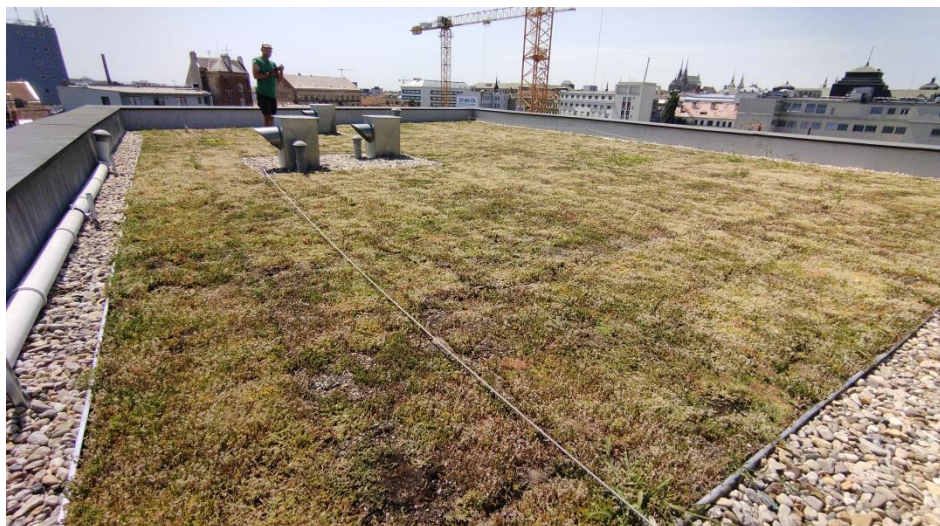
Pro optimalizaci zelené střechy bylo potřeba na zelenou střechu instalovat hydroakumulační vrstvu, funkční geotextílii, doplnit substrát na vhodnou tloušťku a instalovat nové rozchodníkové koberce. Výsledkem bylo dosažení estetičnosti a funkčnosti zelené střechy. (Obr. 16)

Obr. 16 - Výsledek revitalizace zelené střechy objektu Bratislavská 22 [zdroj: autor, 2022]

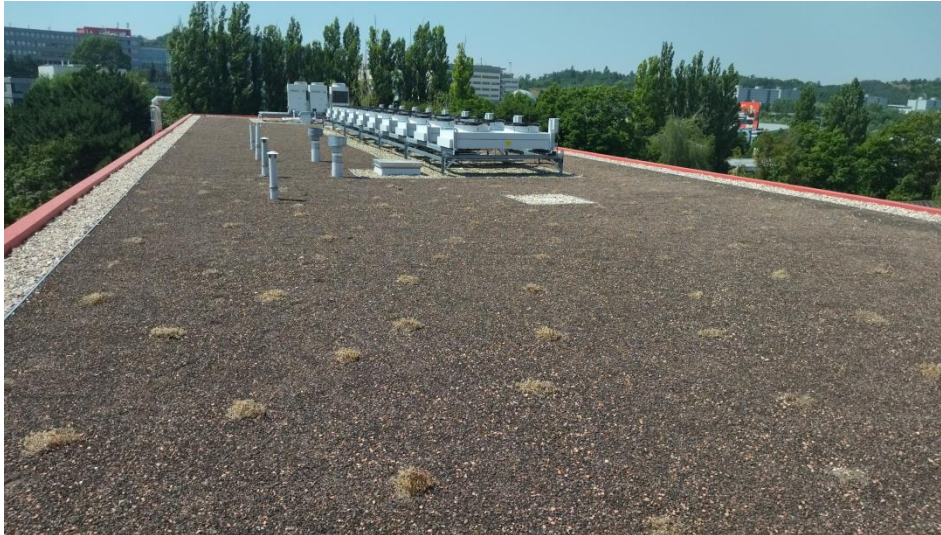
Poslední zelenou extenzivní střechou, která je využívána k veřejným zájmům, byla střecha na objektu společnosti Red Hat. Tato střecha byla narozdíl od dvou dříve uvedených specifická svou skladbou, kdy vegetační vrstva zde byla tvořena pouze vegetačními řízkami, nikoli vrstvou vegetačního rozchodníkového pásu. (Obr. 17)

Obr. 17 - Extenzivní zelená střecha budovy Red Hat [zdroj: autor, 2022]

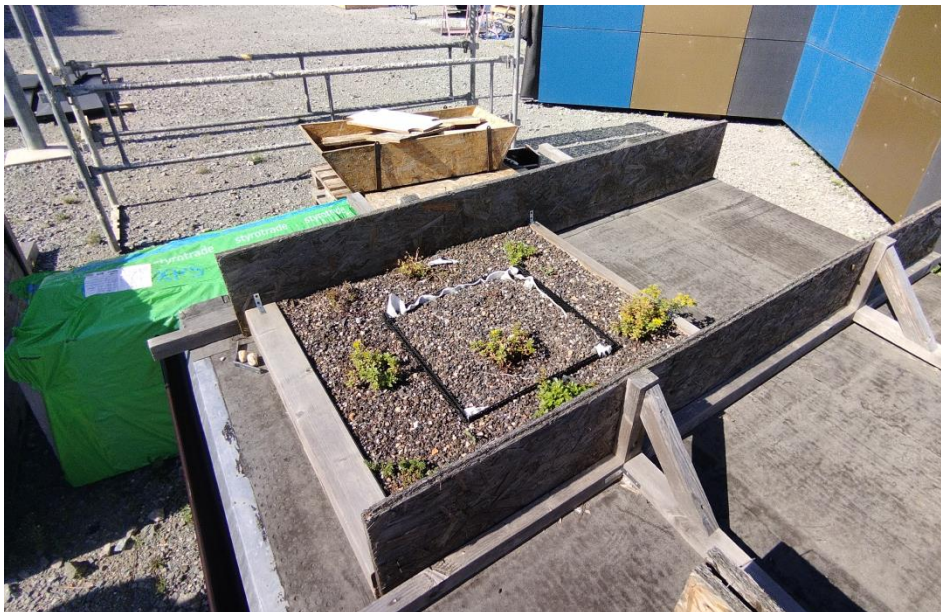
Posledním zkušebním modelem byl model souvrství extenzivní zelené střechy, který byl realizován týmem vedeným Ing. Martinem Mohaplem, Ph.D., ve výzkumném centru Vysokého učení technického v Brně – AdMAS. (Obr. 18) Tento model sloužil k vyhotovení experimentů s odtokovými charakteristikami a také k analýze růstu vegetace na extenzivní zelené střеше.

Obr. 18 - Zkušební model extenzivní zelené střechy na AdMAS [zdroj: autor, 2022]

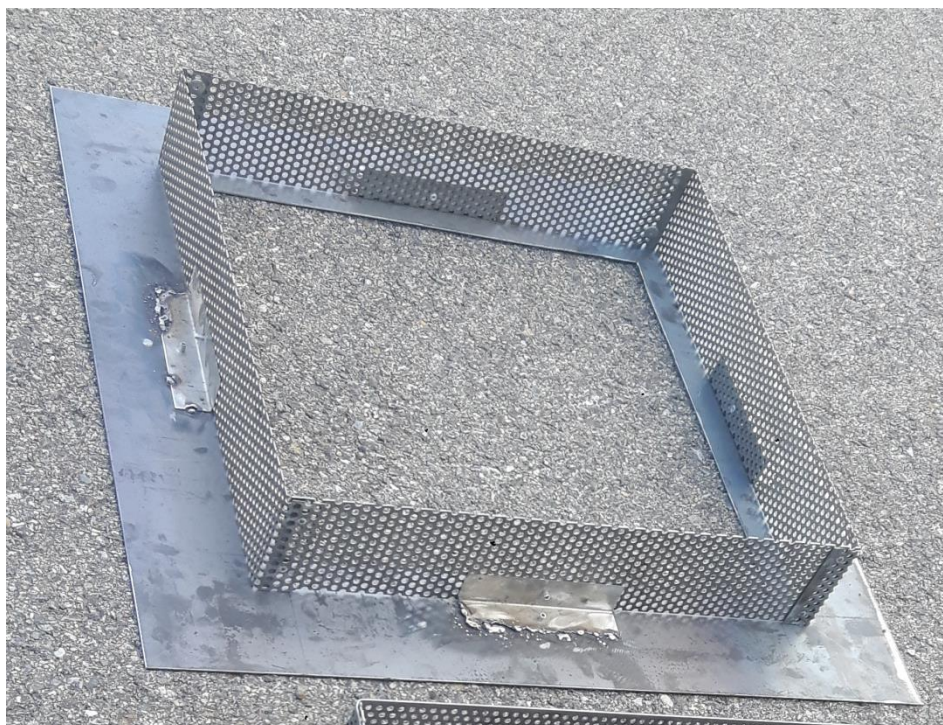
Obr. 20 - Vyrobená základna ke kontrolnímu segmentu [zdroj: autor, 2021]

Na obrázku výše (Obr. 20) vidíte prototyp první základy ke kontrolnímu segmentu.

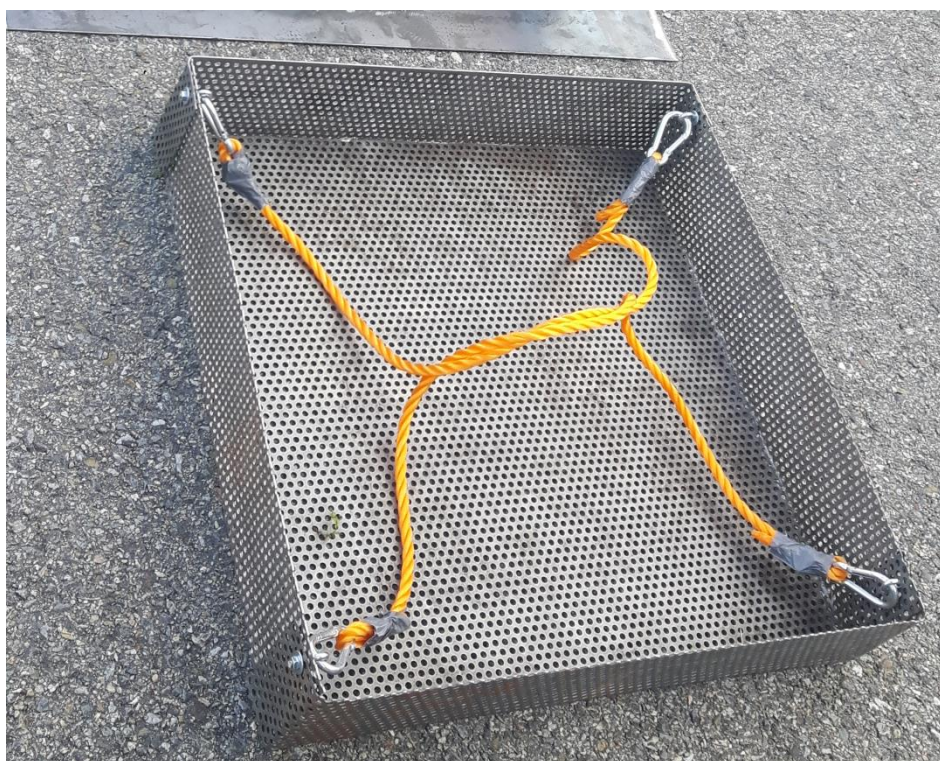
Obr. 22 - Vyrobený prototyp vyjímatelného segmentu [zdroj: autor, 2021]

Rozměry tohoto segmentu jsou 500 x 500 mm. (Obr. 21) Výška tohoto segmentu je opět přizpůsobena tloušťce skladby zelené střechy. Segment je na všech 4 rozích opatřen nerezovými oky k uchycení upínacích popruhů s karabinami. Popruhy jsou po dobu segmentu ve střeše demontovány a používají se pouze při měřeních. (Obr. 22)

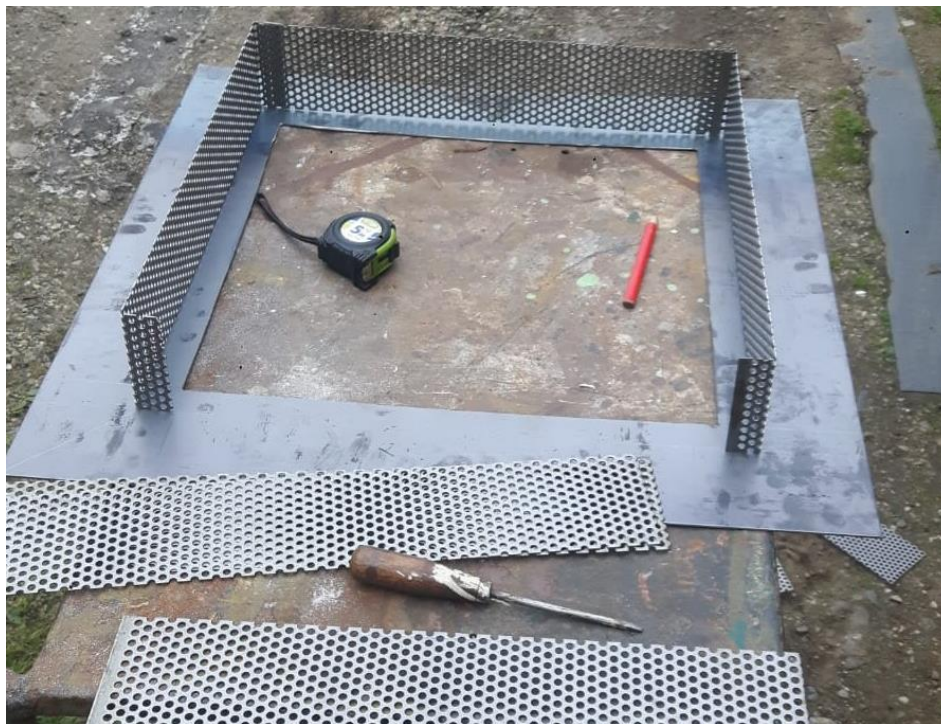
Obr. 23 - Foto z průběhu výroby [zdroj: autor, 2021]

Výroba prototypu probíhala v domácí dílně za pomoci vlastních sil. (Obr. 23) Během výroby si autor konstrukci sám navařil a naohýbal dle potřeby. Po zkreslení modelu se optimalizovaly rozměry a materiál na základě konzultace s realizační firmou, která

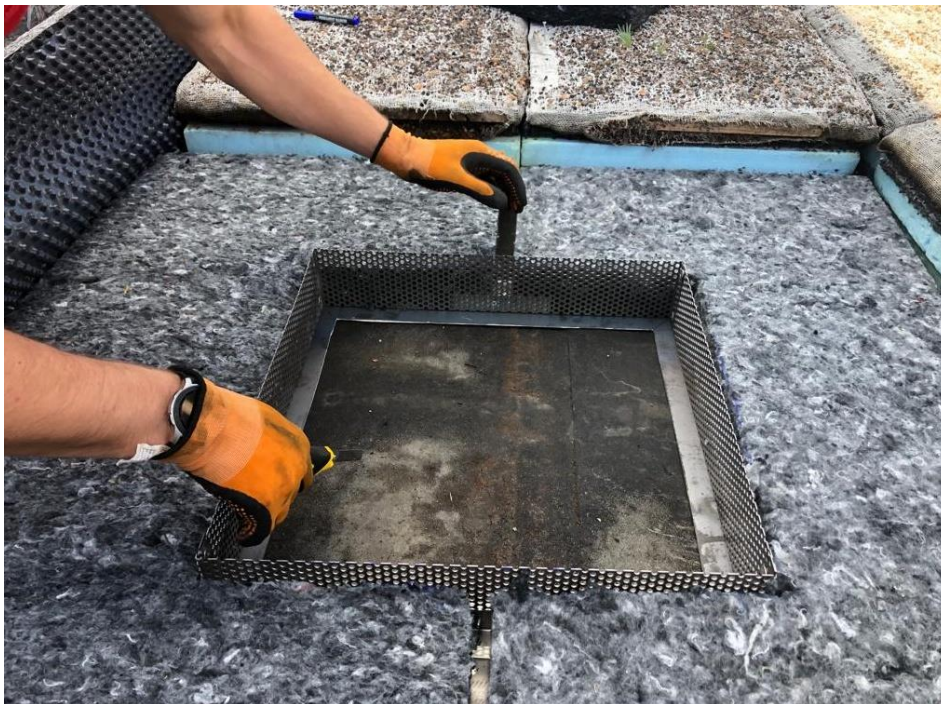
Obr. 25 - Kontrolní segment s hydroakumulační vrstvou [zdroj: autor, 2021]

zkušební model střechy o rozměrech 1200 x 1200 mm. Do tohoto modelu byl uprostřed umístěn kontrolní segment, kolem kterého byla položena hydroakumulační vrstva z recyklovaných vláken. (Obr.25)

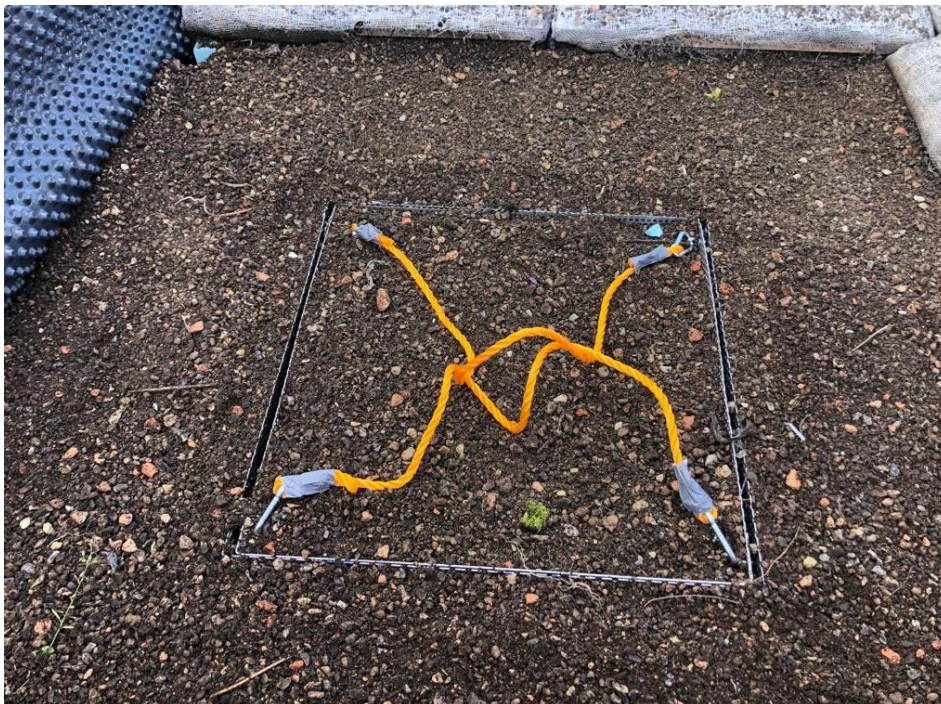
Obr. 26 - Segment implementovaný do skladby zelené střechy [zdroj: autor, 2021]

Následně byla na hydroakumulaci vložena substrátová vrstva pro extenzivní zelenou střechu. (Obr. 26) Stejná skladba byla umístěna také do samotného segmentu, aby bylo dosaženo stejné skladby vně i uvnitř segmentu.

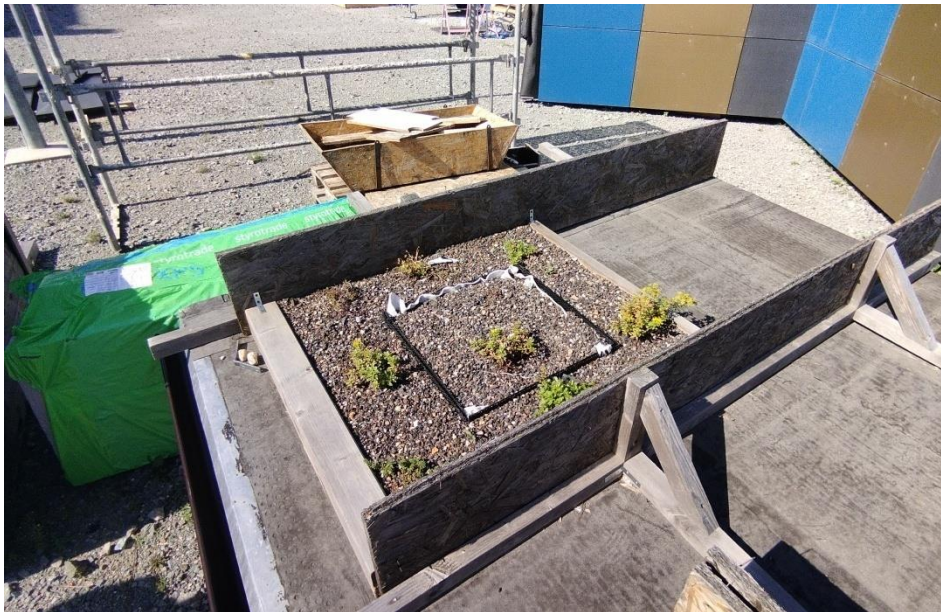
Obr. 27 - Kontrolní segment se zasazenou vegetací [zdroj: autor, 2021]

Na takto provedený model byla dodatečně instalována vegetace ve formě rozchodníkových řízků, aby bylo dosaženo reálného stavu na zelené střeše. (Obr. 27)

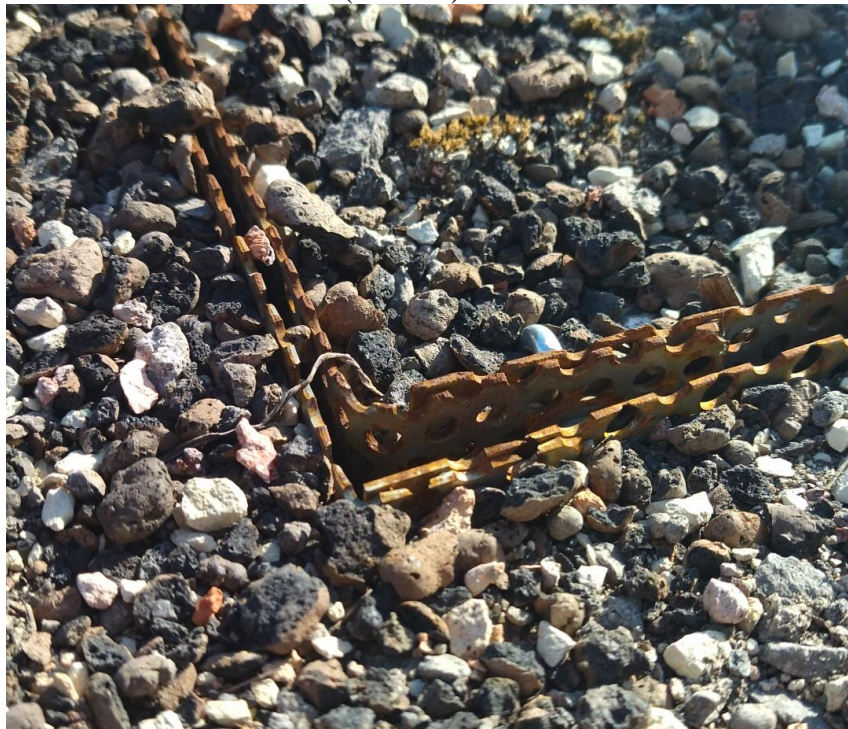
Obr. 28 - Detail kontrolního segmentu po 7 měsících ve skladbě [zdroj: autor, 2022]

Po vynětí z modelu zelené střechy ve výzkumném centru AdMAS se však ukázalo, že je kontrolní segment zapotřebí lépe ochránit před korozními vlivy z okolního prostředí, neboť byla konstrukce mírně rezavá. (Obr. 28)

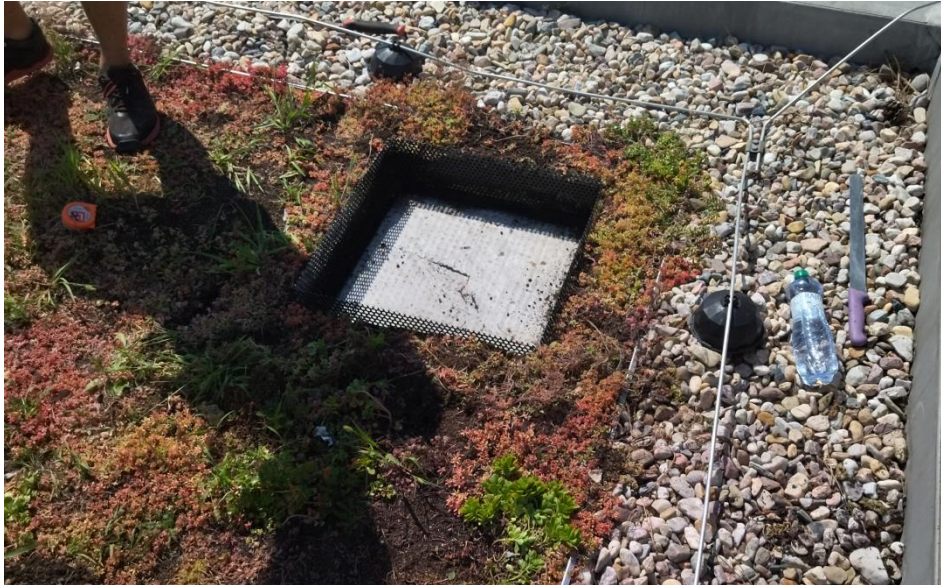
Obr. 29 - Implementace kontrolního segmentu na MŠ Řezáčova 3 [zdroj: autor, 2022]

Po ověření funkčnosti segmentu a opatření antikoročním nátěrem byl následně segment instalován do extenzivních zelených střech na budově MŠ Řezáčova 3 (Obr. 29), na objektu polyfunkčního domu na Bratislavské 22 (Obr. 30) a také na střeše budovy společnosti Red Hat v Králově poli v Brně. (Obr. 31)

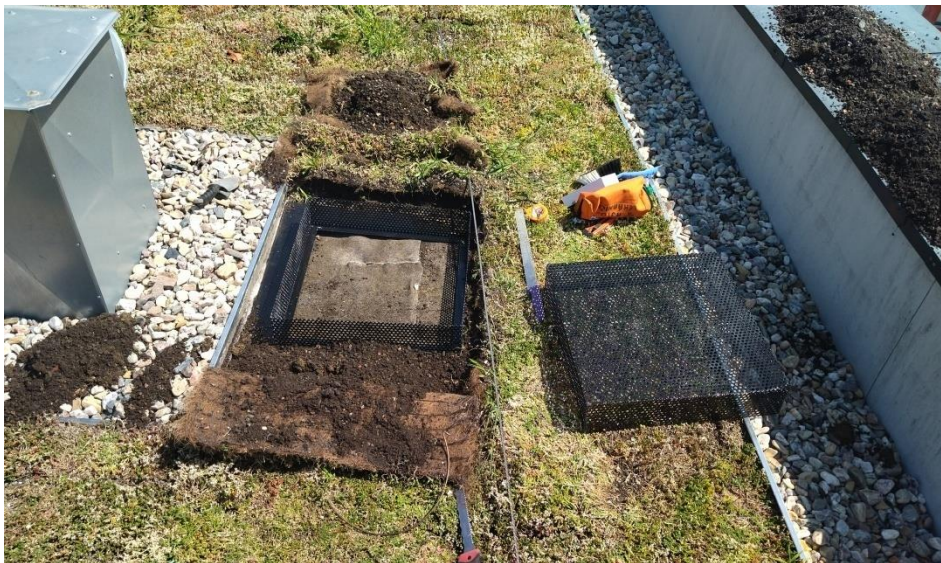
Obr. 30 - Implementace kontrolního segmentu na budově Bratislavská 22 [zdroj: autor, 2022]

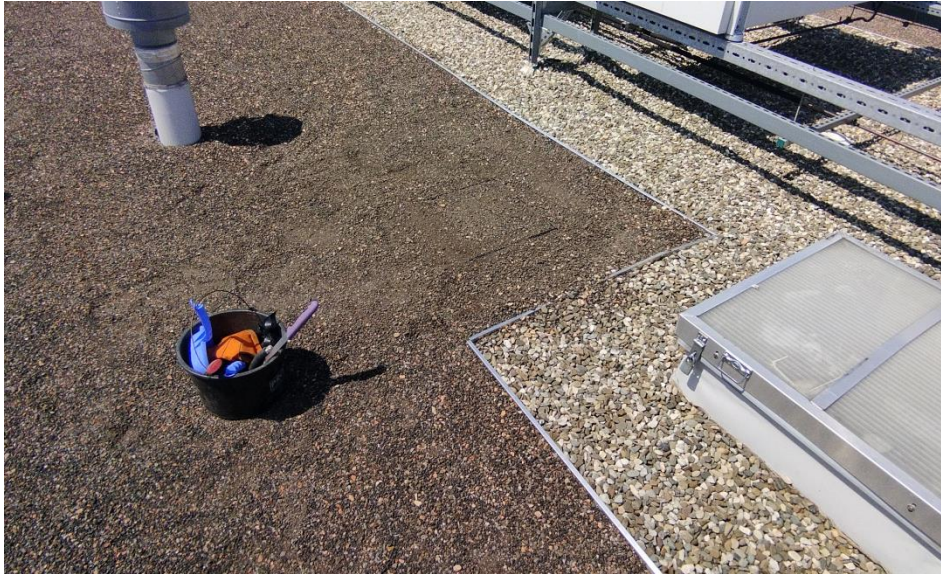
Obr. 31 - Implementace kontrolního segmentu na budově společnosti Red Hat [zdroj: autor, 2022]

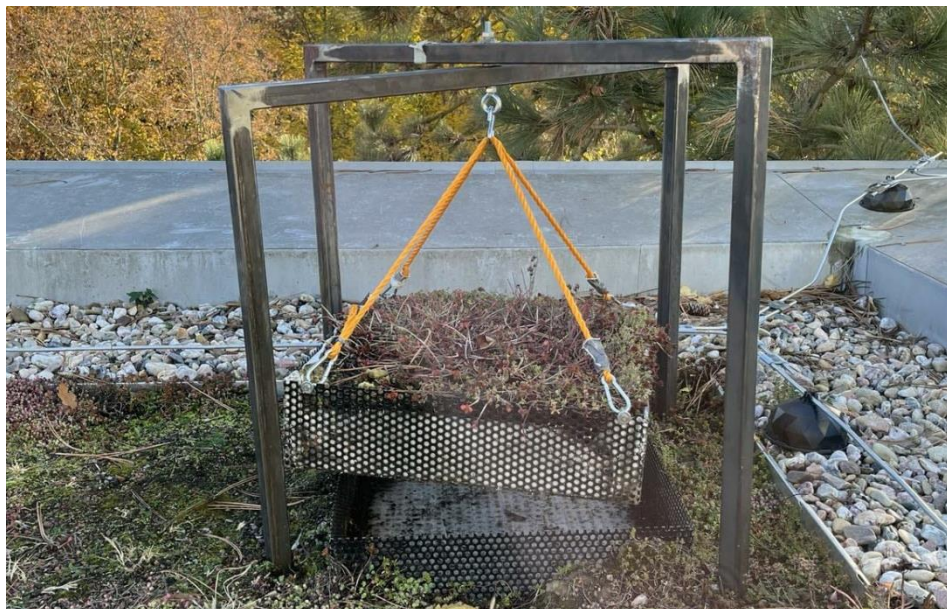
Obr. 32 - Stativ na měření kontrolních segmentů [zdroj: autor, 2023]

Při měření bylo následně vymyšleno zpřesnění měřicího procesu na základě dodatečného vytvoření stativu na zachycení segmentu. Tento stativ byl vyroben také z válcované oceli, ale z důvodu nepřítomnosti mezi měřeními nebyl opatřen antikoročním nátěrem. (Obr. 32) Stativ byl vytvořen tak, aby jeho skladování bylo jednoduché a složený stativ nezabíral moc místa.

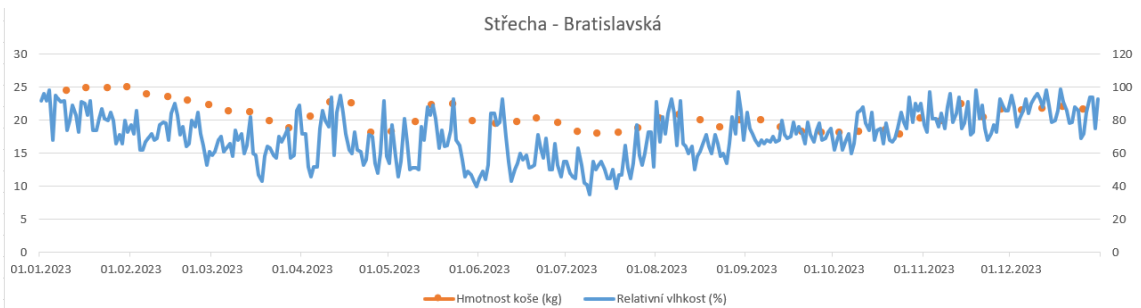
Graf 3 - Graf závislosti relativní vlhkosti na hmotnost segmentu MŠ Řezáčova [zdroj: autor, 2024]

Graf 4 - Graf závislosti relativní vlhkosti na hmotnost segmentu Bratislavská 22 [zdroj: autor, 2024]

V případě hypotézy vlivu relativní vlhkosti na hmotnost segmentu je věc drobně nejistá. Při výpočtu korelačního koeficientu bylo třeba taktéž vytvořit týdenní průměry vlhkosti a jejich rostoucí a klesající tendenci porovnat s tendencí růstu či poklesu hmotnosti kontrolních segmentů. Byl zde použit opět Pearsonův korelační koeficient a jeho výsledek v případě relativní vlhkosti byl $k=0,52$ v případě střechy MŠ v Komině a $k=0,48$ v případě zelené střechy na objektu Bratislavská 22.

Ze zjištění korelačních koeficientů tedy můžeme vyvodit, že s klesající hodnotou relativní vlhkosti má hmotnost kontrolních segmentů klesající trend a stejně tak v případě rostoucího trendu relativní vlhkosti je trend hmotností rostoucí. (Graf 2,3)

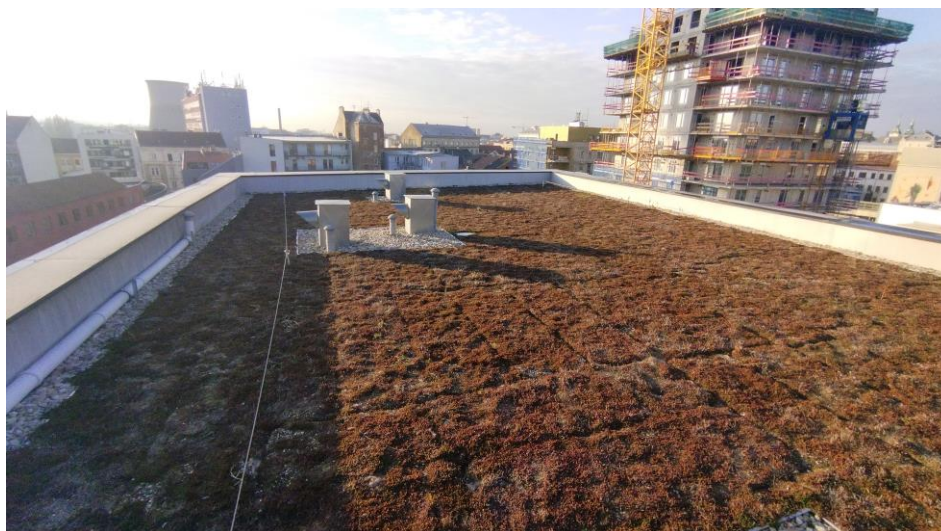
Obr. 35 - Kontrola stavu v březnu 2023 [zdroj: autor, 2023]

Na obrázku č. 35 výše můžeme vidět stav střechy již za denního svitu. Měření však probíhalo ještě před tím, než slunce vyšlo nad obzor tak, aby bylo dosaženo co nejpřesnějších výsledků. Mimo snímkování samotného kontrolního segmentu probíhalo snímkování i jiných částí střechy, abych informativně stanovil, které konstrukce vykazují největší teplotní rozdíly a jak zelená střecha vypadá v zimním období optikou termokamery.

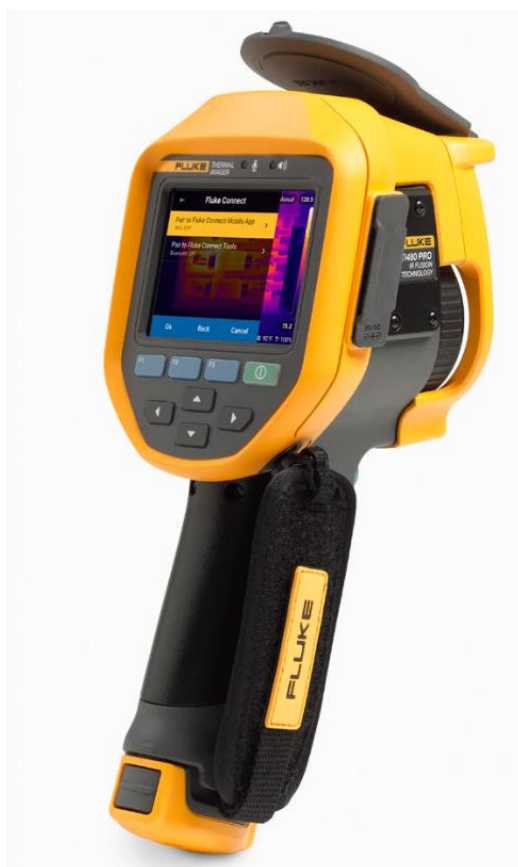
Obr. 43 - Termokamera Fluke Ti450 [21]

K měření bylo využíváno zařízení od společnosti Fluke, které můžeme vidět na obrázku níže. (Obr. 43)

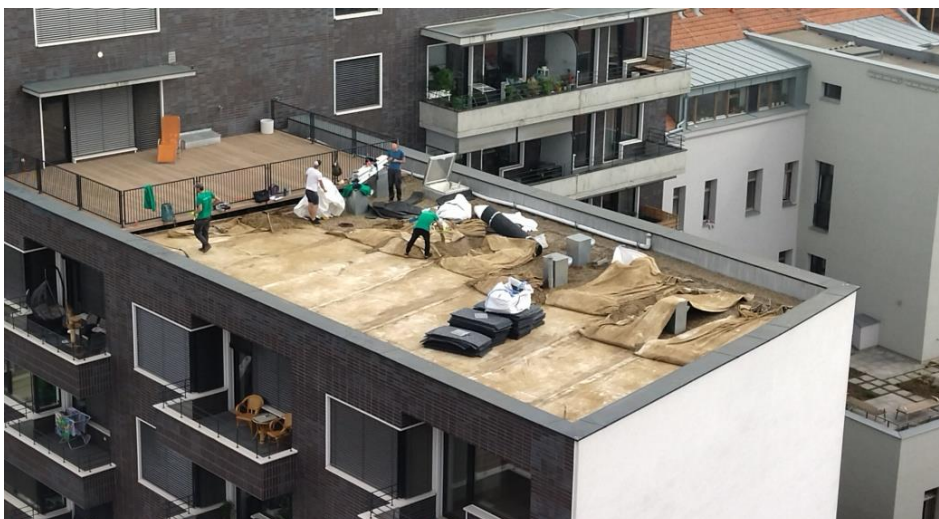
Obr. 44 - Zahájení pracovních činností 1.dne [zdroj: autor, 2022]

Celý průběh práce byl rozdělen na dvě poloviny podle plochy střechy. Prvním krokem bylo odstranění substrátu s vegetací na první polovině plochy střechy (Obr. 44). První vrstva geotextilie z této části střechy byla následně přemístěna na druhou stranu střechy spolu se zbytkem substrátu. Následně byl povrch očištěn a připraven pro pokládku nových materiálů. Novou skladbu střechy navrhl projektant (Tab. 4).

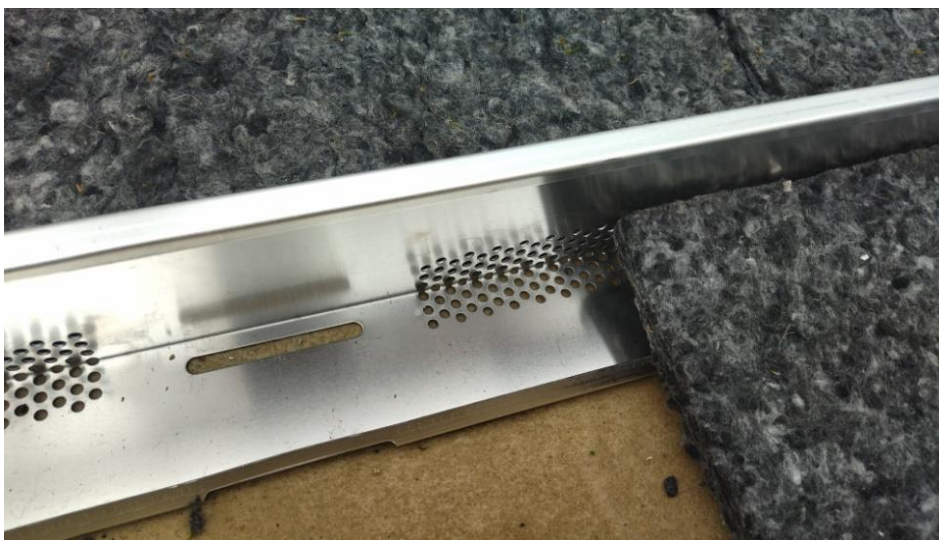
Obr. 45 - Hliníkové profily oddělující kamenivo a substrát [zdroj: autor, 2022]

Prvním novým komponentem střechy byly hydroakumulační desky, které byly položeny po obvodu první poloviny střechy a na ně byly připevněny hliníkové lamely, které oddělují podklad a kamenivo ve finální podobě (Obr. 45). Po pokládce lamel začala pokládka EnviBoard 20 podél celé první části střechy. Po položení hydroakumulace byla vyvinuta nová geotextilie, která byla zatížena původním podkladem.

V dalším kroku se materiál z druhé části střechy přemístil na nově položené materiály, obvod druhé části se začistil a položila se hydroakumulační vrstva s hliníkovými profily (Obr. 45). Aby nedošlo k odfouknutí materiálu, byla hydroakumulace částečně zatížena kamenivem.

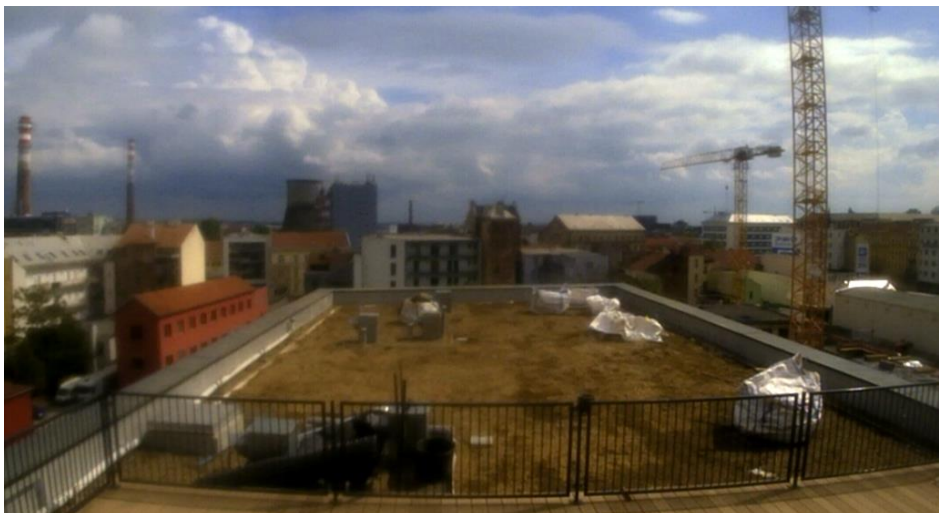
Obr. 46 - Střecha před dosypáním substrátu [zdroj: autor, 2022]

Na konci pracovního dne pracovníci po novém materiálu rovnoměrně rozprostřeli původní podklad a provedli kompletní úklid. (Obr. 46)

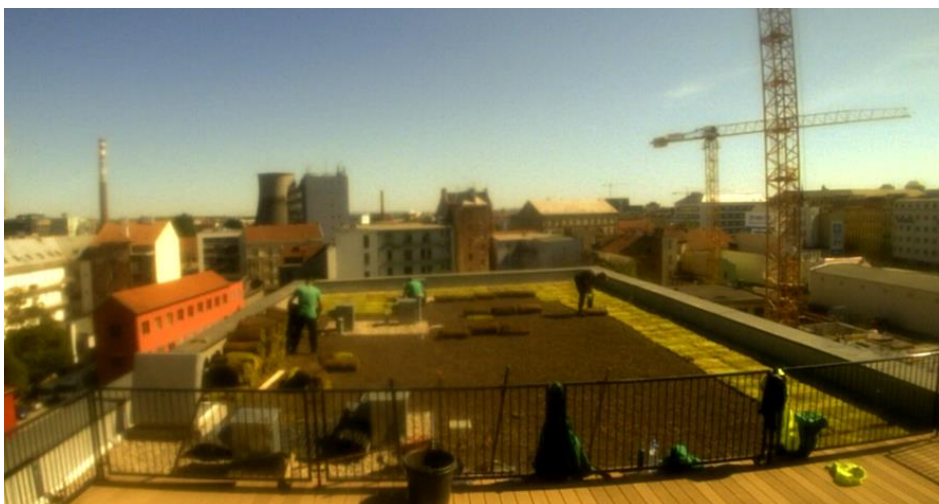
Obr. 47 - Kladení vegetačních koberců [zdroj: autor, 2022]

Posledním finálním krokem bylo položení předpěstovaných vegetačních koberců, viz Obr. 47. Ty byly opět transportovány jeřábem na paletě na střechu. Tyto tři nejdůležitější práce zabraly pracovníkům 5 hodin. Po uložení a dopracování detailů byl dokončen třetí den (Obr. 48).

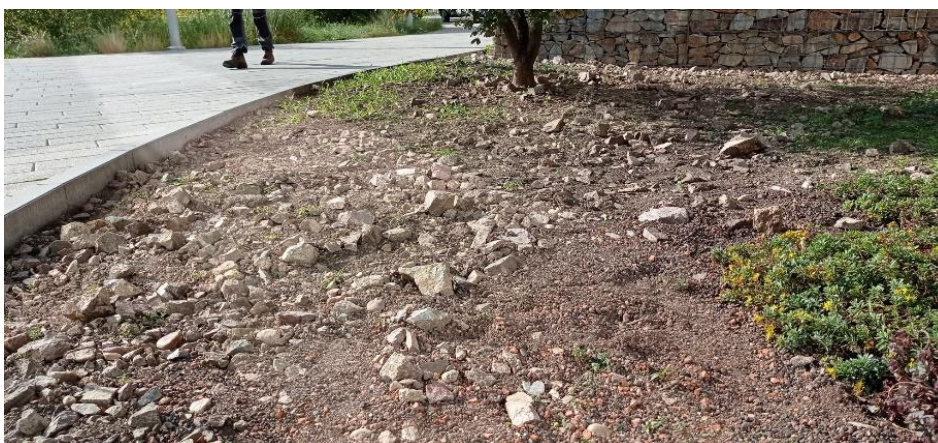
Obr. 49 - Původní stav ZS Bohunice [zdroj: autor, 2022]

Prvotním impulzem pro obnovu zeleně na ploše garáží byl vizuální stav povrchu. Povrch byl velice zanedbaný, zřejmě zde nedocházelo k žádné údržbě (Obr. 49). Plocha střechy garáží se nacházela v prostorách mezi budovami a zřejmě zde nebylo dostatečné prosvětlení slunečním světlem. Dále z důvodu absence světla zde byla vyšší vlhkost a z toho důvodu se lépe udržoval plevel a náletové traviny. Vegetační koberec byl plevelem hustě prorostlý, tedy nebyl v ideálních podmínkách pro růst. Nově byl pokládán předpěstovaný rozchodníkový koberec v rozloze 35 m².

Střešní vpust byla na střeše zanesena zelení, tudíž můžeme předpokládat, že srážky se zde držely více, a to rovněž svědčilo plevelům.

Na obrázku výše můžeme také spatřit stav podloží, které bylo hustě poseto velmi hrubým kamenivem, což mělo negativní vliv na prosperitu vegetace. Toto kamenivo bylo před pokládáním nového koberce sejmuto. Orientačně byla stanovena skladba původní střechy (Obr. 50).

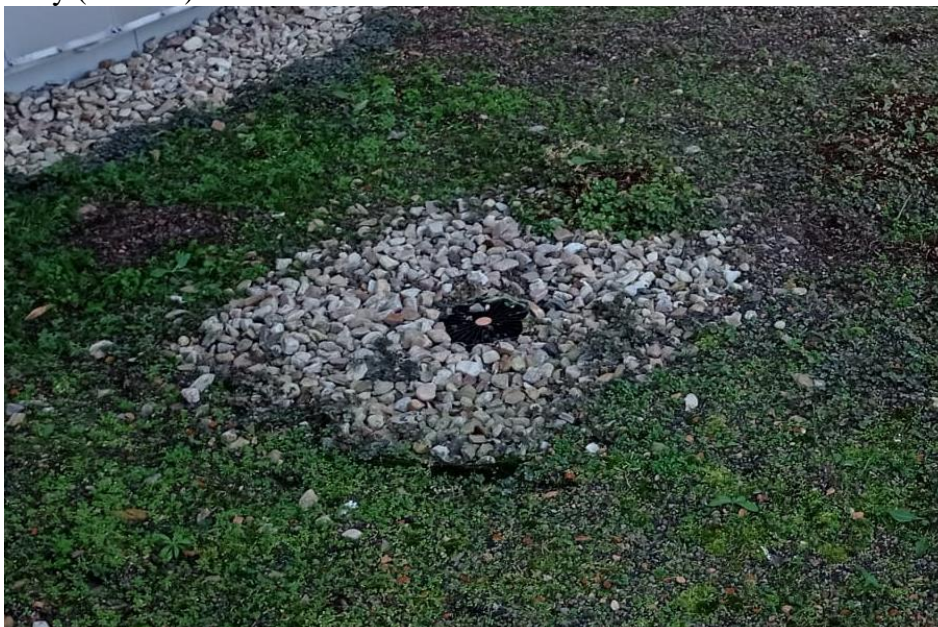
Obr. 51 - Obsypaná střešní vpust [zdroj: autor, 2022]

- Nejdříve došlo k extrakci původního vegetačního koberce, který byl odumřelý.
- Před zahájením pokládky nového koberce byl stávající zelený vegetační koberec řádně vyčištěn, odplevelen a seskupen tak, aby došlo ke snadnější instalaci nového koberce.
- Kamenivo bylo vysbíráno a následně odvezeno prováděcí firmou.
- V dalším kroku byl vyčištěn prostor kolem střešní vpusti a vpust byla obsypána říčním kamenivem, aby docházelo ke snadnějšímu filtrování odtékající srážkové vody (Obr. 51).
