STAVEBNĚ-TECHNOLOGICKÉ PROCESY PŘI REALIZACI, PROVOZOVÁNÍ A ÚDRŽBĚ ENVIRONMENTÁLNĚ ŠETRNÉHO ZASTŘEŠENÍ BUDOV

CONSTRUCTION-TECHNOLOGICAL PROCESSES IN THE IMPLEMENTATION,
OPERATION AND MAINTENANCE OF ENVIRONMENTALLY ROOFING OF BUILDINGS

DISERTAČNÍ PRÁCE

Ing. et Ing. JAN JÍLEK

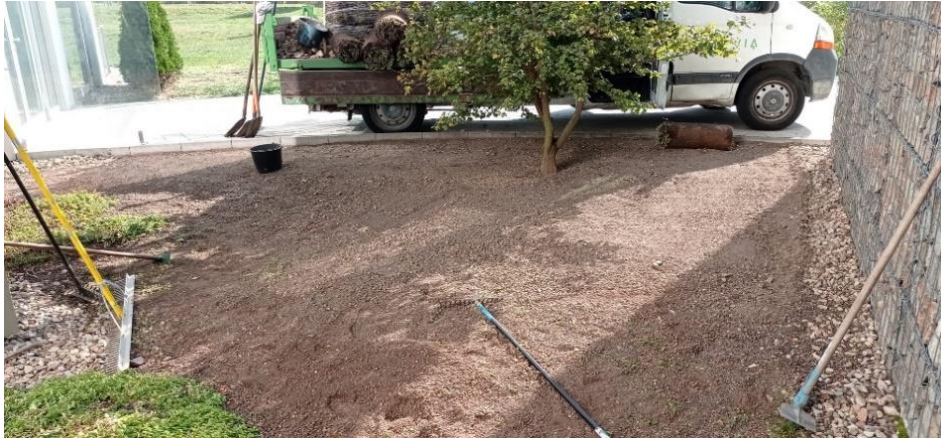
Obr. 52 - Příprava podkladu pro položení vegetační vrstvy [zdroj: autor, 2022]

V dalším kroku došlo k úpravě skladby u stěn s okolními budovami, kde bylo jako v případě vpusti dosypáno kamenivo (Obr. 52).

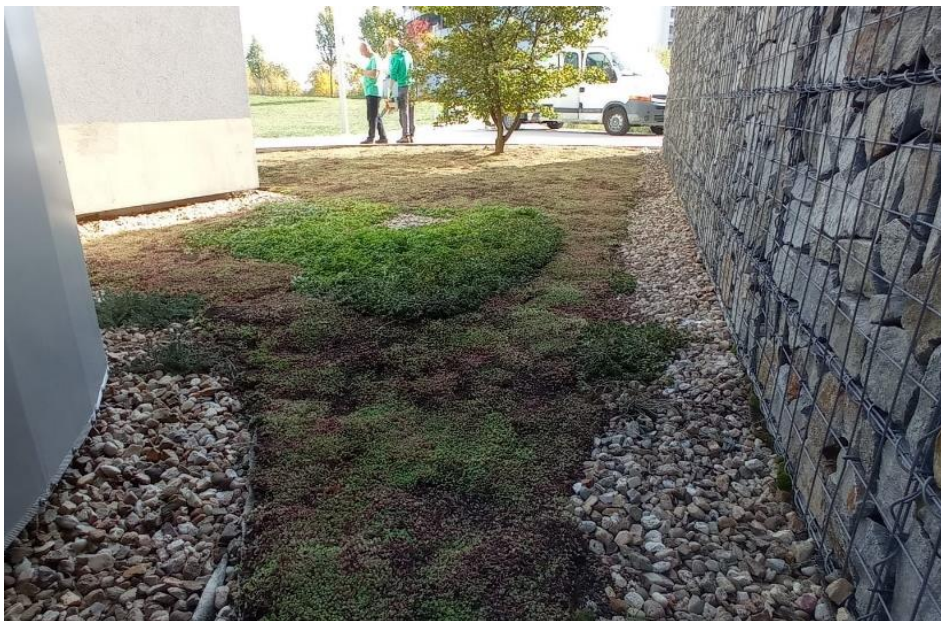
Obr. 53 - Finální vzhled ZS Bohunice [zdroj: autor, 2022]

- Po uložení koberce pracovníci provedli poslední drobné úpravy vzhledu povrchu a proběhla drobná závlaha trávníku a finální úklid (Obr. 53).

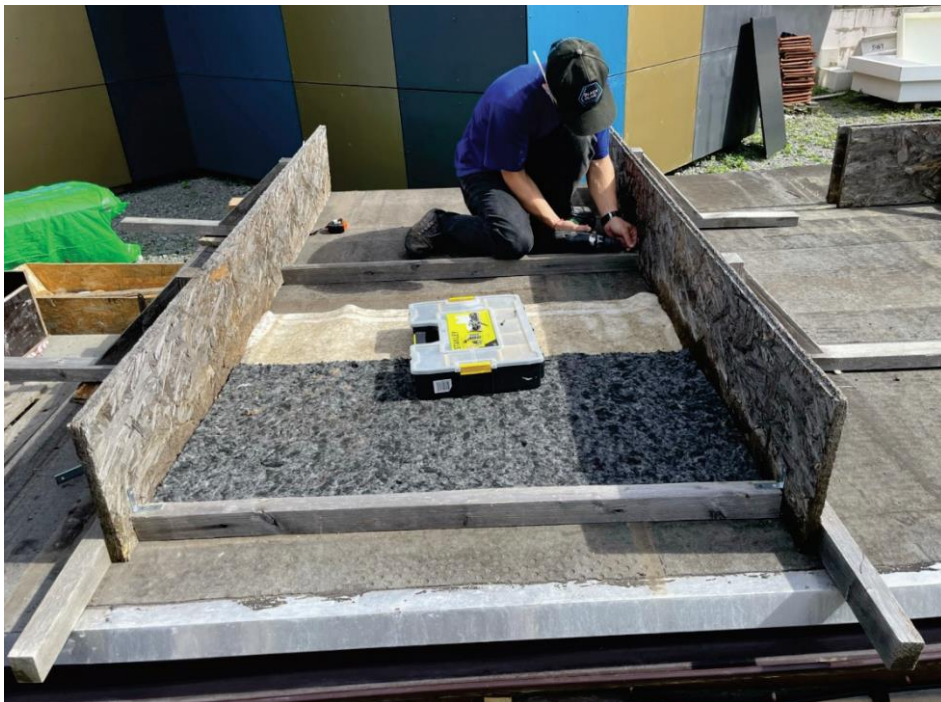
Obr. 54 - Příprava experimentálního modelu [zdroj: autor, 2023]

Pro účely experimentu jsme sestavili dvě totožné experimentální střechy ve výzkumném areálu AdMaS. Jako základní stavební prvek experimentu byla použita stávající konstrukce střechy z dřevěných trámů, OSB desek a hydroizolace z modifikovaných

asfaltových pásů. Pro bednění vzorových zelených střech byly použity OSB desky, které byly stabilizovány vzpěrami z řeziva. Dále byl použit materiál na skladbu zelené střechy. Geotextílie, retenční desky Aquadesk Retex a substrát, jak můžeme vidět níže (Obr. 54). Pro účely simulace deště bylo použito na konstrukci řezivo, zahradní hadice, rozprašovací ventily a nastavitelné měřidlo průtoku vody. Měření samotné probíhalo na elektrické váze a na záchyt vody byly použité plastové vany. Na již připravenou střechu jsme sestavili bednění z OSB desek a řeziva, které jsme ustavili do dvou shodných čtverců o ploše 1,44m². Do bednění jsme na hydroizolační asfaltovou vrstvu umístili geotextílii. Dále jsme na vzorovou střechu č. 1 umístili substrát. (Tab. 5) Na vzorovou střechu č. 2 se po geotextílii umístila hydroakumulační vrstva z retenčních desek a na ně byl umístěn substrát. (Tab. 6) Výsledný stav je zachycen na Obr. 55.

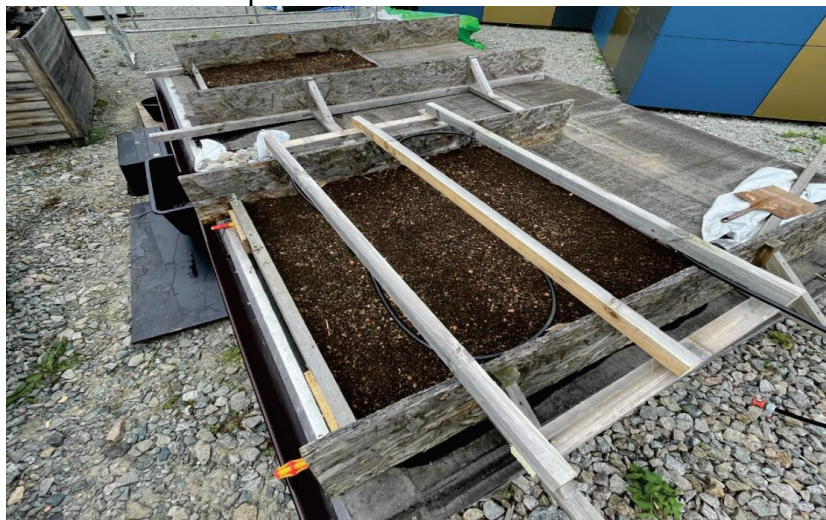
Obr. 56 - Rastr pro simulaci normového deště [zdroj: autor, 2023]

Konstrukci pro simulaci deště tvořil jednoduchý rastr z řeziva čtvercového půdorysu o délce 1,2 m, jak můžeme vidět na obrázku č. 56. Na rastr byla umístěna zahradnická hadice, ve které byly umístěny rozprašovací ventily tak, aby byly plochy zkušebních střech obsaženy rovnoměrnou intenzitou zkušebního deště. Na vstupní konec hadice bylo umístěno nastavitelné měřidlo průtoku.

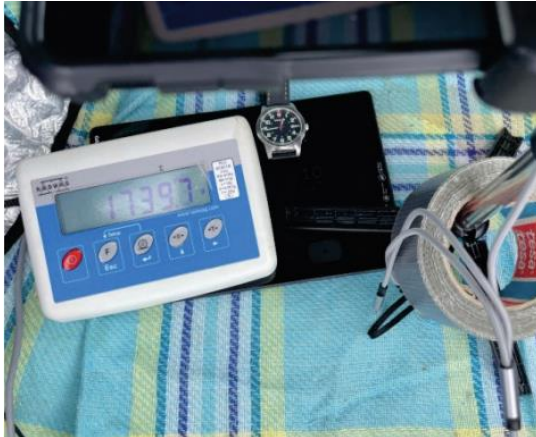
Obr. 58 - Měřící zařízení [zdroj: autor, 2023]

V poslední řadě pak byla připravena elektrická váha. Ta byla umístěna pod okapový žlab, z něhož byla při experimentu sváděna dešťová voda do vaničky, která byla umístěna na měřícím zařízení. Displej váhy, který vidíme níže (Obr. 58), byl postaven vedle stopek a hodinek kvůli sledování časové návaznosti experimentu. Experiment byl zahájen umístěním konstrukcí pro simulaci deště na bednění a spuštěním průtoku vody. Rychlost simulovaného deště vycházela z 27 l/m²/ na 15 minut. Na plochu 1,44 m² byl tedy průtok o rychlosti 2,59 l/min, jak můžeme vidět také níže (Obr. 57). Celkové množství dešťové vody bylo 38,88 l na každou zkoušenou střechu.

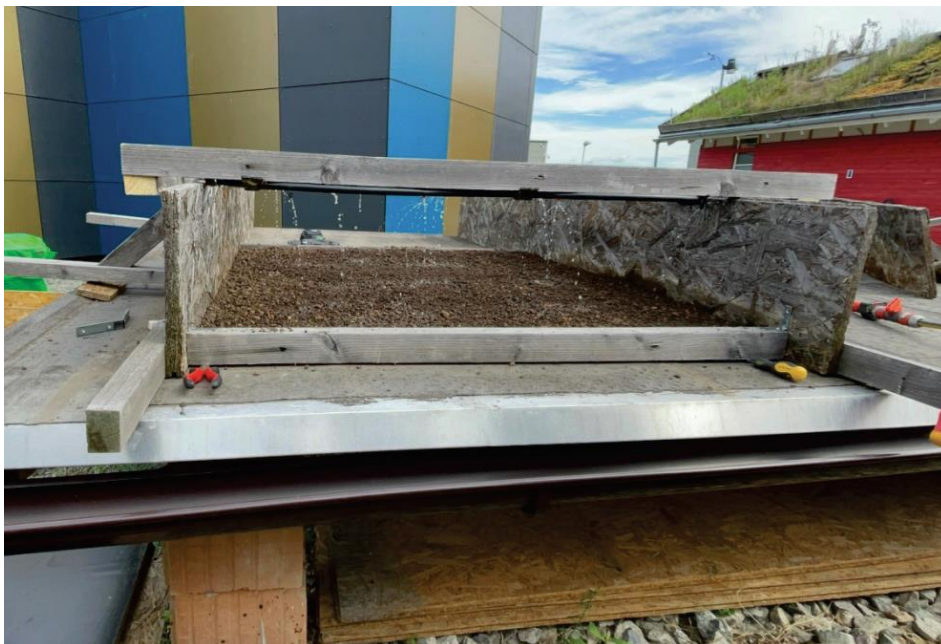
Obr. 59 - Zahájení simulace normového deště [zdroj: autor, 2023]

Na Obr. 59 je zachycen moment začátku pokusu, kdy následně byly obě střechy vystaveny patnáctiminutovému dešti. Ve chvíli, kdy začala skrz žlab odtékat první dešťová voda, která prošla jednotlivými skladbami, bylo zahájeno měření objemu vody ve vztahu k uběhlému času. Hodnota odečtené dešťové vody byla zaznamenávána každou minutu.
