TECHNOLOGICKÝ POSTUP OBNOVY PODLAHY Z LIATEHO TERAZZA

BAKALÁŘSKÁ PRÁCE		<div><div>T</div><div>FAKULTA STAVEBNÍ Ústav architektury</div></div>	
Autor práce:	Silvia Pajerová	Číslo paré:	
Vedoucí práce:	Ing. arch. Lukáš Ležatka, Ph.D.		
	doc. Ing. Karel Šuhajda, Ph.D.	Datum:	
Název práce:	OBNOVA MĚSTSKÝCH LÁZNÍ MALÉ SVATOŇOVICE		měřítko:
Název výkresu:	TECHNOLOGICKÝ POSTUP OBNOVY PODLAHY		číslo výkr:
		-	P-01

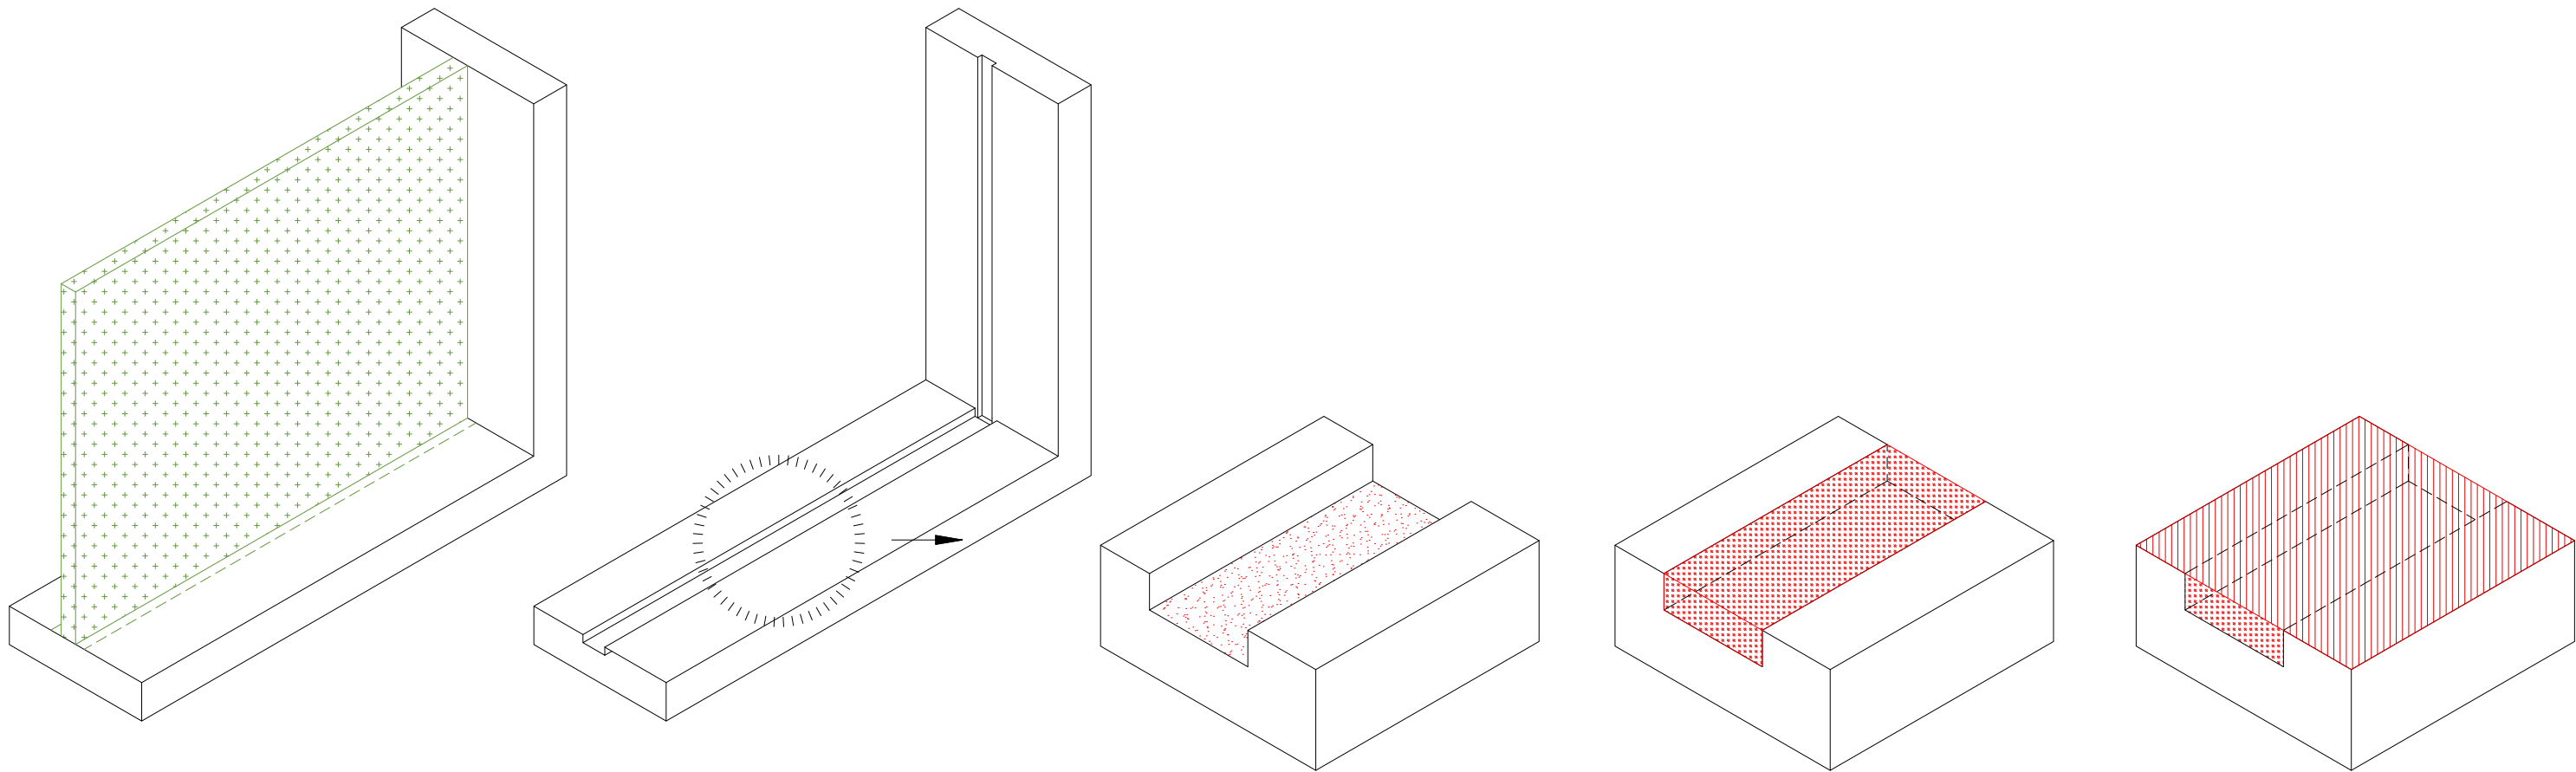
ODSTRÁNENIE NENOSNEJ PRIEČKY

UPRAVENIE A OČISTENIE NAVÄZUJÚCICH KONŠTRUKCIÍ

PRÍPRAVA PODKLADU

VYLITIE NOVÉHO TERAZZA

ZABRÚSENIE, VYLEŠTENIE A IMPREGNOVANIE PODLAHY V CELEJ PLOCHE

Terazzová podlaha v miestnosti č. 320 – čakáreň, bude po odstránení priečok lokálne zapravená, prípadné trhliny začistené a vyplnené a následne bude podlaha v celej ploche renovovaná.

- ODSTRÁNENIE EXISTUJÚCICH PRIEČOK PODLA PROJEKTOVEJ DOKUMENTÁCIE**  
Budú odstránené nenosné priečky hrúbky 100 mm vymurované pravdepodobne z tehál dierovaných CDM pri dodržaní pravidiel BOZP. Mechanicky bude odstránená časť nášlapnej vrstvy do šírky 50 mm od okraja vybúranej priečky, spolu 200 mm, okraje podlahy budú osekané s čo najvyššou možnou presnosťou a tak, aby nedošlo k poškodeniu iných častí podlahy alebo prilahlých konštrukcií.

- ÚPRAVA PODKLADU**  
V prípade poškodenia asfaltovej lepenky bude táto vrstva nahradená v primeranom rozsahu nový asfaltovým pásom. Bude machanicky očistená a zarovnaná vrstva betónovej mazaniny, ktorá bude následne doplnená novou mazaninou. Rovnako budú mechanicky začistené narušené okraje terazzovej podlahy, ktoré budú v styku s doplňovanou časťou.

- NOVÉ TERAZZO**  
Podklad aj existujúce terazzo sa dôkladne navlhčí a do medzery po vybúranej priečke sa naniesie terazzová zmes v hrúbke 25 mm. Farebnosť a frakcia mramorových drvín a cementovej malty bude určená na základe farebnosti existujúcej podlahy a bude konzultovaná s príslušným orgánom pamiatkovej starostlivosti. Po vyliatí bude nasledovať technologická pauza po dobu minimálne 7 dní, kedy bude obnovovaná časť podlahy zakrytá a bude zakázaný pohyb v riešenej časti objektu. Po vytvrdnutí zmesi sa prečnievajúca časť prebrúsi do výšky zhodnej s výškou okolitej vrstvy terazza.

- RENOVÁCIA PŮVODNÝCH ČASTÍ PODLAHY**  
Podlaha bude v celej miestnosti po konzultácii s NPÚ obnovená. Povrch v hrúbke max. 2 mm bude zbrúsený, čím sa odstránia povrchové vady a dosiahne sa hladkosť povrchu.

- ZAPRAVENIE TRHLÍN**  
Vlasové trhliny, ktoré bežne vznikajú vplyvom užívania stavby budú mechanicky vyčistené od zanesených nečistôt. Trhlina bude následne odmastená prípravkom s obsahom acetónu. Ďalej bude pripravený dvojzložkový epoxidový transparentný tmel, ktorý bude v prípade potreby doplnený špeciálnym farbivom. Tmel sa v priečnom smere (kolmo na trhlínu) vtlačí do vyčistenej spáry. Po zatvrdnutí tmelu (2 hodiny) sa nadbytočná vrstva tmelu odstráni brúsením.

- DOKONČOVACIE PRÁCE**  
Na záver bude podlaha navoskovaná a impregnovaná plne funkčným prípravkom, ktorý nemení farebnosť ošetrovaných prvkov.
