BAKALÁŘSKÁ PRÁCE		FAKULTA stavby stavby architektury	
Autor práce:	Václav Černý	Datum práce:	
Vedoucí práce:	Ing. arch. Adam Bureš, Ph.D.		
Název práce:	Obnova bývalé rychty v Hodiškově	Datum vydání:	
Název výkresu:	YKRES STŘECHY		
		Měřítko:	
		1:100

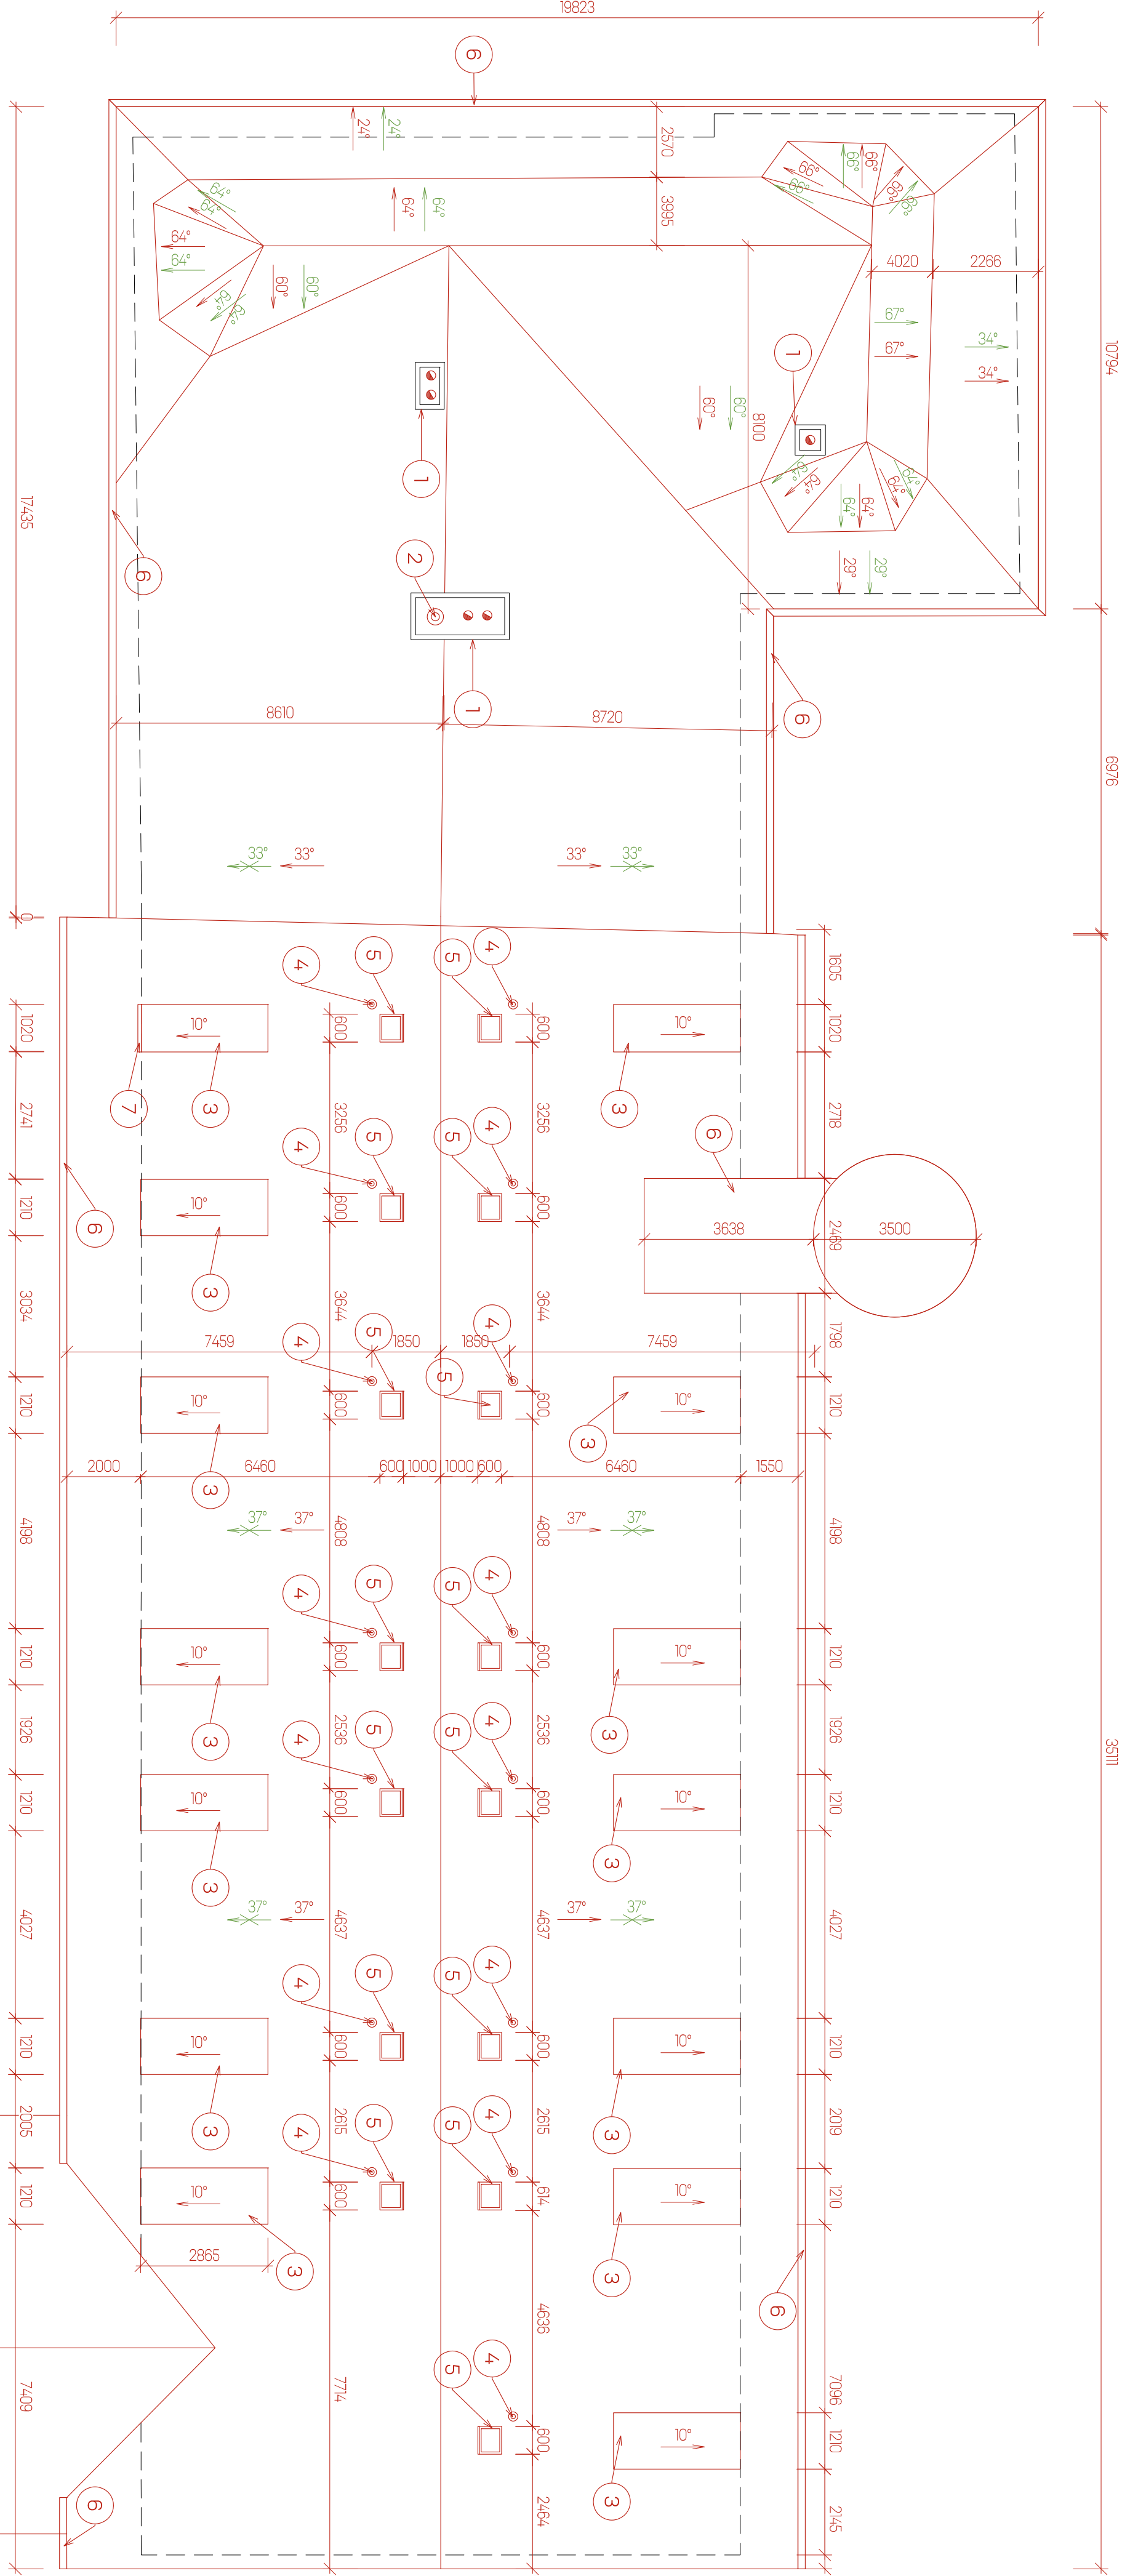
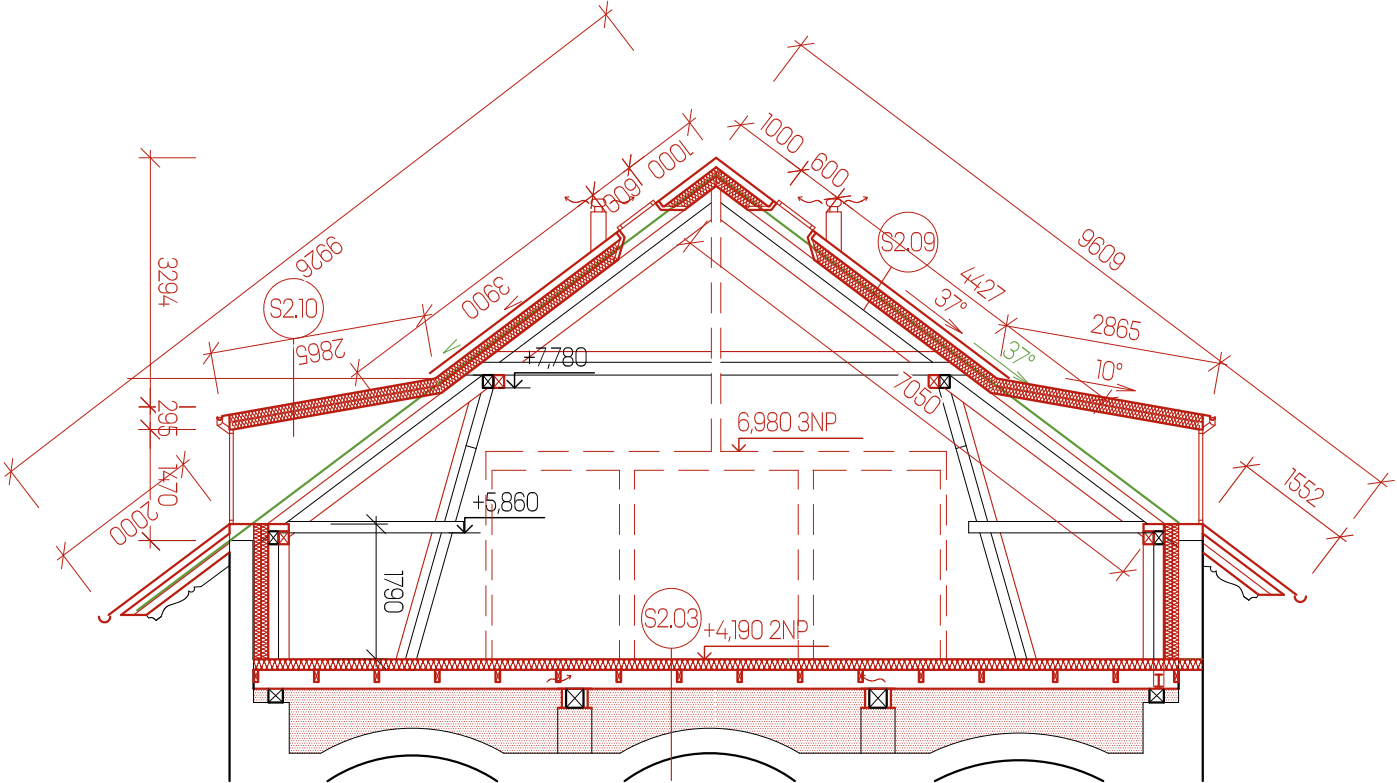
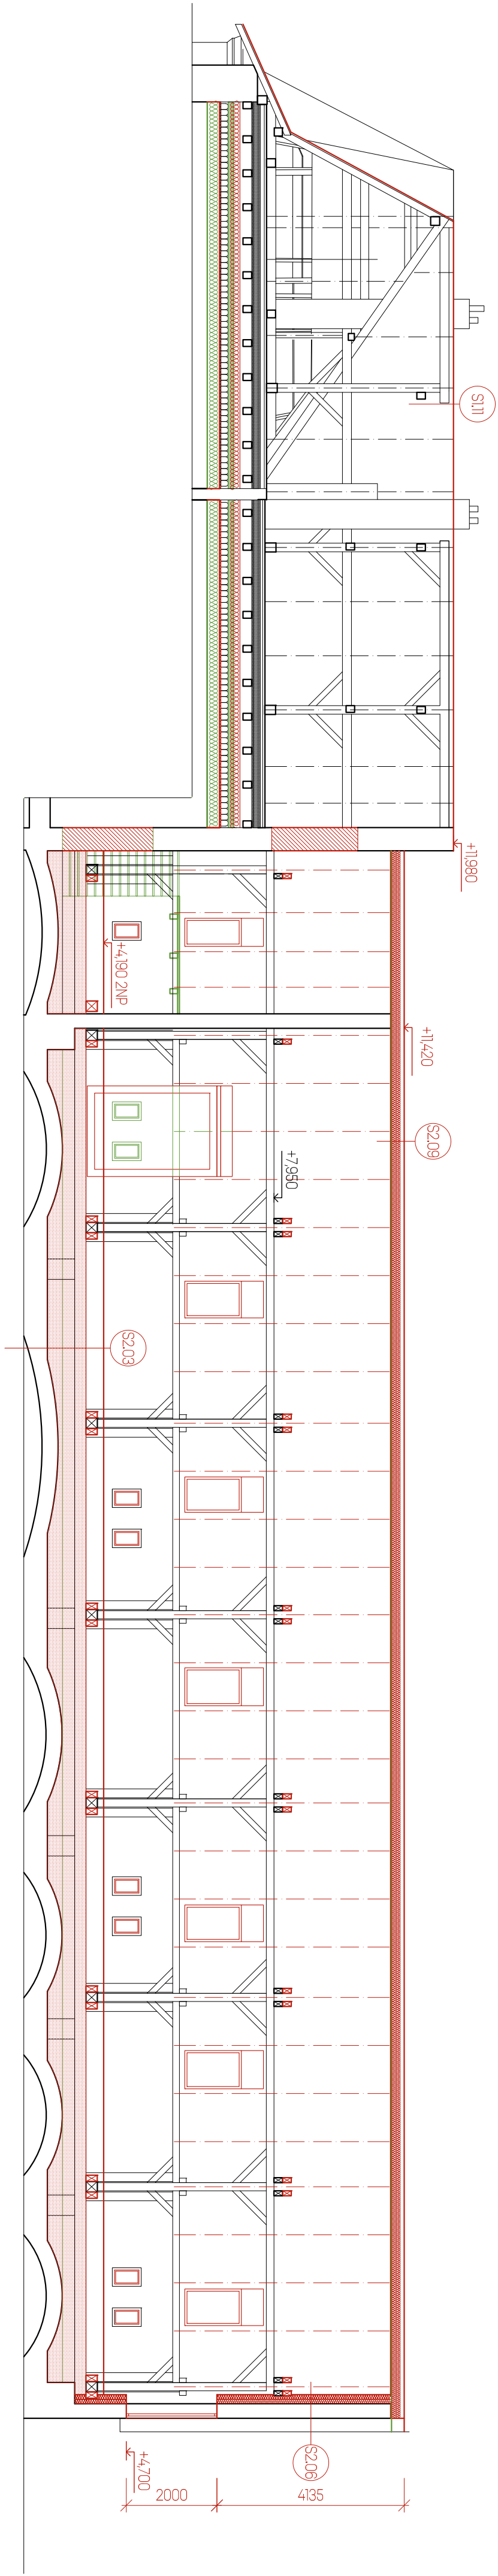
- S11 STŘEŠNÍ KŘÍŽNÁ ROCHTA
- 1 - KŘÍŽNÁ
 - 2 - KŘÍŽNÁ
 - 3 - KŘÍŽNÁ
 - 4 - DOPLNKOVÁ HODNOCENÍ
- S203 PODLAHA STŘOP NAD NP HOSPODÁŘSKÉ KŘÍDLO
- 1 - NÁŠLAPNÁ
 - 2 - LEPIC
 - 3 - ROZKÁŠEC
 - 4 - KUSOVÁ
- S209 STŘECHA
- 1 - KŘÍŽNÁ
 - 2 - KŘÍŽNÁ
 - 3 - KŘÍŽNÁ
 - 4 - DOPLNKOVÁ HODNOCENÍ

- S208 STĚNA UBYTOVÁNÍ
- 1 - POHLEDOVÁ
 - 2 - POHLEDOVÁ
 - 3 - STĚNA
 - 4 - VÝROBA
 - 5 - TĚLUVÉ ZDÍLÁNÍ
 - 6 - ZDÍLÁNÍ
 - 7 - ZDÍLÁNÍ
 - 8 - POHLEDOVÁ
- S209 STŘECHA
- 1 - KŘÍŽNÁ
 - 2 - KŘÍŽNÁ
 - 3 - KŘÍŽNÁ
 - 4 - DOPLNKOVÁ HODNOCENÍ
- S209 STŘECHA
- 1 - KŘÍŽNÁ
 - 2 - KŘÍŽNÁ
 - 3 - KŘÍŽNÁ
 - 4 - DOPLNKOVÁ HODNOCENÍ
