VINIČNÍ MAJER V JAROSLAVICÍCH 1

SITUACE ŠIRŠÍCH VZTAHŮ

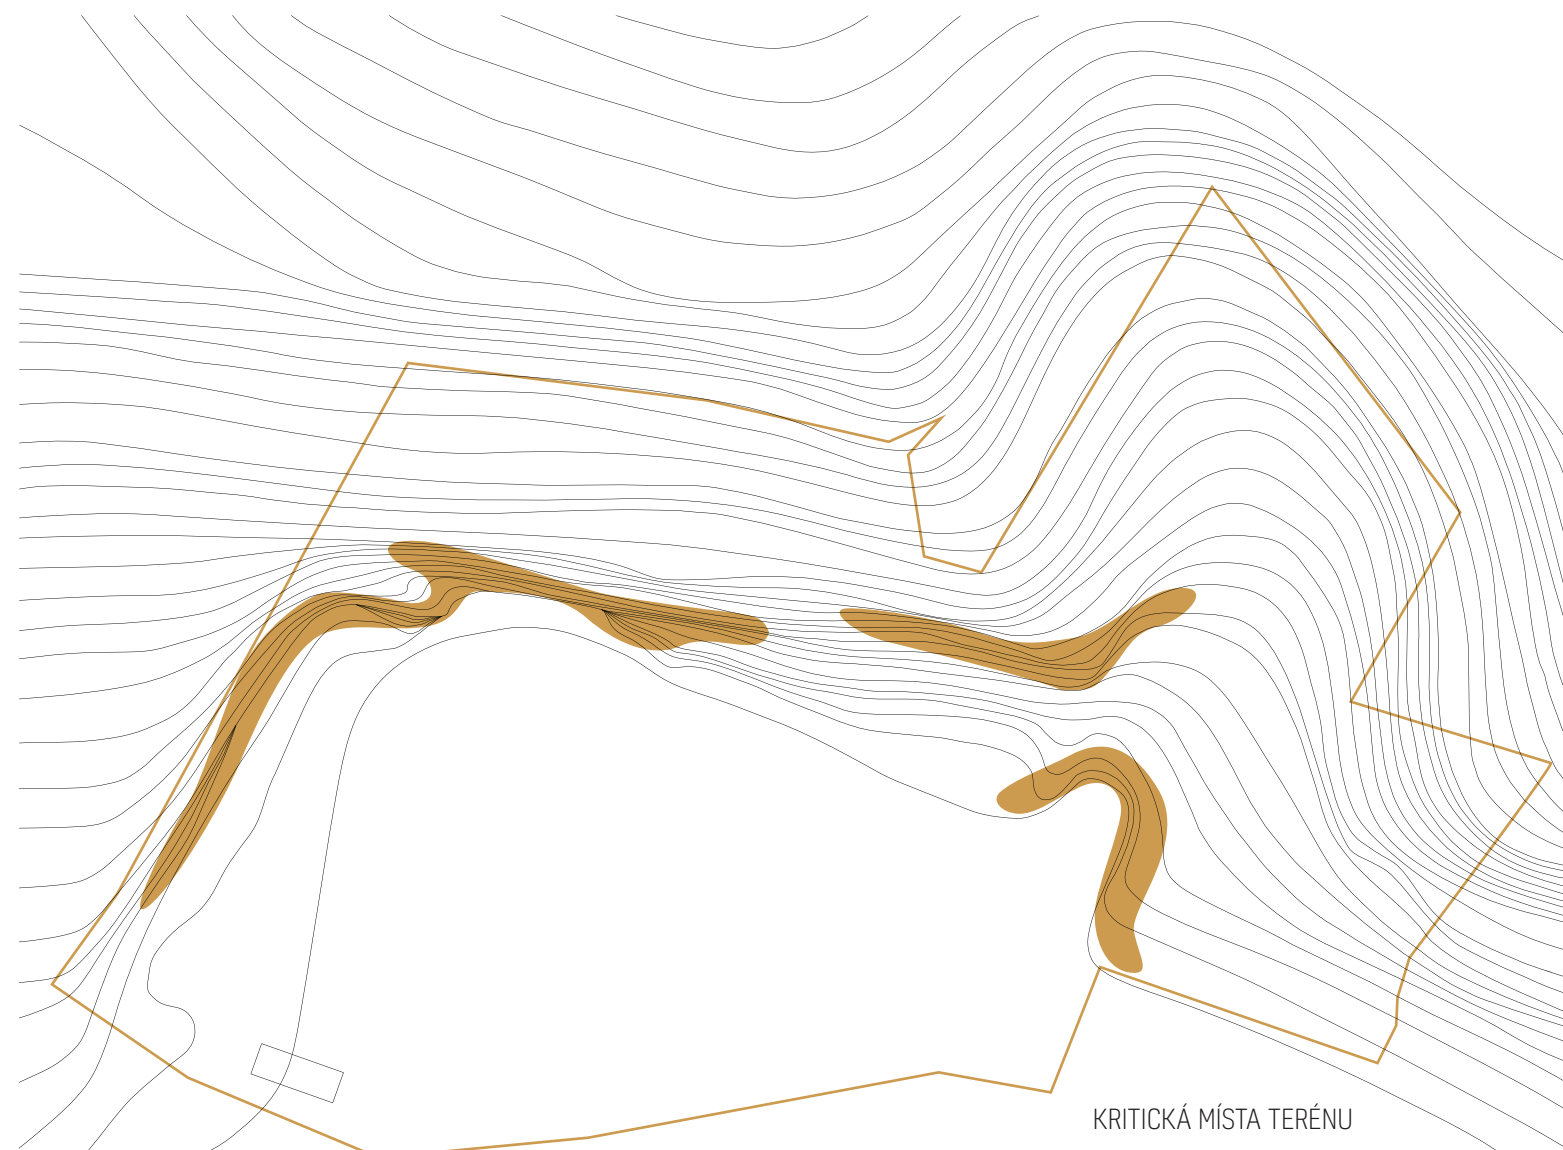
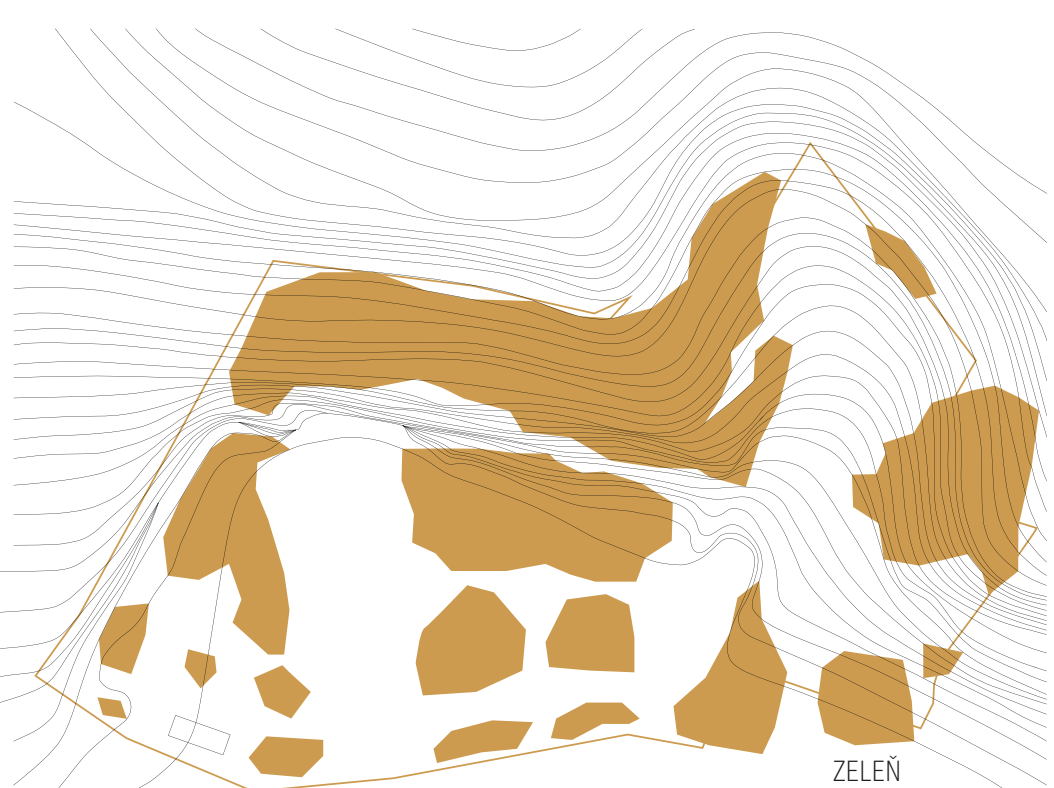
ANALÝZA MÍSTA

SOUČASNÝ STAV

Přes značnou pestrost avelské fauny a unikátnost kusek dříviny, jedná se o odštěpený hliník bývalé Jaroslavské chýže, jejíž se zde nacházela. Součástí areálu stavební byla stavba ubikace dělníků, která dnes slouží restitucijním majitelům jako rodinné bydlení. K tomuto objektu na jeho západní straně překlenuje v 70. letech minulého století přelový budoj lesní správy umístěné na vlnkách odštěpených terasách ve východní části. Stavebníkovi mluví také přehledná příloha venku na západ od hliníku, a další venku asi 3 km vzdálené směr na jih, prakticky podél rakouských hranic. Přimo naproti rodinnému domu se nachází jáhlová správní budova bataniční, kterou na jih od pozemku odděluje obědové komunikace. Bataničné náleželo pánům Jaroslavského jáhmu jako zdroj zábavy a svrahy svůj význam má i dnes jako specifický biotop výskytu zvířat, bataničů, ažajů.

Nevyrazným prvkem nejen na pozemku, ale také v blízké krajině je hliníkový lom, který vznikl s výjimčnou neopatrností, a po kterém dnes zůstaly obnovené hliněné stěny dosahující výšky přibližně až 10 metrů. Tento lidský zásah zde vytváří jak lákavý úkol, tak ale také bariéru mezi odštěpenou půdou v jižní a zbytkem svahu v severní části pozemku. Velice důležitým kritériem je správo- pisové dotčení, které se nachází prakticky v celém areálu. To sice vytváří ideální podmínky pro zemědělství, jenže užitečnost a zejména bezpečnost lomu je v sázce. Nutno dodat, že toto podotčení komplikuje také zakládání stavby, k němuž se pak v praxi musí přistupovat s maximální obezřetností.

Po zrušení chýže a odchodu dělníků se zde ještě těžilo v 70. letech, kdy kvůli stavbě hráze Jaroslavského rybníka oděvali hmotu zeminy bagry přímo svými žlábky. Stavba hráze a jistě nedobal potvůdných téžadů dali za vznik nesprávnému terasování a tím ložiskovým charakteru, který v případě správoého podotčení velmi nestabilit.

V areálu se nachází dvě studny, které dříve sloužily zpočátku potřebě. Dnes je však obtížné je najít vzhledem k dvíkovému porostu nále- žnosti dřevu jako jsou akácie, řechy, tlmí a šipky z těchto je nejrozsáhlejší akáci, které ovšem do půdy vylučují látky škodlivé pro jiné přirozené dřevy a postupnou reaktivací by měl být nahrazen typickými dřevinami vhodnými pro tento bioregion jako jsou řechy, dub, meruňky, třešně, višně, mandloň a některé druhy jabloní.
