# SITUACE VYHODNOCENÍ STAVEBNĚ-TECHNICKÉHO STAVU DLE METODIKY ATV-M 149

DRUH PRÁCE	BAKALÁŘSKÁ PRÁCE	
VYPRACOVALA	Diana Petrová	
VEDOUČÍ	doc. Ing. Jaroslav Raclavský, Ph.D	
MÍSTO STAVBY	Znojmo, ul. Na Hrázi / kat. území Znojmo	
NÁZEV PRÁCE	STAVEBNĚ-TECHNICKÝ STAV STOKOVÉ SÍTĚ	
ČÁST	POSUZOVANÝ ÚSEK AA-2s-2	
OBSAH	SITUACE VYHODNOCENÍ DLE METODIKY ATV-M 149

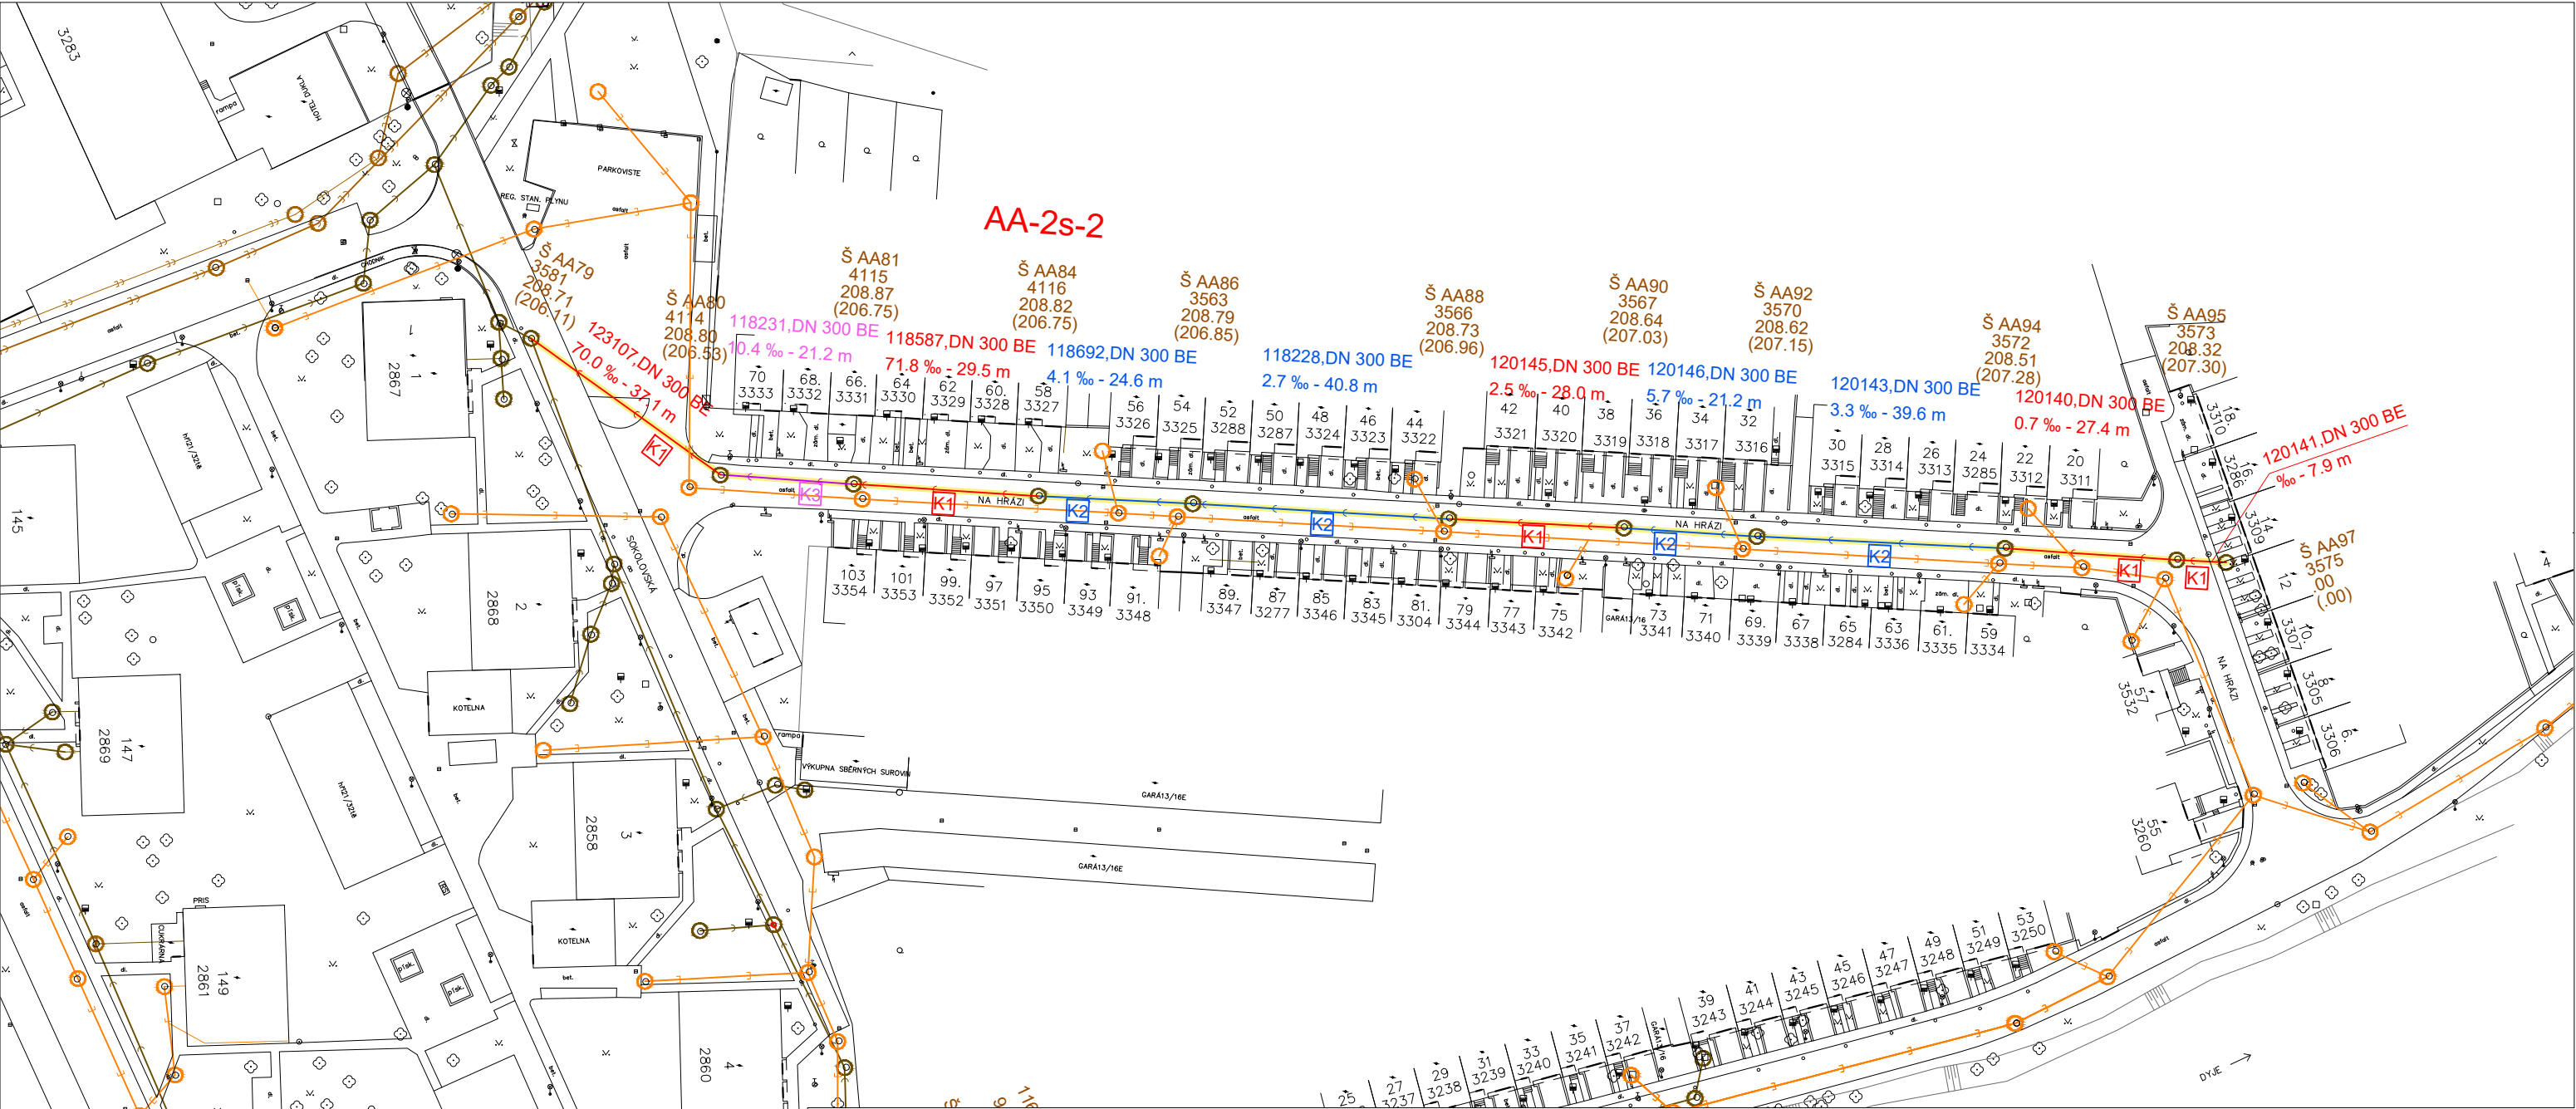
- K1 ÚSEK SPADAJÍCÍ DO KATEGORIE 1 – NEVYHOVUJÍCÍ
- K2 ÚSEK SPADAJÍCÍ DO KATEGORIE 2 – DOBRÝ/VYHOVUJÍCÍ
- K3 ÚSEK SPADAJÍCÍ DO KATEGORIE 3 – VELMI DOBRÝ
