DIAGNOSTICKÝ PRŮZKUM ŽELEZOBETONOVÉHO MOSTU

DIAGNOSTIC SURVEY OF A REINFORCED CONCRETE BRIDGE

DIPLOMOVÁ PRÁCE

MASTER'S THESIS

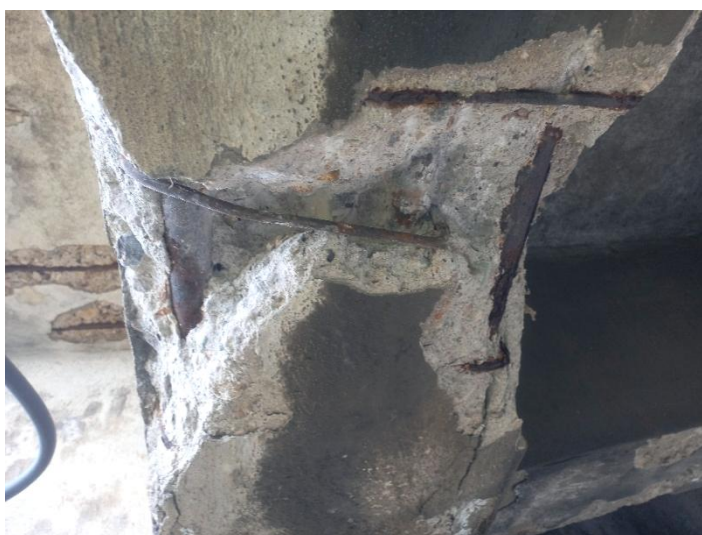
Obrázek 35: Sekaná sonda S1

Na základě sekaných sond bylo zjištěno, že podélnou (hlavní) výztuž podélných trámů tvoří celkem osm vložek kruhové výztuže s hladkou úpravou povrchu o průměru přibližně 36 mm, pravděpodobně typu 10 210. Výztuž je uspořádána ve dvou vrstvách, přičemž dolní vrstva je průběžná a v horní vrstvě jsou jednotlivé vložky postupně ohýbány směrem k hornímu povrchu trámu.

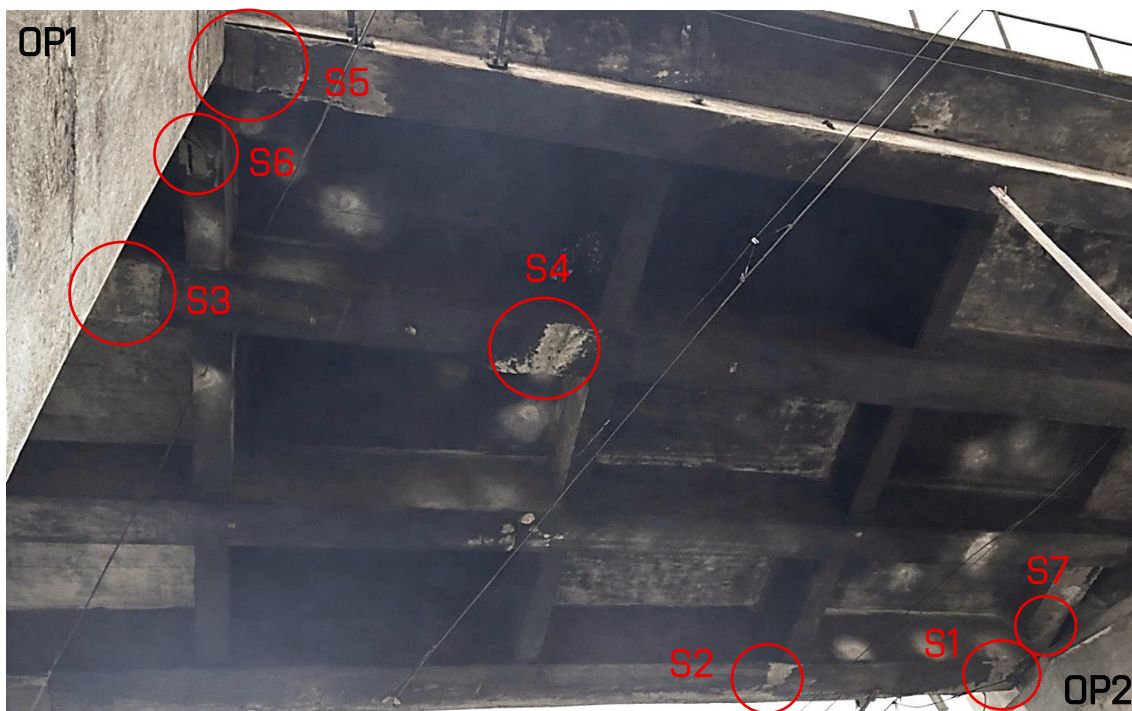
Konstrukční prvek	Umístění sondy	Označení
Trám č.1 - krajní	v oblasti uložení na OP2	S1
Trám č.1 - krajní	v poli	S2
Trám č.3 - vnitřní	v oblasti uložení na OP1	S3
Trám č.3 - vnitřní	v poli	S4
Trám č.4 - krajní	v oblasti uložení na OP1	S5
Příčník č.1 - kolmý	mezi trámy č.3 a 4	S6
Příčník č.4 - kolmý	mezi trámy č.1 a 2	S7

Obrázek 36: Umístění sekaných sond

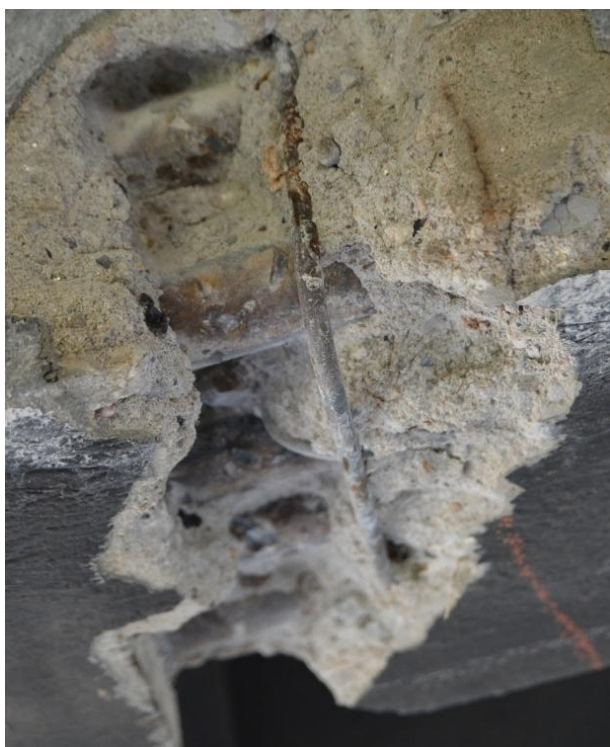
Obrázek 37: Sekaná sonda trámu č. 3 v poli S4

Smykovou výztuž v trámech i příčnicích tvoří třmínky z kruhové výztuže s hladkou úpravou povrchu o průměru přibližně 8 mm, které nebyly vázány vázacím drátem. Zjištěná tloušťka krycí vrstvy betonu činila přibližně 32 mm.

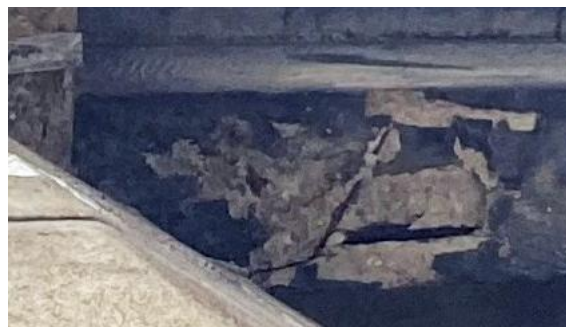
Obrázek 39: Sekaná sonda příčnicku č. 1 S6

U příčníků byla zjištěna podélná výztuž tvořená dvěma kruhovými pruty s hladkou úpravou povrchu o průměru přibližně 10 mm, doplněná již zmíněnou smykovou výztuží.

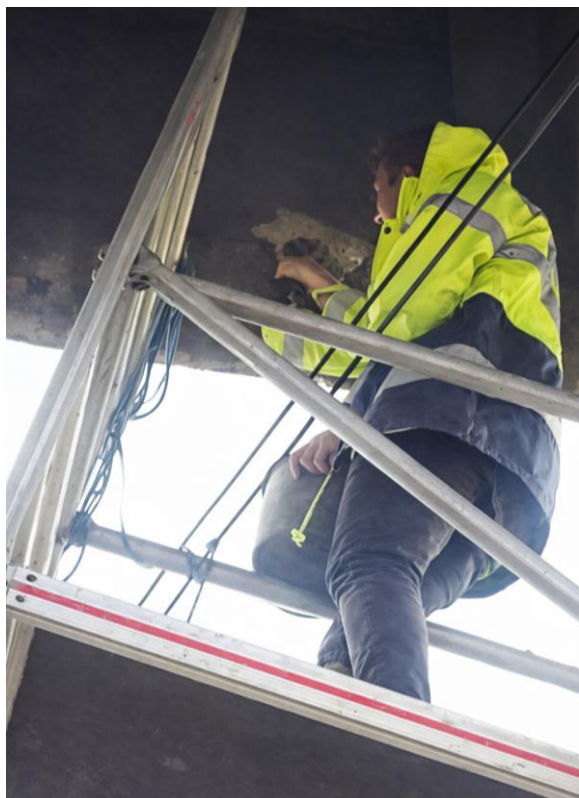
Obrázek 40: Zapravování po sekaných sondách

Následně byly sekané sondy zapraveny sanační maltou. Kvalita provedení těchto oprav je však místy nedostatečná.

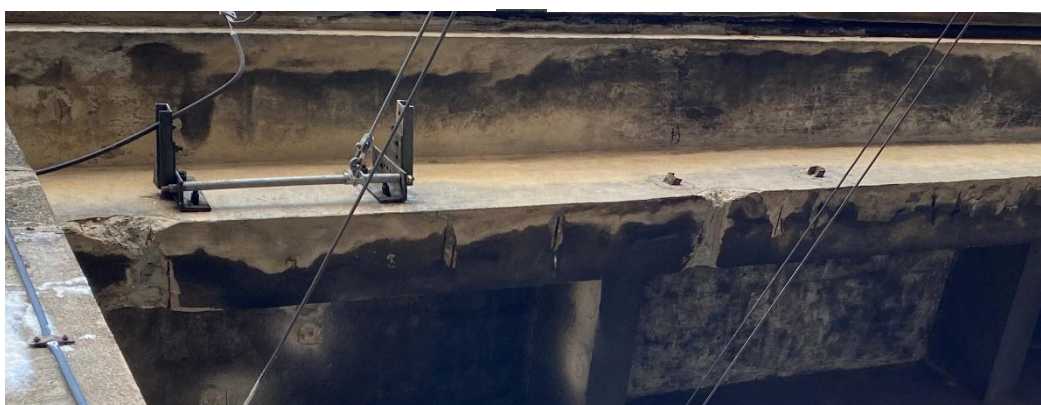
Obrázek 42: Zapravená místa po sekaných sondách

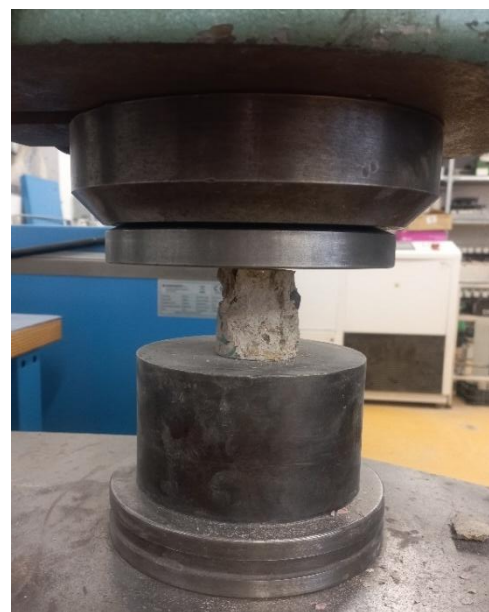
Obrázek 72: Porušení vzorku V6-1-B po zkoušce pevnosti v tlaku ve zkušebním lisu

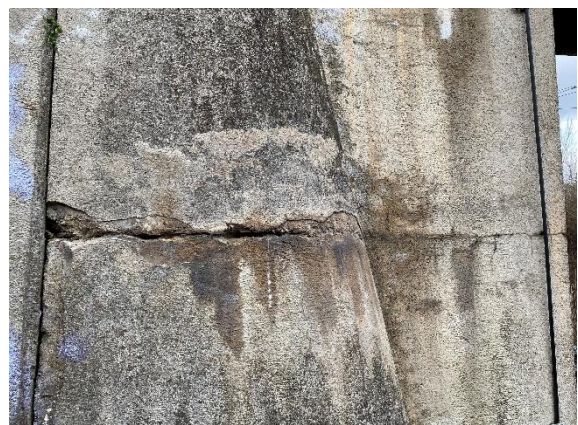
Obrázek 115: Detail vydrolené pracovní spáry křídla OP1

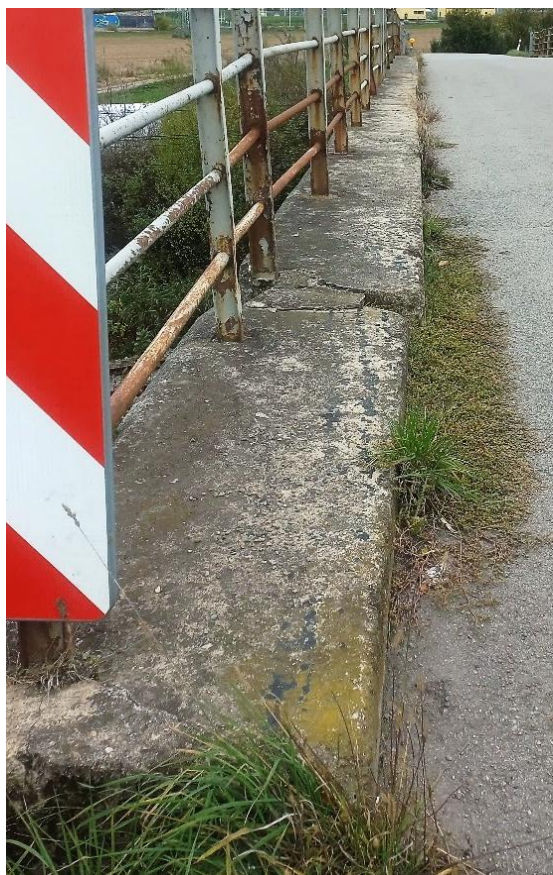
Obrázek 126: Vegetace u levé římsy mostu ve směru staničení

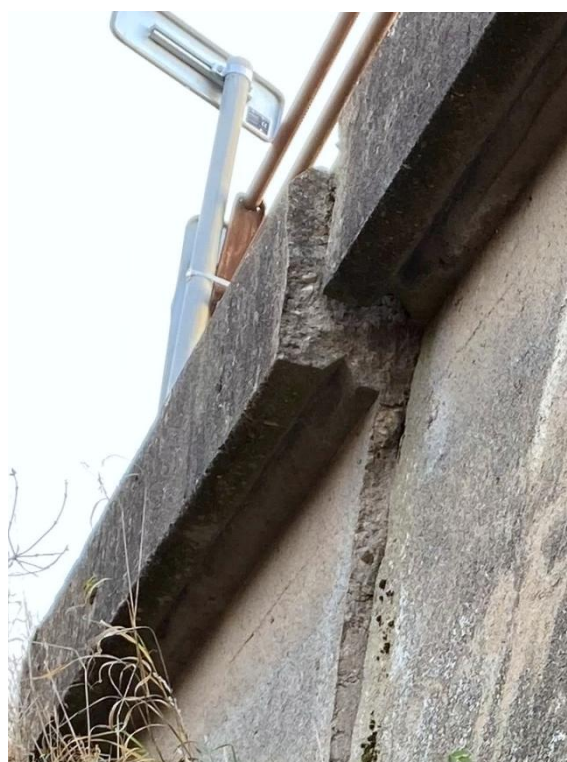
Obrázek 144: Boční pohled na rozpad levé římsy

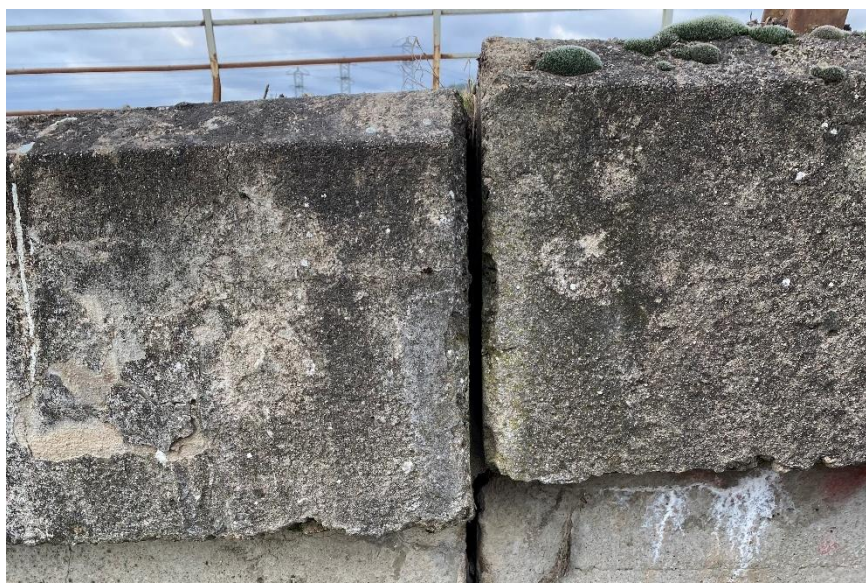
Obrázek 148: Spára pravé římsy – boční pohled

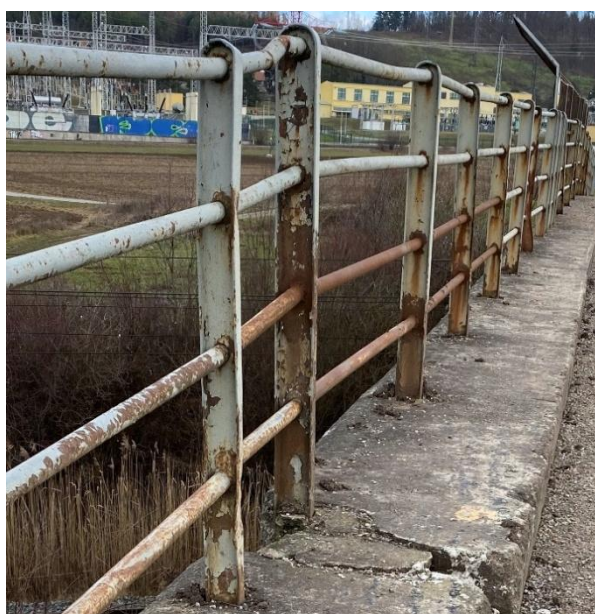
Obrázek 161: Deformace levého zábradlí

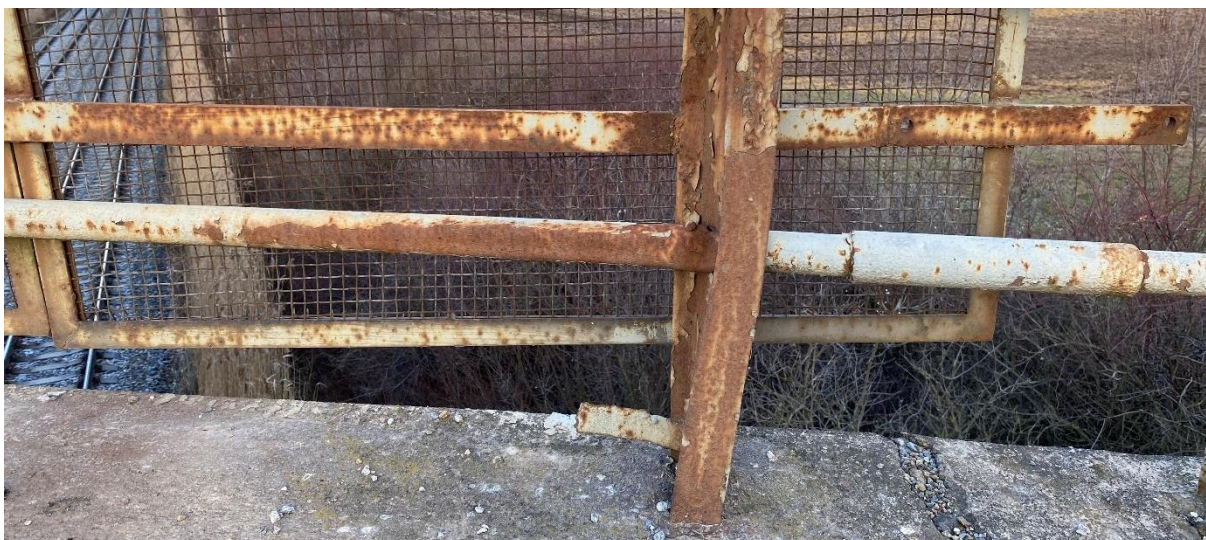
Obrázek 168: Levá protidotyková zábrana u směru na Drásov - vyšší mezera mezi zábranou a římsou

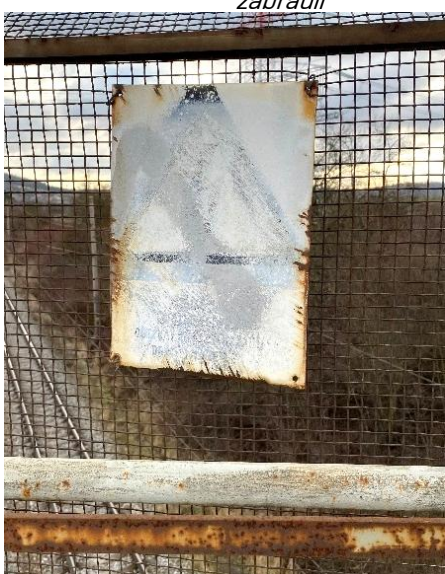
Obrázek 178: Nečitelná výstražná tabulka na pravé zábraně
