STUDIE OBNOVY VYBRANÉ STOKOVÉ SÍTĚ
THE STUDY OF REHABILITATION OF THE SELECTED SEWER NETWORK

DIPLOMOVÁ PRÁCE
DIPLOMA THESIS

Bc. Radim Cagášek

BRNO 2017

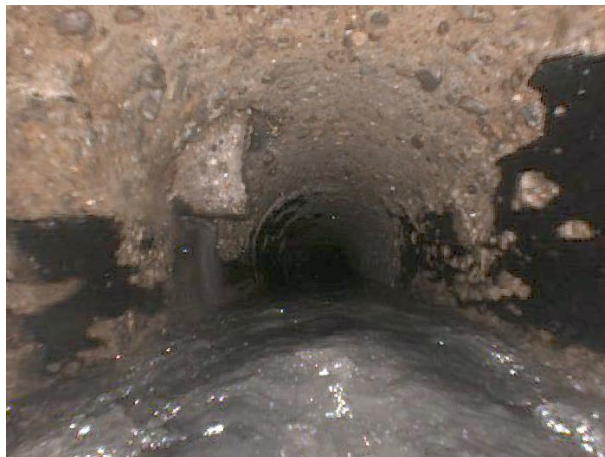
Obrázek 6-7 Přesazená přípojka na úseku 100-112 [zdroj: VaK Přerov]

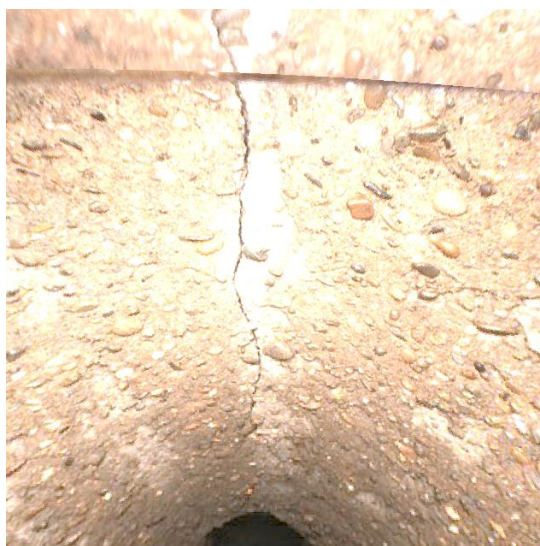
Obrázek 6-41 Prasklé potrubí na úseku napojení-19341 [zdroj: VaK Přerov]

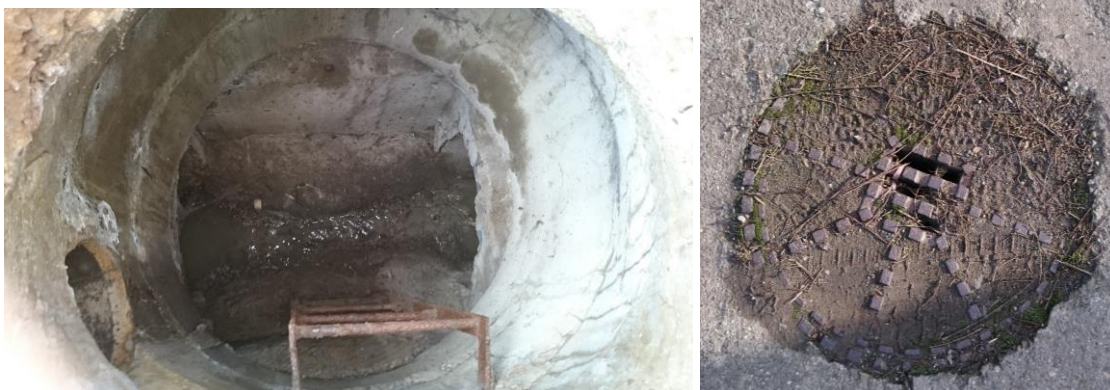
Obrázek 6-67 Šachta Šb9 [zdroj: Čagášek]

poškození stupadel, DAQ
 tvorba prasklin, DAB
 poškození vlivem mechanického opotřebení, DAF
 poškozené pojivo, DAE

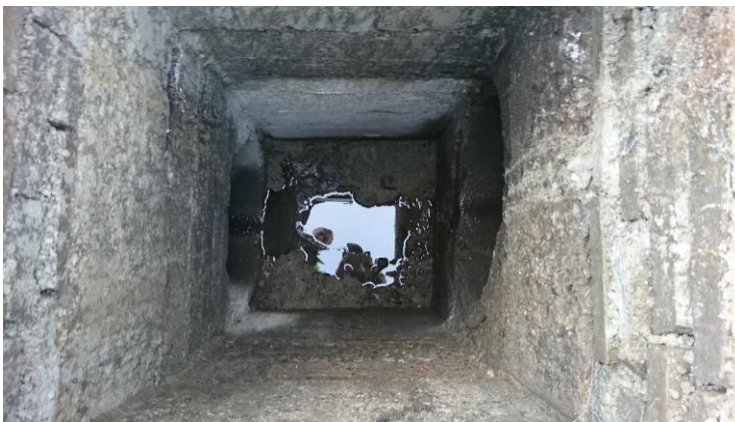
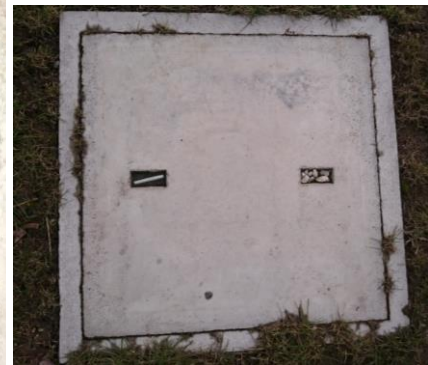
Obrázek 6-73 Šachta Šc26 [zdroj: Čagášek]

poškození vlivem mechanického opotřebení, DAF
chybí stupadela, DAQ
